**INFORME DE HITO DE CONTROL
N° 024-2025-OCI/5339-SCC**

**OBRA “CONSTRUCCIÓN DEL SISTEMA DE IRRIGACIÓN RIO
CONCHUMAYO MARGEN DERECHA, PROVINCIA DE HUÁNUCO,
REGION HUÁNUCO”**

HITO DE CONTROL N° 5: EJECUCIÓN CONTRACTUAL DE LA OBRA.

**PERIODO DE EVALUACIÓN DEL HITO DE CONTROL:
DEL 19 AL 25 DE FEBERO DE 2025**

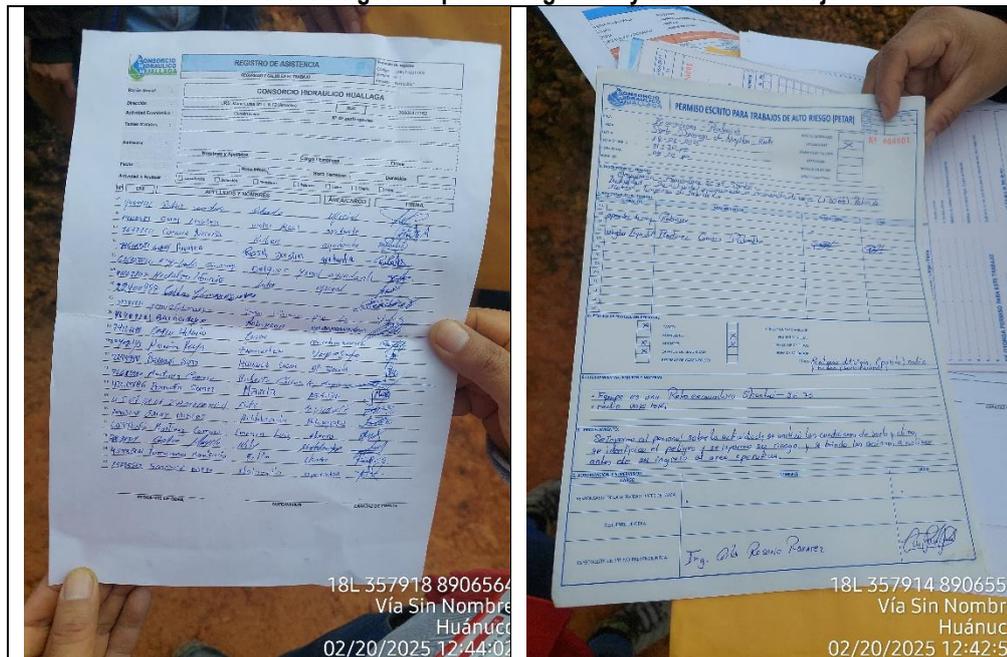
Panel fotográfico n.º 7
Instrumentos de gestión para la seguridad y salud en el trabajo

Fotografía n.º 29. Registro de asistencia del personal que participó en la charla de seguridad impartida el 20 de febrero de 2025 por la Ingeniera de Seguridad.

Fotografía n.º 30. El Permiso Escrito para Trabajo de Alto Riesgo (PETAR), elaborado el 19 de febrero de 2025, también fue mostrado por la Ingeniera de Seguridad.

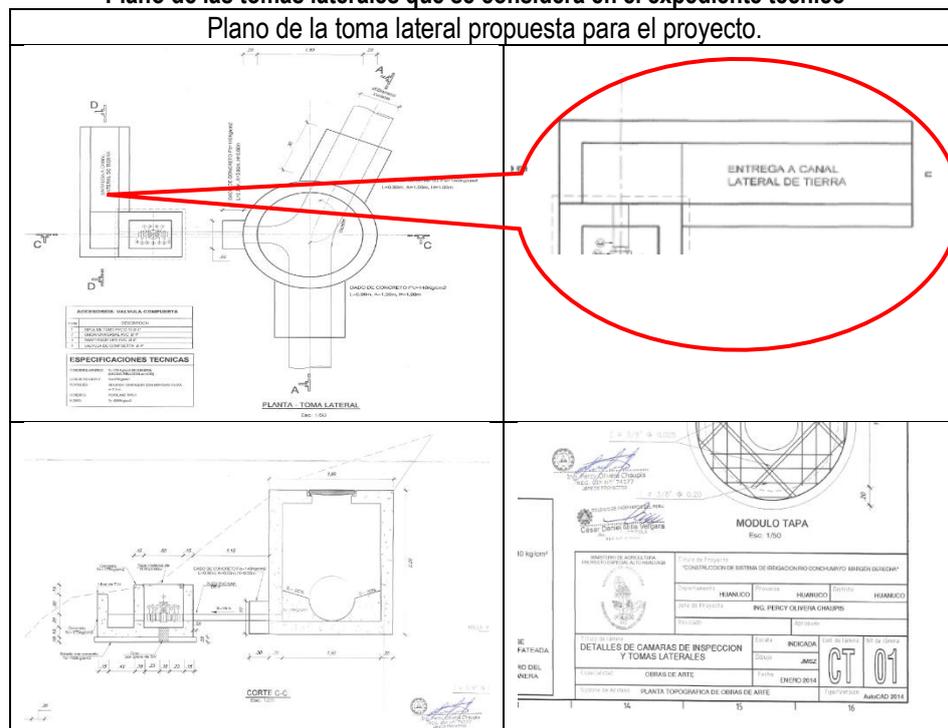
Imagen n.º 7

Plano de las tomas laterales que se considera en el expediente técnico

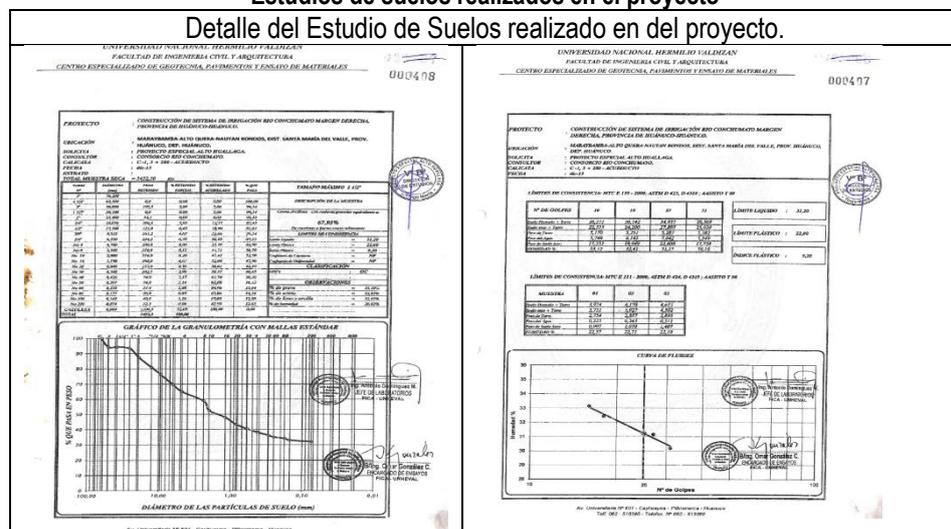
Imagen n.º 8
Estudios de suelos realizados en el proyecto

✓ **Deficiencia en diseño hidráulico y las estructuras propuestas del sistema de riego, según la sectorización de los suelos dentro del área de influencia del proyecto.**

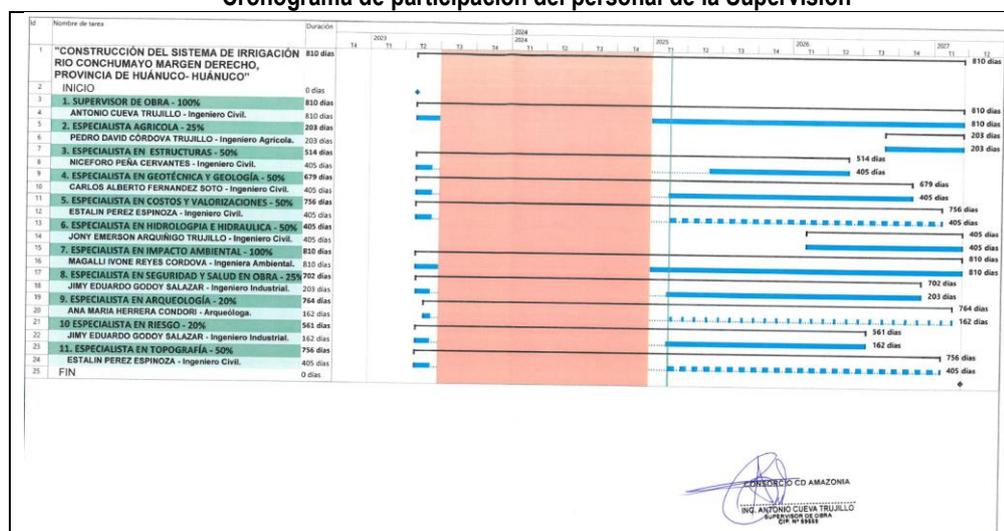
Imagen n.º 11

Descripción: Se visualiza la participación de cada profesional clave por trimestre durante los años 2025, 2026 y 2027. Asimismo, se observa que el especialista en hidrología e hidráulica inicia su participación en Obra a partir del primer trimestre de 2026.
