**INFORME DE HITO DE CONTROL  
N° 003-2025-OCI/5348-SCC**

**EJECUCIÓN DE LA OBRA: “MEJORAMIENTO Y  
AMPLIACIÓN DE LA PRESTACIÓN DEL SERVICIO  
EDUCATIVO DE LA I.E. NRO 31 NUESTRA SEÑORA DEL  
CARMEN, CON DISEÑO ARQUITECTÓNICO BIOCLIMÁTICO  
EN LA URBANIZACIÓN SAN JUAN, DISTRITO DE  
YANACANCHA – PASCO- PASCO” CON CUI N° 2301516**

**HITO DE CONTROL N° 10: VALORIZACIONES  
CORRESPONDIENTE AL MES DE ENERO DE 2025 Y  
EJECUCIÓN DE OBRA EN FEBRERO DE 2025**

**PERÍODO DE EVALUACIÓN:  
DEL 25 DE FEBRERO AL 3 DE MARZO DE 2025**

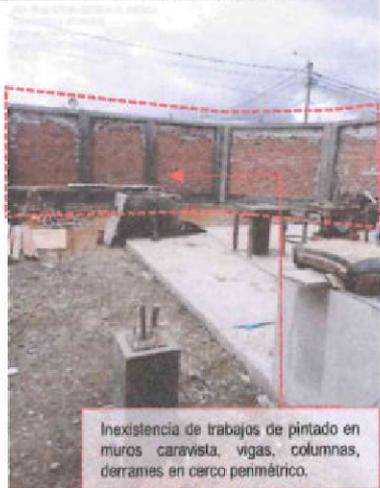
<p><b>Fotografía n.º 1</b></p>

Falta de pintura en cerco perimétrico del nivel primaria correspondiente a las partidas 01.01.14.05.03.01, 01.01.14.05.03.02, 01.01.14.05.03.03 y 01.01.14.05.03.04 no ejecutados

<p>Inexistencia de trabajos de pintado en muros caravista, vigas, columnas, derrames en cerco perimétrico.</p>	<p><b>Fotografía n.º 2</b></p>

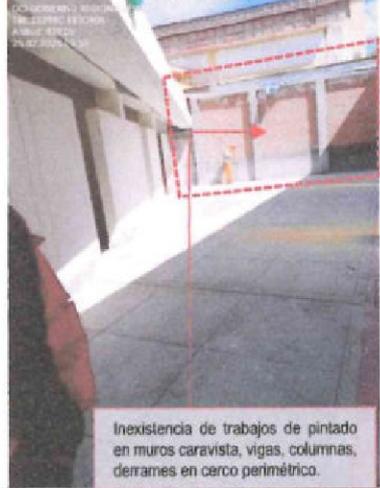
<p>Inexistencia de trabajos de pintado en muros caravista, vigas, columnas, derrames en cerco perimétrico.</p>
<p><b>Fotografía n.º 3</b></p>

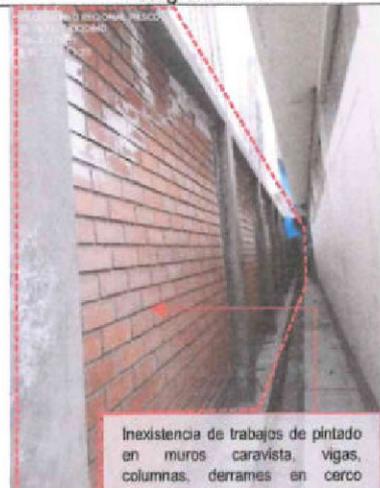
<p>Inexistencia de trabajos de pintado en muros caravista, vigas, columnas, derrames en cerco</p>	<p><b>Fotografía n.º 4</b></p>

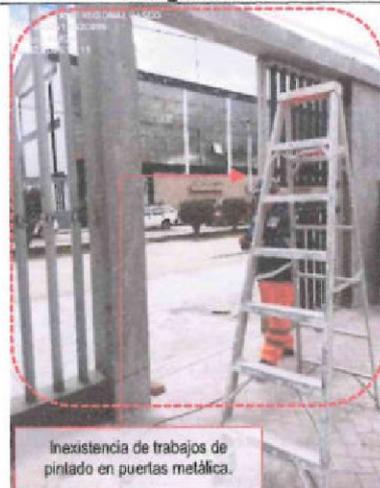
<p>Inexistencia de trabajos de pintado en puertas metálica.</p>
<p><b>Fotografía n.º 5</b></p>

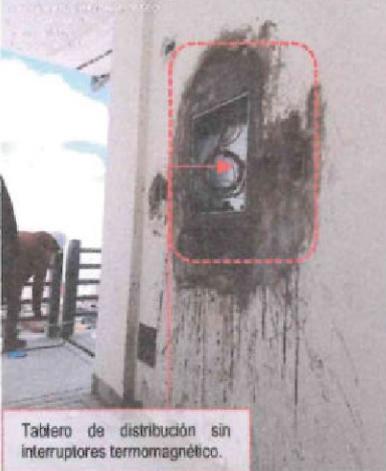
<p><b>Fotografía n.º 7</b></p>

<p>Tablero de distribución sin interruptores termomagnético.</p>	<p><b>Fotografía n.º 8</b></p>

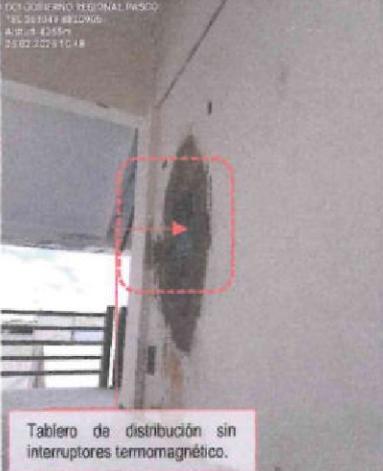
<p>Tablero de distribución sin interruptores termomagnético.</p>
<p><b>Descripción:</b> En las fotografías se aprecia los tableros de distribución sin la instalación de los interruptores termomagnéticos, en el segundo y tercer piso del "Bloque A" del Nivel Primaria.</p>	
<p><b>Fotografía n.º 9</b></p>

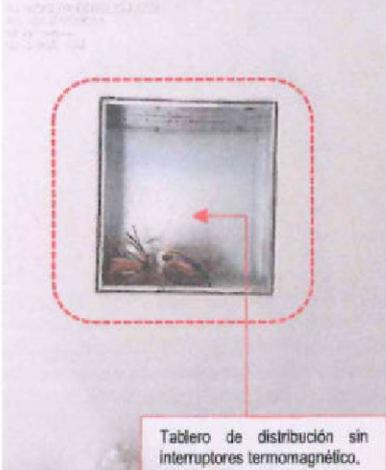
<p>Tablero de distribución sin interruptores termomagnético.</p>	<p><b>Fotografía n.º 10</b></p>

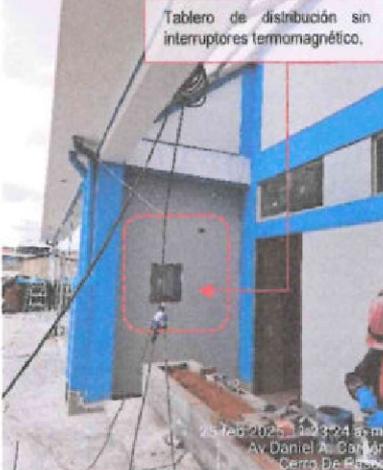
<p>Tablero de distribución sin interruptores termomagnético.</p>
<p><b>Descripción:</b> En las fotografías se aprecia los tableros de distribución sin la instalación de los interruptores termomagnéticos, del "Bloque Comedor" del Nivel Primaria.</p>	
<p><b>Fotografía n.º 11</b></p>

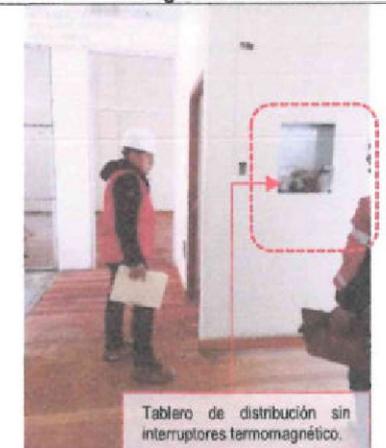
<p>Tablero de distribución sin interruptores termomagnético.</p>	<p><b>Fotografía n.º 12</b></p>

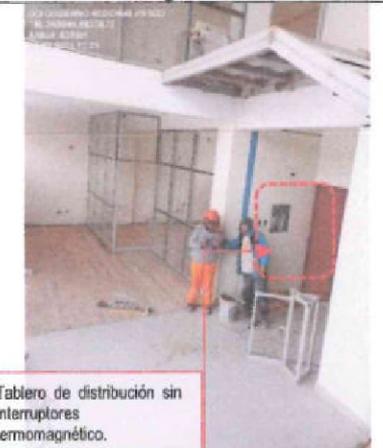
<p>Tablero de distribución sin interruptores termomagnético.</p>

<p><b>Descripción:</b> En las fotografías se aprecia los tableros de distribución sin la instalación de los interruptores termomagnéticos, en el primer y segundo piso del "Bloque Administración" del Nivel Primaria.</p>

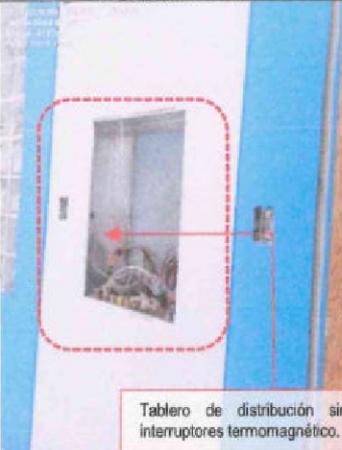
<p align="center"><b>Fotografía n.º 13</b></p>

<p align="center">Tablero de distribución sin interruptores termomagnético.</p>	<p align="center"><b>Fotografía n.º 14</b></p>

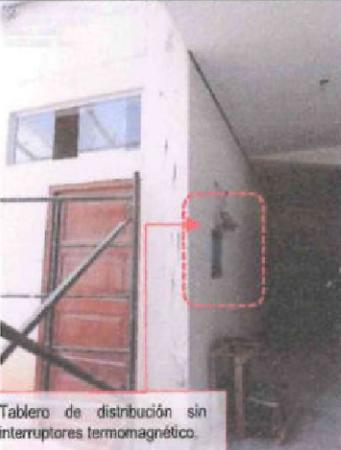
<p align="center">Tablero de distribución sin interruptores termomagnético.</p>
<p><b>Descripción:</b> En la fotografía se aprecia los tableros de distribución sin la instalación de los interruptores termomagnéticos, del "Bloque SUM" del Nivel Primaria.</p>	<p><b>Descripción:</b> En la fotografía se aprecia los tableros de distribución sin la instalación de los interruptores termomagnéticos, del "Bloque SS.HH." del Nivel Primaria.</p>
<p align="center"><b>Fotografía n.º 15</b></p>

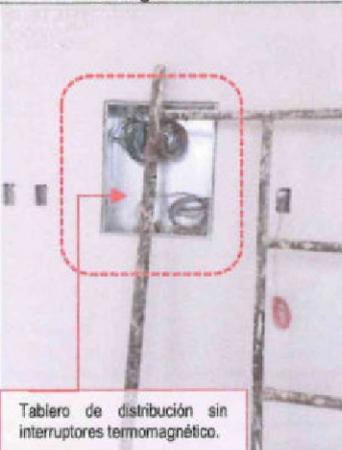
<p align="center">Tablero de distribución sin interruptores termomagnético.</p>	<p align="center"><b>Fotografía n.º 16</b></p>

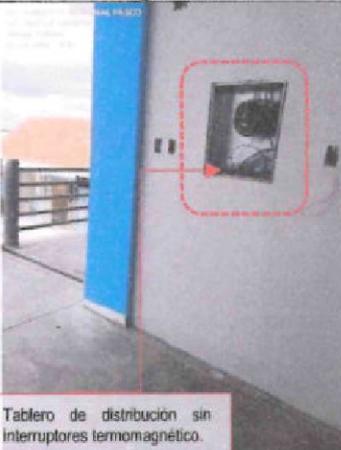
<p align="center">Tablero de distribución sin interruptores termomagnético.</p>
<p><b>Descripción:</b> En las fotografías se aprecia los tableros de distribución sin la instalación de los interruptores termomagnéticos, en el segundo y tercer piso del "Bloque B" del Nivel Primaria.</p>

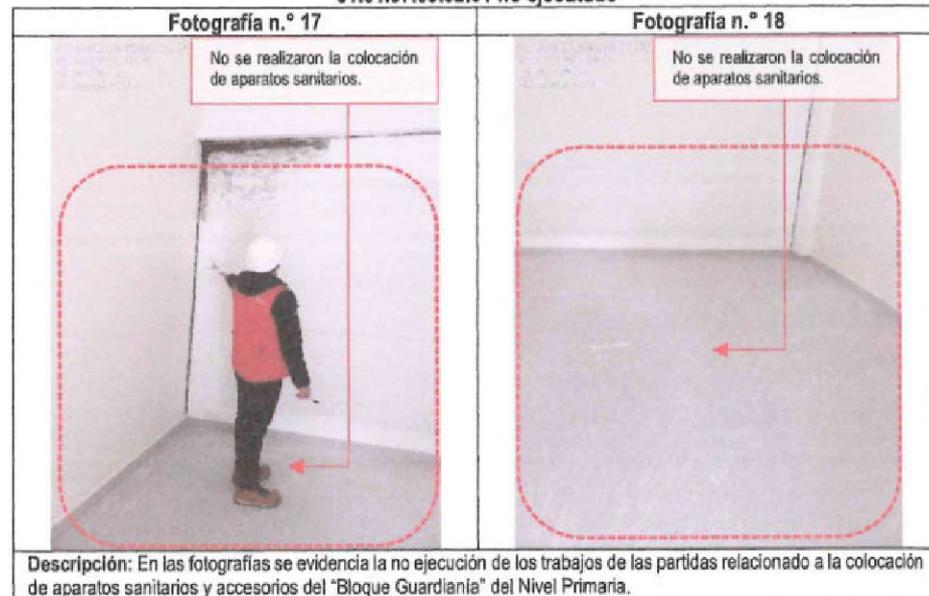
**Panel fotográfico n.º 3**  
**Partidas de 01.01.07.03.01.01, 01.01.07.03.01.02, 01.01.07.03.01.03, 01.01.07.03.01.04 y 01.01.07.03.02.01 no ejecutado**

De todo lo expuesto, se advierte que la Supervisión y la Entidad aprobaron una valorización que no corresponde, en vista que no se ha ejecutado las partidas de colocación de aparatos sanitarios y accesorios, manifestándose así un deficiente control administrativo y económico de la Supervisión en la evaluación de la valorización declarada por el Contratista.

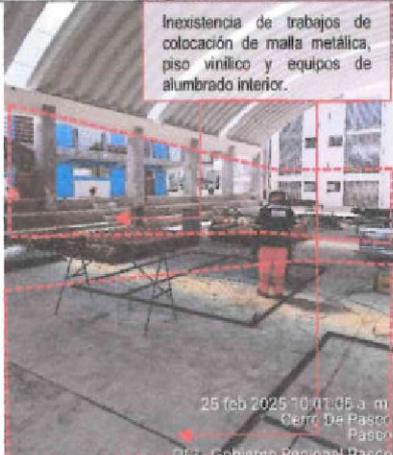
<p><b>Fotografía n.º 19</b></p>

<p>Inexistencia de trabajos de colocación de malla metálica, piso vinílico y equipos de alumbrado interior.</p> <p>25 feb 2025 10:01:06 a. m. Cerro De Pasco Pasco Gobierno Regional Pasco</p>	<p><b>Fotografía n.º 20</b></p>

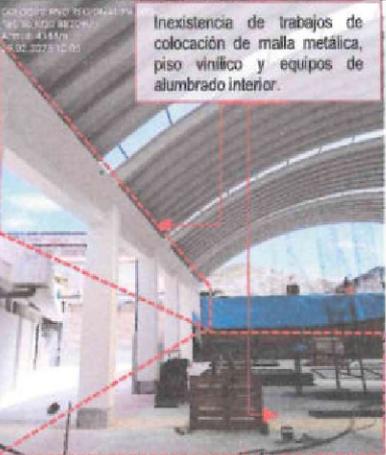
<p>Inexistencia de trabajos de colocación de malla metálica, piso vinílico y equipos de alumbrado interior.</p>
<p><b>Descripción:</b> En las fotografías se evidencia la no ejecución de los trabajos de colocación de malla metálica, piso vinílico y equipos de alumbrado interior del "Bloque Losa Deportiva" del Nivel Primaria.</p>	
<p><b>Fotografía n.º 21</b></p>

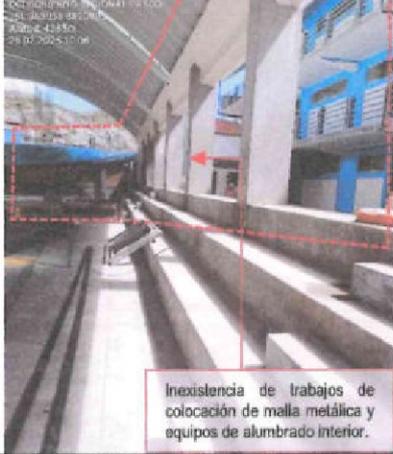
<p>Inexistencia de trabajos de colocación de malla metálica y equipos de alumbrado interior.</p>	<p><b>Fotografía n.º 22</b></p>

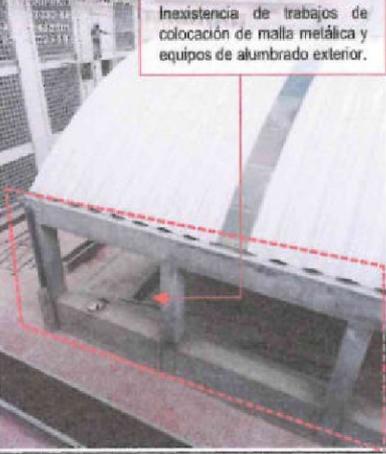
<p>Inexistencia de trabajos de colocación de malla metálica y equipos de alumbrado exterior.</p>
<p><b>Descripción:</b> En las fotografías se evidencia la no ejecución de los trabajos de colocación de malla metálica y equipos de alumbrado interior y exterior del "Bloque Losa Deportiva" del Nivel Primaria.</p>

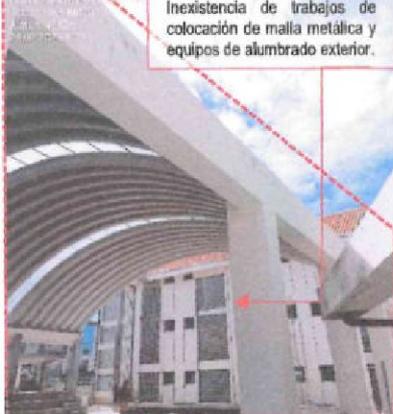
<p><b>Fotografía n.º 23</b></p>

<p>Inexistencia de trabajos de colocación de malla metálica y equipos de alumbrado exterior.</p>	<p><b>Fotografía n.º 24</b></p>

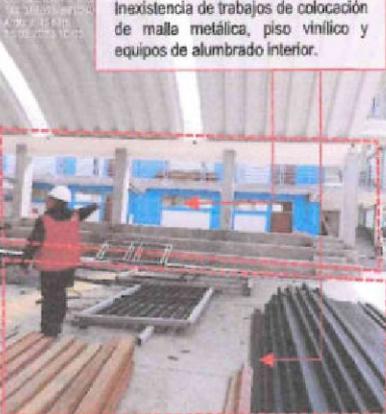
<p>Inexistencia de trabajos de colocación de malla metálica, piso vinílico y equipos de alumbrado interior.</p>
<p><b>Descripción:</b> En las fotografías se evidencia la no ejecución de los trabajos de colocación de malla metálica, piso vinílico y equipos de alumbrado interior y exterior del "Bloque Losa Deportiva" del Nivel Primaria.</p>

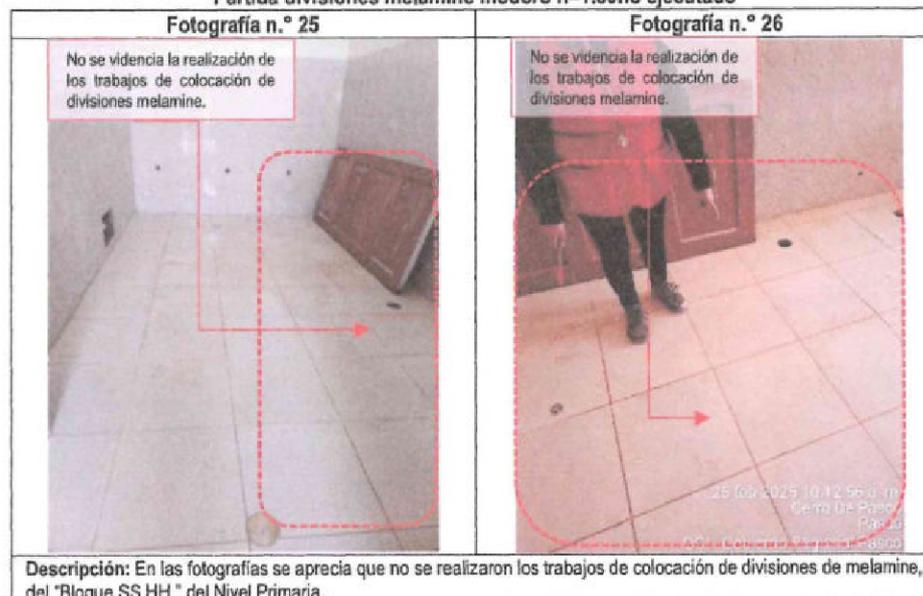
Panel fotográfico n.º 5  
Partida divisiones melamine inodoro h=1.80 no ejecutado

De lo expuesto, la Comisión advierte que la Supervisión y la Entidad aprobaron una valorización que no corresponde, en vista de que no se ha ejecutado colocación de divisiones melamine inodoro h=1.80m, manifestándose así un deficiente control administrativo y económico de la Supervisión en la evaluación de la valorización declarada por el Contratista.

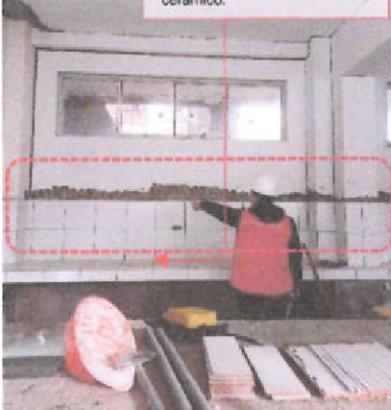
<p><b>Fotografía n.º 29</b></p> <p>Falta trabajos de ejecución de colocación de listelo de cerámico.</p>

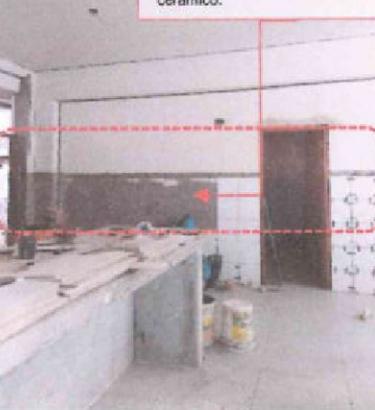
<p><b>Fotografía n.º 30</b></p> <p>Falta trabajos de ejecución de colocación de listelo de cerámico.</p>

<p><b>Descripción:</b> En las fotografías se evidencia la no ejecución de los trabajos de colocación de listelo de cerámica en el laboratorio del "Bloque Laboratorio" del Nivel Primaria.</p>	
<p><b>Fotografía n.º 31</b></p> <p>Falta trabajos de ejecución de colocación de listelo de cerámico.</p>

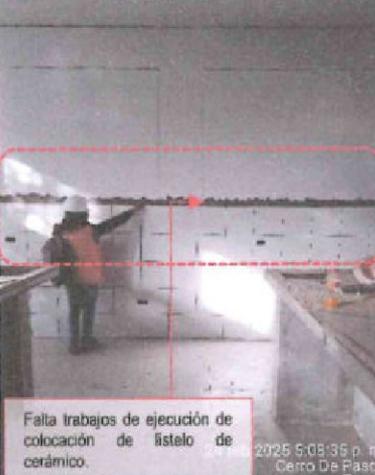
<p><b>Fotografía n.º 32</b></p> <p>Falta trabajos de ejecución de colocación de listelo de cerámico.</p>

<p><b>Descripción:</b> En las fotografías se evidencia la no ejecución de los trabajos de colocación de listelo de cerámica en el laboratorio del "Bloque Laboratorio" del Nivel Primaria.</p>

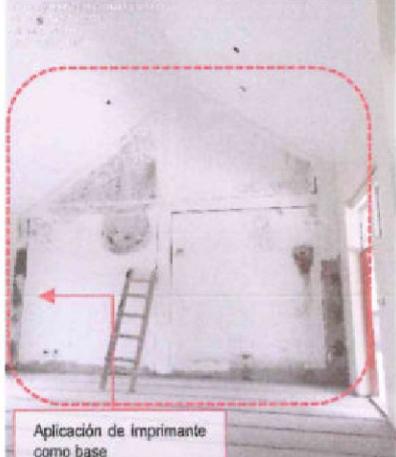
<p data-bbox="517 1767 697 1812">Aplicación de imprimante como base</p>

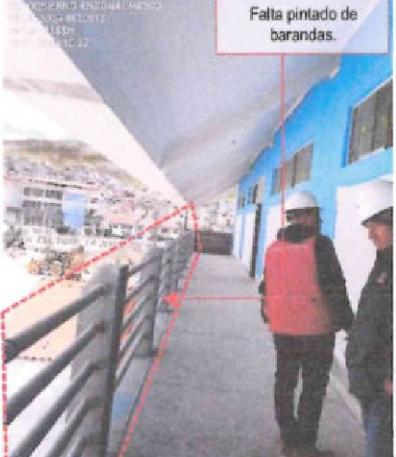
<p data-bbox="1201 1350 1318 1395">Falta pintado de barandas.</p>
<p data-bbox="469 1814 909 1930"><b>Descripción:</b> En la fotografía se aprecia la no ejecución de los trabajos de pintura en el muro interior (referencia: costado de las escaleras ubicado en el tercer piso del "Bloque A" del Nivel Primaria solo se observa la aplicación de imprimante como base.</p>	<p data-bbox="935 1814 1375 1888"><b>Descripción:</b> En la fotografía se evidencia la no ejecución de los trabajos de pintura en las barandas del tercer piso "Bloque A" del Nivel Primaria</p>

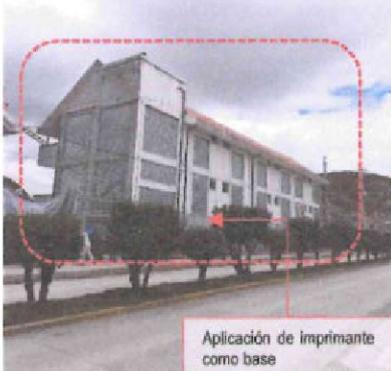
<p style="text-align: center;"><b>Fotografía n.º 43</b></p>

<p style="text-align: center;">Aplicación de imprimante como base</p>	<p style="text-align: center;"><b>Fotografía n.º 44</b></p>

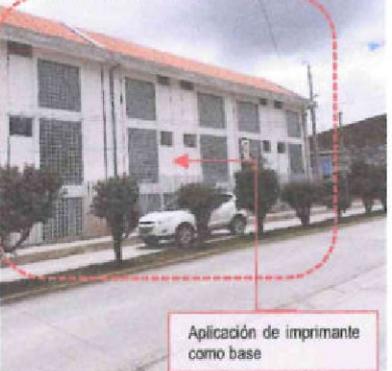
<p style="text-align: center;">Aplicación de imprimante como base</p>
<p><b>Descripción:</b> En la fotografía se aprecia la no ejecución de los trabajos de pintura en el muro exterior del "Bloque A" del Nivel Primaria, solo se observa la aplicación de imprimante como base.</p>	
<p style="text-align: center;"><b>Fotografía n.º 45</b></p>

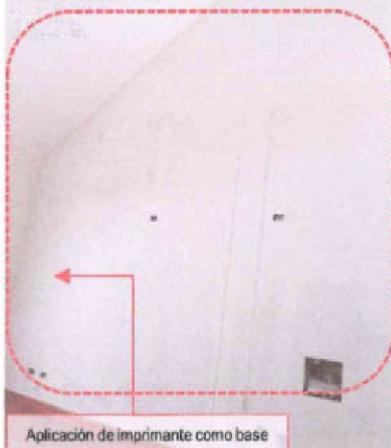
<p style="text-align: center;">Aplicación de imprimante como base</p>	<p style="text-align: center;"><b>Fotografía n.º 46</b></p>

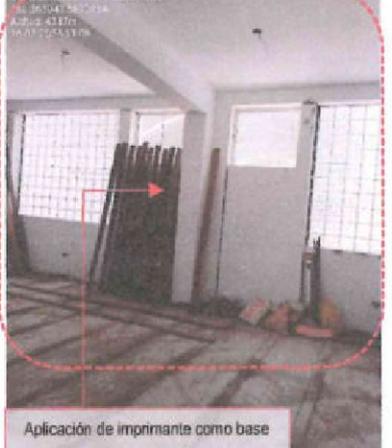
<p style="text-align: center;">Aplicación de imprimante como base</p>
<p><b>Descripción:</b> En la fotografía se aprecia la no ejecución de los trabajos de pintura en el muro interior referencia costado de las escaleras ubicado en el tercer piso del "Bloque B" del Nivel Primaria, solo se observa la aplicación de imprimante como base.</p>	<p><b>Descripción:</b> En la fotografía se aprecia la no ejecución de los trabajos de pintura en el aula 02 ubicado en el primer piso del "Bloque B" del Nivel Primaria, solo se observa la aplicación de imprimante como base.</p>

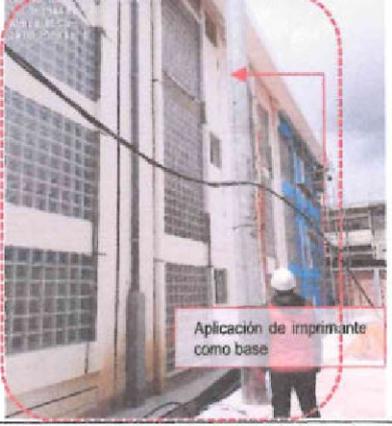
<p style="text-align: center;">Aplicación de imprimante como base</p>
<p><b>Descripción:</b> En la fotografía se aprecia la no ejecución de los trabajos de pintura en el aula 02 ubicado en el primer piso del "Bloque B" del Nivel Primaria, solo se observa la aplicación de imprimante como base.</p>	<p><b>Descripción:</b> En la fotografía se aprecia la no ejecución de los trabajos de pintura en el muro exterior del "Bloque B" del Nivel Primaria, solo se observa la aplicación de imprimante como base.</p>

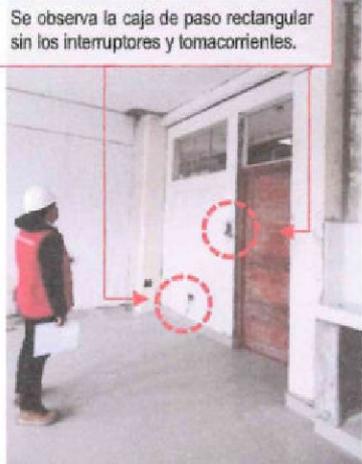
<p><b>Fotografía n.º 65</b></p> <p>Se observa la caja de paso rectangular sin los interruptores y tomacorrientes.</p>

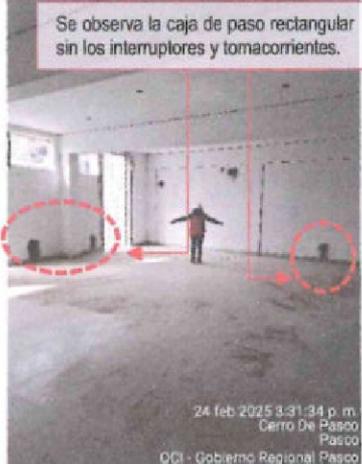
<p><b>Fotografía n.º 66</b></p> <p>Se observa la caja de paso rectangular sin los interruptores y tomacorrientes.</p>

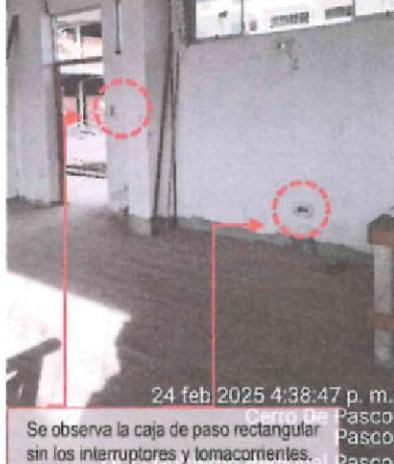
<p>Se observa la caja de paso rectangular sin los interruptores y tomacorrientes.</p>	<p><b>Fotografía n.º 68</b></p> <p>Se observa la caja de paso rectangular sin interruptor.</p>

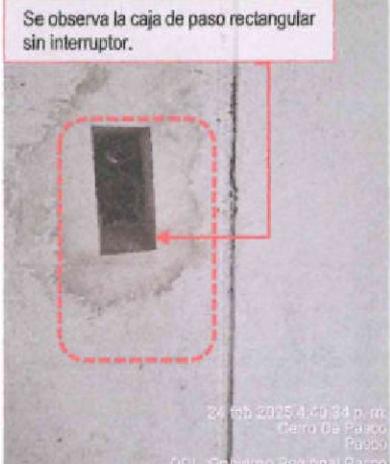
<p><b>Descripción:</b> En las fotografías se evidencia solo la colocación de las cajas de paso rectangular, sin la colocación de los interruptores y tomacorrientes, en el "Bloque Aulas 1" del Nivel Secundaria.</p>

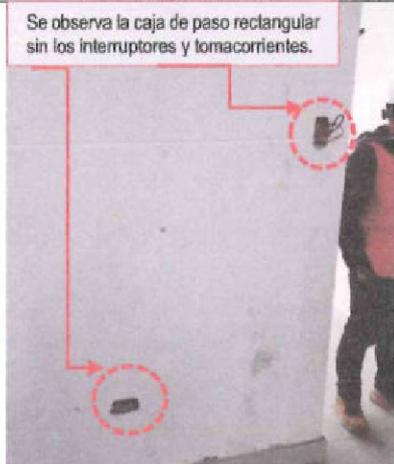
<p><b>Fotografía n.º 69</b></p> <p>Se observa la caja de paso rectangular sin los interruptores y tomacorrientes.</p>

Por lo expuesto y de la evidencia mostrada, se advierte que las partidas de interruptor simple, interruptor doble y tomacorriente fueron ejecutadas parcialmente; sin embargo, se encuentra con avance mensual acumulado al 100%, situación que viene siendo ocasionado por el deficiente cumplimiento de funciones por parte de la Supervisión en el control de valorizaciones.

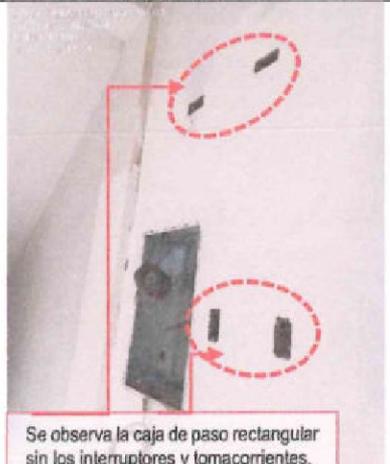
<p><b>Fotografía n.º 70</b></p> <p>Se observa la caja de paso rectangular sin los interruptores y tomacorrientes.</p>

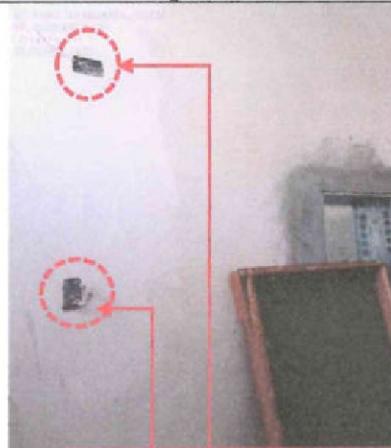
<p align="center"><b>Fotografía n.º 71</b></p>

<p><b>Descripción:</b> En las fotografías se evidencia solo la colocación de las cajas de paso rectangular, sin la colocación de los interruptores y tomacorrientes, en el "Bloque Polideportivo Vestuarios" del Nivel Secundaria.</p>

<p align="center">Se observa la caja de paso rectangular sin los interruptores y tomacorrientes.</p>	<p align="center"><b>Fotografía n.º 72</b></p> <p align="center">Se observa la caja de paso rectangular sin tomacorrientes.</p>

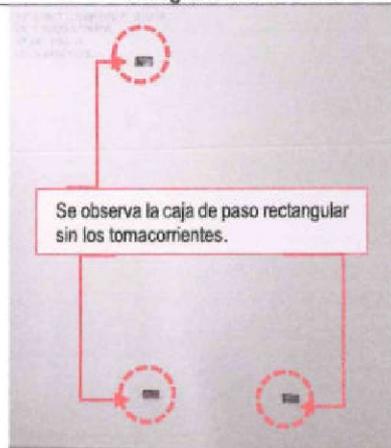
<p><b>Descripción:</b> En las fotografías se evidencia solo la colocación de las cajas de paso rectangular, sin la colocación de los interruptores y tomacorrientes, en el "Bloque Guardianía" del Nivel Secundaria.</p>

<p align="center"><b>Fotografía n.º 75</b></p> <p align="center">Se observa la caja de paso rectangular sin los tomacorrientes.</p>

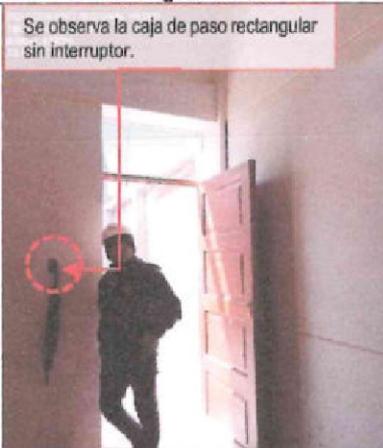
<p align="center"><b>Fotografía n.º 76</b></p> <p align="center">Se observa la caja de paso rectangular sin interruptor.</p>

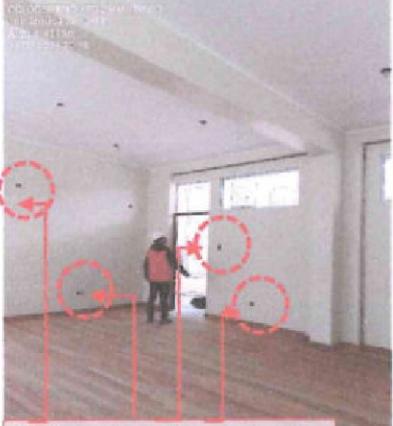
<p><b>Fotografía n.º 77</b></p>

<p><b>Descripción:</b> En las fotografías se evidencia solo la colocación de las cajas de paso rectangular, sin la colocación de los interruptores y tomacorrientes, en el "Bloque Vestidores" del Nivel Primaria.</p>

<p>Se observa la caja de paso rectangular sin los interruptores y tomacorrientes.</p>	<p><b>Fotografía n.º 78</b></p>

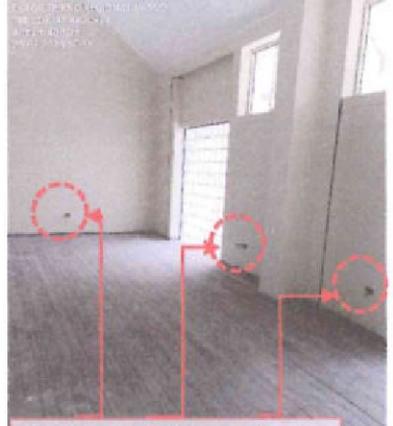
<p>Se observa la caja de paso rectangular sin los tomacorrientes.</p>
<p><b>Descripción:</b> En las fotografías se evidencia solo la colocación de las cajas de paso rectangular, sin la colocación de los interruptores y tomacorrientes, en el "Bloque A" del Nivel Primaria.</p>	
<p><b>Fotografía n.º 79</b></p>

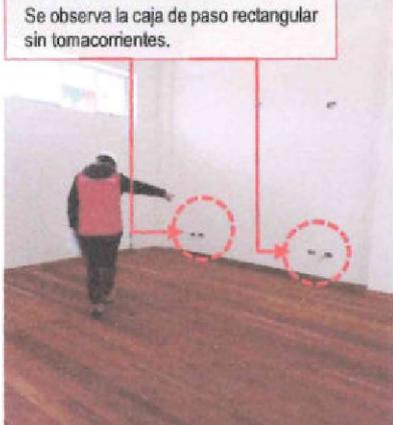
<p>Se observa la caja de paso rectangular sin tomacorrientes.</p>	<p><b>Fotografía n.º 80</b></p>

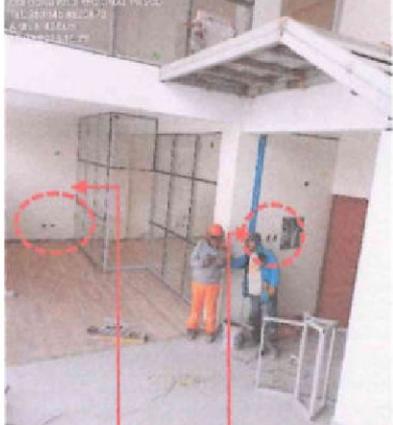
<p>Se observa la caja de paso rectangular sin los interruptores y tomacorrientes.</p>
<p><b>Descripción:</b> En las fotografías se evidencia solo la colocación de las cajas de paso rectangular, sin la colocación de los interruptores y tomacorrientes, en el Bloque Administración del Nivel Primaria.</p>	
<p><b>Fotografía n.º 81</b></p>

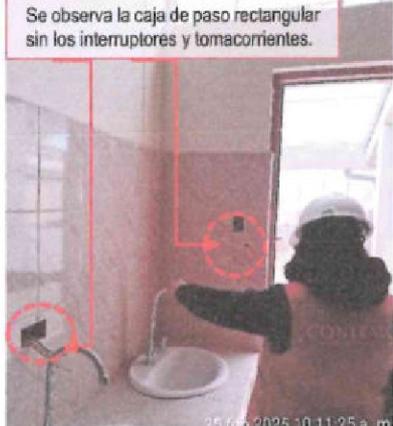
<p>Se observa la caja de paso rectangular sin los interruptores y tomacorrientes.</p>	<p><b>Fotografía n.º 82</b></p>

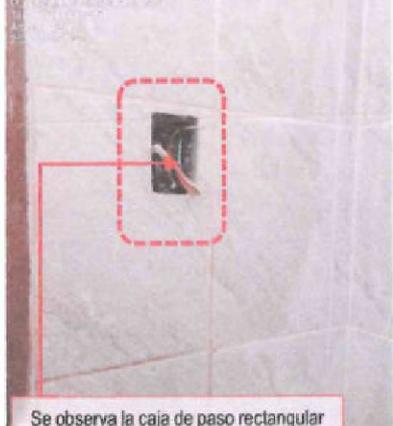
<p>Se observa la caja de paso rectangular sin interruptor.</p>

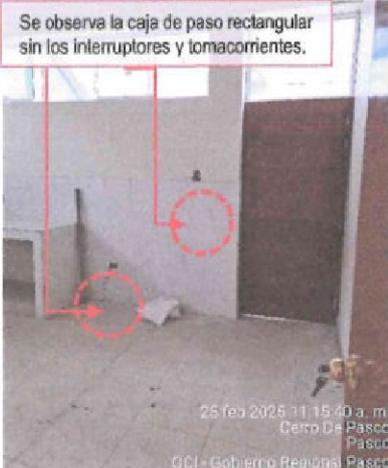
<p><b>Descripción:</b> En las fotografías se evidencia solo la colocación de las cajas de paso rectangular, sin la colocación de los interruptores y tomacorrientes, en el Bloque SS.HH. del nivel Primaria.</p>

<p><b>Fotografía n.º 83</b></p> <p>Se observa la caja de paso rectangular sin los interruptores y tomacorrientes.</p>

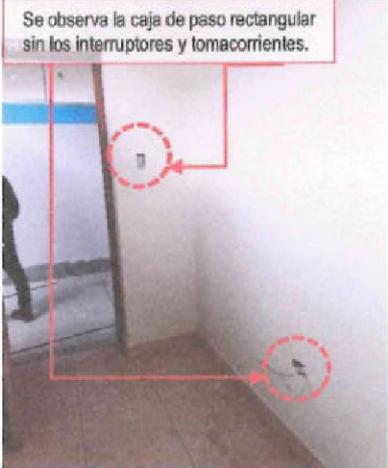
<p><b>Fotografía n.º 84</b></p> <p>Se observa la caja de paso rectangular sin los interruptores y tomacorrientes.</p>

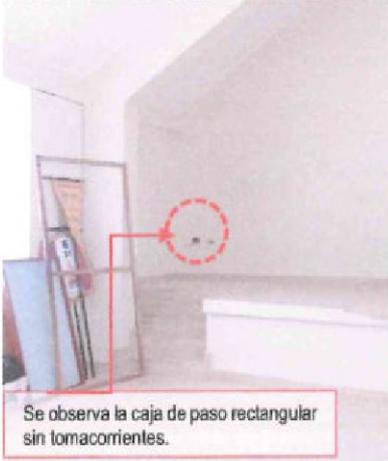
<p><b>Descripción:</b> En las fotografías se evidencia solo la colocación de las cajas de paso rectangular, sin la colocación de los interruptores y tomacorrientes, en el Bloque Comedor del nivel Primaria.</p>	
<p><b>Fotografía n.º 85</b></p>

<p>Se observa la caja de paso rectangular sin tomacorrientes.</p>	<p><b>Fotografía n.º 86</b></p>

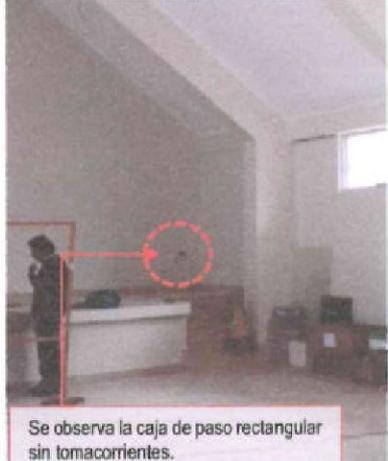
<p>Se observa la caja de paso rectangular sin tomacorrientes.</p>
<p><b>Descripción:</b> En las fotografías se evidencia solo la colocación de las cajas de paso rectangular, sin la colocación de los tomacorrientes, en el Bloque Sum del nivel Primaria.</p>	
<p><b>Fotografía n.º 87</b></p>

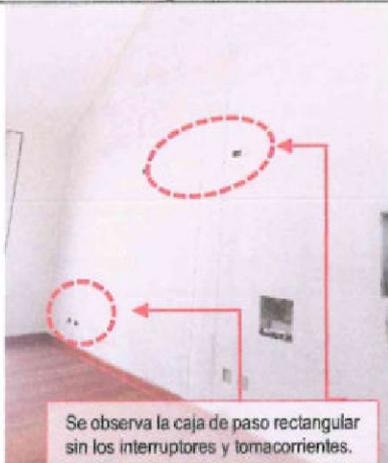
<p>Se observa la caja de paso rectangular sin los interruptores y tomacorrientes.</p>	<p><b>Fotografía n.º 88</b></p> <p>Se observa la caja de paso rectangular sin los interruptores y tomacorrientes.</p>

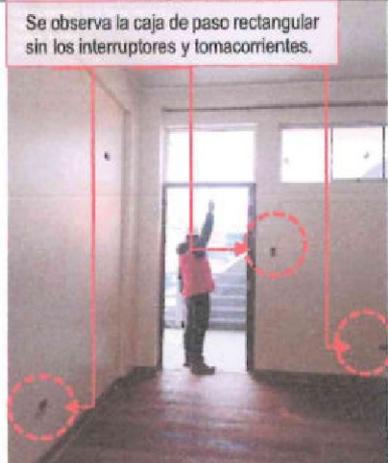
<p><b>Descripción:</b> En las fotografías se evidencia solo la colocación de las cajas de paso rectangular, sin la colocación de los tomacorrientes, en el Bloque B del nivel Primaria.</p>

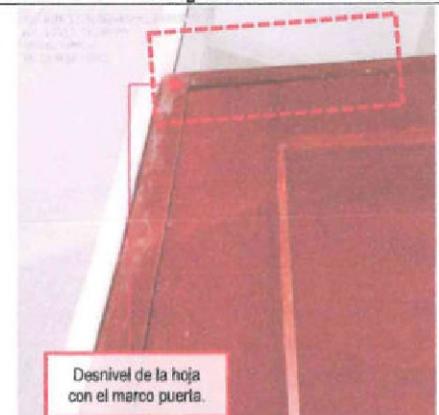
<p><b>Fotografía n.º 103</b></p>

<p>Desnivel de la hoja con el marco puerta.</p>	<p><b>Fotografía n.º 104</b></p>

<p>Deficiente acabado de la puerta.</p> <p>Desnivel de la hoja con el marco</p>
<p><b>Descripción:</b> Se muestra el desnivel de la hoja con el marco de la puerta ubicado en el segundo piso del Bloque Talleres del nivel Secundario.</p>	<p><b>Descripción:</b> Se muestra el desnivel de la hoja con el marco de la puerta, asimismo el deficiente trabajo de laqueado de la puerta ubicado en el primer piso del Bloque Aulas 2 del nivel Secundario.</p>

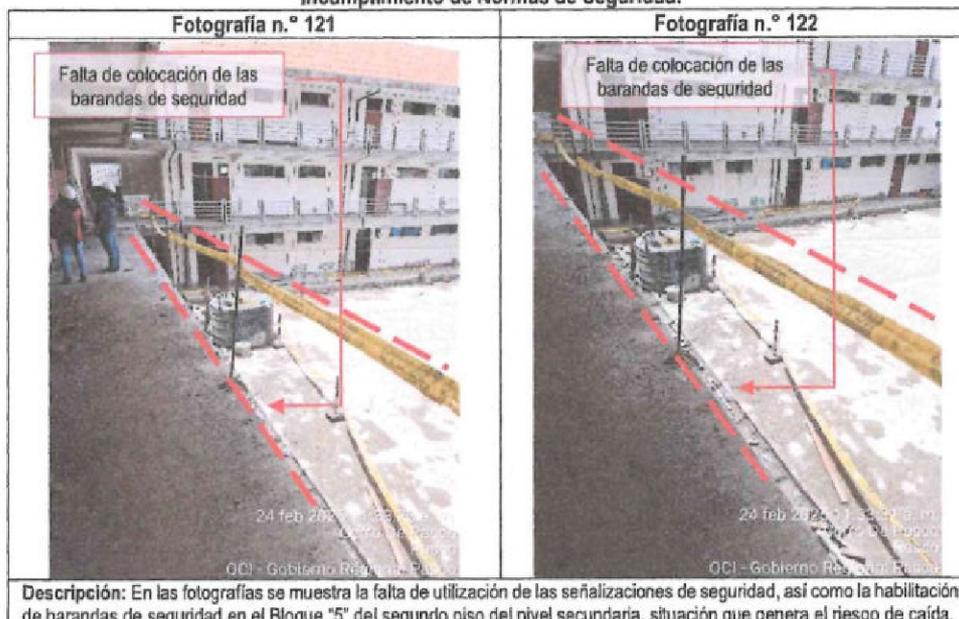
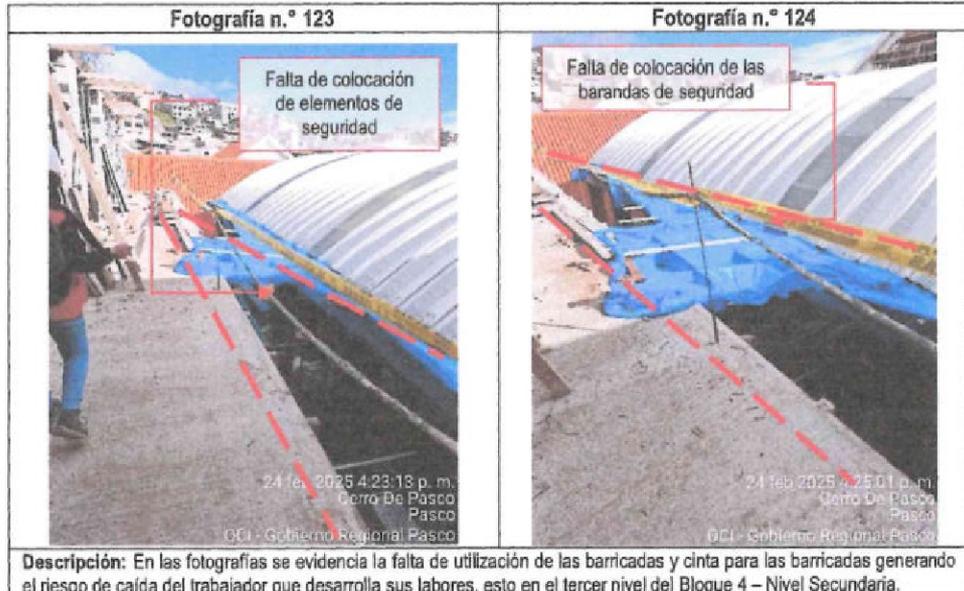
Lo señalado se evidencia en el siguiente panel fotográfico, correspondientes a la visita de inspección física realizada por la Comisión el 24, 25 y 26 de febrero de 2025, en el primer y segundo nivel del Bloque "5", Bloque "4" del nivel secundario, conforme se muestra a continuación:

**Panel Fotográfico n.º 12**  
**Incumplimiento de Normas de Seguridad.**

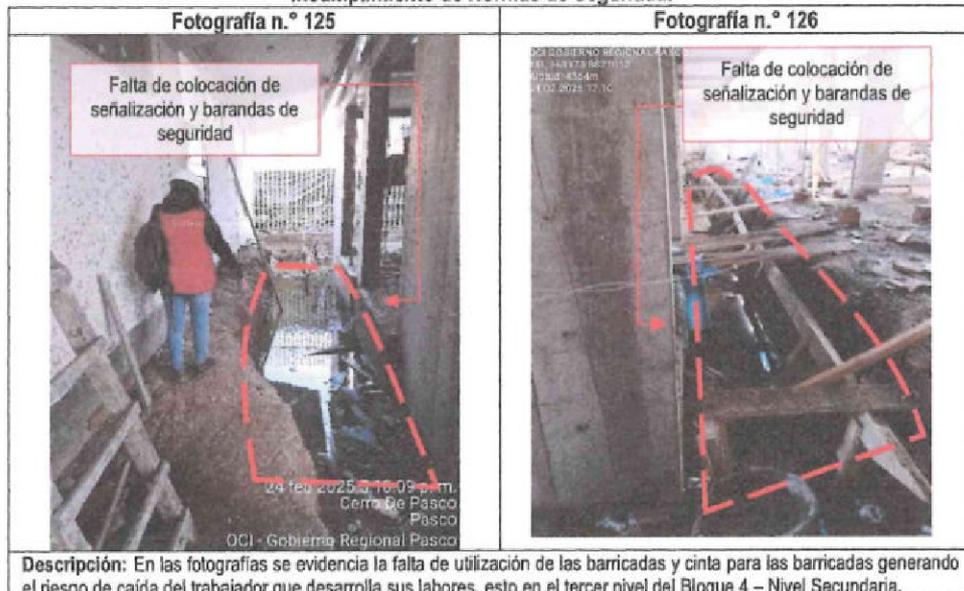
De igual manera, la Comisión también advirtió que, en el primer nivel en el área de circulación entre los Bloques 1 y 4 se evidenció la falta de señalización en trabajos de excavación realizados los cuales pueden ocasionar caídas en los trabajadores de la obra; así como no estar cumpliendo con lo precisado en el numeral 23.2. Instalaciones de barreras de la Norma Técnica G. 050 "Seguridad durante la Construcción" que señala "Las excavaciones y zanjas deberán ser apropiadamente identificadas con señales, advertencias y barreras".

Así como en el patio se pudo encontrar trabajos de encofrado para veredas los cuales presentan fierros de construcción expuestos, buzones de registro sin señalización ni protección alguna los cuales ocasionarían lesiones al personal que pueda transitar por dichos espacios, los cuales se muestran en las siguientes imágenes.

**Panel Fotográfico n.º 13**  
**Incumplimiento de Normas de Seguridad.**

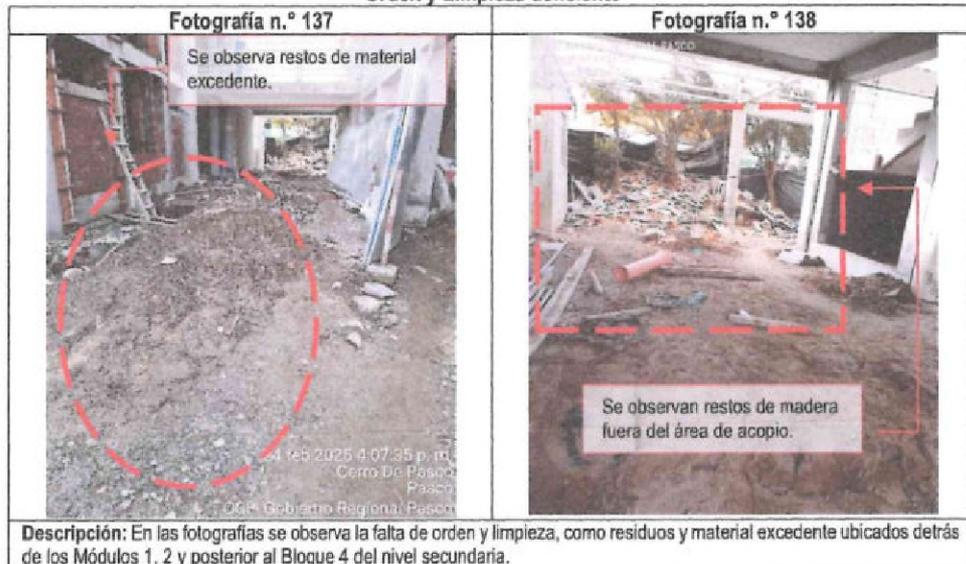
Lo señalado precedentemente, da cuenta de las consideraciones para llevar el orden y limpieza en obra, además de las condiciones en las cuales deberán encontrarse los lugares de trabajo, parámetros que no están siendo respetados en la ejecución de obra, toda vez que, el Contratista viene acopiando madera de encofrado en diversos sectores de la Obra que no se encuentran restringidos y señalizados; aparte de ello, la Comisión evidenció sectores con desperdicios de acero y material excedente, tal como se muestra a continuación:

**Descripción:** En las fotografías se observa la falta de orden y limpieza, como residuos y material excedente ubicados detrás del Bloque 4 del nivel secundaria.

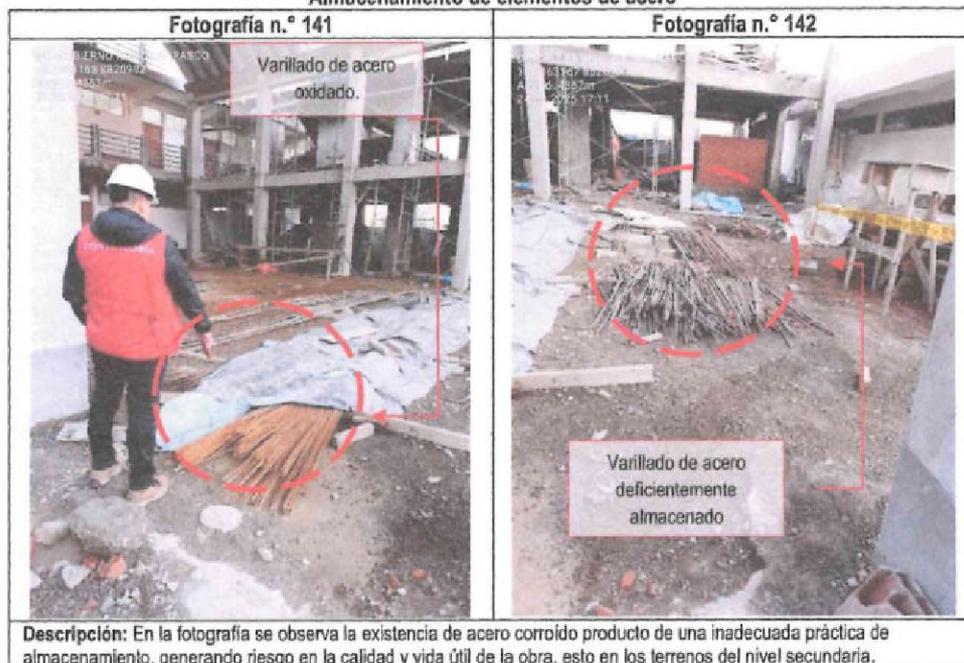
Respecto a este material de construcción, la Comisión evidenció que los elementos de acero, tanto almacenados como puestos en los elementos construcción, se encuentran expuestos a los factores climatológicos propias de la zona y en proceso de oxidación, tal como se puede apreciar en el panel fotográfico siguiente:

Respecto al almacenamiento de acero corrugado mostrado en las fotografías anteriores, la Comisión precisa que, al almacenar los elementos de acero en esas condiciones, se incumple con lo dispuesto en la Norma Técnica E 0.60 "Concreto Armado" del RNE, la cual señala que las barras de acero de refuerzo, deben almacenarse en un lugar seco protegido de la humedad, conforme se indica a continuación:

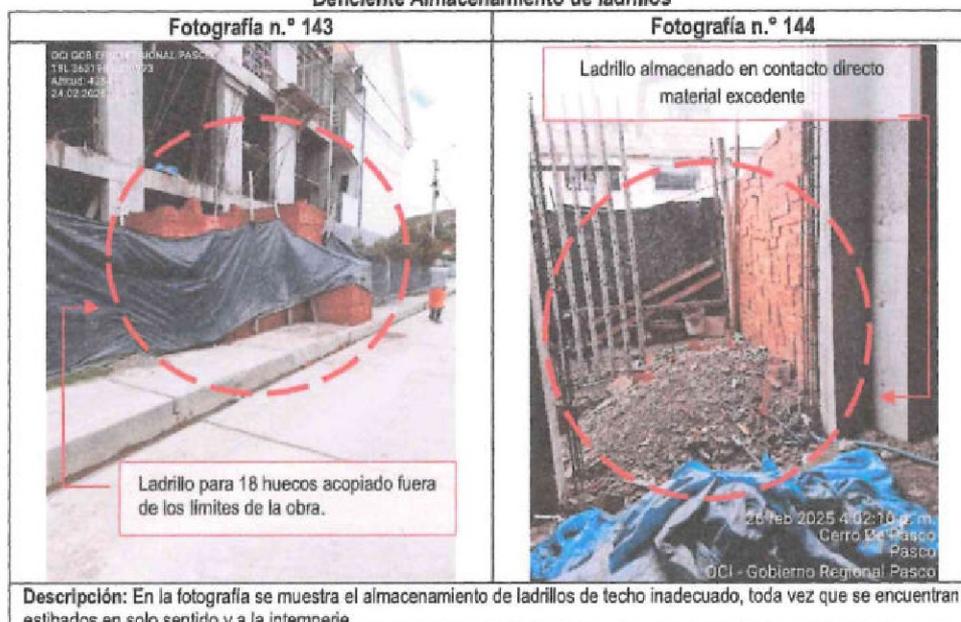
El marco normativo referido precisa que, el Contratista es responsable del correcto almacenamiento de los materiales de obra; sin embargo, en la inspección física de Obra la Comisión evidenció que estos se encuentran expuestos a la intemperie tal como se aprecia en el panel fotográfico siguiente:
