**INFORME DE VISITA DE CONTROL
N° 006-2025-OCI/5348-SVC**

**EJECUCIÓN DEL COMPONENTE 01, LÍNEA DE
CONDUCCIÓN DE LA OBRA: “MEJORAMIENTO Y
AMPLIACIÓN DE LOS SERVICIOS DE SANEAMIENTO Y
FORTALECIMIENTO INSTITUCIONAL INTEGRAL DE LA
EMAPA PASCO, PROVINCIA DE PASCO - PASCO” CON
CUI N° 2084815**

**PERÍODO DE EVALUACIÓN:
DEL 15 DE ABRIL DE 2025 AL 25 DE ABRIL DE 2025**

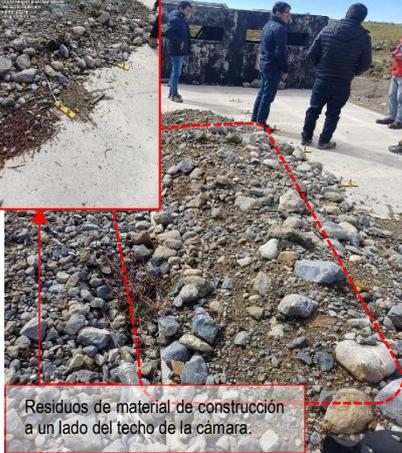
<p align="center">Fotografía n.º 5</p>

<p>Residuos de material de construcción a un lado del techo de la cámara.</p>	<p align="center">Fotografía n.º 6</p>

<p>Plumas de aves muertas que representan un foco infeccioso.</p>
<p>Descripción: En la fotografía se muestra la falta de limpieza al exterior de la Cámara de Captación.</p>	<p>Descripción: En la fotografía se aprecia la falta de limpieza al interior de la Cámara de Captación.</p>
<p align="center">Fotografía n.º 7</p>

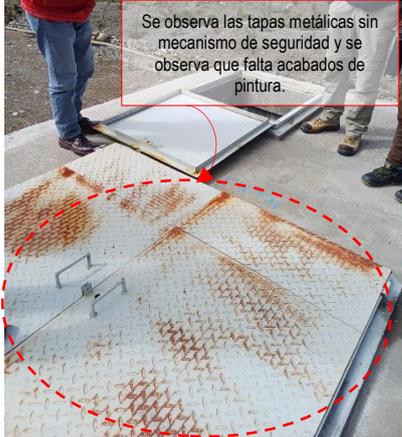
<p align="center">Fotografía n.º 9</p>

<p>Se observa las tapas metálicas sin mecanismo de seguridad y se observa que falta acabados de pintura.</p>	<p align="center">Fotografía n.º 10</p>

<p>Las ventanas no se encuentran instaladas y aún no se ha realizado los trabajos de pintura.</p>
<p>Descripción: En la fotografía se muestra la falta del sistema de seguridad en las tapas y pintado en tapas de la Cámara de Captación.</p>	<p>Descripción: En la fotografía se aprecia la falta instalar ventanas en la Cámara de Captación y falta trabajos de pintura.</p>

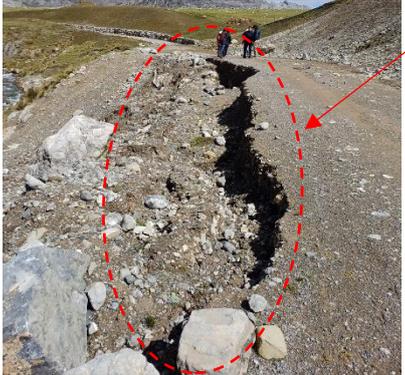
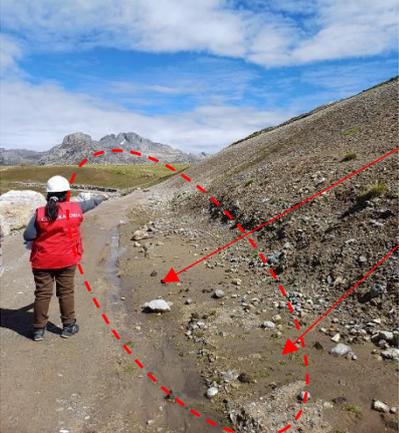
Fotografía n.º 19	Fotografía n.º 20
<p data-bbox="507 1406 900 1458">Deslizamiento del talud inferior y superior de la vía de acceso a la captación.</p>

<p data-bbox="485 1845 919 1957">Descripción: En la progresiva 00+080 aproximadamente, la plataforma de la vía de acceso a la Captación se encuentra deslizado poniendo en riesgo la línea de conducción, asimismo se advierte inicio de deslizamiento de material del talud superior.</p>	<p data-bbox="943 1845 1377 1935">Descripción: En la progresiva 00+080 aproximadamente, se advierte filtración de agua generando inestabilidad en el talud superior, que pone en riesgo la línea de conducción.</p>

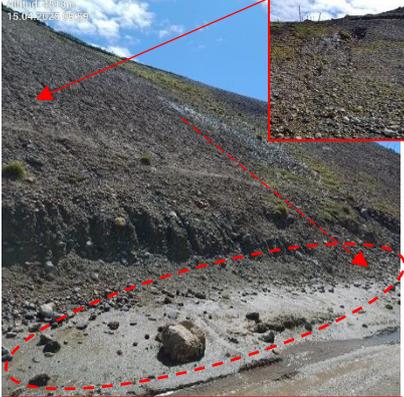
<p style="text-align: center;">Fotografía n.º 21</p>

<p style="text-align: center;">Filtraciones de agua que discurren desde la parte alta del talud superior hacia la vía de acceso a la captación.</p>	<p style="text-align: center;">Fotografía n.º 22</p>

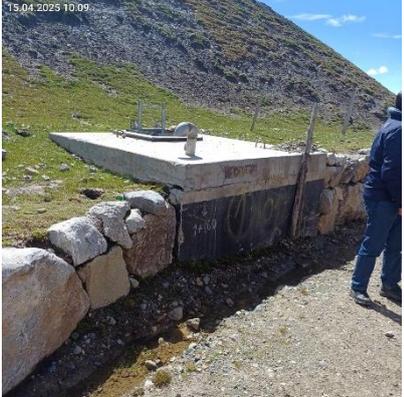
<p style="text-align: center;">Descripción: Vista panorámica de la Cámara de aire n.º 01.</p>
<p style="text-align: center;">Fotografía n.º 23</p>

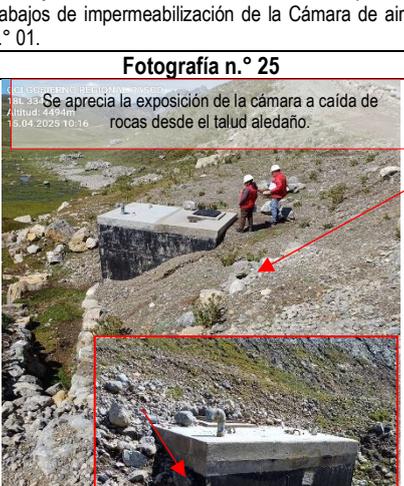
<p style="text-align: center;">Descripción: Vista panorámica de la Cámara de aire n.º 02.</p>	<p style="text-align: center;">Fotografía n.º 26</p>

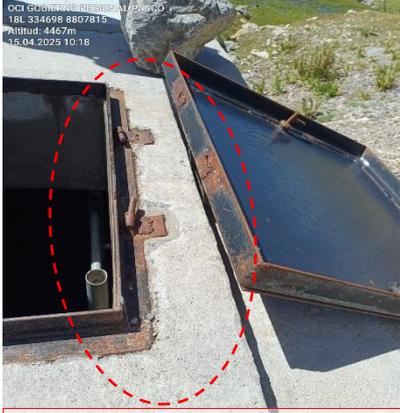
<p align="center">Fotografía n.º 27</p>

<p align="center">Bisagras de tapa metálica oxidada y rota, asimismo, se observa la escalera sin las tapas de los parantes.</p>	<p align="center">Fotografía n.º 28</p>

<p align="center">Filtración de agua por la salida de la tubería de purga.</p>
<p>Descripción: Vista de la Cámara de purga n.º 03, con las bisagras rotas y con oxidación de la tapa metálica.</p>	<p>Descripción: Vista de la Cámara de purga n.º 03, cuya tapa se encontraba abierta y la válvula, manipulada, por lo que estaba filtrando el agua por la salida de purga.</p>
<p align="center">Fotografía n.º 29</p>

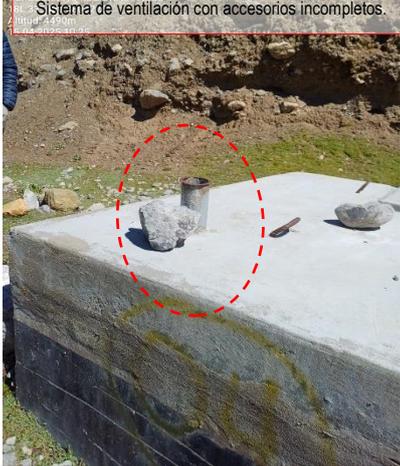
<p align="center">Sistema de ventilación con accesorios incompletos.</p>	<p align="center">Fotografía n.º 30</p>

<p align="center">Ingreso y salida de la cámara de aire n.º 5 con trabajos de relleno incompleto y la tubería HDPE expuesta.</p>
<p>Descripción: Vista de la Cámara de aire n.º 04, con los accesorios de ventilación incompleto.</p>	<p>Descripción: Vista de la Cámara de aire n.º 05, con trabajos de relleno incompleto al ingreso y salida de la tubería.</p>

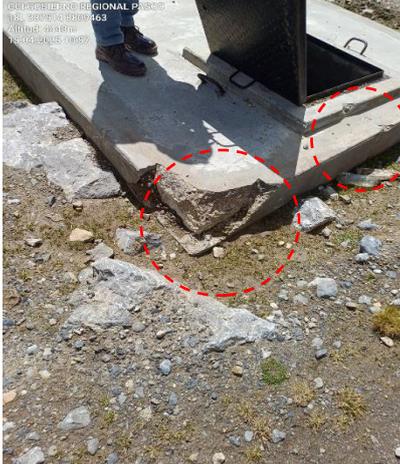
<p>Descripción: Se visualiza la cámara de purga n.º 09 con la losa de techo de concreto dañado (quiños y fisuras).</p>	<p>Descripción: Se visualiza la cámara de purga n.º 11 que no cuenta con tapa metálica y escalera.</p>

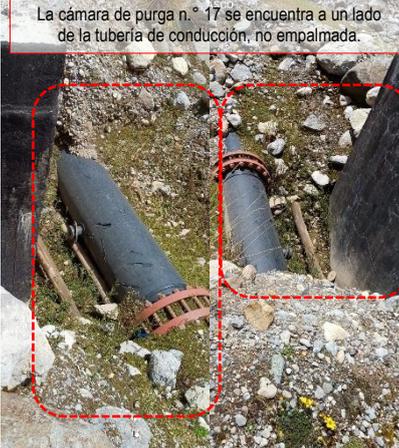
<p>Descripción: La Cámara de purga n.º 17 cuenta con equipamiento hidráulico; sin embargo, no está empalmada a la línea de conducción y la escalera, mal ubicada.</p>
<p style="text-align: center;">Fotografía n.º 41</p> <p>La cámara de purga n.º 17 se encuentra a un lado de la tubería de conducción, no empalmada.</p>

<p>Descripción: La Cámara de purga n.º 17 no está empalmada a la línea de conducción.</p>	<p style="text-align: center;">Fotografía n.º 42</p> <p>La salida de la cámara de purga n.º 23 se encuentra embebida en agua con presencia de algas.</p>

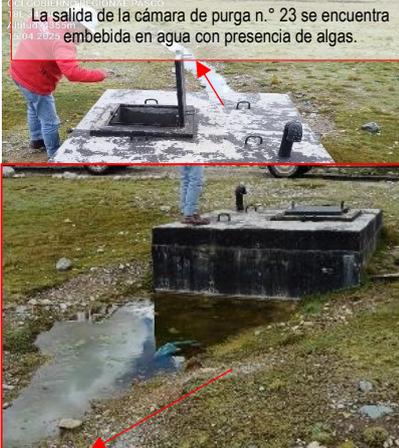
<p>Descripción: La salida de la Cámara de purga n.º 23 se encuentra saturada.</p>
<p style="text-align: center;">Fotografía n.º 43</p> <p>La cámara de aire n.º 24, en el ingreso de tubería no cuenta con el relleno, lo que causa aniego y filtración de agua hacia la cámara.</p>

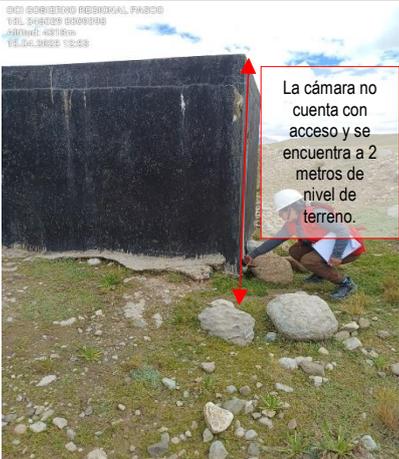
<p align="center">Fotografía n.º 45</p>

<p>La cámara no cuenta con acceso y se encuentra a 2 metros de nivel de terreno.</p>	<p align="center">Fotografía n.º 46</p>

<p>La cámara de purga n.º 34 se encuentra con la tapa abierta y se observa la falta de sello con desprendimiento en la junta de construcción.</p>
<p>Descripción: La cámara n.º 30, se encuentra a 2 metros sobre el nivel de terreno natural y no cuenta con escalera de acceso exterior.</p>	<p>Descripción: La cámara de purga n.º 34 se encuentra con la tapa abierta y se observa la falta de sello en la junta de construcción.</p>
<p align="center">Fotografía n.º 47</p>

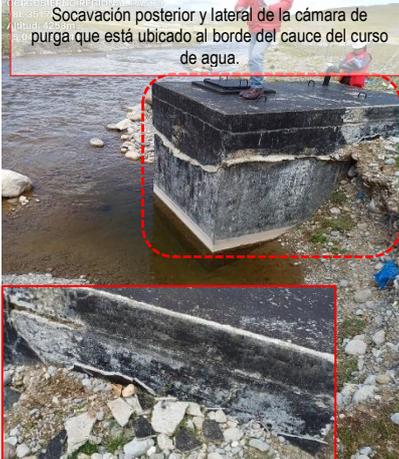
<p>Socavación posterior y lateral de la cámara de purga que está ubicado al borde del cauce del curso de agua.</p>	<p align="center">Fotografía n.º 50</p>

<p>Descripción: Se aprecia la socavación posterior y lateral de la cámara de purga n.º 46 debido a la proximidad al cauce del río.</p>	<p>Descripción: La cámara de aire n.º 47 se encuentra totalmente saturada y con presencia de residuos sólidos y oxidación de los elementos metálicos.</p>

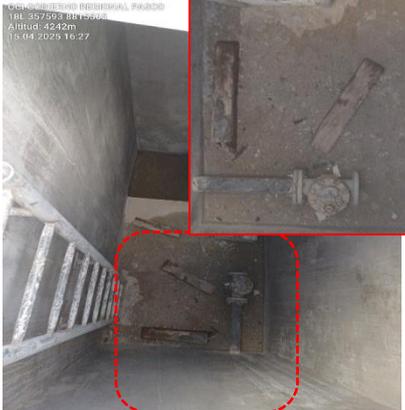
<p style="text-align: center;">Fotografía n.º 63</p>

<p>Descripción: Vista interior de la cámara de purga n.º 63, que no cuenta con todos los accesorios instalados (timón de válvula).</p>	<p>Descripción: Cámara de derivación a Quiulacocha n.º 68, vista exterior de la losa de techo e interior, en el cual presenta fisuras.</p>
<p style="text-align: center;">Fotografía n.º 65</p>

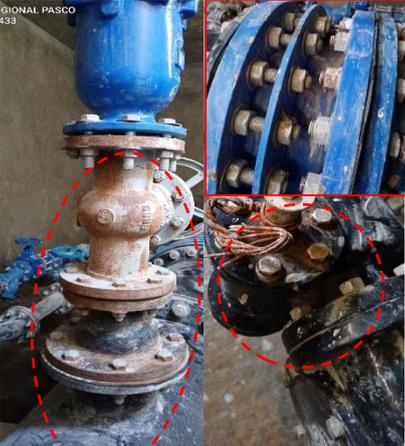
<p>Descripción: Vistas de los accesorios de la Cámara de derivación a Quiulacocha n.º 68 con presencia de óxido, de igual forma en los pernos de fijación.</p>	<p>Descripción: Vista de la filtración de agua por la salida de la tubería de purga de la cámara n.º 65.</p>
<p style="text-align: center;">Fotografía n.º 67</p>

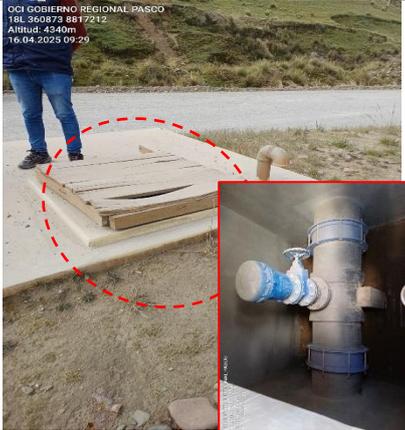
<p>Descripción: Vista exterior e interior de la cámara de aire n.º 73, no cuenta con tapa metálica y por lo cual al interior se viene acumulando polvo, al estar ubicado al costado de la vía Quiulacocha – Cerro de Pasco.</p>	<p>Descripción: Vista exterior e interior de la cámara de purga n.º 75, se encuentra abierta con los accesorios de cierre oxidado y la escalera metálica no cuenta con tapas en los parantes, ubicado al costado de la vía</p>

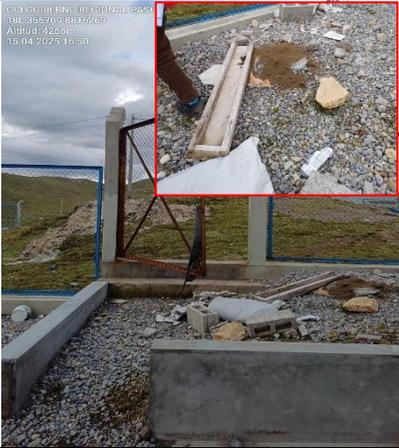
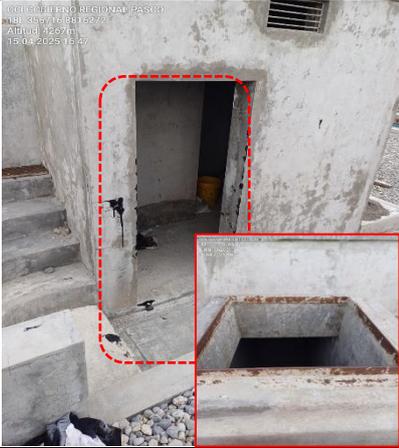
Fotografía n.º 77	Fotografía n.º 78

<p>Descripción: Vista del interior de la PTAP, se puede ver materiales y residuos sólidos en el área, así como la incompleta colocación de alambre de púas en el cerco.</p>	<p>Descripción: Se observa la falta de instalación de puertas y tapas metálicas en las cámaras y ambientes de la PTAP.</p>

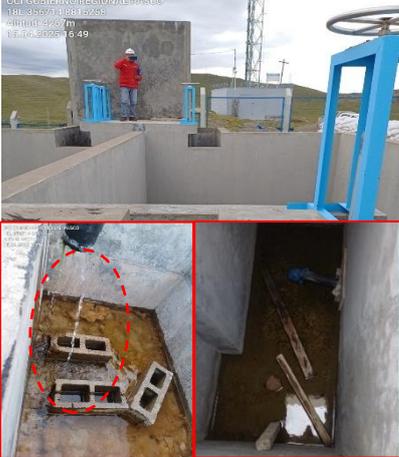
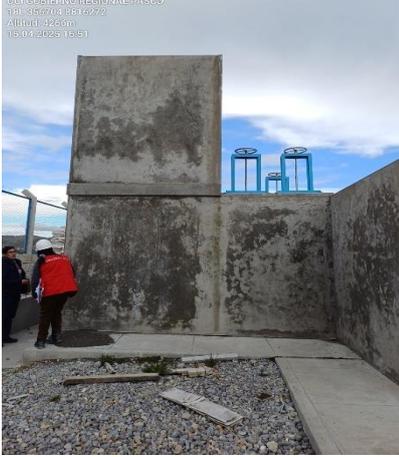
Fotografía n.º 79	Fotografía n.º 80

<p>Descripción: Presencia de filtración de agua en la tubería de ingreso a la PTAP.</p>	<p>Descripción: Falta de acabados en general en la PTAP.</p>

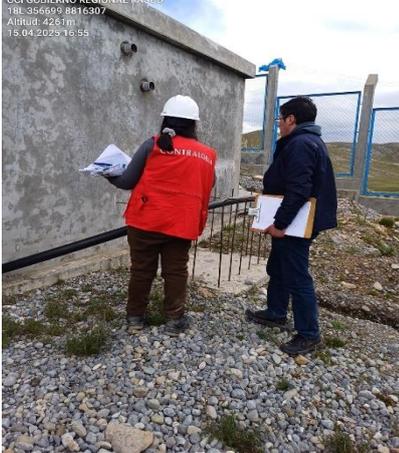
<p>Descripción: Vista exterior del cerco del reservorio.</p>	<p>Descripción: Se observa que aún no se cuenta con la caseta de válvulas.</p>

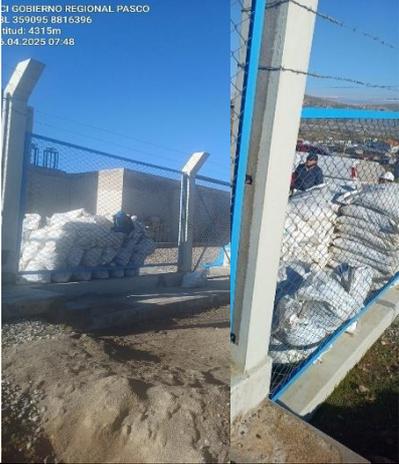
Fotografía n.º 85	Fotografía n.º 86

<p>Descripción: Se encontró la PTAP Quiulacocha, Cerrado, con material filtrante y agregado al interior y exterior almacenado a la intemperie.</p>	<p>Descripción: Se puede visualizar que en general faltan los trabajos de acabados y pintura.</p>
Fotografía n.º 87	Fotografía n.º 88

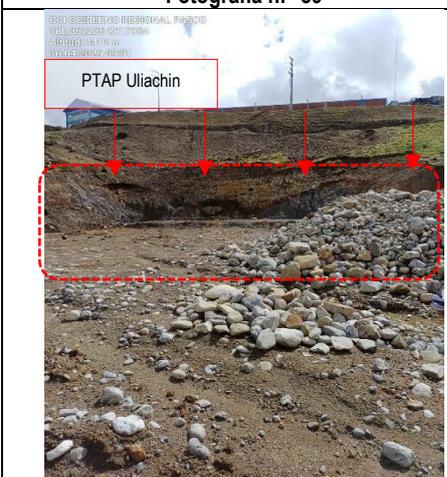
Panel fotográfico n.º 9 Estado situacional – Poza de limpia de la Planta de tratamiento de agua potable (PTAP) - Uliachin	
Fotografía n.º 89	Fotografía n.º 90

<p>PTAP Uliachin</p> <p>Salida de agua de limpia de los filtros de la PTAP Uliachin</p>
<p>Descripción: Área destinada a la construcción de la Poza del sistema de limpieza de la PTAP, que presenta filtración y riesgo de deslizamiento.</p>	<p>Descripción: Punto de salida de agua de limpia de los filtros de la PTAP, que discurren talud abajo debilitando el suelo natural.</p>
Fotografía n.º 91	Fotografía n.º 92

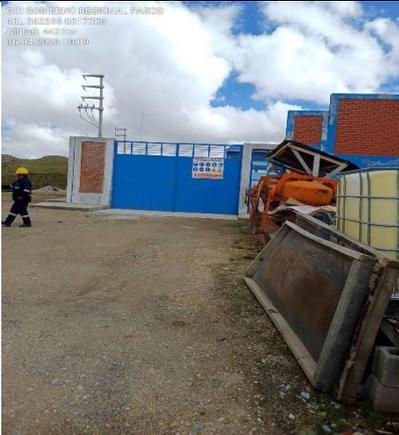
<p>Descripción: Vista del ingreso a la PTAP con equipos de construcción almacenados.</p>	<p>Descripción: No se encuentra instalado el tanque elevado e instalaciones sanitarias para el abastecimiento de agua al interior de los ambientes de vigilancia, administración y laboratorio.</p>
Fotografía n.º 97	Fotografía n.º 98

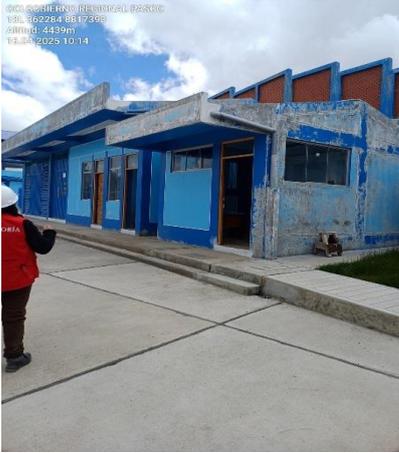
<p>Descripción: Vista de la caseta de vigilancia exterior, donde se aprecia el desprendimiento de la pintura exterior.</p>	<p>Descripción: Vista del servicio higiénico de la caseta de vigilancia, lado derecho se observa la puerta de madera con dificultad para el cierre y la falta de la tapa de la caja de válvula.</p>

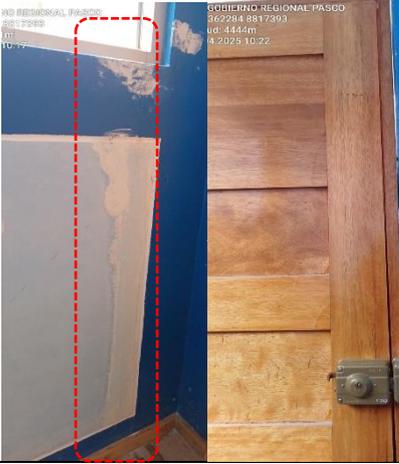
<p style="text-align: center;">Fotografía n.º 99</p>

<p>GOBIERNO REGIONAL PASCO 181 362285 881 7400 Altud: 4443m 16.04.2025 10:16</p>
<p>Descripción: Vista del interior de la caseta de vigilancia exterior, donde se aprecia la filtración de agua por la ventana y la falta de acabados en la puerta de madera.</p>	<p>Descripción: Vista del exterior del laboratorio donde se aprecia el desprendimiento de la pintura exterior.</p>
<p style="text-align: center;">Fotografía n.º 101</p>

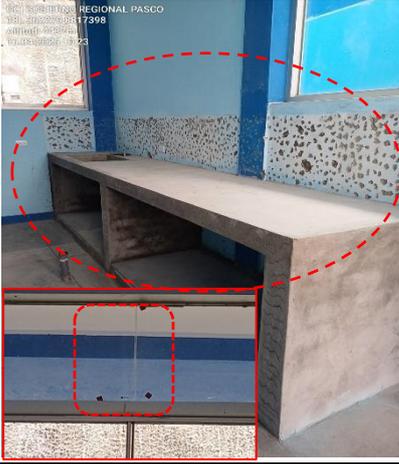
<p>GOBIERNO REGIONAL PASCO 181 362285 881 7399 Altud: 4433m 16.04.2025 10:26</p>
<p>Descripción: En el laboratorio, la mesa de concreto no cuenta con el enchapado, instalaciones sanitarias y el lavadero, así como en las ventanas se aprecian aberturas entre los vidrios.</p>	<p>Descripción: Vista del exterior de la oficina de administración en el cual se aprecia el desprendimiento de la pintura exterior.</p>

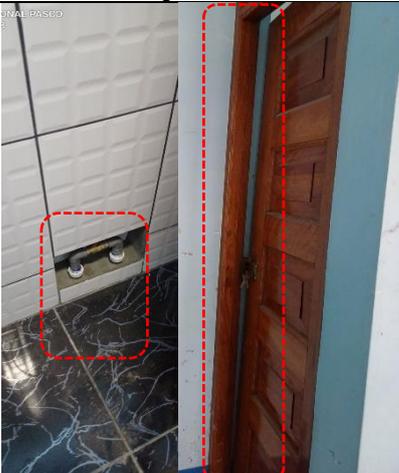
<p style="text-align: center;">Fotografía n.º 103</p>

<p>GOBIERNO REGIONAL PASCO 181 362285 881 7400 Altud: 4415m 16.04.2025 10:31</p>
<p>Descripción: Vista del servicio higiénico de la caseta de vigilancia, lado derecho se observa la puerta de madera con dificultad para el cierre y la falta de la tapa de la caja de válvula.</p>	<p>Descripción: Vista de la oficina de administración con presencia de fisura en el piso (inferior) y picaduras sin resanar en los puntos de fijación de las baldosas (exterior).</p>

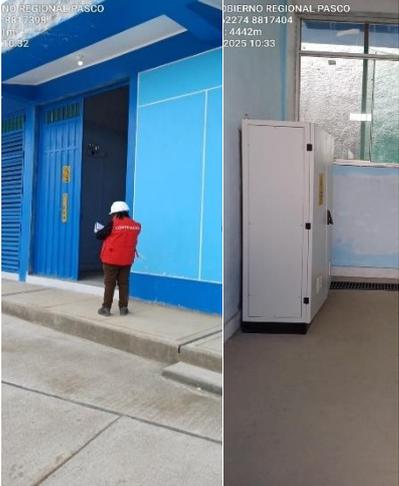
<p align="center">Fotografía n.º 105</p>

<p>Descripción: Sala de Tableros, vista exterior e interior, se visualiza trabajos la falta de pintura interior.</p>	<p>Descripción: Sala de Tableros, vista interior, en la parte superior se visualiza la falta de sello entre ventana y muro; y, en la parte inferior, falta de pintura en techo.</p>
<p align="center">Fotografía n.º 107</p>

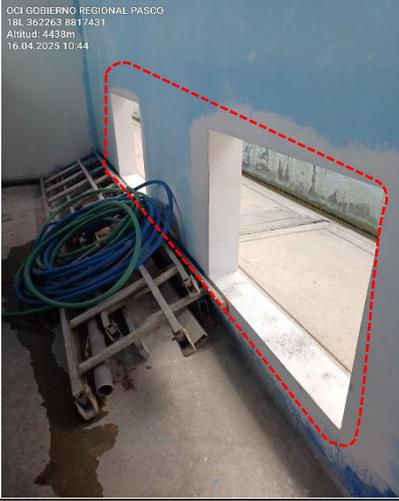
<p>Descripción: Vista de los ductos de la Caseta de cloración, en los que falta la instalación de rejillas.</p>	<p>Descripción: Vista del interior del almacén en el que se visualiza la falta de acabados en piso y puerta.</p>

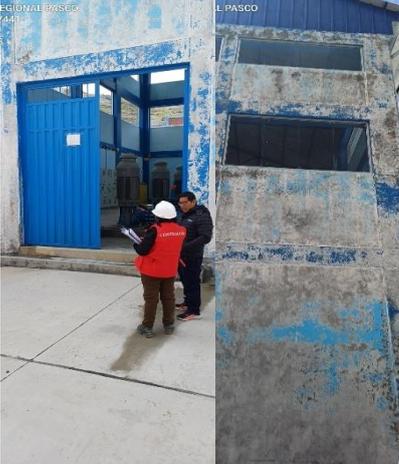
<p align="center">Fotografía n.º 111</p>

<p>Descripción: Vista exterior del cuarto de bombas con pintura deteriorada.</p>	<p>Descripción: Vista del piso interior con presencia de fisuras generalizada, así como la tubería de instalaciones eléctricas sin ductos de protección.</p>
<p align="center">Fotografía n.º 113</p>

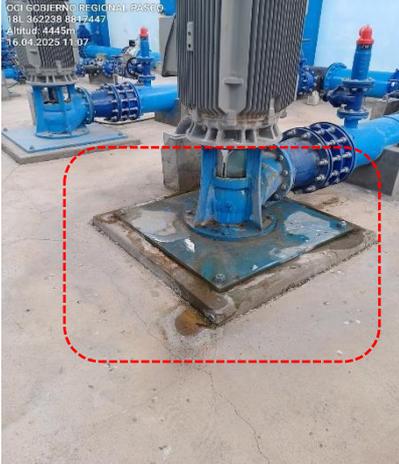
<p>Descripción: Presencia de filtraciones bajo las bombas.</p>	<p>Descripción: Presencia de materiales y restos de madera, así también se visualiza la ausencia de dados bajo los accesorios.</p>
<p align="center">Fotografía n.º 115</p>

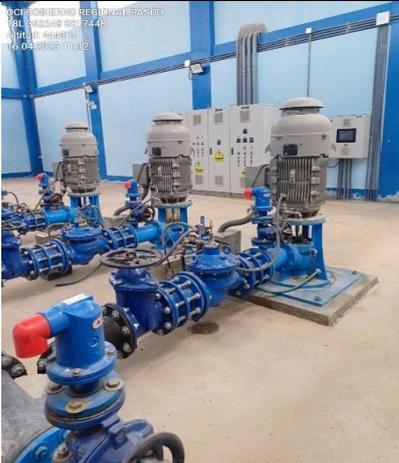
<p>Descripción: Batería de bombas de 150 lps que impulsan hacia el reservorio Lucerito, de las 3, solo se encuentran operando 2.</p>	<p>Descripción: Batería de bombas de 25 lps que impulsan hacia el reservorio Uliachin, de las 3, solo una se encuentra operando.</p>

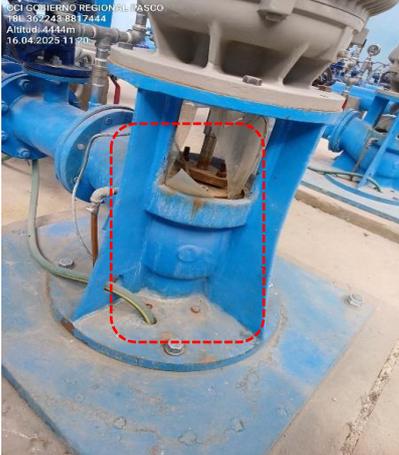
<p align="center">Fotografía n.º 117</p>

<p>Descripción: Presencia de óxido en accesorios.</p>	<p>Descripción: Pantalla del sistema de automatización, que actualmente, se encuentra inoperativo.</p>
<p align="center">Fotografía n.º 119</p>

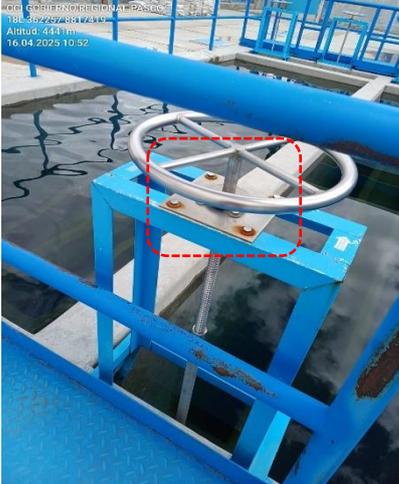
<p>Descripción: Pernos de fijación con presencia de óxido en la carpintería metálica de los filtros.</p>	<p>Descripción: Falta de instalación de escalera de acceso y presencia de óxido en los accesorios incluido el timón de válvula de la Cámara de ingreso a los Filtros.</p>
<p align="center">Fotografía n.º 121</p>

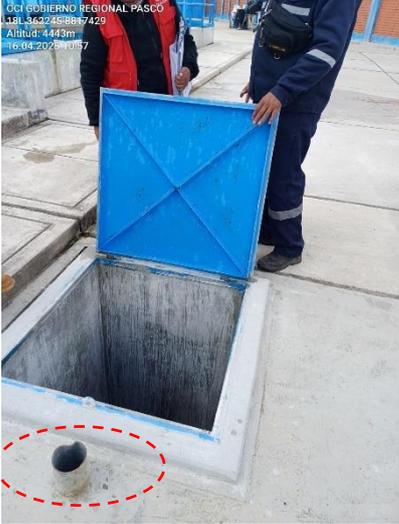
<p>Descripción: Falta de instalación de escalera de acceso y ventilación en la Cámara de limpia de la cisterna y los filtros.</p>	<p>Descripción: se visualiza que la válvula no está fijada a la tubería en la Cámara de limpia de la cisterna y los filtros.</p>

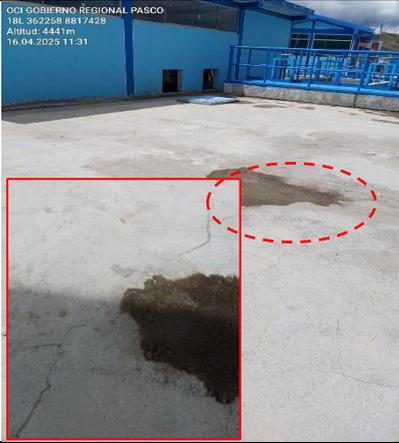
<p>Descripción: Se visualizan fisuras en el techo de la cisterna que abastece a la PTAP.</p>	<p>Descripción: En los exteriores de la PTAP se observa equipamiento hidráulico y tubería almacenada a la intemperie.</p>

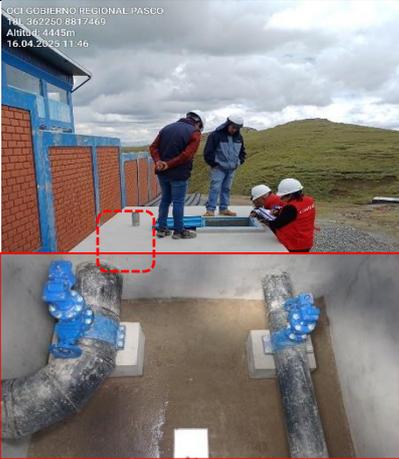
<p>Descripción: Vista exterior e interior de la Cámara de Impulsión en el cual se visualiza la falta de accesorios de ventilación y mecanismo de seguridad.</p>	<p>Descripción: Vista exterior e interior de la Cámara de Purga de la línea de impulsión en el cual se visualiza la falta de accesorios de ventilación y mecanismo de seguridad.</p>

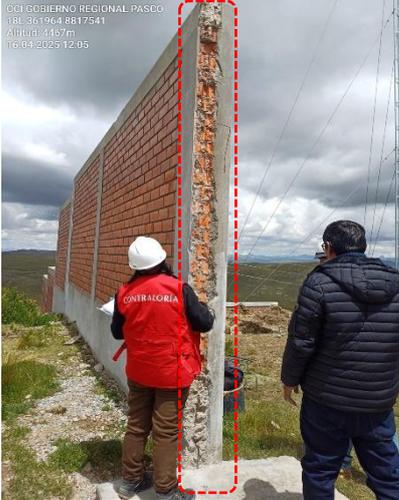
<p align="center">Fotografía n.º 127</p>

<p>Descripción: Se observa el ingreso al cerco perimétrico del Reservorio Uliachin y que el mismo no cuenta con columna para la fijación del portón.</p>	<p>Descripción: Se aprecia la falta de mantenimiento y escalera de acceso en el Reservorio Uliachin.</p>
<p align="center">Fotografía n.º 129</p>

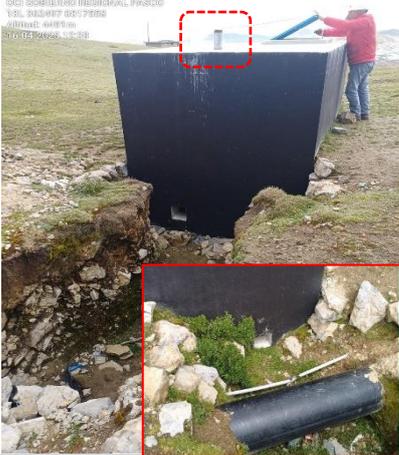
<p align="center">Fotografía n.º 131</p>

<p>Descripción: Vista del exterior de la cámara de purga n.º 2, la cual no está empalmado a la línea de impulsión y no cuenta con los accesorios de ventilación completos.</p>	<p>Descripción: Vista del interior de la cámara de purga n.º 2, que no cuenta con equipamiento hidráulico.</p>
<p align="center">Fotografía n.º 133</p>

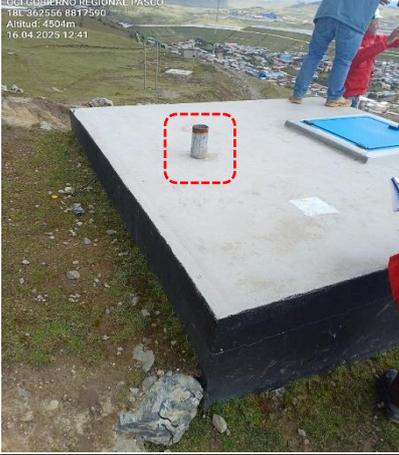
<p>Descripción: Vista exterior de la Cámara de aire n.º 3, con los accesorios incompletos de ventilación.</p>	<p>Descripción: Vista exterior de la Cámara de aire n.º 3, sin la válvula instalada.</p>
<p align="center">Fotografía n.º 135</p>

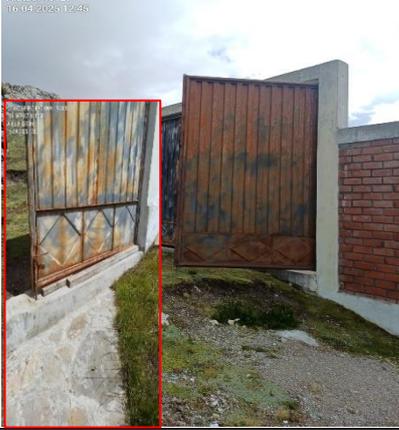
<p>Descripción: Vista del portón de ingreso al reservorio, el mismo que se encuentra colgado y que se apoya sobre madera.</p>	<p>Descripción: Vista del interior y exterior de la caseta de válvulas, que ha sido adaptado para el personal de vigilancia, por lo que el acceso al reservorio se hace a través de una escalera provisional.</p>
