ÓRGANO DE CONTROL INSTITUCIONAL
INFORME DE VISITA DE CONTROL
N° 110-2025-OCI/5352-SVC

VISITA DE CONTROL
GOBIERNO REGIONAL DE TACNA
DISTRITO DE PALCA, PROVINCIA DE TACNA,
REGIÓN TACNA

CONDICIONES DE OPERATIVIDAD Y MANTENIMIENTO DE
ESTABLECIMIENTO DE LA MICRORED ALTOANDINO –
PUESTO DE SALUD ANCOMARCA

PERÍODO DE EVALUACIÓN:
DEL 20 AL 24 DE DICIEMBRE DEL 2025

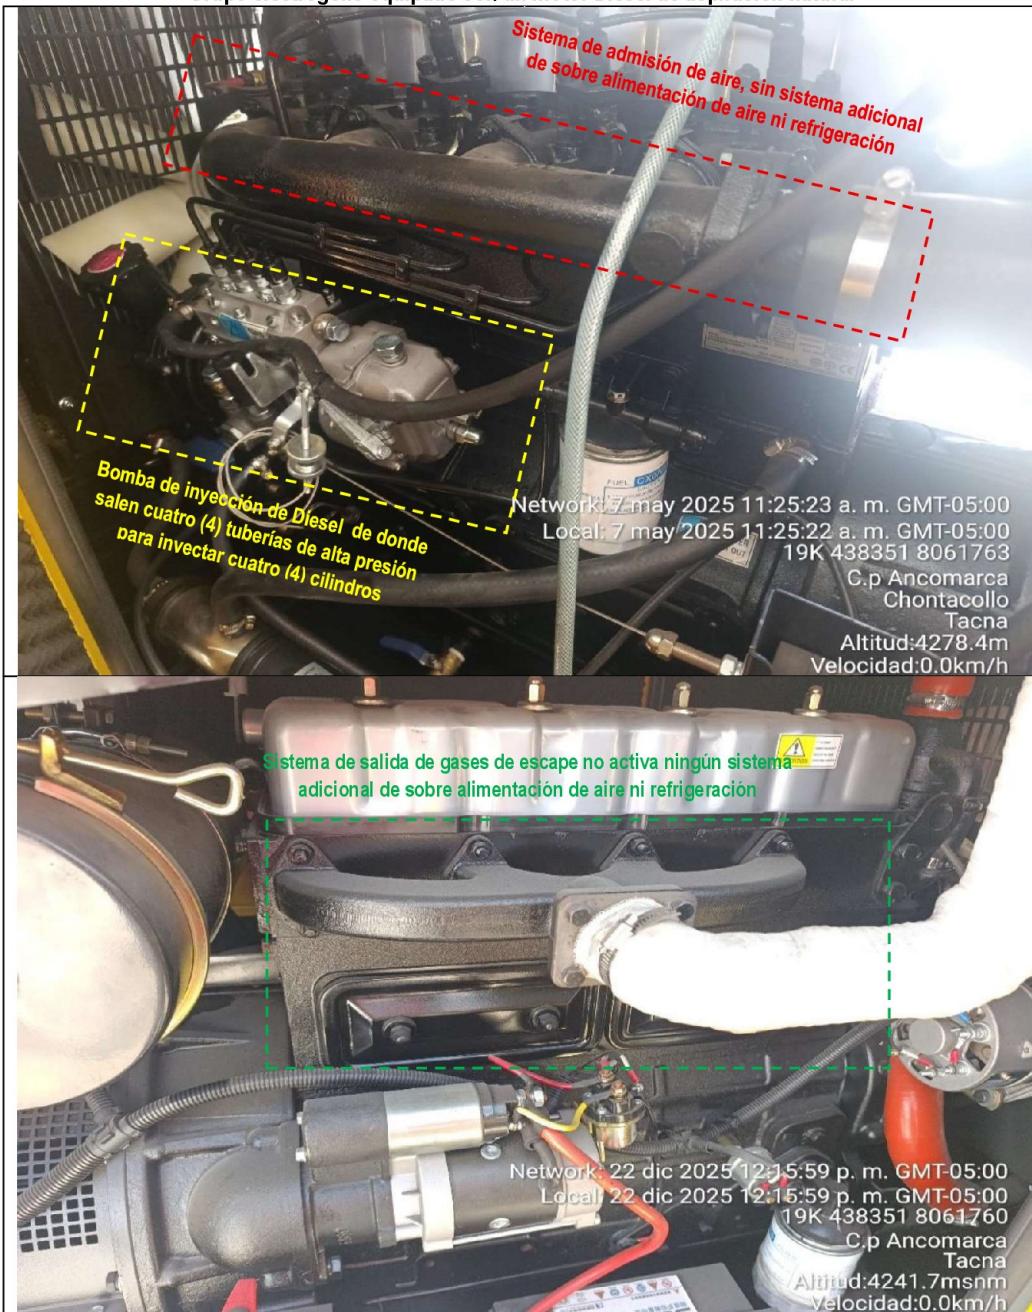
Panel fotográfico n.º 8
Grupo electrógeno equipado con un motor Diesel de aspiración natural

Así también, el referido grupo electrógeno se encuentra equipado con un motor diésel de combustión interna de cuatro (4) cilindros, con sistema de aspiración natural³ de aire, sin sistema de sobrealimentación (turbocompresor o compresor mecánico), ni sistema de refrigeración del aire de admisión (intercooler⁴), conforme se aprecia en la configuración del sistema de admisión observada en las imágenes adjuntas.

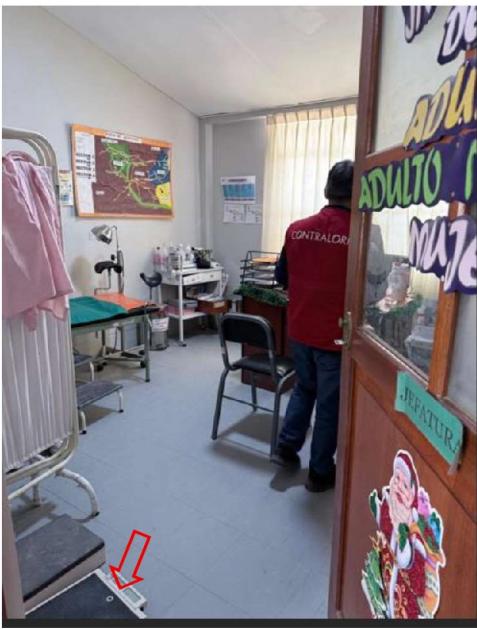
Panel fotográfico n.º 11
Consultorio de medicina

De la visita realizada el 22 de diciembre de 2025, en el servicio de medicina, en presencia de la médica jefe del establecimiento de salud, se advirtió un equipo de cómputo inoperativo, a lo cual la responsable manifiesta que dicho bien se malogró a causa de caída de un rayo debido a una tormenta eléctrica, por lo que el consultorio no cuenta con equipo de cómputo; así también, refiere que la balanza pediátrica con que cuenta el servicio, viene presentando fallas y se requiere su mantenimiento, conforme se señaló en el Acta de Visita de Inspección n.º 01-2025-CG/OCI GORE de 22 de diciembre de 2025, situación que se puede apreciar en las imágenes siguientes:
