INFORME DE HITO DE CONTROL
N° 2972-2025-CG/GRLP-SCC

**EJECUCIÓN DE LA OBRA: “MEJORAMIENTO DEL
SERVICIO DE TRANSITABILIDAD VEHICULAR Y PEATONAL
DEL CENTRO POBLADO DE HUMAYA, DISTRITO DE
HUAURA - PROVINCIA DE HUAURA - DEPARTAMENTO DE
LIMA – META I”, CON CÓDIGO ÚNICO DE INVERSIONES
N° 2499208**

**HITO DE CONTROL N° 2
CULMINACIÓN Y RECEPCIÓN DE OBRA**

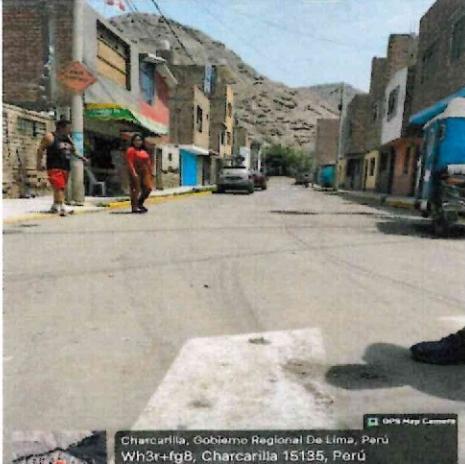
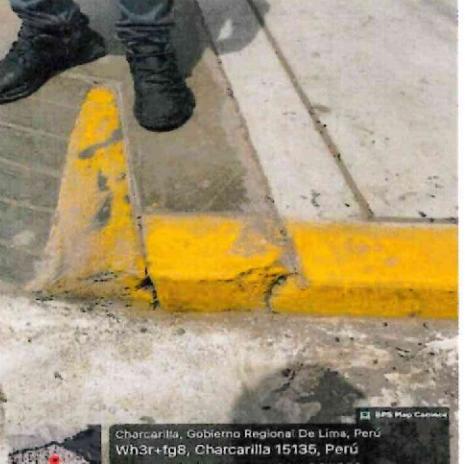
Imagen n.º 13	Imagen n.º 14

- La carpeta asfáltica presenta ondulaciones a lo largo de la vía.
 Asimismo, presenta desgaste prematuro del asfalto.
 La pintura de trafico en señales de transito horizontales se encuentran pintadas de manera tenue.

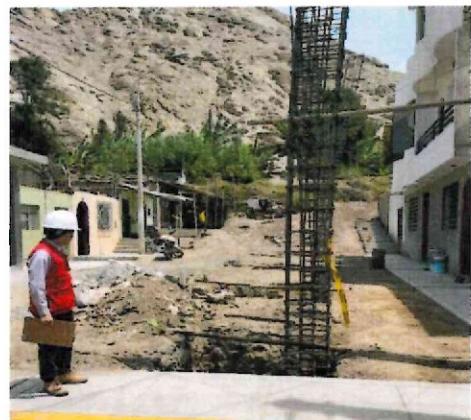
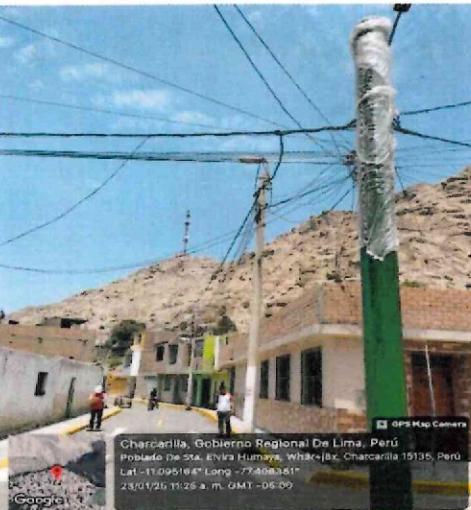
Imagen n.º 15	Imagen n.º 16

No se llegó a ejecutar la estructura de la carpeta de pavimento según se observa en la imagen, debido a la existencia de propiedad privada.

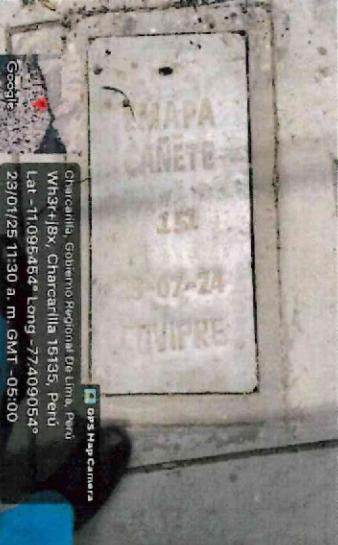
<p>Se verifico que tres (03) tapas de registro de desagüe son antiguas y consigna como fecha de fabricación el año 2018. Asimismo, otras tapas antiguas tienen grabado de EMAPA CAÑETE.</p>

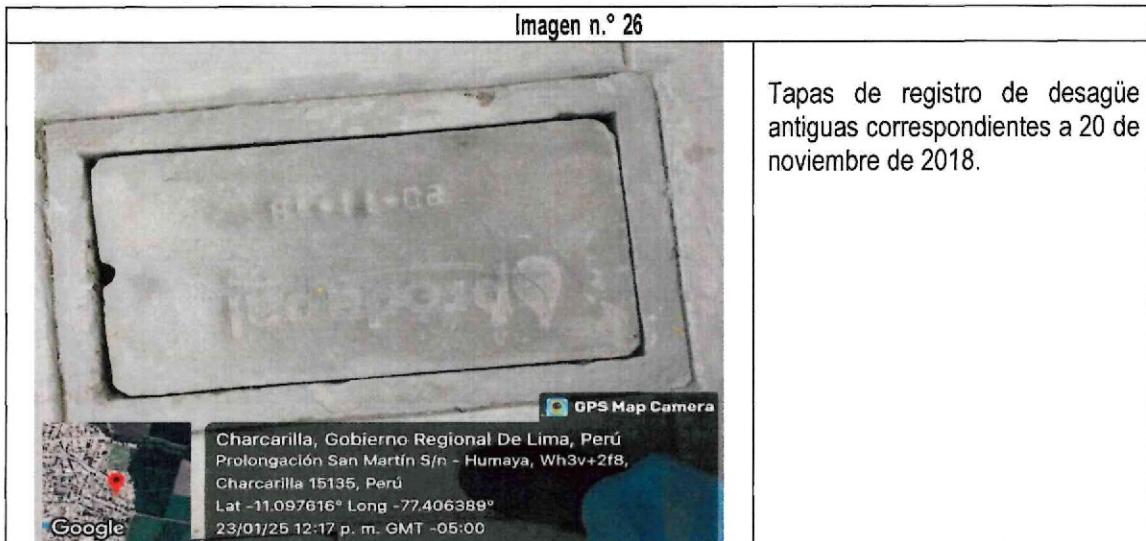
Imagen n.º 26

Asimismo, durante la inspección de las calles se pudo verificar la existencia de tapas de desagüe antiguas y deterioradas que datan del año 2018, según el siguiente detalle:

Ca.Prolongación San Martín	Ca.Los Jardines	Pasaje 3 Marias	Ca. Ramón Castilla	Ca.Los Girasoles
4 unidades	13 unidades	3 unidades	9 unidades canción	2 unidades

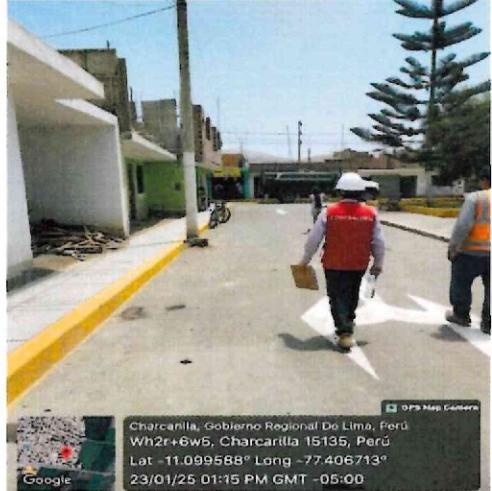
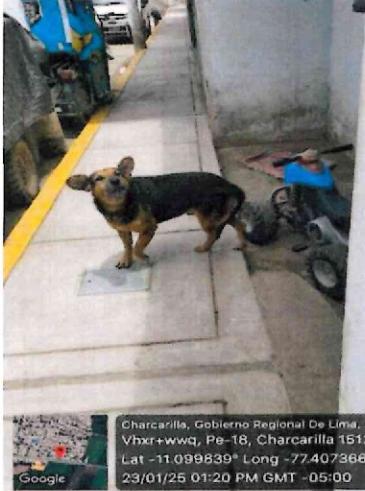
Imagen n.º 31	Imagen n.º 32

Así también, se pudo verificar a lo largo de las calles; Ca.Prolongación San Martín, Ca.Los Jardines, Pasaje 3 Marias, Ca. Ramón Castilla, Alhelies y Ca.Los Girasoles, descaramiento de pintura en sardinel y pintura deficiente en señales de tránsito horizontal, como se muestra en las siguientes imágenes:

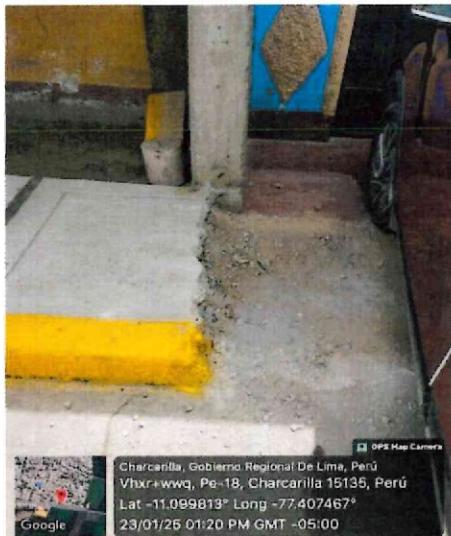
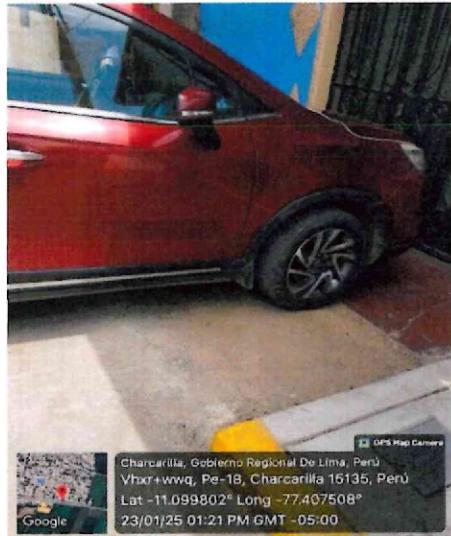
Finalmente, se pudo verificar que en la calle Los Jazmines que, aproximadamente 2.50 m de vereda se encuentra demolida como se muestra en la siguiente imagen:
