**INFORME DE HITO DE CONTROL**  
**N° 17563-2025-CG/GRLP-SCC**

**OBRA: “MEJORAMIENTO DEL SERVICIO DE  
TRANSITABILIDAD PEATONAL Y VEHICULAR EN  
LA ZONA SUR DEL C.P LA FLORIDA DEL DISTRITO DE  
NUEVO IMPERIAL – PROVINCIA DE CAÑETE -  
DEPARTAMENTO DE LIMA”, CON CUI N° 2442736**

**HITO DE CONTROL N° 1: CONTROL TÉCNICO  
ADMINISTRATIVO DEL AVANCE DE EJECUCIÓN DE OBRA  
Y VALORIZACIÓN DE OBRA**

**PERÍODO DE EVALUACIÓN DEL HITO DE CONTROL:  
DEL 16 AL 22 DE OCTUBRE DE 2025**

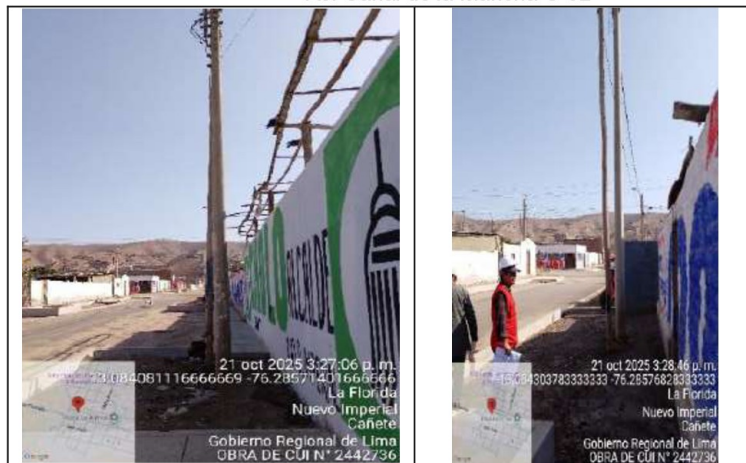
**Imágenes n.ºs 17 y 18**  
**Av. Canal de la Mancha C-02**

movimiento de personas con movilidad reducida en particular, tal como se muestra en las imágenes siguientes:

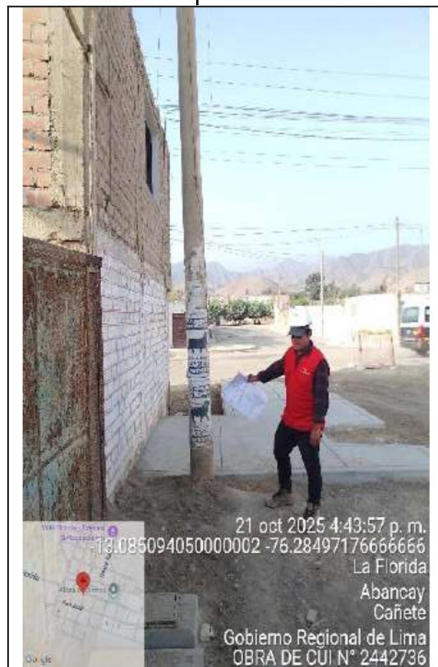
**Imagen n.º 21**  
**Calle Independencia C-02:**

Cabe mencionar que, la no reubicación y/o retiro de los postes no permitiría cumplir con el objeto del proyecto de transitabilidad peatonal, lo que no está acorde con la Norma Técnica A.120 "Accesibilidad Universal en Edificaciones" del Reglamento Nacional de Edificaciones, el cual menciona:

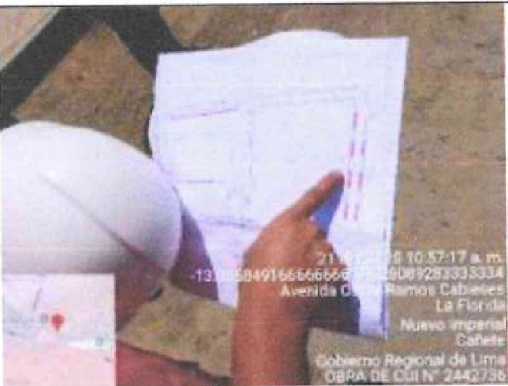
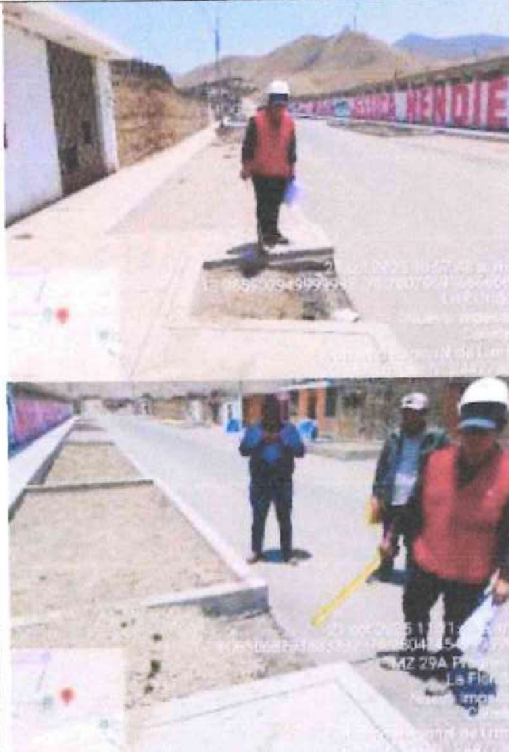
1. Calle los Ángeles C-03:

| <p>Imagen n.º 1</p> <p>Vista de la proyección de la Calle los Ángeles C-03.</p> | <p>Imagen n.º 2 y 3</p> <p>Se evidenció la existencia de rebabas de concreto no eliminados en la rampa, la cual se encuentra pendiente de ejecución.</p> <p>Que, se encuentra pendiente la ejecución de rampas y área verde lado derecho e izquierdo.</p> |

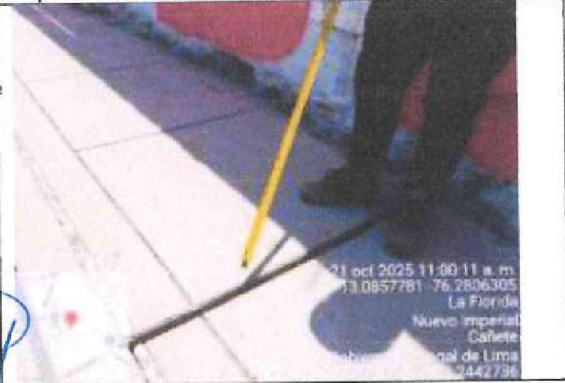
Imágenes n.ºs 4 al 7  
Que, el sardinel sumergido lado derecho e izquierdo no es uniforme a la calzada ejecutada.

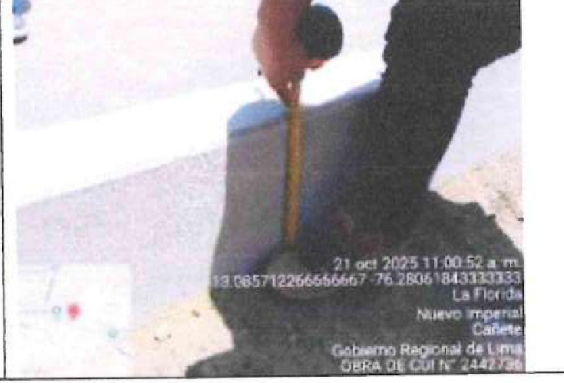
Imagen n.º 8  
Que, el piso adoquinado no es uniforme al sardinel sumergido ejecutado.

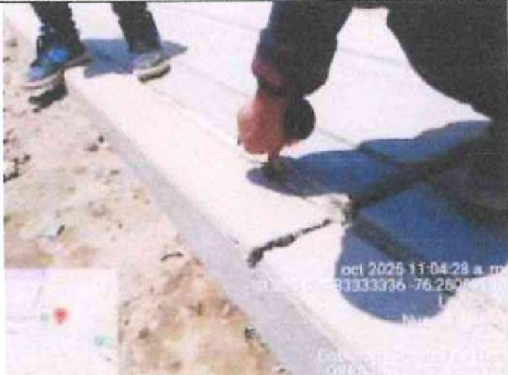
| <p>Imágenes n.º 9 y 10</p> <p>Que, se encuentra pendiente el relleno de la junta de dilatación en veredas de forma general lado derecho e izquierdo.</p> | <p>Imagen n.º 11</p> <p>Que, la cara de los sardineles ejecutados cuenta con un acabado rugoso no uniforme.</p> |

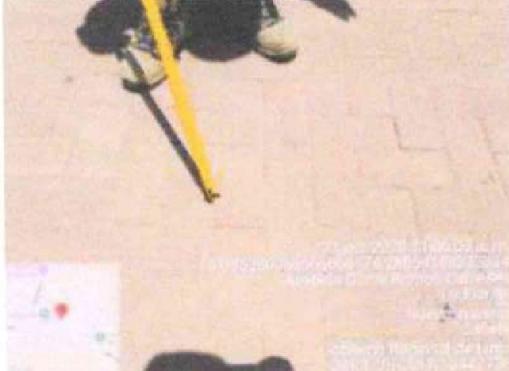
| <p>Imágenes n.º 12 y 13</p> <p>Que, las esquinas de los sardineles peraltados ejecutados se encuentran dañados – acabado no uniforme.</p> | <p>Imagen n.º 14</p> <p>Que, se encuentra pendiente el sellado con arena en los adoquines ejecutados.</p> |

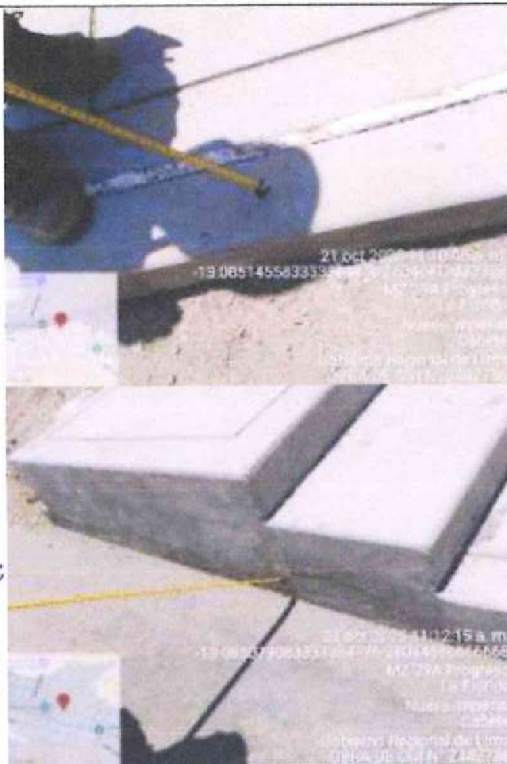
Imágenes n.ºs 15 al 20

Se evidenció la existencia de fisuras en veredas, sardineles y escalinatas ejecutadas.

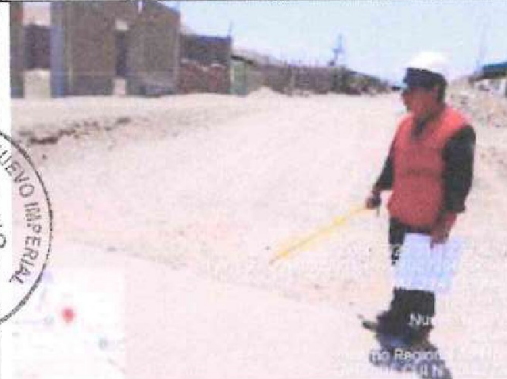
Imagen n.º 21

Se evidenció desnivel entre la tapa y caja de desagüe.

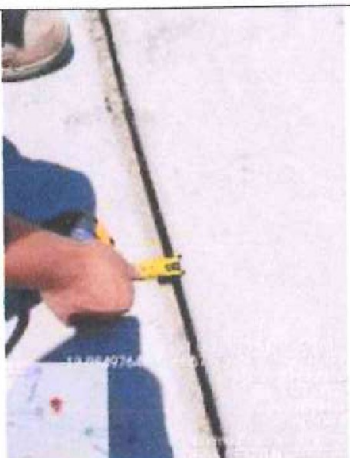
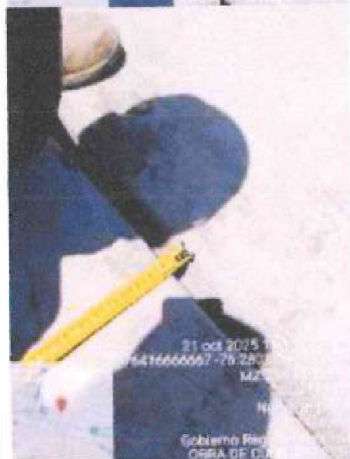
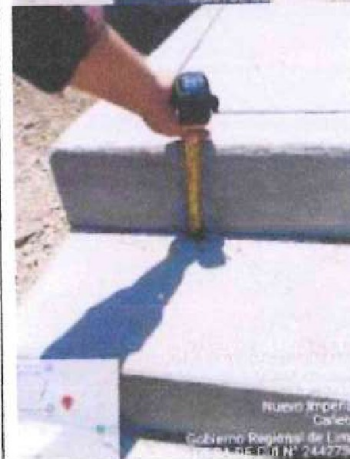
Imagen n.º 22  
Que, se encuentra pendiente la ejecución del sardinel sumergido de fin de calzada.

Imágenes n.ºs 23 al 27  
Que, el martillo ejecutado presenta una junta de dilatación mayor a 1".  
Que, la cara del martillo ejecutado presenta fisuras.  
Que, la cara del martillo ejecutado cuenta con un acabado rugoso no uniforme.

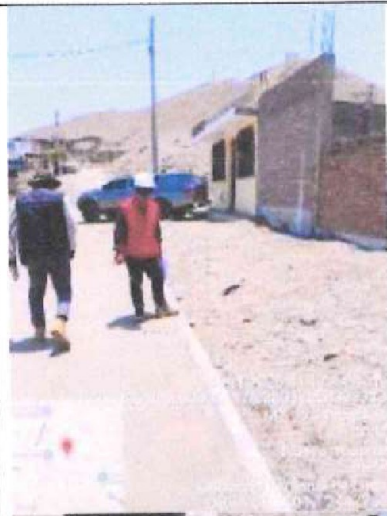
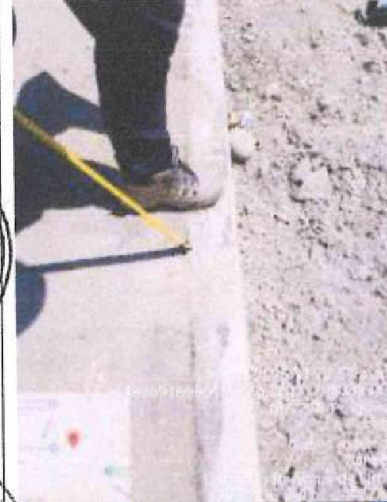
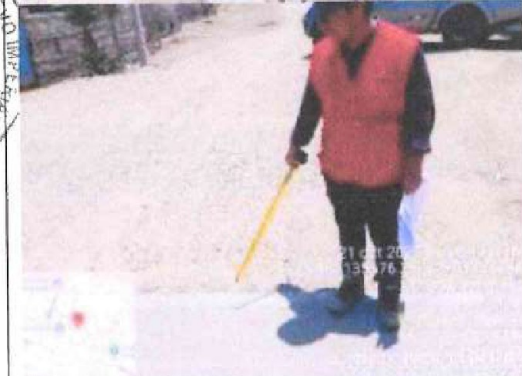
Imágenes n.ºs 28 al 30

Que, el sardinel sumergido ejecutado no es uniforme a la calzada ejecutada.

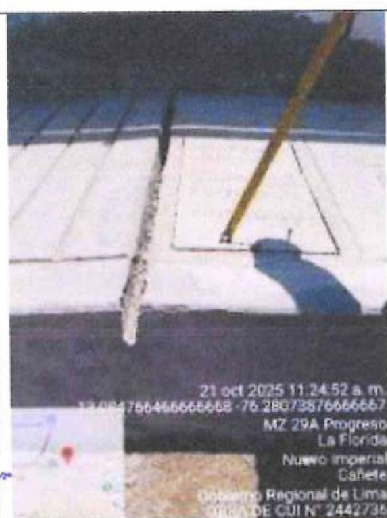
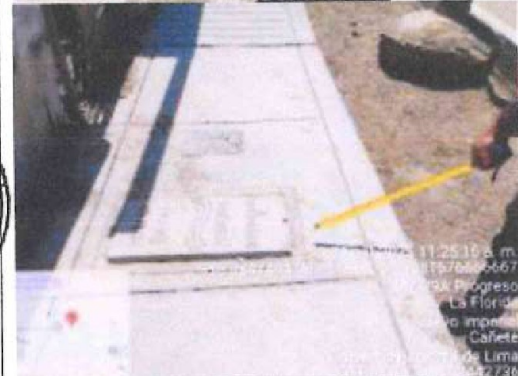
| <p>Imágenes n.º 39 y 40</p> <p>Se evidenció tapas de desagüe no acordes al nivel de la de caja ejecutada.</p> | <p>Imagen n.º 41</p> <p>Que, el sardinel sumergido ejecutado no se encuentra al nivel de la calzada.</p> |

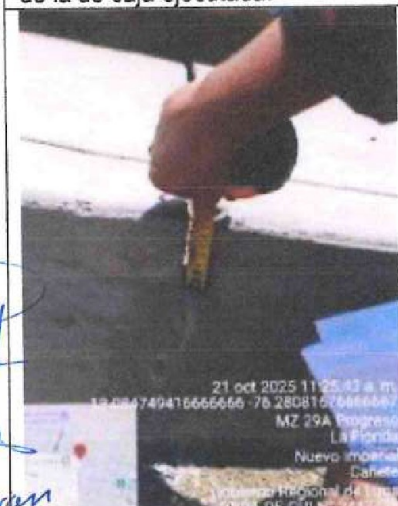
| <p>Imagen n.º 42</p> <p>Que, la junta ejecutada no es uniforme, altura de junta 8 cm. y la presencia de una fisura.</p> | <p>Imagen n.º 43</p> <p>Que, la junta de dilatación del martillo ejecutado es mayor a 1".</p> |

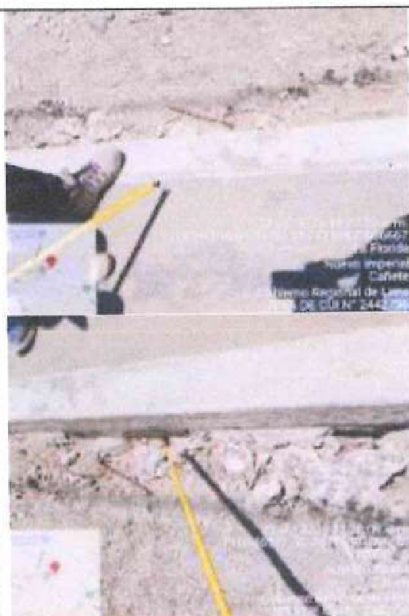
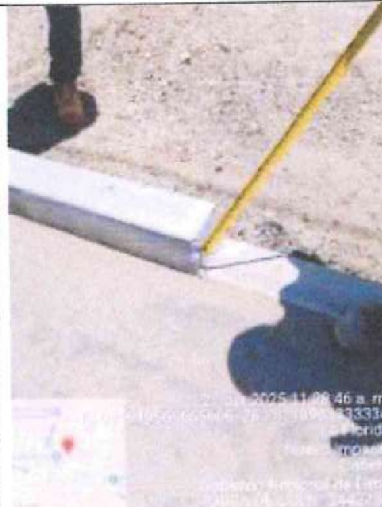
Imagen n.º 44 y 45

Que, el sardinel sumergido ejecutado no es uniforme a la calzada ejecutada.

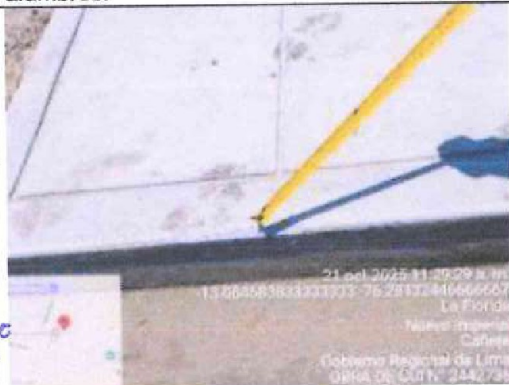
Imagen n.º 46

Que, el sardinel peraltado ejecutado no cuenta con un acabado liso uniforme.

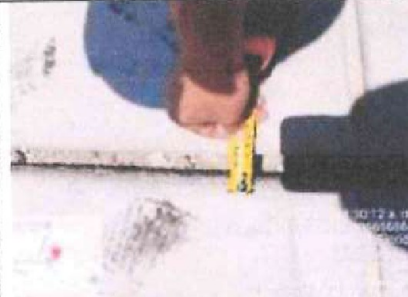
Imagen n.º 47

Que, el martillo ejecutado no cuenta con un acabado liso uniforme (concreto dañado).

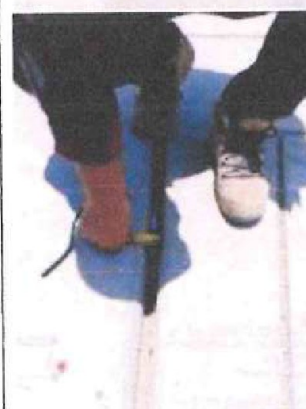
Imágenes n.ºs 48 al 49

Que, la junta de dilatación en vereda y martillado ejecutado es mayor a 1".

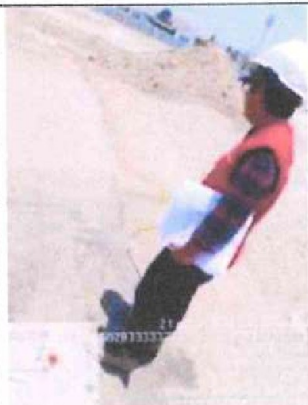
| <p>Imagen n.º 50</p> <p>Que, se encuentra pendiente la ejecución del sardinel sumergido de fin de calzada.</p> | <p>Imagen n.º 51</p> <p>Que, el martillo ejecutado no cuenta con un acabado liso uniforme (concreto dañado).</p> |

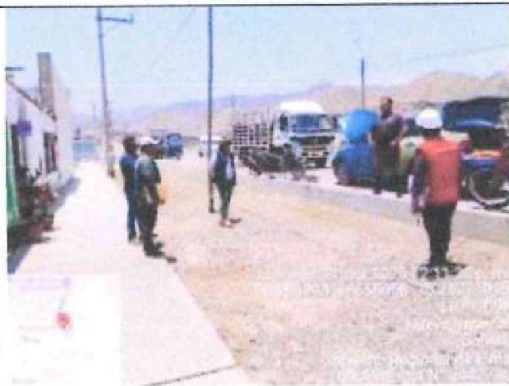
Imagen n.º 65

En el transcurso del recorrido, se evidenció quejas de la población con relación al sardinel peraltado ejecutado; estos refieren que cuentan con local comercial que les limita el acceso en la entrada y salida.

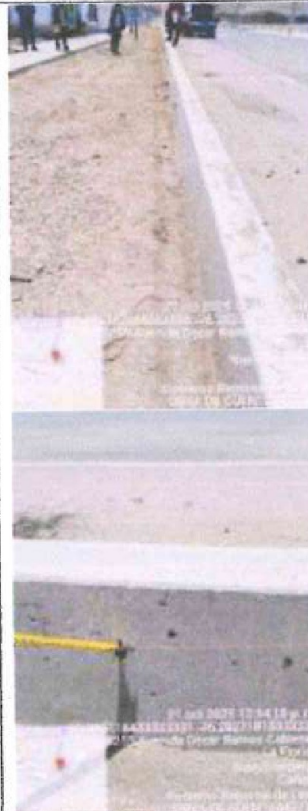
Imágenes n.ºs 66 y 67

Se evidenció alambres expuestos no eliminados en el sardinel peraltado ejecutado.

Se evidenció que el sardinel peraltado ejecutado no cuenta con un acabado uniforme – presencia de agujeros en el concreto.

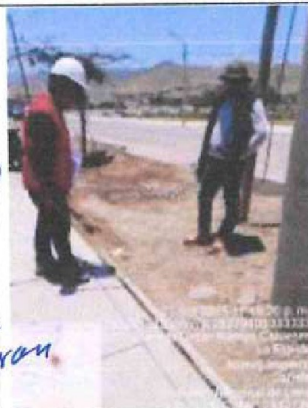
Imagen n.º 68

Se evidenció que el enconfrado en veredas no ha sido eliminado.

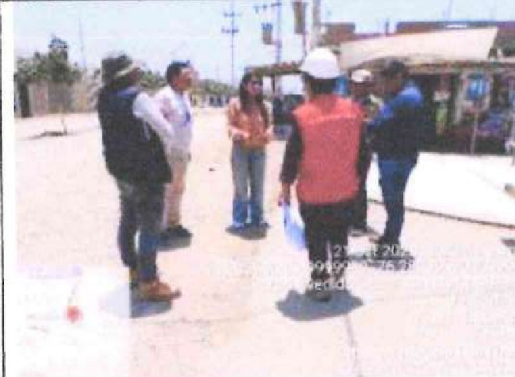
Imagen n.º 69

En el transcurso del recorrido, se evidenció quejas de la población con relación a los muros ejecutados para jardinera; estos refieren que cuentan con cochera que les limita el acceso en la entrada y salida.

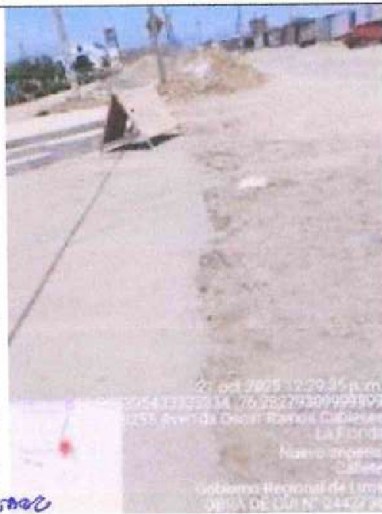
Imagen n.º 70

Que, se encuentra pendiente la ejecución del sardinel sumergido de fin de calzada.

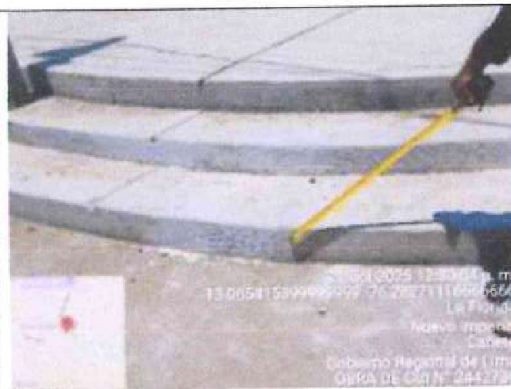
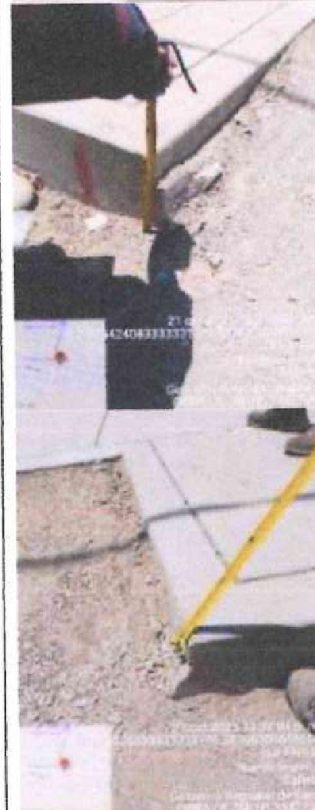
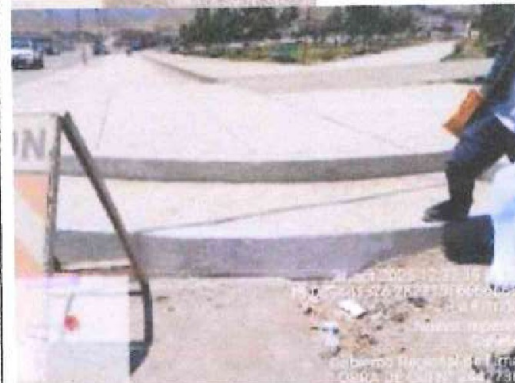
Imágenes n.ºs 71 al 74

Se evidenció que el martillo ejecutado no cuenta con un acabado uniforme.

Que, se encuentra pendiente la ejecución de rampa; así como la eliminación y perfilado del concreto excedente.

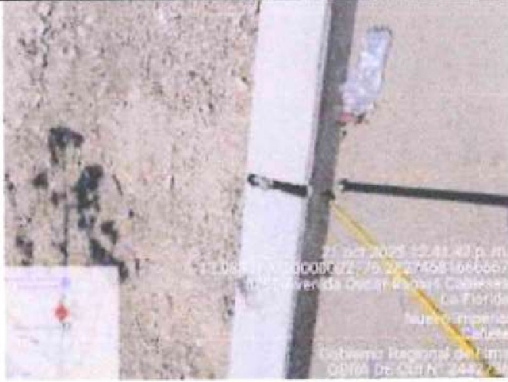
| <p>Imágenes n.ºs 75 al 77</p> <p>Vista general de la calle, se ejecuto una calzada de 3.00 m. y ancho de piso adoquinado 1.65 m.</p> | <p>Imagen n.º 78</p> <p>Se evidenció que se encuentra pendiente la limpieza y colocación de junta de dilatación.</p> |

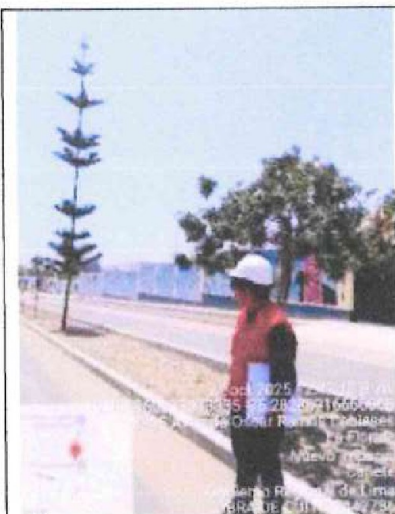
Imagen n.º 79

Se evidenció que este punto cuenta con plantación de arboles, según lo referido por el representante de la empresa contratista y de la Entidad, estas plantaciones son existentes no corresponden al proyecto.

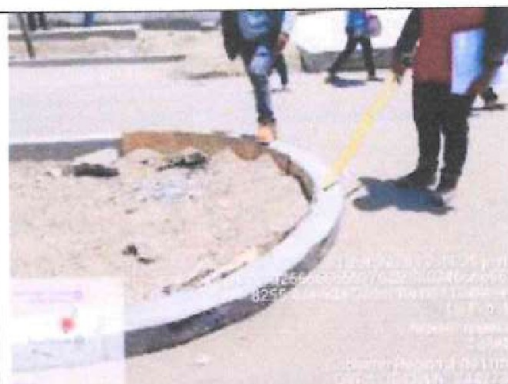
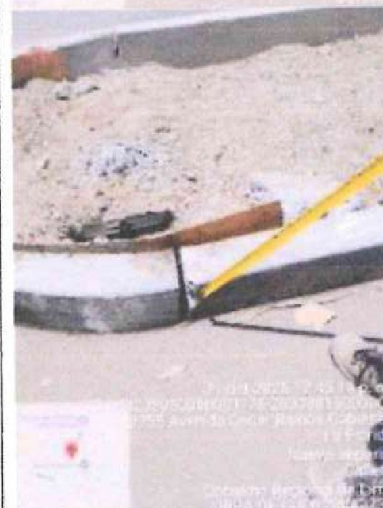
Imágenes n.ºs 80 y 81

Se evidenció que el contorno del sardinel peraltado se efectuó con un enconchado de triplay; así como desprendimiento del concreto en el filo de las uniones del sardinel ejecutado.

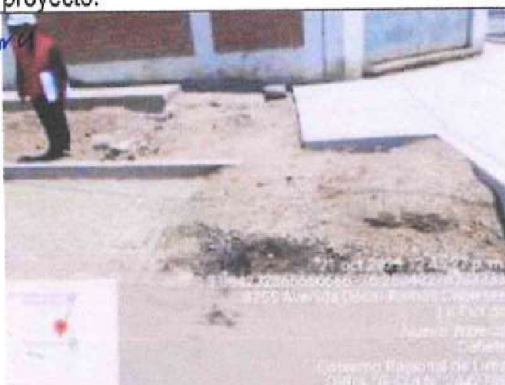
Imagen n.º 82

Se evidenció que se encuentra pendiente la ejecución de áreas verdes, colocación de adoquines con sellado de arena y la ejecución de rampas en martillo y vereda.

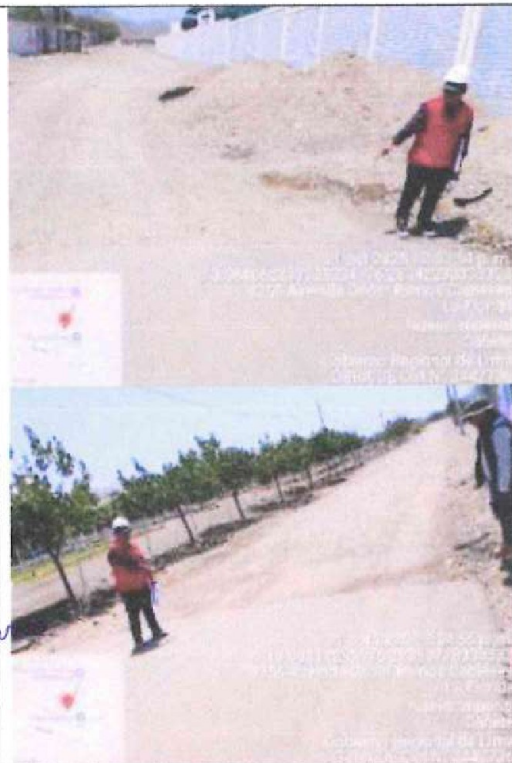
Imágenes n.ºs 89 y 90

Que, se encuentra pendiente la ejecución del sardinel sumergido de fin de calzada.

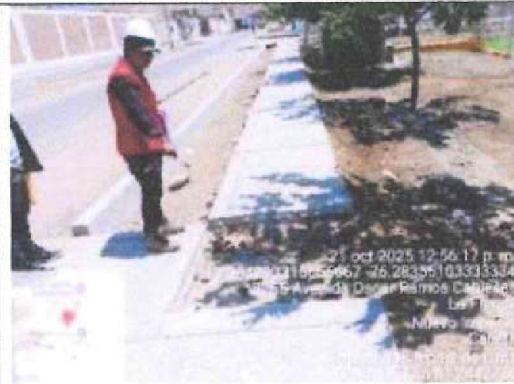
Imagen n.º 91

Que, se encuentra pendiente la ejecución de rampas entre veredas.

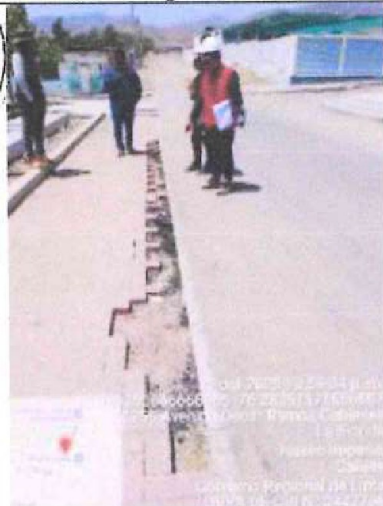
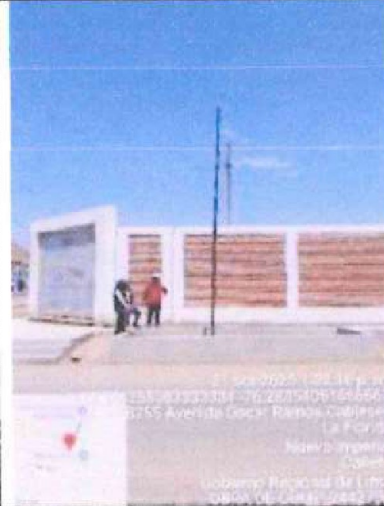
Imagen n.º 92

Que, se encuentra pendiente la colocación de adoquines y el sellado de arena.

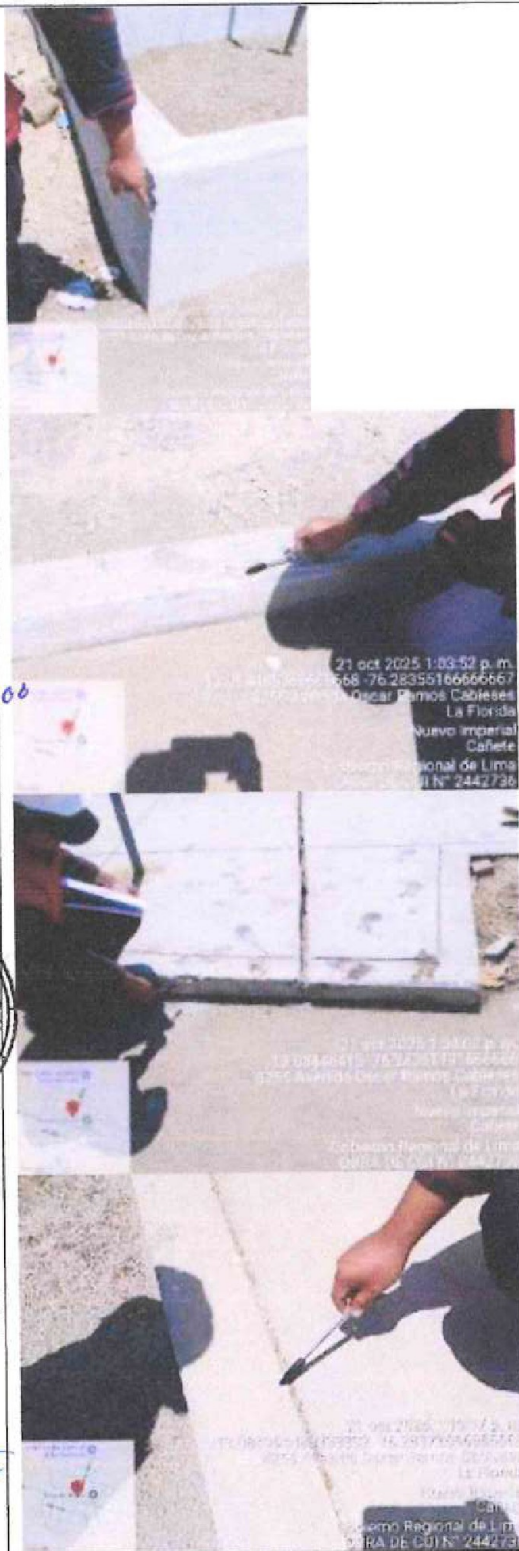
Imágenes n.ºs 94 al 97

Se evidenció que el martillo y el sardinel peraltado ejecutado no cuenta con un acabado liso uniforme - cuenta con abolladuras.

Se evidenció que la vereda ejecutada cuenta con fisuras

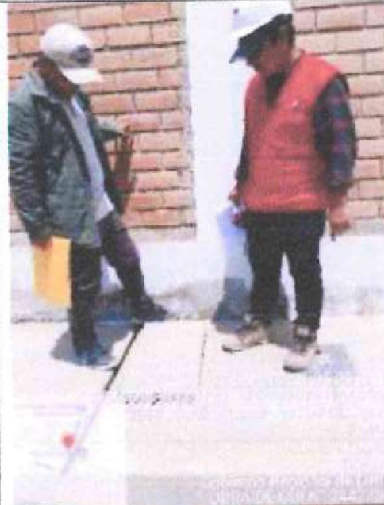
Imágenes n.ºs 98 al 100

Se evidenció tapas de desagüe no acordes al nivel de la de caja ejecutada.

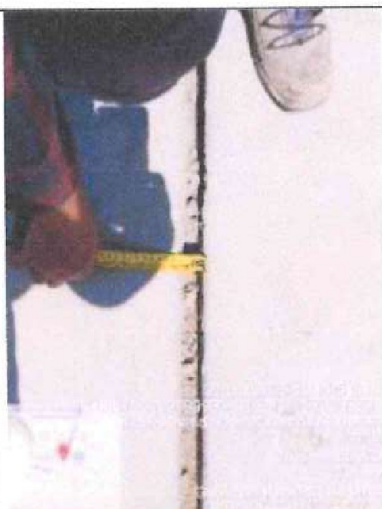
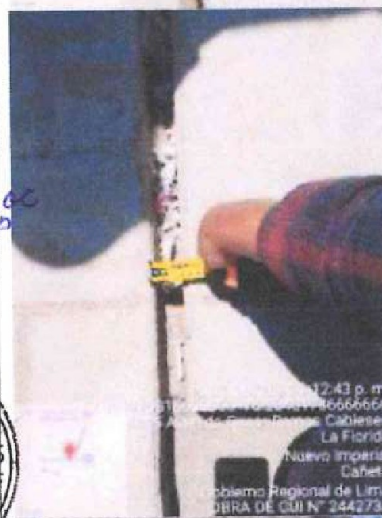
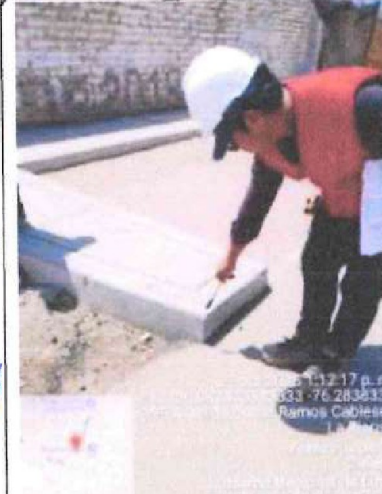
Imágenes n.ºs 101 al 103

Se evidenció que la junta de dilatación es mayor a 1".

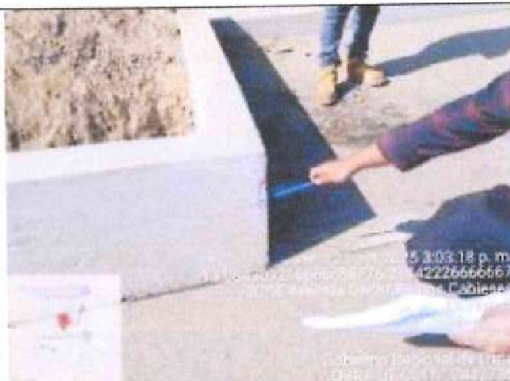
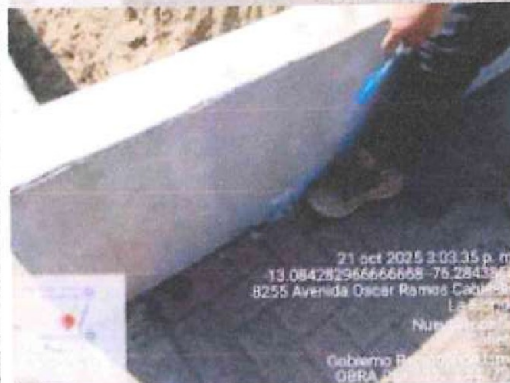
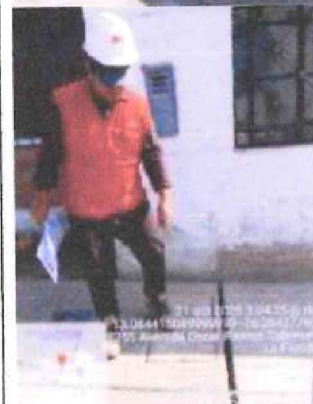
Imágenes n.ºs 108 al 117

Se evidenció que la junta de dilatación en martillo y vereda es mayor a 1".

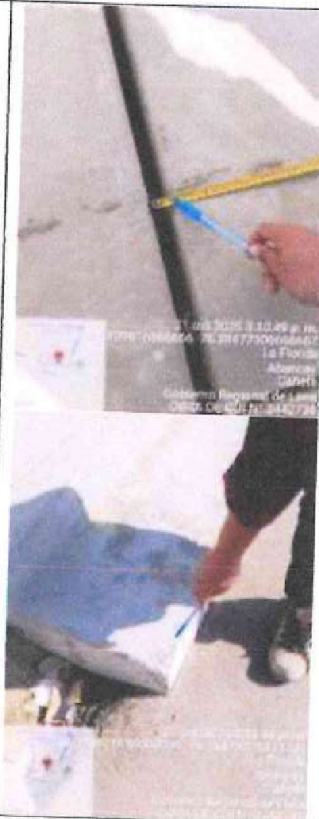
Imágenes n.ºs 118 al 119

Vista general de la calle, se evidenció que se ejecuto una junta de diltación en el muro de jardinera no concordante con el diseño proyectado.

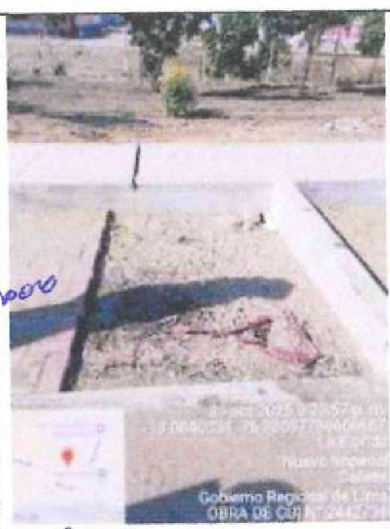
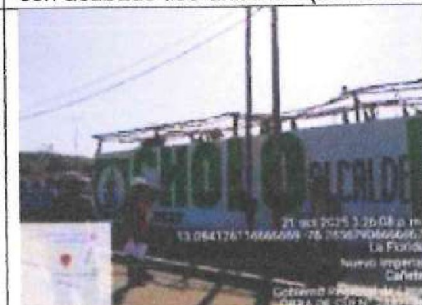
Imágenes n.ºs 132 al 140

Se evidenció tapas de desagüe no acordes al nivel de la de caja ejecutada; asimismo se evidenció que se encuentra pendiente la tapa de caja de agua.

Que, el muro proyectado para la jardinera no cuenta con acabado liso uniforme (concreto dañado).

Que, el sardinel peraltado ejecutado no cuenta con acabado liso uniforme (concreto dañado).

Que, esquina de la vereda ejecutada no cuenta con acabado liso uniforme (concreto dañado).

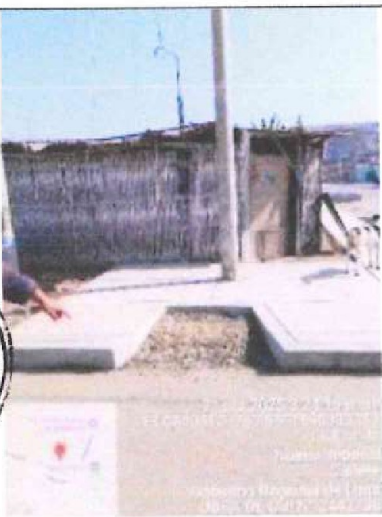
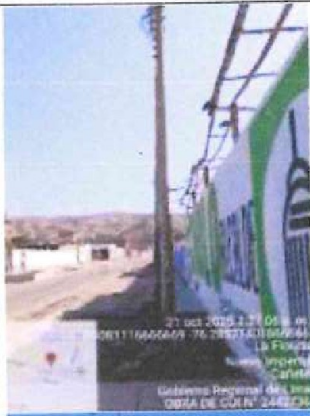
Imágenes n.ºs 141 al 142

Que, se encuentra pendiente la ejecución de rampas en martillos.

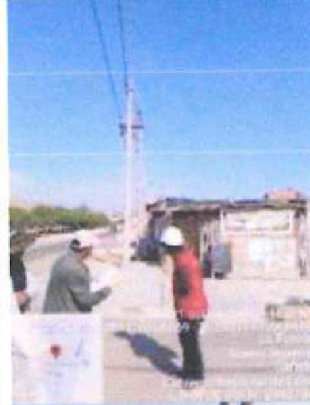
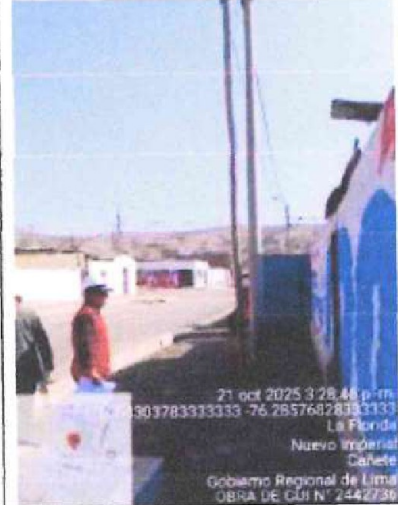
Imágenes n.ºs 143 al 146

Se evidenció postes menores a 1.00 m. según lo referido por representante de la Entidad y contratista, están en materia de consulta a la Entidad.

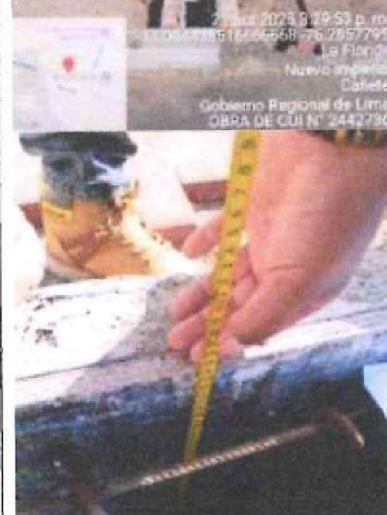
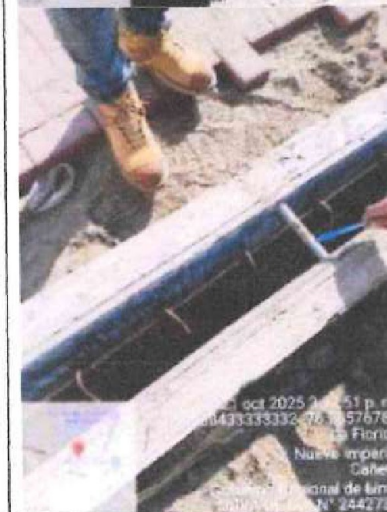
Imágenes n.ºs 148 al 150

Se evidenció la presencia de oxidado en varillas de aceros que formaran parte de sardinel peraltado.

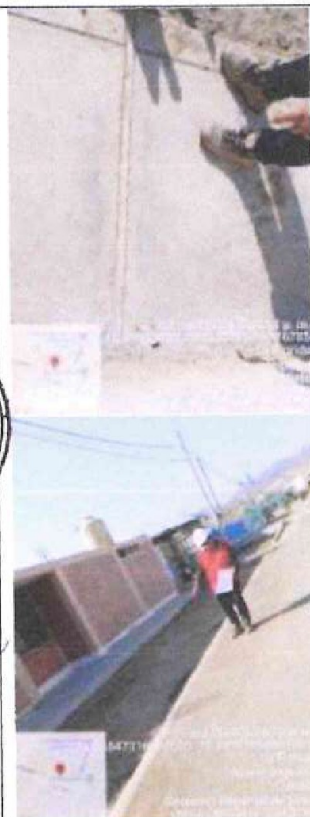
Imágenes n.ºs 151 al 152

Se evidenció enconchado no eliminado en vereda ejecutada.

Se evidenció madera no eliminado en sardinel sumergido ejecutado.

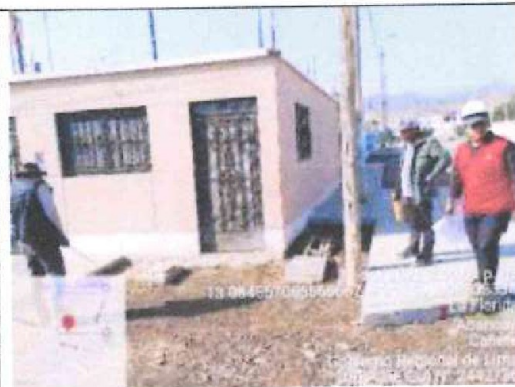
Imagen n.º 153

Se evidenció poste de madera en medio de la vereda proyectada; así como que se encuentra pendiente la ejecución de la culminación de la vereda.

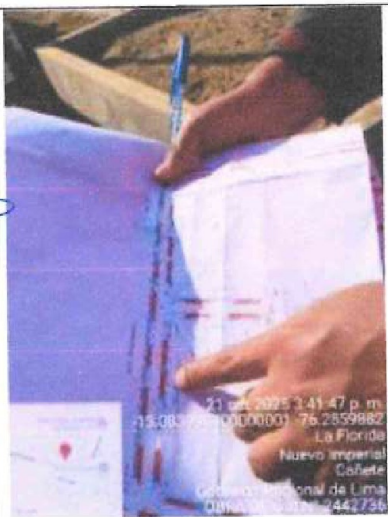
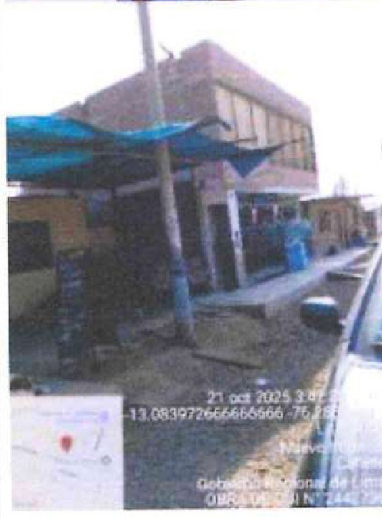
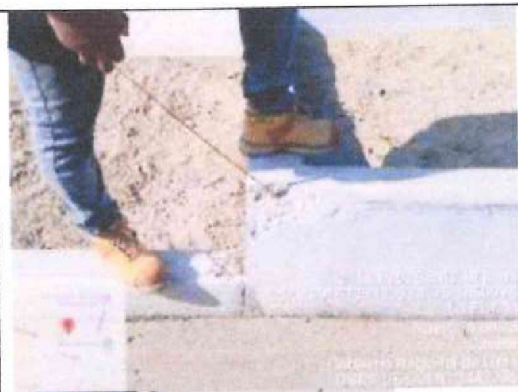
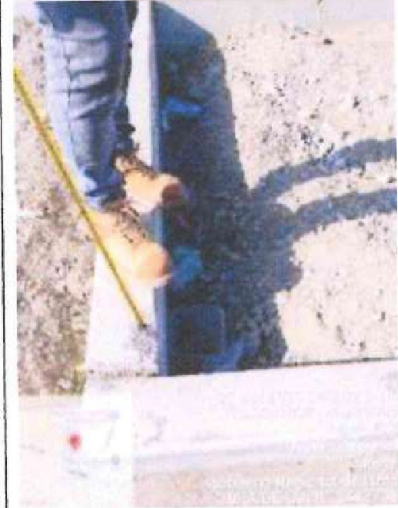
Que, el sardinel peraltado ejecutado no cuenta con acabado liso uniforme (concreto dañado), asimismo, se evidenció que el relleno de la junta de dilatación se encuentra pendiente de ejecución.

Que, la junta de dilatación del sardinel sumergido se encuentra con presencia de concreto no eliminado.

Que, el sardinel sumergido se encuentra dañado.

Que, el sardinel sumergido ejecutado no cuenta con un acabado uniforme, presencia de hoyos en el concreto.

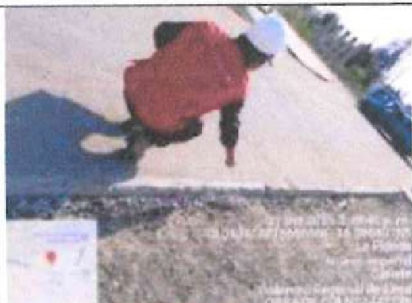
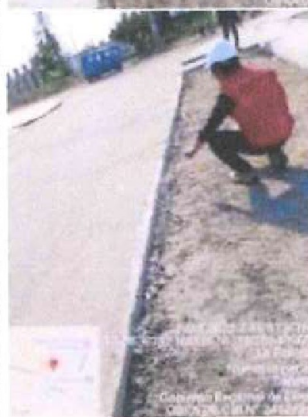
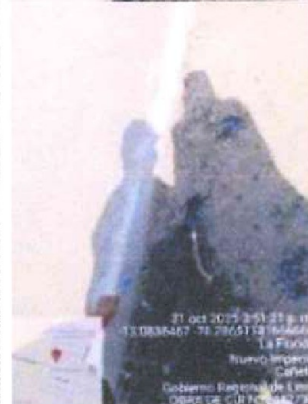
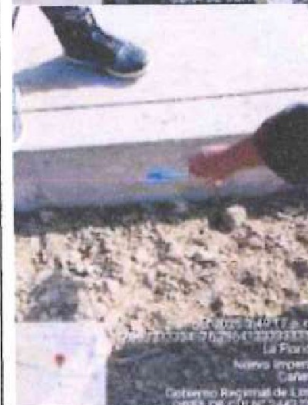
Imágenes n.ºs 162 al 164

Vista general de la Calle.

Se evidenció poste menor a 1.00 m. según lo referido por representante de la Entidad y contratista, están en materia de consulta a la Entidad.

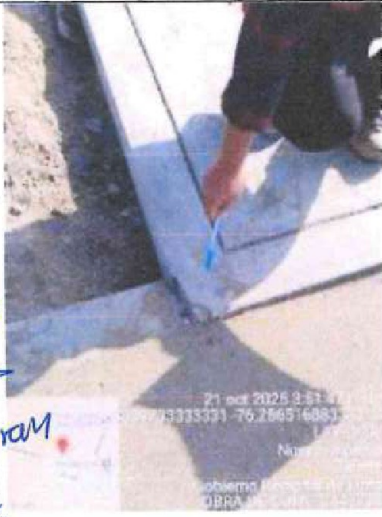
| <p>Imagen n.º 175</p> <p>Se evidenció que el borde del martillo se encuentra dañado.</p> | <p>Imágenes n.ºs 176 al 177</p> <p>Se evidenció que el borde del martillo presenta un acabo rugoso no uniforme.</p> <p>Se evidenció que se encuentra pendiente la ejecución de rampa.</p> |

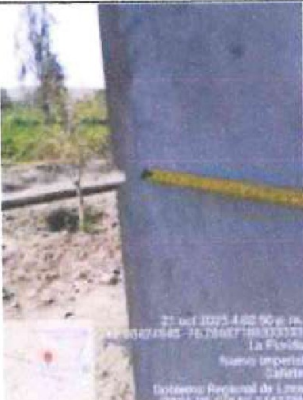
| <p>Imágenes n.ºs 178 al 182</p> <p>Vista general de la calle.</p> <p>Se evidenció pilares de concreto, con presencia de fisuras.</p> <p>Se evidenció que (1) pilar de concreto, se encuentra dañado.</p> | <p>Imágenes n.ºs 183 al 184</p> <p>Que, el sardinel peraltado ejecutado no cuenta con acabado liso uniforme (concreto dañado).</p> <p>Se evidenció que el muro proyectado para jardinera presenta fisuras.</p> |

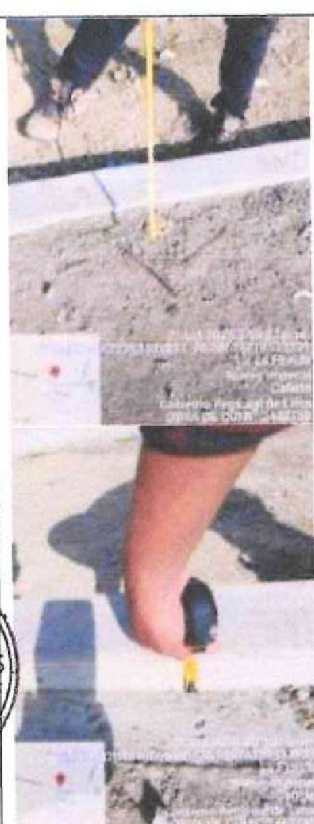
| <p>Imágenes n.ºs 185 al 188</p> <p>Se evidenció que el sardinel sumergido ejecutado no es uniforme.</p> <p>Se evidenció la presencia de excedente de concreto en los extramos de la calzada, debiendo estos ser de material afirmado y compactado.</p> <p>Se evidenció varillas de acero en la base de la calzada que no han sido eliminados.</p> | <p>Imágenes n.ºs 189 al 190</p> <p>Se evidenció que las juntas del sardinel peraltado se encuentra dañado.</p> <p>Se evidenció que el sardinel peraltado no se ha ejecutado de manera uniforme, presencia de concreto en sus laterales.</p> |

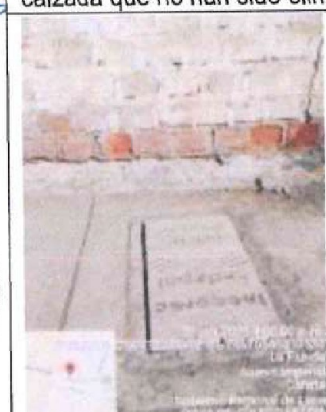
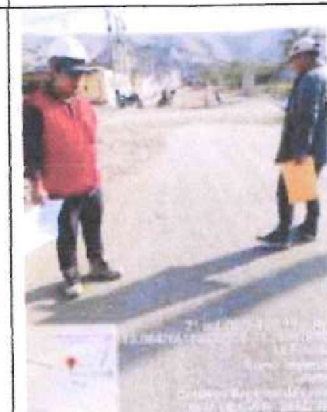
| <p>Imagen n.º 191</p> <p>Se evidenció tapas de desagüe no acordes al nivel de la de caja ejecutada.</p> | <p>Imagen n.º 192</p> <p>Se evidenció que la compactación de la base no se encuentra uniforme – presencia de piedrillas y tierra.</p> |

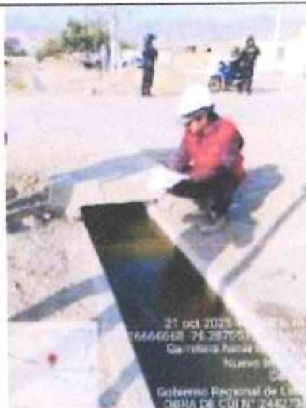
Imágenes n.ºs 195 al 197

Se evidenció que la alcantarilla se encuentra pendiente de intervención.

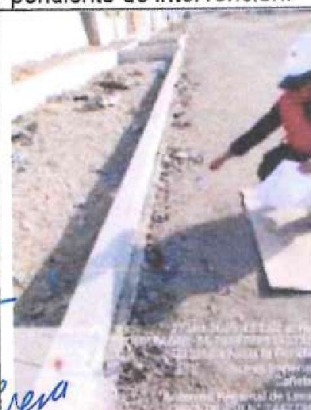
Imagen n.º 200

Se evidenció que el sardinel peraltado no se ha ejecutado de manera uniforme, presencia de concreto en sus laterales.

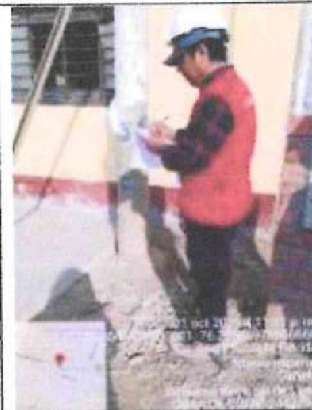
Imagen n.º 201

Se evidenció poste menor a 1.00 m. según lo referido por representante de la Entidad y contratista, están en materia de consulta a la Entidad.

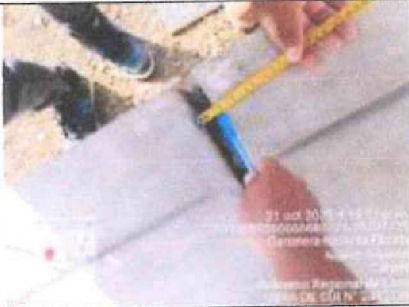
| <p>Imagen n.º 202</p> <p>Se evidenció que no se ha retirado el enconfrado en la junta de dilatación del sardinel peraltado.</p> | <p>Imágenes n.ºs 203 al 204</p> <p>Se evidenció varilla de acero expuesto sin protección en el sardinel peraltado.</p> <p>Se evidenció que la junta de dilatación en vereda es mayor a 1".</p> |

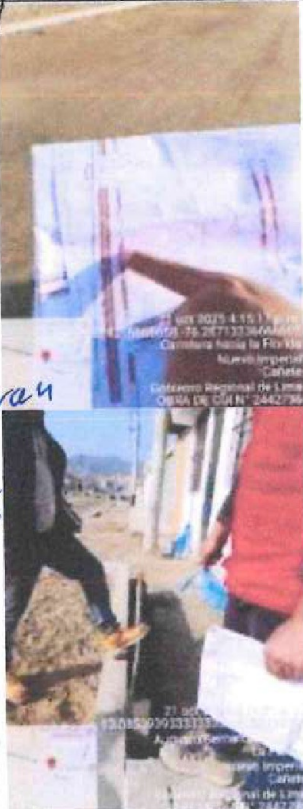
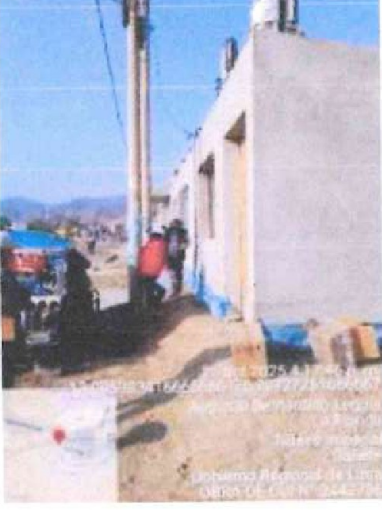
| <p>Imágenes n.ºs 205 al 206</p> <p>Se evidenció enconfrado no eliminado en sardinel peraltado ejecutado.</p> | <p>Imagen n.º 207</p> <p>Se evidenció poste menor a 1.00 m. según lo referido por representante de la Entidad y contratista, estan en materia de consulta a la Entidad.</p> |

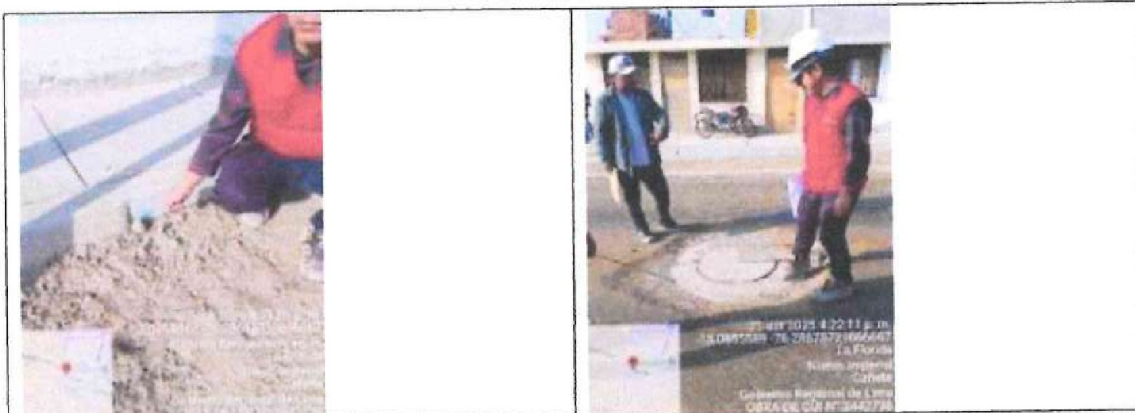
Imagen n.º 213

Vereda ejecutada no cuenta con acabado uniforme.

Se evidenció que se encuentra pendiente la nivelación del buzón existente.

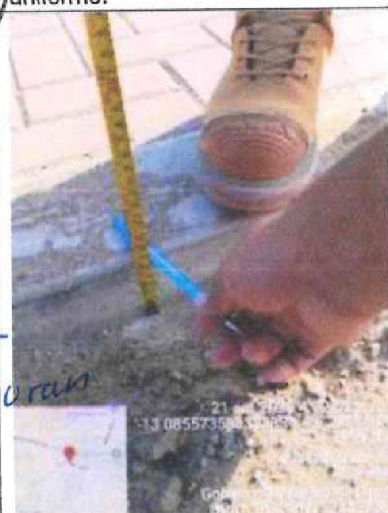
Imagen n.º 215

Se evidenció la presencia de excedente de concreto en los extramos de la calzada, debiendo estos ser de material afirmado y compactado.

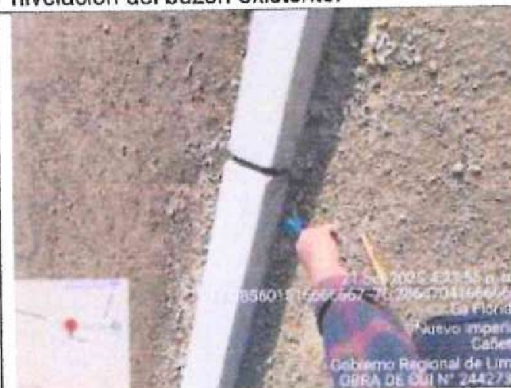
Imagen n.º 216

Se evidenció que los sardineles sumergidos no cuentan con acabado uniforme.

Se evidenció que se encuentra pendiente la ejecución de junta de dilatación.

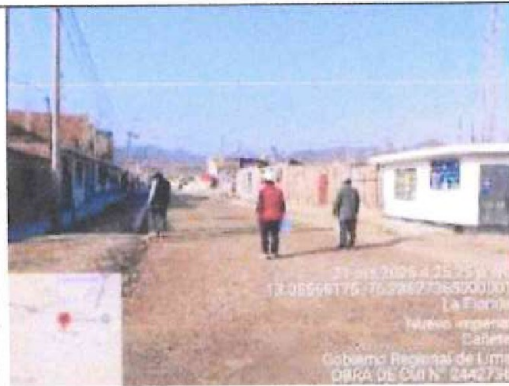
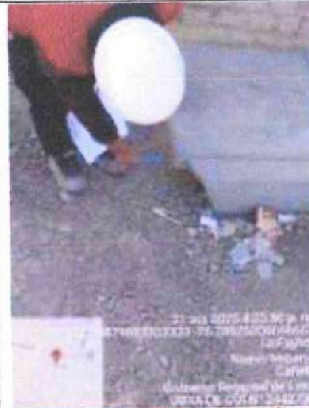
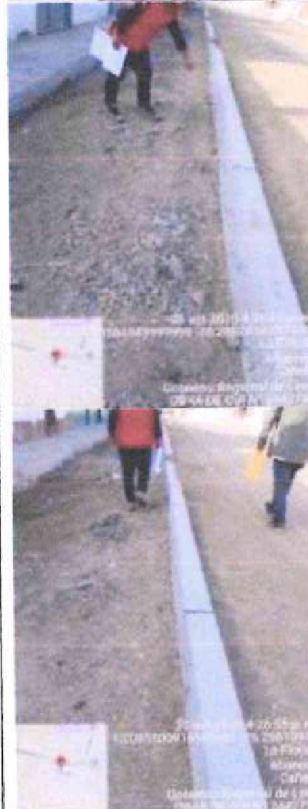
Imágenes n.ºs 219 al 222

Se evidenció encofrado no eliminado en sardinel peraltado.

Se evidenció que la vereda ejecutada se encuentra dañada.

Se evidenció clavos que no han sido eliminados en el sardinel peraltado ejecutado.

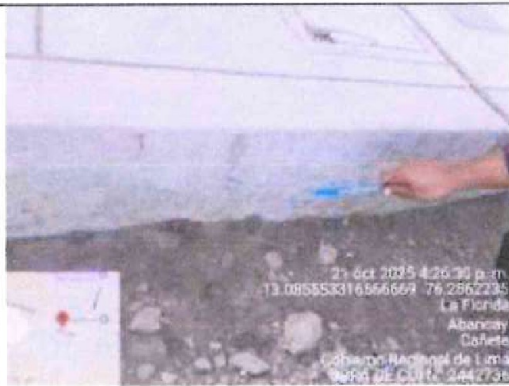
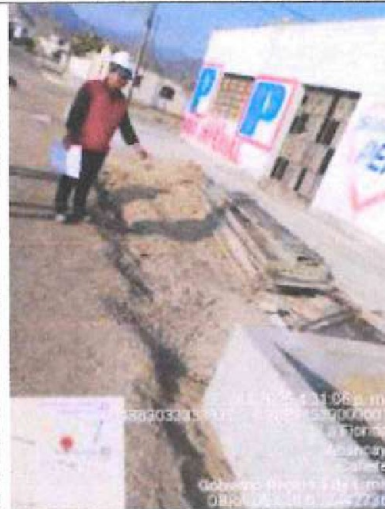
Se evidenció segregación del concreto en vereda ejecutada.

Se evidenció material enconfrado.

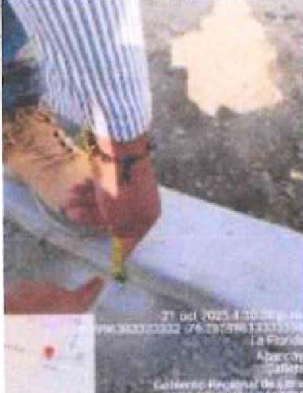
| <p>Imágenes n.ºs 225 al 227</p> <p>Se evidenció que el sardinel peraltado no se ha ejecutado de manera uniforme, presencia de concreto en sus laterales.</p> | <p>Imagen n.º 228</p> <p>Se evidenció que la junta de dilatación en vereda es mayor a 1".</p> |

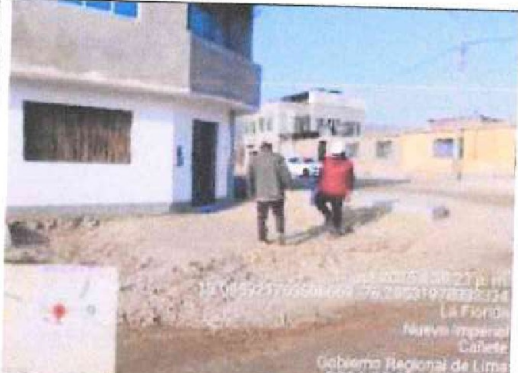
| <p>Imagen n.º 235</p> <p>Se evidenció buzón pendiente de nivelación con la calzada a ejecutarse.</p> | <p>Imágenes n.ºs 236 al 237</p> <p>Se evidenció el avance parcial del piso adoquinado lado izquierdo, lado derecho pendiente de ejecución.</p> <p>Se evidenció que se encuentra pendiente la ejecución de martillos y rampas.</p> |

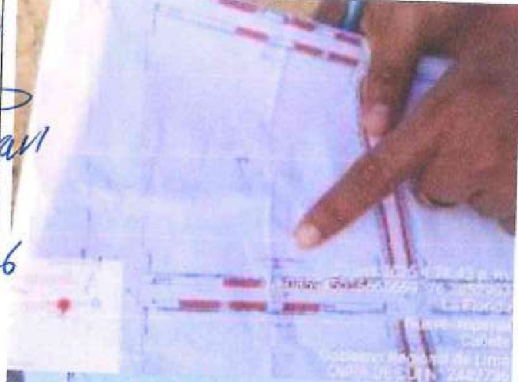
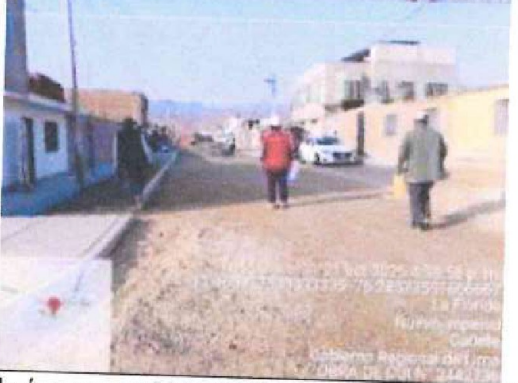
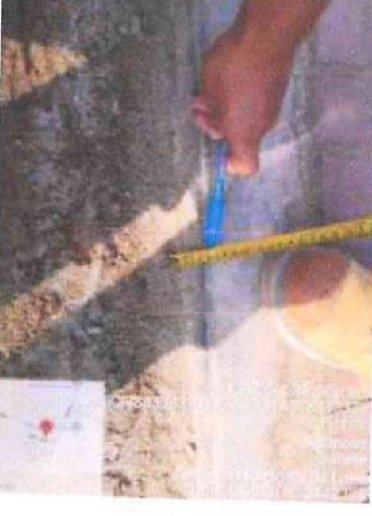
| <p>Imágenes n.ºs 238 al 239</p> <p>Vista general del area de intervención, se evidenció la ejecución de veredas y sardineles.</p> | <p>Imagen n.º 240</p> <p>Se evidenció la presencia de excedente de concreto en los extramos de la calzada, debiendo estos ser de material afirmado y compactado.</p> |

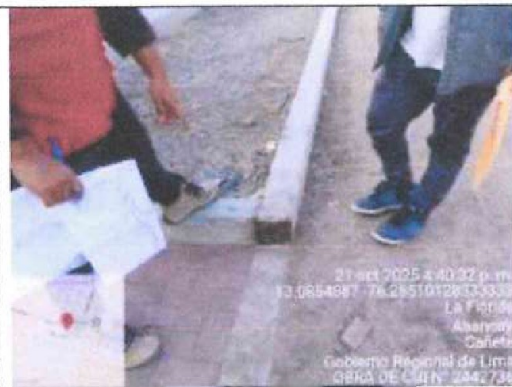
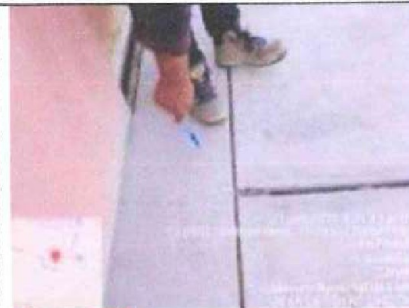
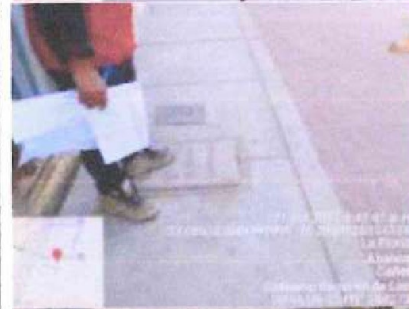
Imágenes n.ºs 241 al 242

Se evidenció encofrado no eliminado en sardinel peraltado.

Se evidenció que el sardinel peraltado ejecutado se encuentra dañada.
