**INFORME DE HITO DE CONTROL**  
**N° 17563-2025-CG/GRLP-SCC**

**OBRA: “MEJORAMIENTO DEL SERVICIO DE  
TRANSITABILIDAD PEATONAL Y VEHICULAR EN  
LA ZONA SUR DEL C.P LA FLORIDA DEL DISTRITO DE  
NUEVO IMPERIAL – PROVINCIA DE CAÑETE -  
DEPARTAMENTO DE LIMA”, CON CUI N° 2442736**

**HITO DE CONTROL N° 1: CONTROL TÉCNICO  
ADMINISTRATIVO DEL AVANCE DE EJECUCIÓN DE OBRA  
Y VALORIZACIÓN DE OBRA**

**PERÍODO DE EVALUACIÓN DEL HITO DE CONTROL:  
DEL 16 AL 22 DE OCTUBRE DE 2025**

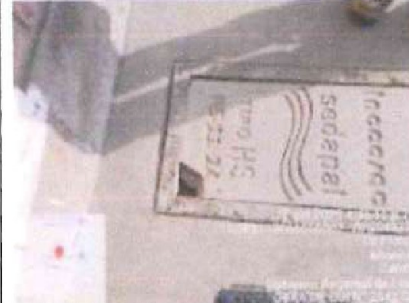
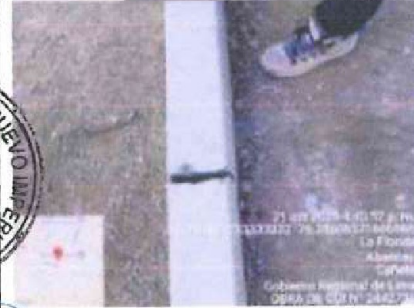
Imágenes n.ºs 243 al 245

Se evidenció fisuras en vereda ejecutada.

Se evidenció tapas de desagüe dañada no acorde al nivel de la de caja ejecutada.

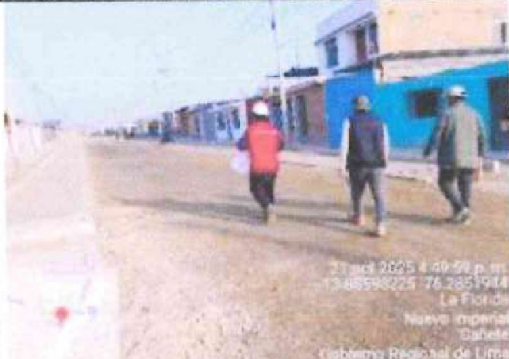
| <p>Imágenes n.ºs 251 al 252</p> <p>Vista general del área de intervención, se evidenció la ejecución de veredas, sardineles y piso de adoquines.</p> | <p>Imagen n.º 253</p> <p>Se evidenció que se encuentra pendiente la ejecución de martillo.</p> |

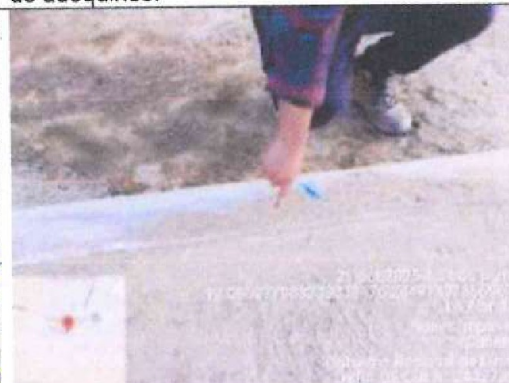
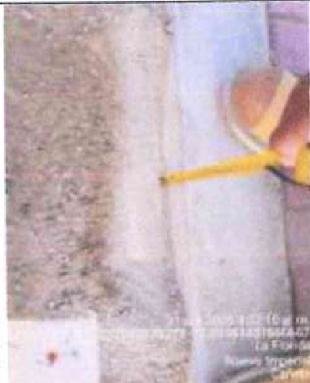
| <p>Imagen n.º 254</p> <p>Que, el sardinel sumergido ejecutado no cuenta con acabado uniforme se encuentran dañados.</p> | <p>Imagen n.º 255</p> <p>Se evidenció que el sardinel sumergido no se ha ejecutado de manera uniforme, presencia de concreto en sus laterales.</p> |

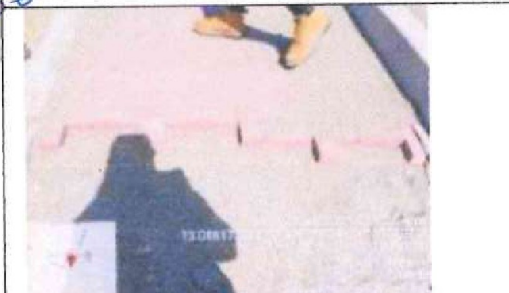
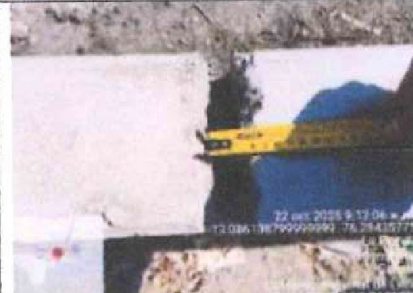
| <p>Imagen n.º 256</p> <p>Se evidenció que se encuentra pendiente la culminación del piso de adoquines y sellado.</p> | <p>Imagen n.º 257</p> <p>Se evidenció junta de dilatación mayor a 1".</p> |

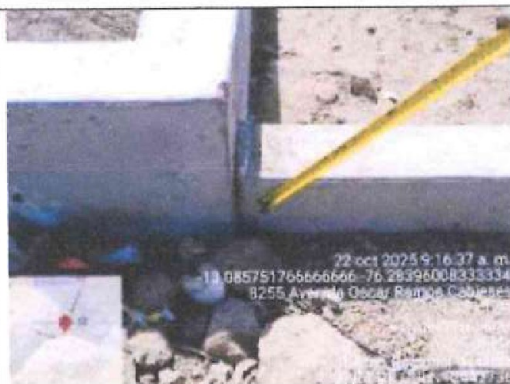
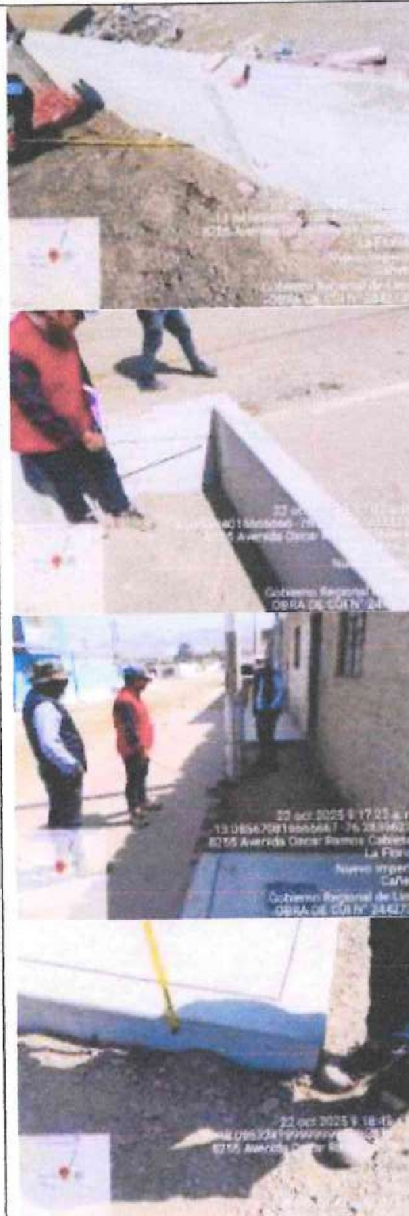
Imagen n.º 264

Se evidenció enconfrado no eliminado en unión sardinel peraltado y muro de jardinera pendiente de eliminación.

Se evidenció que se encuentra pendiente la eliminación de clavos en sardinel peraltado y muro de jardinera.

Se evidenció que se encuentra pendiente la culminación de piso de adoquin.

Se evidenció que la vereda ejecutada no cuenta con un acabado uniforme – existencia de porosidad y hoyos en el concreto.

Se evidenció que el sardinel peraltado no se ejecuto de manera uniforme, excedente de concreto en la parte inferior.

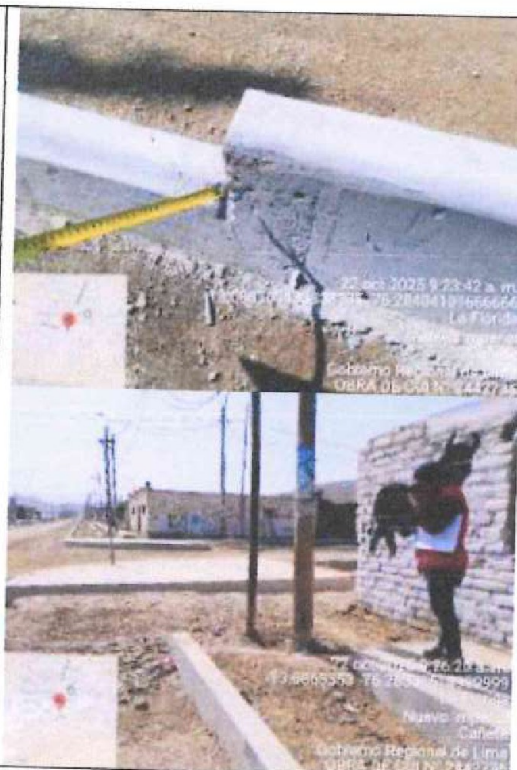
Imágenes n.ºs 270 al 275

Se evidenció la presencia de cangrejeras en sardinel sumergido ejecutado.

Se evidenció madera en la junta de dilatación de sardinel peraltado.

Que, el sardinel sumergido no cuenta con un acabado uniforme, presencia de hoyos en el concreto.

Que, se encuentra pendiente la ejecución de rampa y veredas.

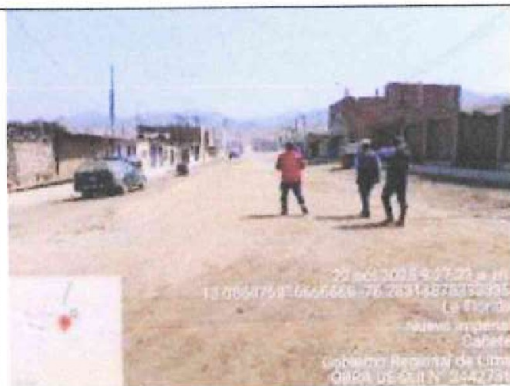
Imágenes n.ºs 276 al 277

Vista de la calle intervenida, se evidenció la ejecución de veredas.

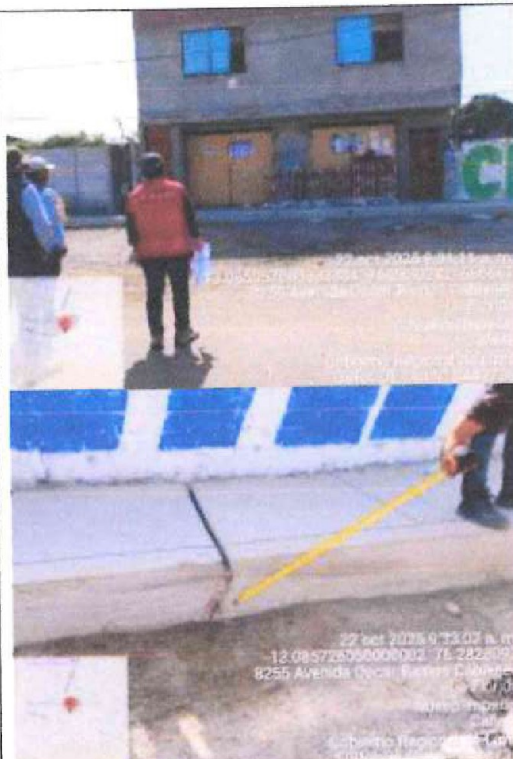
Imágenes n.ºs 278 al 280

Se evidenció que la vereda ejecutada no cuenta con un acabado uniforme y que la junta de dilatación se encuentra pendiente de ejecución.

Se evidenció almacén de la empresa contratista.

Se evidenció fisura en unión de veredas.

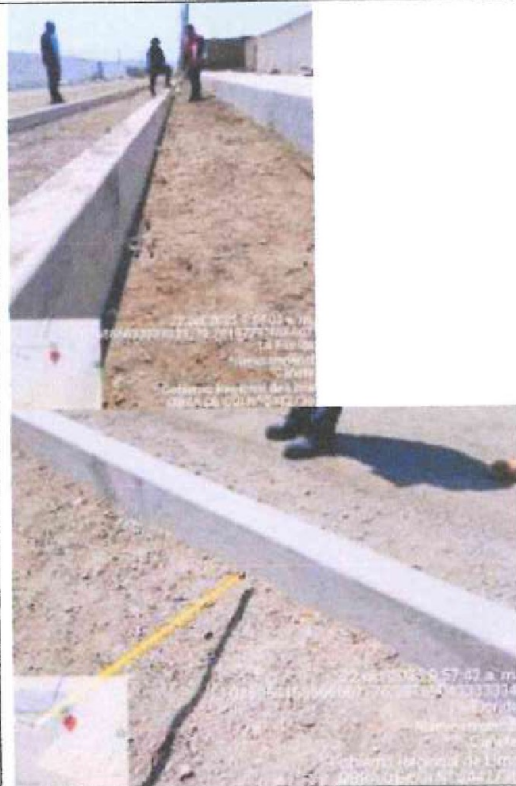
Imágenes n.ºs 298 al 300

Se evidenció que el sardinell peraltado ejecutado no cuenta con un acabado uniforme – existencia de porosidad y hoyos en el concreto.

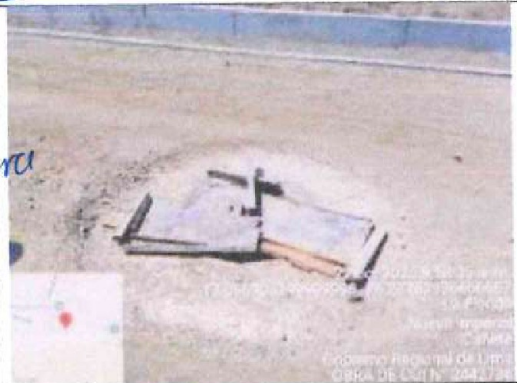
Imagen n.º 301

Se evidenció buzón con tapa de madera, se advierte que este punto no cuenta con malla de seguridad que delimitara su perimetro ante la suspensión.

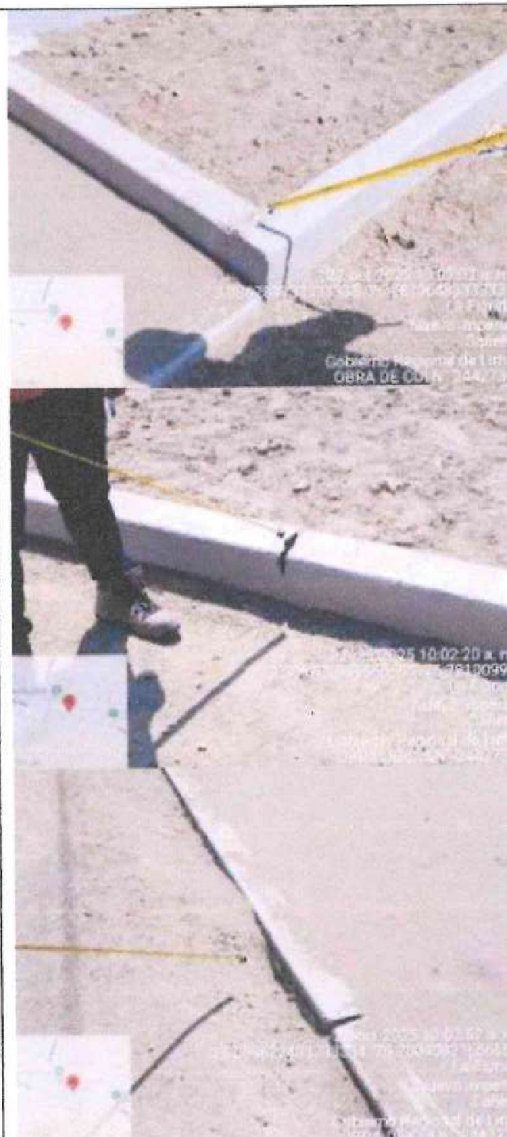
Imágenes n.ºs 303 al 305

Se evidenció madera no eliminado en sardinel peraltado ejecutado.

Se evidenció que el sardinel peraltado ejecutado no se encuentra uniforme – concreto dañado.

Se evidenció que se encuentra pendiente la nivelación de la base con el sardinel sumergido < 0.05 m.

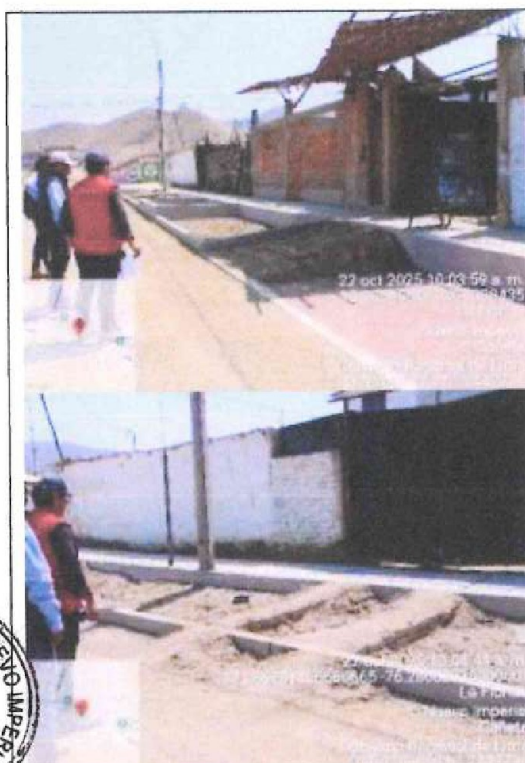
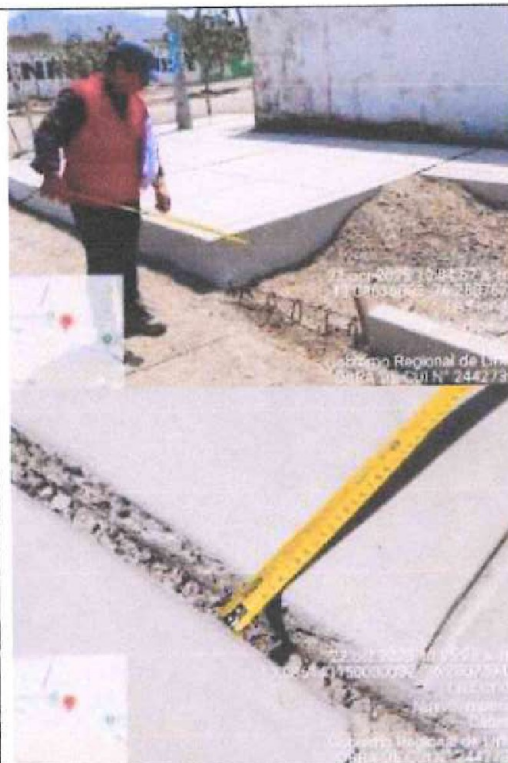
Se evidenció cochera en punto donde se tiene proyectado ejecutar piso adoquinado y area verde.

Junta de diltación en martillo mayor a 1".

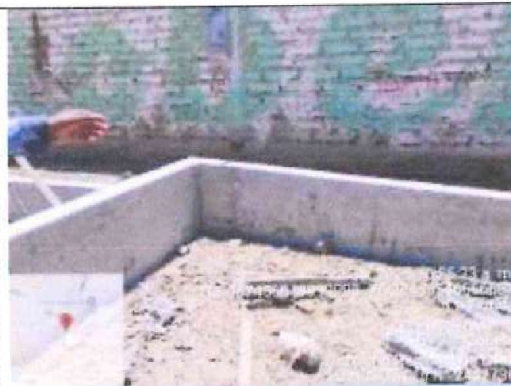
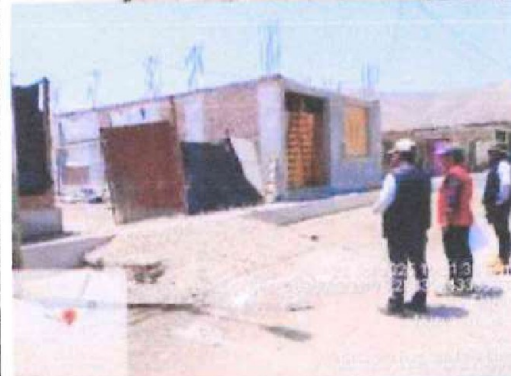
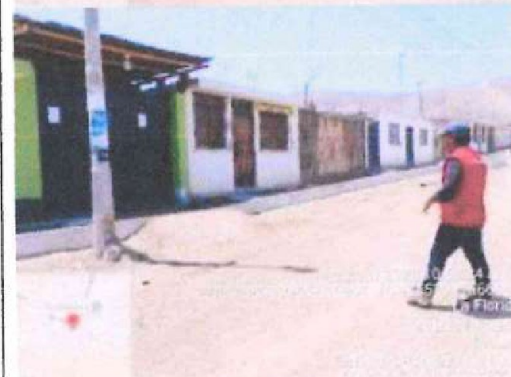
Imágenes n.ºs 339 al 346

Se evidenció que el muro ejecutado no cuenta con un acabado uniforme – existencia de porosidad y hoyos en el concreto.

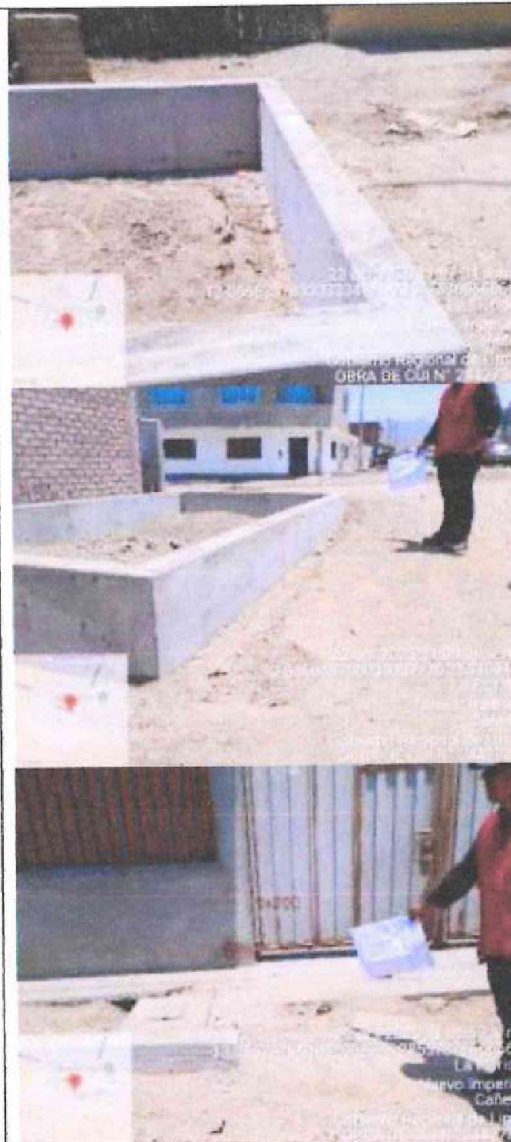
Imágenes n.ºs 355 al 362

Se evidenció que el sardinel peraltado no se ha ejecutado de manera uniforme, presencia de concreto en sus laterales.

Se evidenció cangreja y hoyos en sardinel peraltado ejecutado.

Se evidenció que las jardineras ejecutadas no cuentan con acabado uniforme, presentan clavos pendientes de eliminación.

Se evidenció tapa de caja de desagüe dañado.

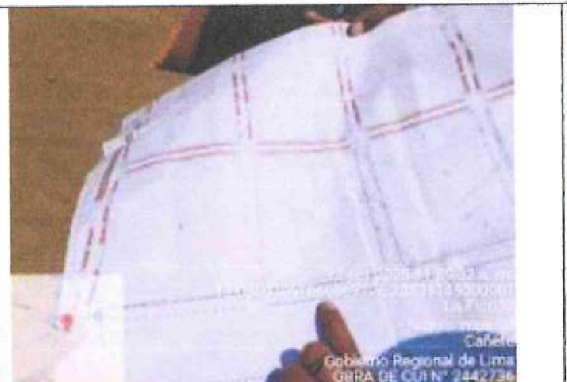
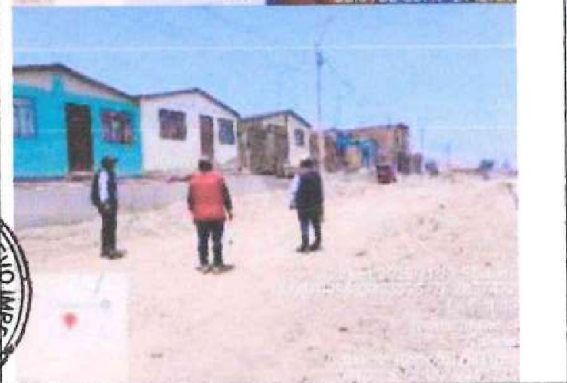
33. Calle San Martin C-02:

| <p>Imágenes n.ºs 363 al 364</p> <p>Vista de la calle intervenida, se evidenció la ejecución de veredas y sardinel (tipo muro).</p> | <p>Imágenes n.ºs 365 al 366</p> <p>Se evidenció que la base en la unión del sardinel (tipo muro) + vereda se viene desprendiendo.</p> <p>Se evidenció que las juntas de dilatación efectuadas en el sardinel (tipo muro) se encuentran con concreto no eliminado.</p> |

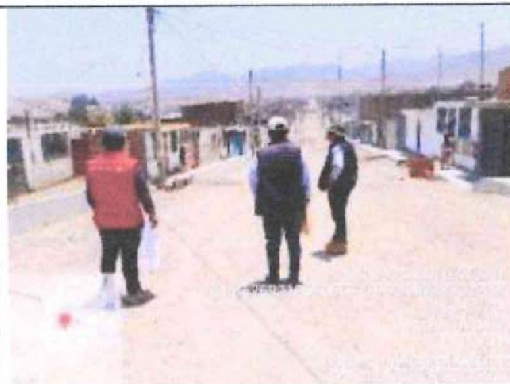
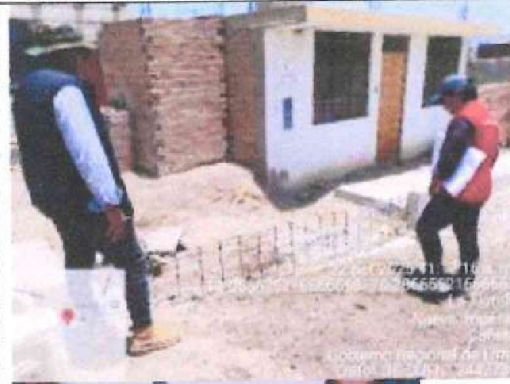
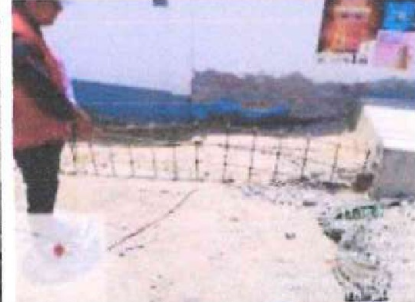
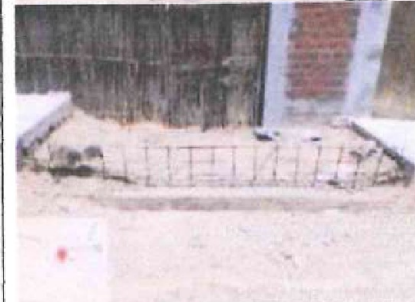
Imágenes n.ºs 369 al 372

Se evidenció que el sardinel peraltado no se ha ejecutado de manera uniforme, presencia de concreto en sus laterales.

Se evidenció varillas de acero con presencia de oxido en la proyeccion del sardinel.

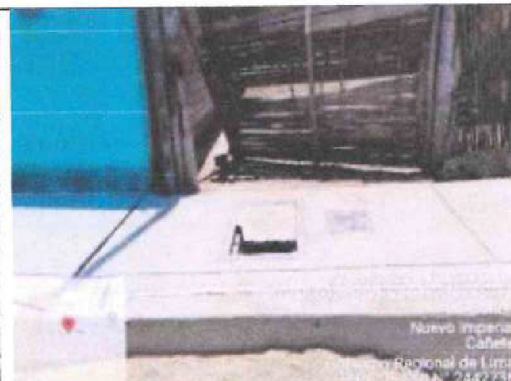
Imagen n.º 373

Se evidenció que la tapa de caja de desague se encuentra dañada.

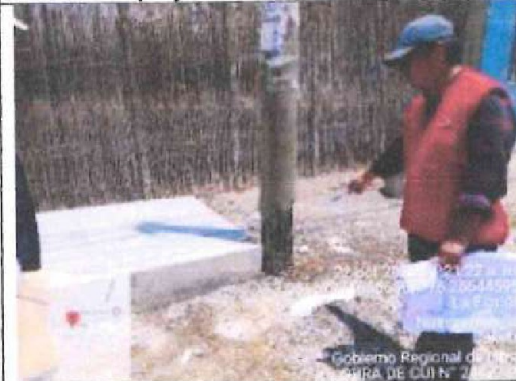
Imagen n.º 374

Se evidenció que la base interior del poste existente se encuentra dañado.

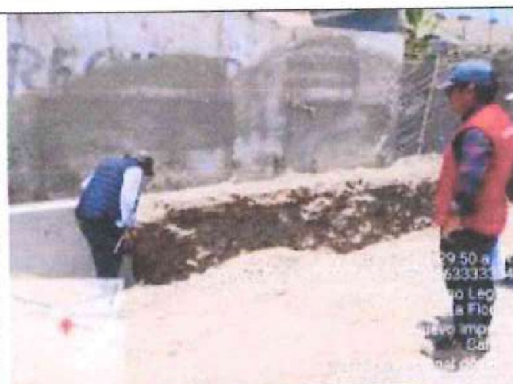
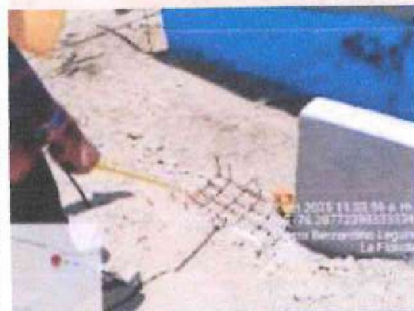
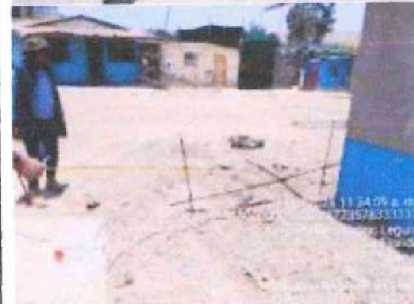
Imágenes n.ºs 376 al 383

Se evidenció que el muro ejecutado no cuenta con un acabado uniforme – existencia de porosidad y hoyos en el concreto.

Se evidenció que el sardinel peraltado ejecutado no cuenta con un acabado uniforme – existencia de porosidad y hoyos en el concreto.

Se evidenció que las juntas del sardinel peraltado se encuentra dañado.

Se evidenció que al lado del muro ejecutado se encuentra un talud de roca de nivel mayor al muro ejecutado, se advierte el desprendimiento ante movimientos sísmicos.

Se evidenció la excavación para la continuidad del muro ejecutado; sin embargo, este no cuenta con señalización que delimite su área ante la suspensión.

| | <p>Se evidenció varillas de acero con presencia de oxido en la proyeccion del sardinel ejecutado.</p> <p>Se evidenció varias de acero ancladas al suelo que no cuentan con señalización que delimite su área ante la suspensión.</p> |

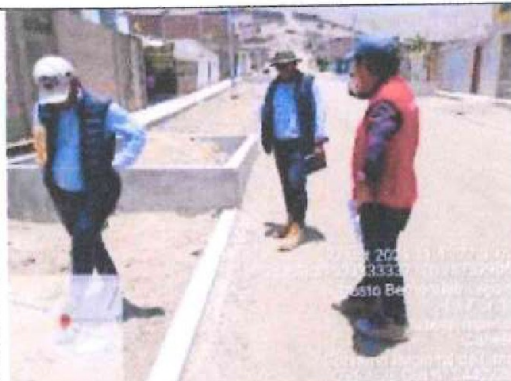
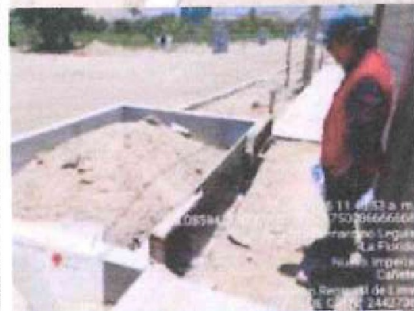
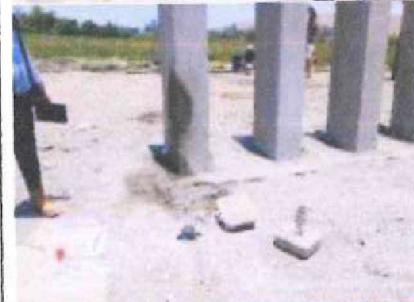
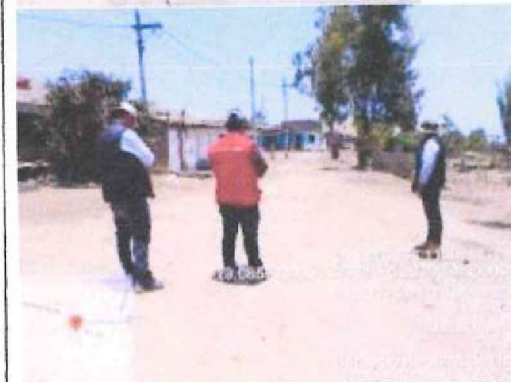
Imágenes n.ºs 386 al 392

Se evidenció que el sardinel sumergido no se ha ejecutado de manera uniforme, presencia de concreto en sus laterales.

Se evidenció encofrado no eliminado en jardinera ejecuada.

Se evidenció el resane de fisura en pilar ejecutado.
