**INFORME DE HITO DE CONTROL**  
**N° 3470-2025-CG/GRSM-SCC**

**OBRA: “MEJORAMIENTO DEL SERVICIO DE AGUA PARA RIEGO DEL CANAL TIOYACU - LA UNIÓN EN LAS LOCALIDADES DE ATUMPLAYA Y DOMINGO PUESTO DEL DISTRITO DE MOYOBAMBA - PROVINCIA DE MOYOBAMBA - DEPARTAMENTO DE SAN MARTÍN”, CON CÓDIGO ÚNICO DE INVERSIONES N° 2518482.**

**HITO DE CONTROL N.° 6 – REVISIÓN DE LA VALORIZACIÓN DEL MES DE ENERO DE 2025.**

**MOYOBAMBA, 26 DE FEBRERO DE 2025.**

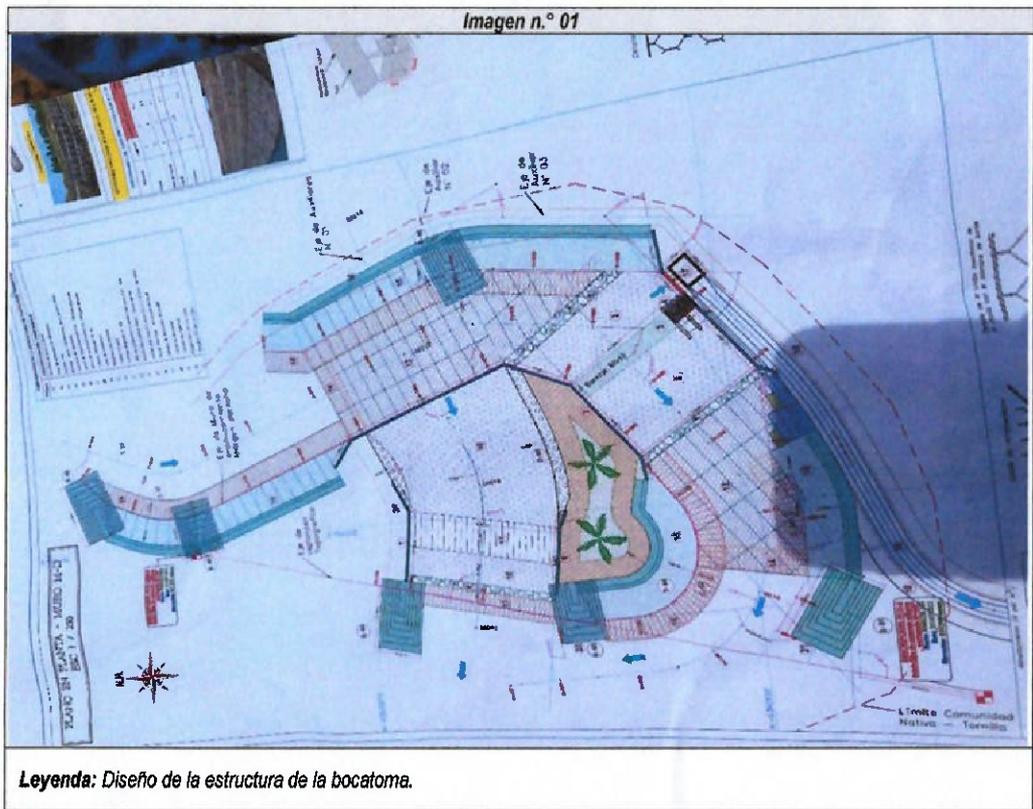
**3.1 BOCATOMA**

En el área de la bocatoma, se ha constatado que esta ha sufrido inundaciones debido al desbordamiento de la quebrada Tioyacu, como resultado de las constantes precipitaciones pluviales, lo que ha imposibilitado continuar con la ejecución de los trabajos específicamente movimiento de tierras y vaceado de concreto.

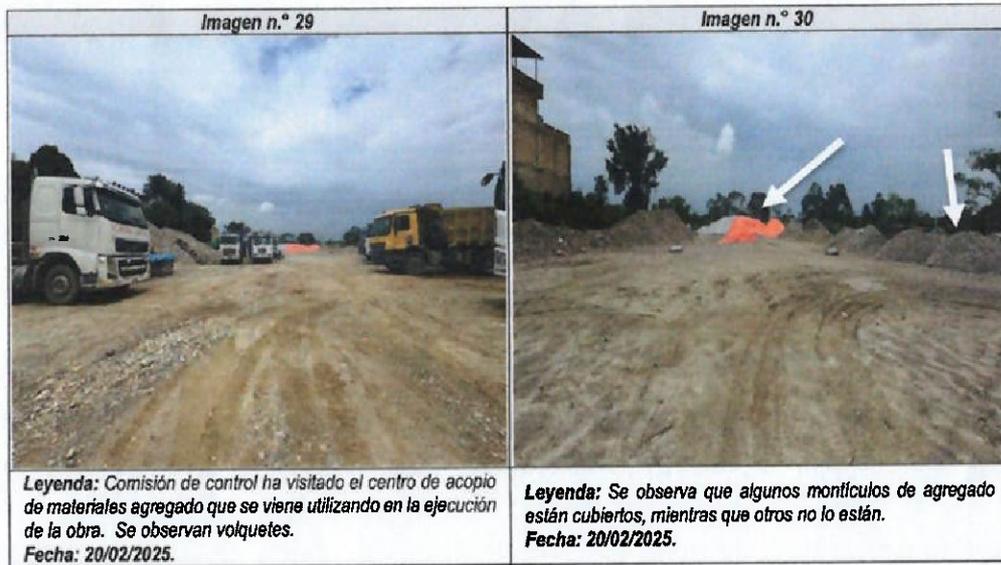
**3.3 ACOPIO DE MATERIALES:**

Se efectuó la visita al centro de acopio de materiales de agregado el 20 de febrero de 2025, constatándose material utilizado para relleno, volquetes y maquinaria, las cuales se dejan registro en las siguientes imágenes:
