INFORME DE CONTROL CONCURRENTE
N° 10078-2025-CG/GRSM-SCC

OBRA: “RENOVACIÓN DE COBERTURA; REPARACIÓN DE SISTEMA DE SUMINISTRO ELÉCTRICO Y SERVICIOS HIGIÉNICOS Y/O VESTIDORES; ADQUISICIÓN DE MOBILIARIO DE AULA DE EDUCACIÓN SECUNDARIA; ADEMÁS DE OTROS ACTIVOS EN EL (LA) I.E. ANDRÉS AVELINO CÁCERES DISTRITO DE MORALES, PROVINCIA SAN MARTÍN, DEPARTAMENTO SAN MARTÍN”, CUI N° 2590988.

**PERÍODO DE EVALUACIÓN DEL HITO DE CONTROL:
DEL 05 DE AGOSTO DE 2025 AL 28 DE AGOSTO DE 2025**

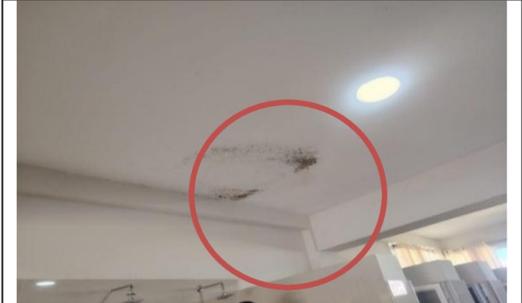
Imagen N° 13	Imagen N° 14

Durante la visita de inspección física realizada los días 07 al 09 de agosto de 2025, se constató que el pabellón N° 04 presenta humedad en la losa de techo de los servicios higiénicos, ocasionada por la filtración de agua proveniente de un sumidero ubicado en el piso superior, en la misma zona, así como por filtraciones en la parte exterior del paramento, atribuibles a deficiencias

<p>En el primer nivel de la edificación, destinado a SS.HH., se constata humedad en el techo, la cual se genera por filtraciones provenientes de la losa del segundo nivel.</p>	<p>Se constata tanque elevado en los SS.HH. del segundo nivel de la edificación, evidenciándose presencia de humedad.</p>

en la conexión de las instalaciones de tubería de agua. En consecuencia, resulta necesario efectuar el picado correspondiente y reparar la fuga existente.

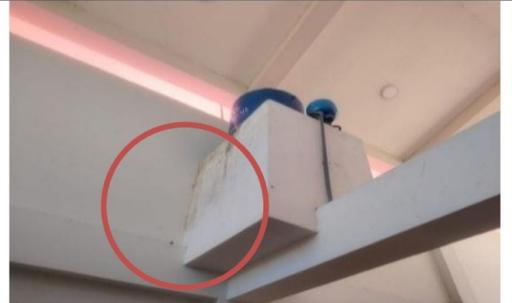
Asimismo, en el mismo piso superior se verificó un tanque elevado, en el cual también se evidenció humedad en uno de sus laterales, situación que podría estar asociada a deficiencias en su estanqueidad o a filtraciones. Conforme a lo establecido en la Norma Técnica E.060 “Concreto Armado” y la Norma Técnica A.010 “Condiciones Generales de Diseño”, las edificaciones deben garantizar condiciones de habitabilidad y seguridad, evitando patologías constructivas que afecten la durabilidad de la infraestructura y la adecuada prestación del servicio.

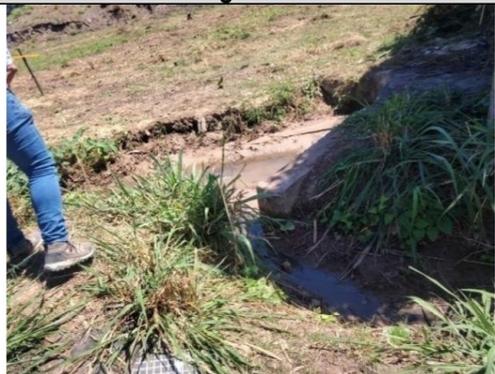
Imagen N° 16	Imagen N° 17

Por otro lado, en la parte posterior del pabellón N° 04 se constató la existencia de un desagüe que desemboca en una cuneta natural, lo cual constituye un foco infeccioso, ya que este tipo de acumulación de agua puede propiciar la proliferación del zancudo *Aedes aegypti*, vector transmisor del dengue. Asimismo, dicha situación genera olores fétidos que afectan el ambiente y la salubridad del lugar.

<p>Se constata desagüe en la parte posterior de la edificación N° 04, generando olor hediondo y constituyendo un foco infeccioso por la acumulación de agua estancada.</p>	<p>Se constata desagüe con conexión a cuneta natural, presentando agua estancada que constituye un foco infeccioso.</p>

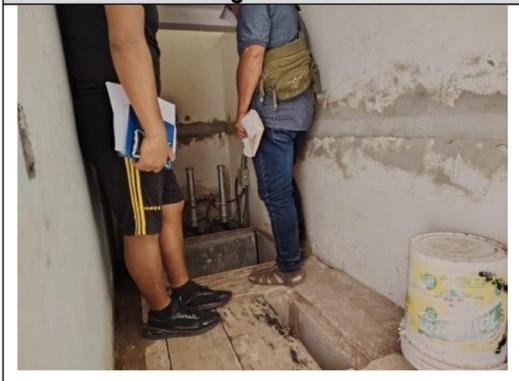
Imagen N° 19	Imagen N° 20

Adicionalmente, en el pabellón N° 08, específicamente en el área de bombas, se constató la presencia de humedad generada por filtraciones de agua. Asimismo, el personal militar y los cadetes que permanecen en la institución informaron que las bombas presentan deficiencias operativas, encontrándose únicamente una en funcionamiento, mientras que la otra se encuentra inoperativa.

<p>Se constata presencia de humedad en el área de bombeo.</p>	<p>Se constata presencia de humedad en el área de bombeo.</p>

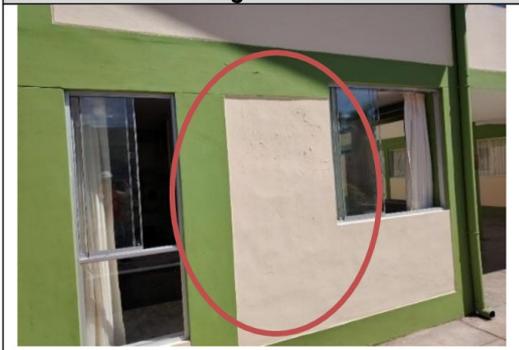
Imagen N° 21	Imagen N° 22

Adicional a ello, en el pabellón N° 02, durante la visita de inspección física se constató que la pintura de la fachada presenta desprendimientos y descascamiento, lo cual podría deberse a deficiencias en el proceso constructivo de aplicación o al empleo de insumos de baja calidad.

<p>Se presenta vista general de los niveles N° 01 y 02, constatándose el descascamiento de la pintura.</p>	<p>Se presenta vista de la fachada N° 02 de la edificación, en la que se constata el descascamiento de la pintura.</p>

Cabe precisar que resulta necesario levantar esta observación, toda vez que la obra ya se encuentra recepcionada y la contratista cuenta con un plazo de siete (07) años de responsabilidad para subsanar deficiencias y atender observaciones vinculadas a la calidad de la obra, conforme a lo establecido en el Reglamento de la Ley de Contrataciones del Estado – RLCE respecto a la garantía por vicios ocultos.

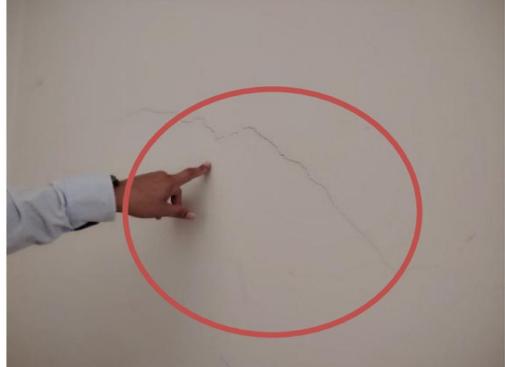
Fotografía N° 23	Fotografía N° 24

<p>Se constatan fisuras en el ambiente del pabellón donde se ha instalado una losa adicional sobre la losa existente, generando rigidez en este módulo.</p>	<p>Se presenta fisura en muro de la habitación ubicada en el segundo nivel del pabellón.</p>

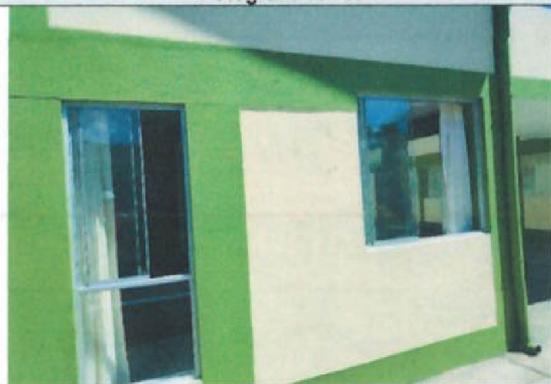
Fotografía n.º 05

Se presenta vista general de los niveles N.º 01 y 02, constatándose el descascaramiento de la pintura.

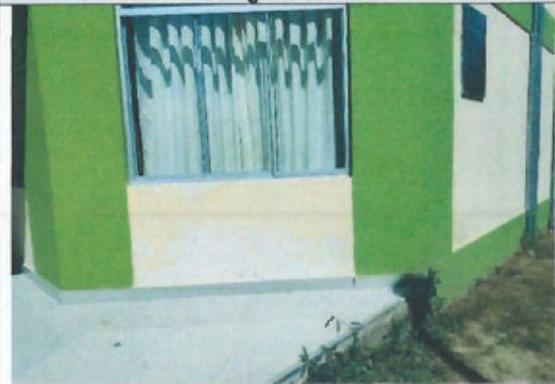
Fotografía n.º 06

Se presenta vista de la fachada N.º 02 de la edificación, en la que se constata el descascaramiento de la pintura.

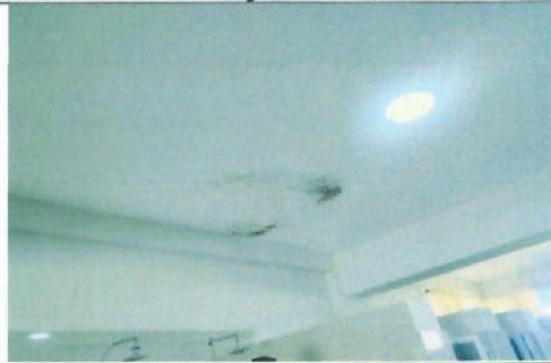
Se presenta la vista general del pabellón N.º 04.	En el primer nivel de la edificación, destinado a SS.HH., se constata humedad en el techo, la cual se genera por filtraciones provenientes de la losa del segundo nivel.

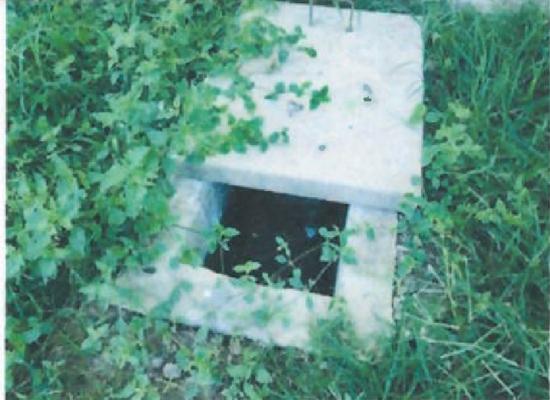
Fotografía n.º 24

Se constata presencia de agua estancada en el desagüe, situado en la parte posterior del pabellón N.º 04.

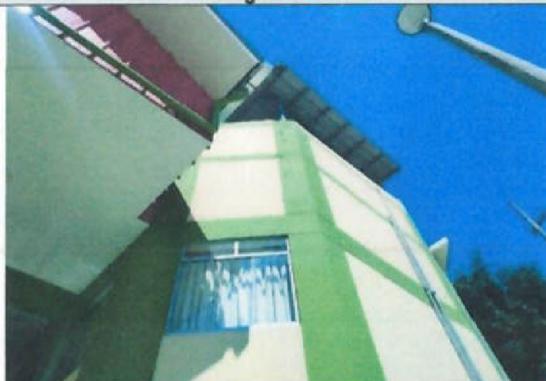
Fotografía n.º 26

Se presenta la vista general de la edificación N.º 06, evidenciándose descascaramiento de la pintura en fachada

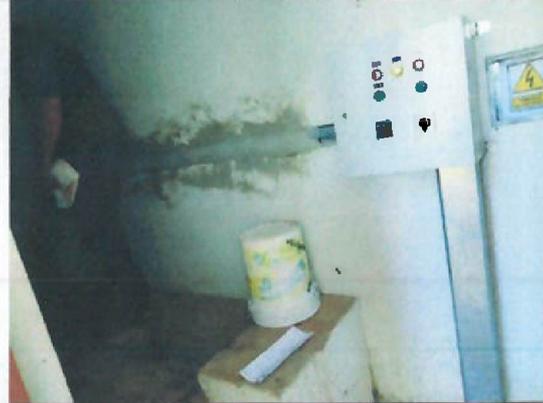
Fotografía n.º 42	Fotografía n.º 43

Se observa vista general de esta edificación.	Se constata en el área de bombas que únicamente una se encuentra operativa.
Fotografía n.º 44	Fotografía n.º 45

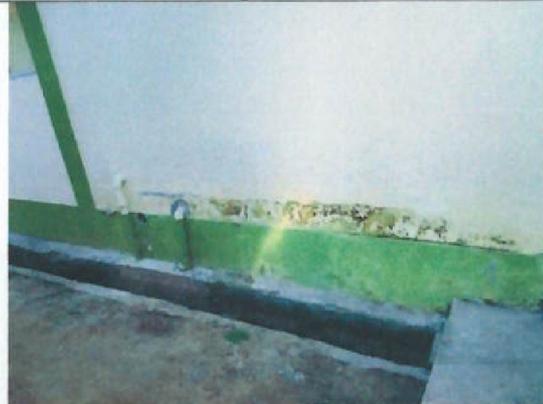
Se constata presencia de humedad en el área de bombeo.	Se constata presencia de humedad en el área de bombeo.

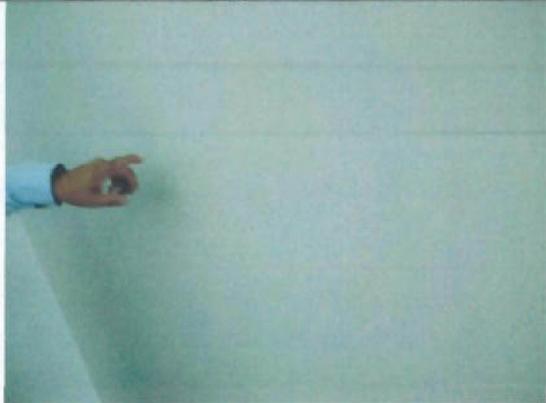
Se constatan fisuras en el ambiente del pabellón donde se ha instalado una losa adicional sobre la losa existente.	Se presenta fisura en muro de la habitación ubicada en el segundo nivel del pabellón.

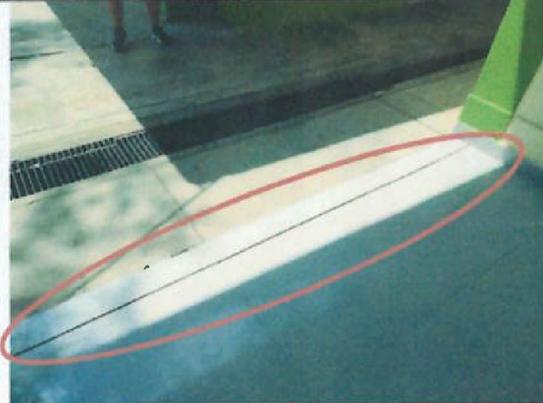
Fotografía n.º 64	Fotografía n.º 65

Se constata vista general de este pabellón.	Se observa separación de porcelanato en pasadizo de este pabellón.
Fotografía n.º 66	Fotografía n.º 67

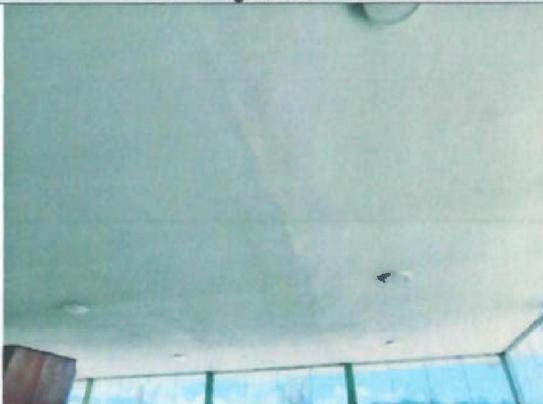
Se constata servicios higiénicos de este pabellón	Se constata un mal acabado en cielo rasos.

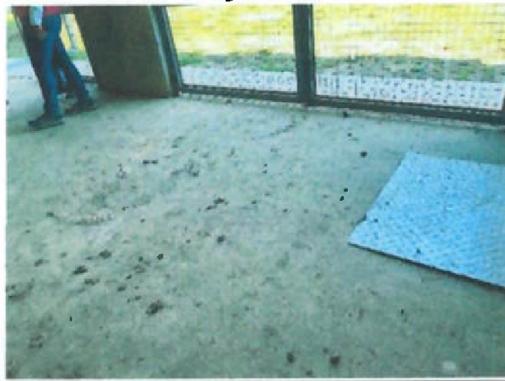
Imagen n.º 80	Imagen n.º 81

Se observa Restos de sedimento por posible ingreso de agua de lluvias hacia el interior de la sala de subestación eléctrica.	Se observa zanja en caseta de subestación eléctrica, con evidencia de que hubo agua reposada en dicha zanja.

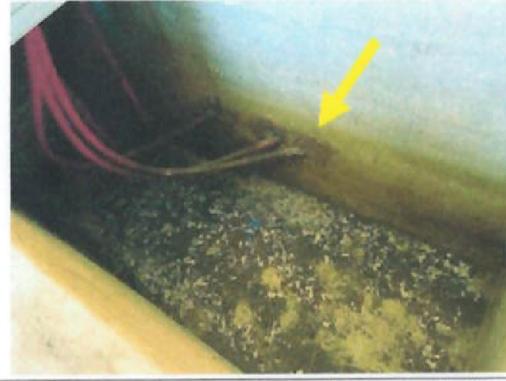
2	El comité de recepción de obra no advirtió de la acumulación de agua en la zanja de caseta de subestación eléctrica, los tomacorrientes en cocina y losa deportiva no cuentan con protección contra ingreso de agua, cajas de registro de puesta a tierra deterioradas, sin señalética de ubicación y falta de dispositivos de protección para equipos de cómputo, hechos que ponen en riesgo a la integridad física de los estudiantes, docentes y vida útil de las instalaciones.	-	De acuerdo con la Directiva N.º 013-2022-CG/NORM "Servicio de Control Simultáneo", el plazo máximo para corregir las situaciones adversas identificadas en un informe de hito de control es de 45 días calendario. El Informe de Hito de Control N.º 4258-2025-CG/GRSM-SCC fue notificado el 20 de mayo de 2025 mediante oficio N.º 000472-2025-CG/GRSM, estableciendo como fecha límite el 04 de julio de 2025 para que la entidad implemente las acciones correctivas necesarias. Dado que ya venció el plazo para que la entidad adopte medidas preventivas o correctivas, se concluye que la situación adversa no está corregida.	SIN ACCIONES

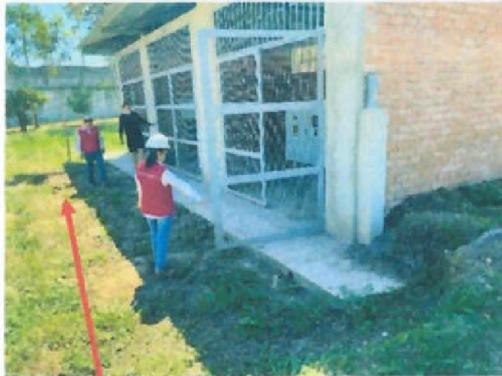
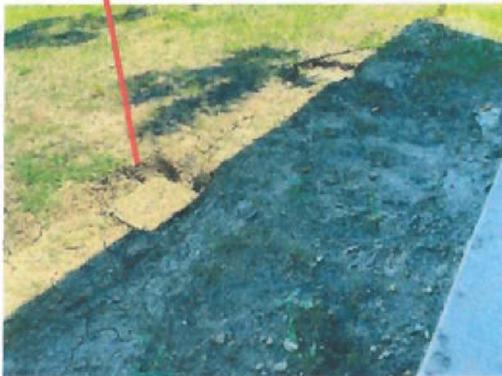
Imagen n.º 82

En la caseta de subestación eléctrica se observa que no cuenta con sistema de evacuación de agua de lluvia en la parte frontal.
Dos cajas de registro de puesta a tierra se encuentran a desnivel.

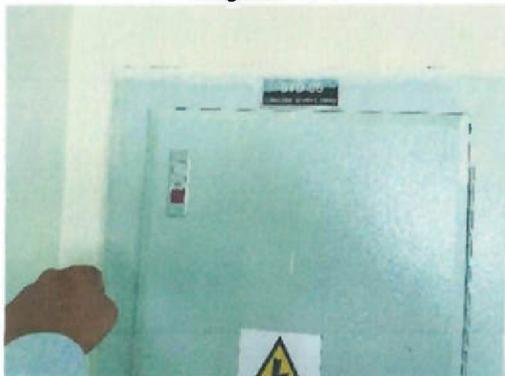
Imagen n.º 84

Se observa el Tablero STD-06.
Se verificó que las dos chapas tipo push de la tapa no funcionan. La tapa no se puede abrir.

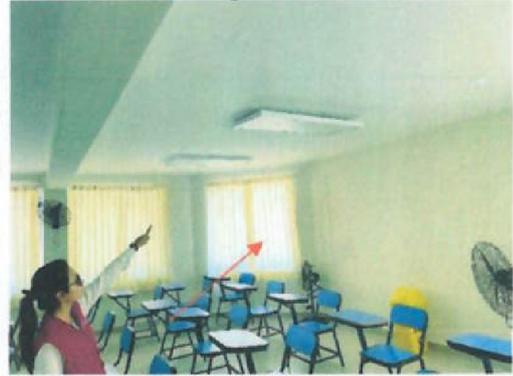
Imagen n.º 85

Se observa que una luminaria tipo panel adosado se encuentra en riesgo de desprendimiento.
Aula 04 del Pabellón 06.

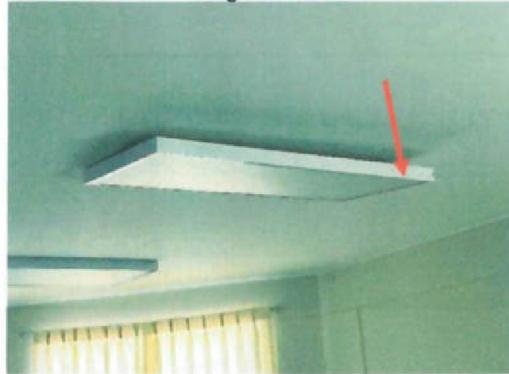
Imagen n.º 113

Se observa que una luminaria tipo panel adosado se encuentra en riesgo de desprendimiento.
Aula 04 del Pabellón 06.

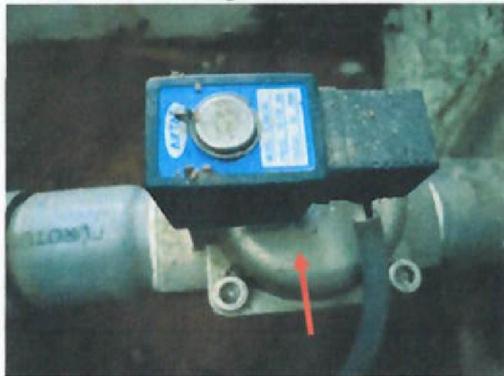
Imagen n.º 86

Se observa control de ingreso de agua de la red pública hacia la institución educativa. El personal técnico reporta que se encuentra inoperativo y no controla el nivel de llenado del tanque, permitiendo inundación por el rebose.

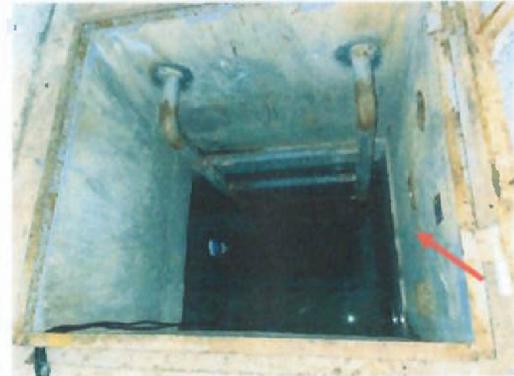
Imagen n.º 87

Tanque de agua de llegada de la red pública. El nivel no tiene control y se observa residuos de rebose e inundación.

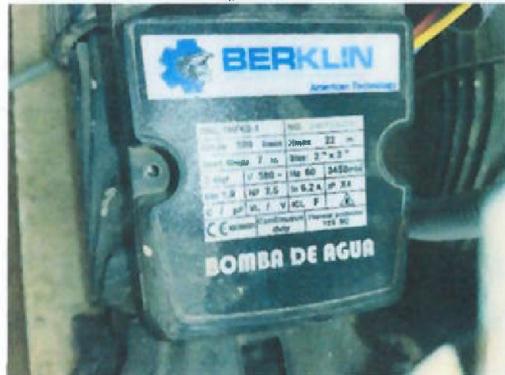
Imagen n.º 90

Se observa datos técnicos de Bomba de agua n.º 2
2.5 hp, SN 2407230011
Única bomba de agua que se encuentra en operación
para abastecer a la Institución educativa.
