INFORME DE HITO DE CONTROL
Nº 3036-2025-CG/GRJU-SCC

**EJECUCIÓN DE LA OBRA: “MEJORAMIENTO DEL
SERVICIO EDUCATIVO DEL NIVEL SECUNDARIA DE LA I.E.
POLITÉCNICO TÚPAC AMARU, DISTRITO DE CHILCA -
PROVINCIA DE HUANCAYO - DEPARTAMENTO DE JUNÍN”**

**HITO DE CONTROL Nº 2 - CULMINACIÓN Y RECEPCIÓN DE LA
CONTINGENCIA, AVANCE FÍSICO DE LA OBRA AL MES DE ENERO
DE 2025 Y REVISIÓN DE LA VALORIZACIÓN DEL MES DE
DICIEMBRE DE 2024**

**PERÍODO DE EVALUACIÓN:
DEL 28 DE ENERO AL 13 DE FEBRERO DE 2025**

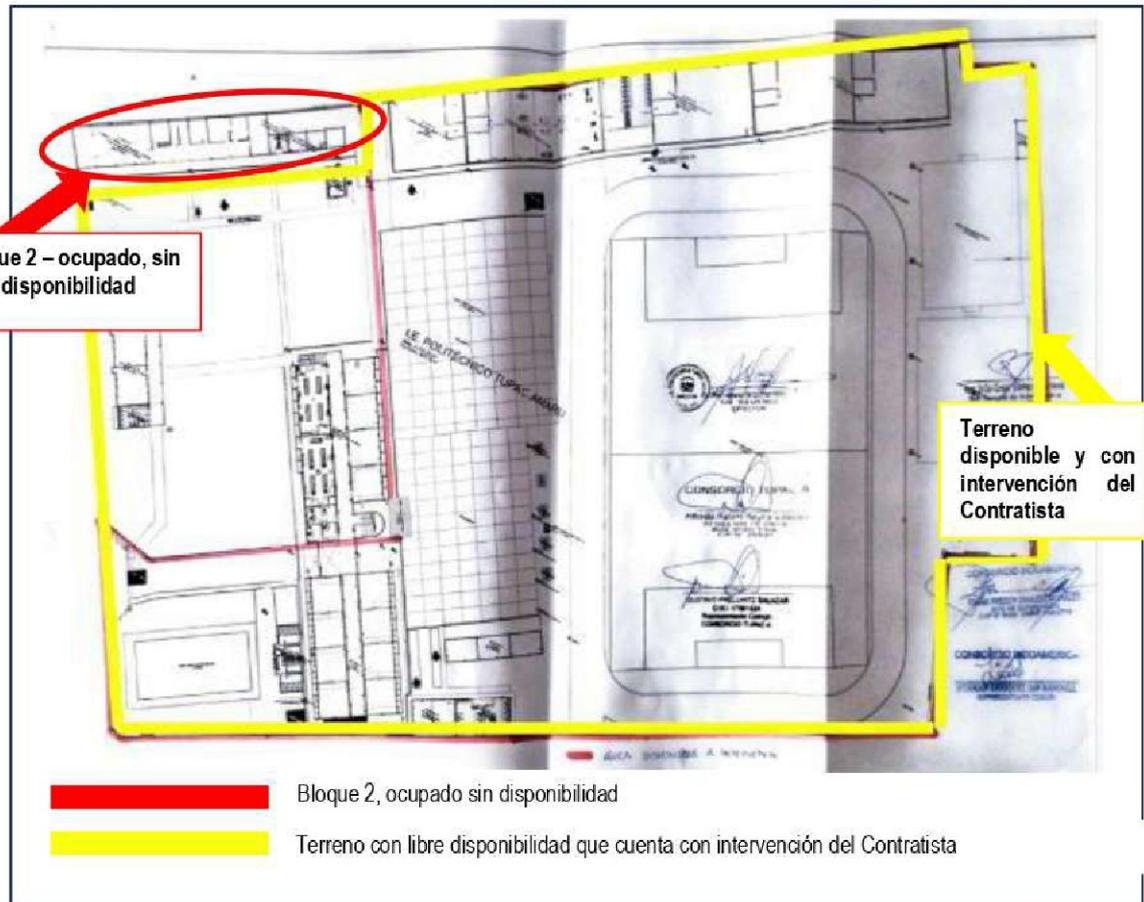
Imagen n.º 2
Detalle de terreno ocupado y terreno con libre disponibilidad

Bloque 2, ocupado sin disponibilidad
Terreno con libre disponibilidad que cuenta con intervención del Contratista

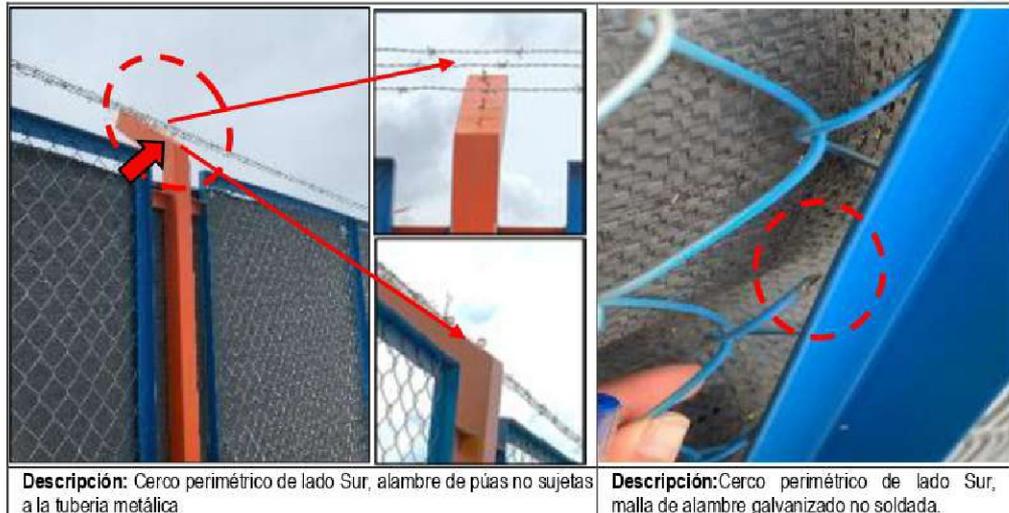
Imágenes n.ºs 25 y 26
Cerco Perimétrico tramo P12-P13 de la zona A

Al respecto, de la visita realizada a la Obra de Contingencia, según consta en el Acta de Visita de Inspección n.º001-2024-GRJU/SCC-CUI:2499920-H2, se observó, que la instalación del alambre de púas y malla de alambre galvanizado, ubicadas en el tramo P12-P13 (lado sur) de la zona A, incumplen las especificaciones técnicas, toda vez que se advierte que, el alambre de púas no se encuentra sujeta a la columna metálica, asimismo un punto de la malla olímpica no se encuentra soldada, tal como se evidencia en las imágenes siguientes:

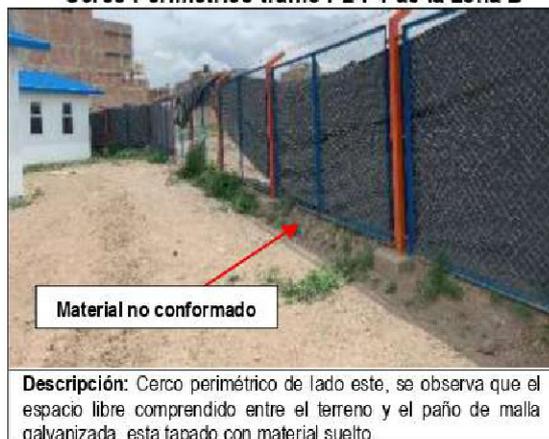
Imagen n.º 27
Cerco Perimétrico tramo P2-P4 de la zona B

Asimismo, se observó que, entre el espacio libre comprendido entre el terreno conformado y ángulo metálico inferior de la malla del cerco perimétrico lado este de la zona B³¹, se ha dispuesto de material no conformado, lo que implicaría riesgo a la seguridad personal y de los bienes de la comunidad educativa, debido a que no asegura el cerramiento adecuado que garantice seguridad, tal como se muestra en la imagen siguiente:

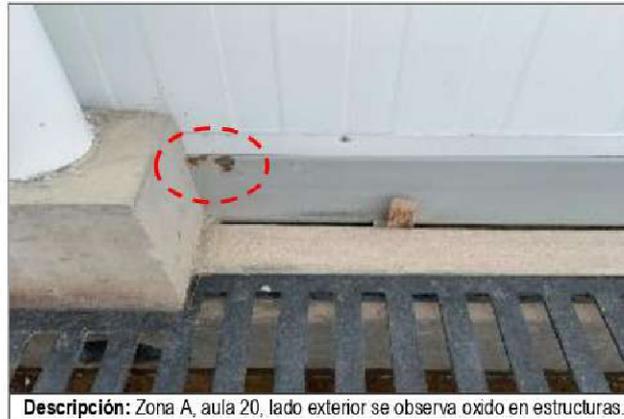
Imagen n.º38
Módulos Prefabricados módulo de aula-Zona A

Descripción: Zona A, aula 20, lado exterior se observa oxido en estructuras.

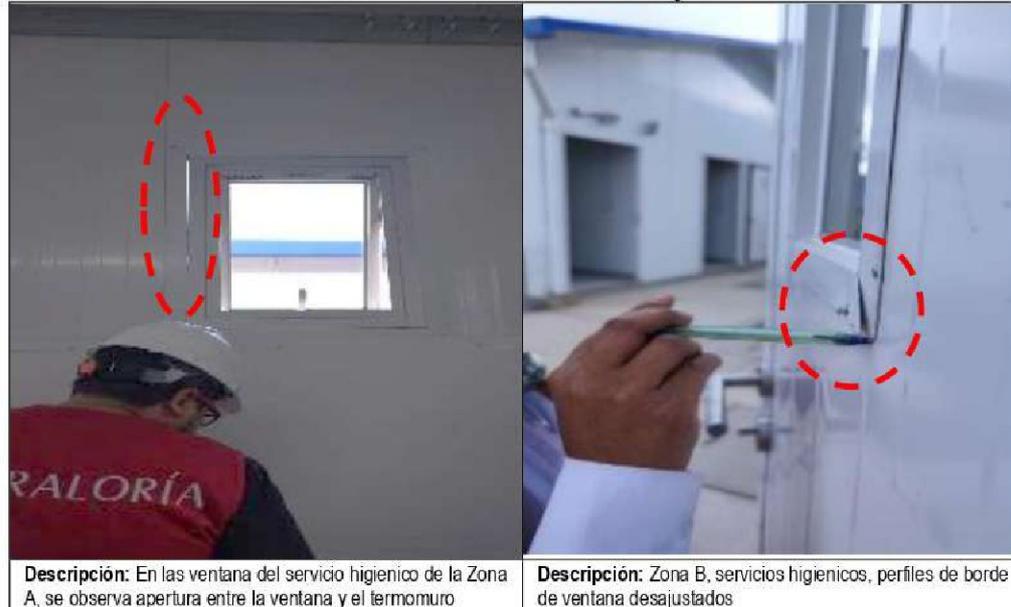
Imágenes n.ºs 39 y 40
Módulos Prefabricados -Zona A y B

No obstante, de la visita realizada a la Obra de Contingencia, según consta en el Acta de Visita de Inspección n.º001-2024-GRJU/SCC-CUI:2499920-H2, se observó que, en el módulo de servicio higiénico de la zona A, una abertura entre el marco de ventana y termo muro; asimismo en la ventana del servicio higiénico de la zona B, se advirtieron perfiles de borde de ventana desajustados, tal como se evidencia en las imágenes siguientes:

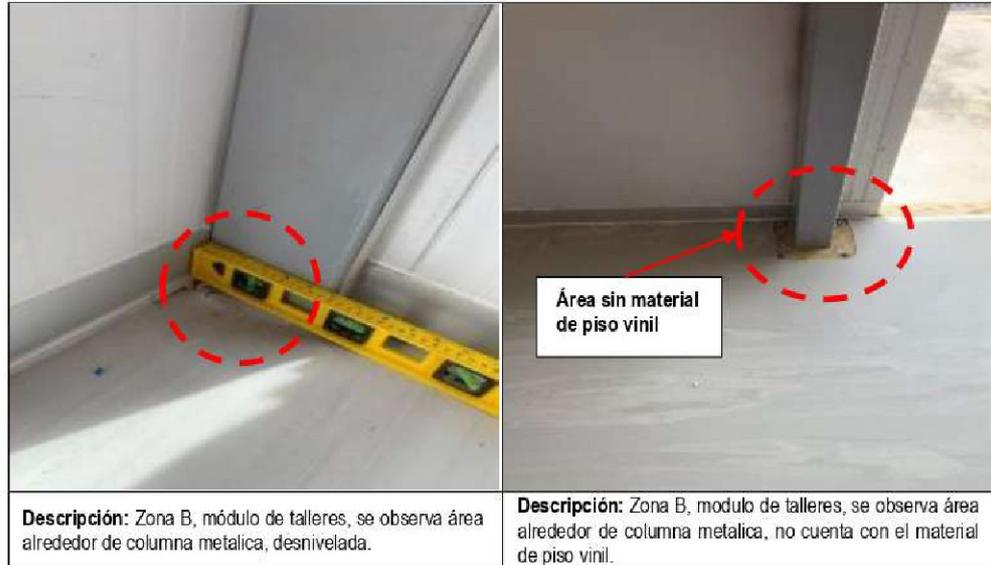
Imágenes n.ºs 41 y 42
Módulos Prefabricados Talleres-Zona B

de vinílico, de igual manera se observaron manchas, tal como se evidencia en las imágenes siguientes:

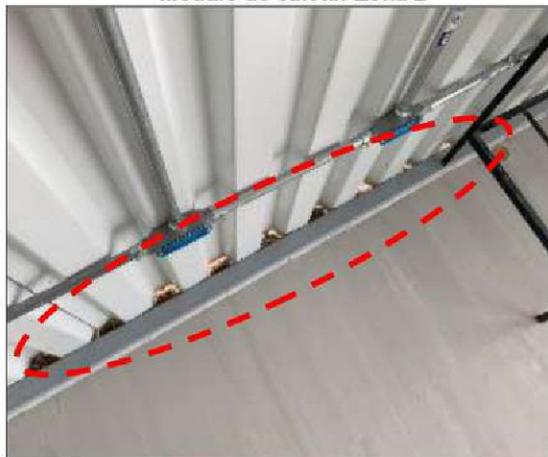
Imagen n.° 46
Módulo de cafetín-Zona B

Ahora bien, de la visita realizada a los módulos de Cafetín-Comedor³⁴, según consta en el Acta de Visita de Inspección n.°001-2024-GRJU/SCC-CUI:2499920-H2, se observó espacios vacíos en los bordes perimetrales del módulo, lo que implica que no haya un cerramiento completo, por ende, incumplimiento a la normativa señalada en los párrafos precedentes, lo que podría ocasionar ingreso de polvo, presencia de roedores y otros, poniendo en riesgo la salubridad de la comunidad educativa que hace uso de las ambientes complementarios, tal como se evidencia en la imagen siguiente:

Descripción: Zona B, área de cafetín, sin cerramiento completo, se observa áreas libres por la forma de los paneles acanalados.

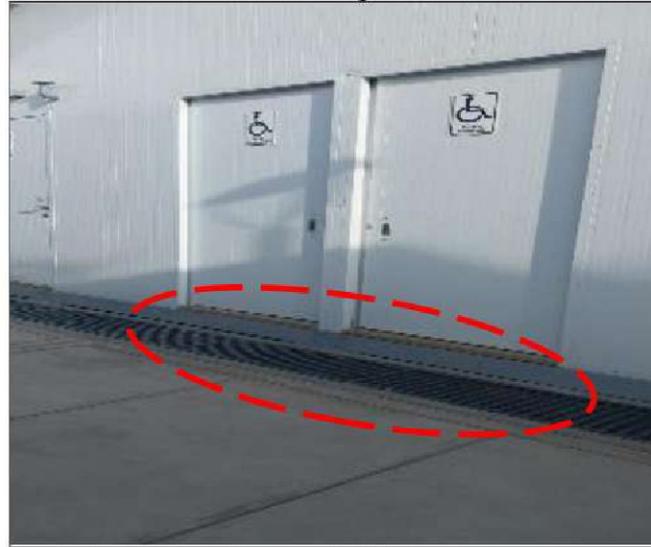
Imagen n.º 47
Módulo de Servicio Higiénico-Zona A

De igual manera, se observó que el acceso a los módulos de los servicios higiénicos para discapacitados tanto de la zona A y B, no cuentan con rampas de acceso, incumpliendo el principio de accesibilidad universal, tal como se evidencia en la imagen siguiente:

Descripción: Zona A, módulo de servicios higiénicos, sin rampa de acceso a personas discapacitadas.

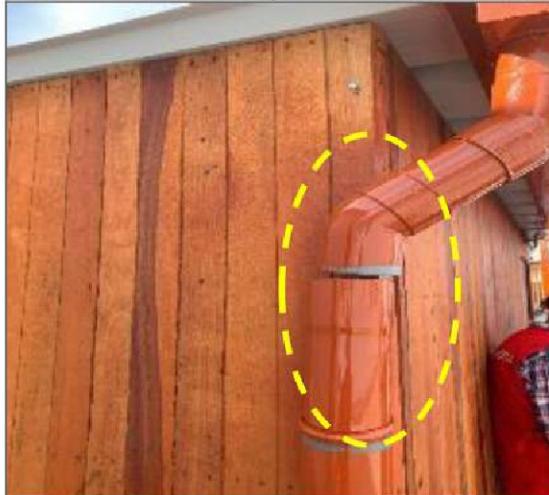
Imagen n.º 48
Módulos Prefabricados para caseta de Guardianía

Descripción: Zona A, caseta de guardianía, lado de ingreso principal, se observa tubería de desague pluvial no se encuentra conectada.

Asimismo, cabe precisar que, tanto en la zona A y B, los montantes pluviales de las casetas de guardianía, no están conectados a la red de drenaje pluvial³⁵, lo que implica que, ante precipitaciones pluviales, podría ocasionar acumulación de agua, posibles filtraciones y socavación del terreno colindante, por ende, deterioros a la caseta de guardianía.

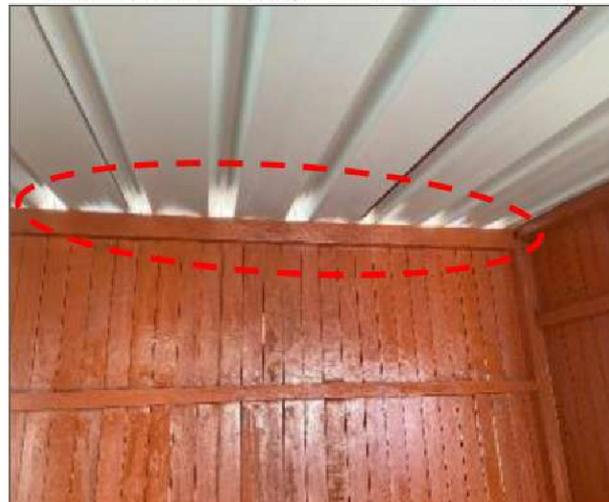
Imagen n.º54
Módulos Prefabricados para caseta de Guardianía

En ese sentido, de la visita realizada a los módulos de caseta de guardianía, según consta en el Acta de Visita de Inspección n.º001-2024-GRJU/SCC-CUI:2499920-H2, se observó espacios vacíos en los bordes del módulo, lo que implica que no haya un adecuado cerramiento, por ende, incumplimiento a la normativa vigente, poniendo en riesgo las condiciones de confort térmico, para las personas que hagan uso de la edificación, tal como se evidencia en la imagen siguiente:

Descripción: Zona A, caseta de guardianía, lado de ingreso principal, no cuenta con cerramiento completo, se observa ingreso de iluminación por los bordes.

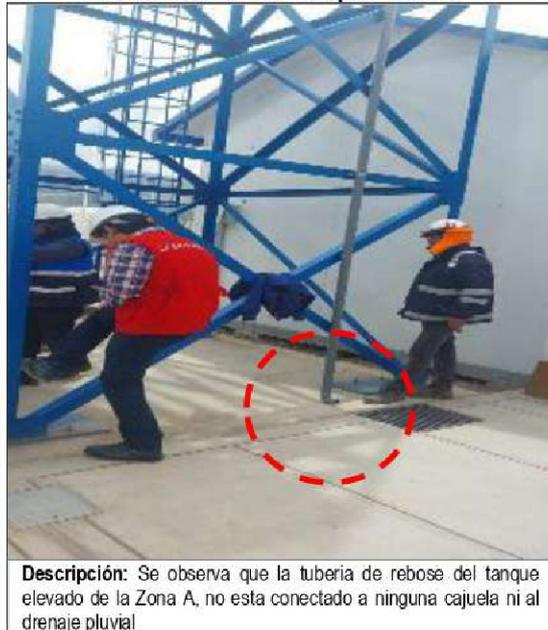
Imagen n.º62
Tubería Rebose de Tanque Elevado

Asimismo, se observó, que la tubería de rebose del tanque elevado, no se encuentra conectado a ninguna cajuela de drenaje pluvial, tal como se evidencia en la imagen siguiente:

Descripción: Se observa que la tubería de rebose del tanque elevado de la Zona A, no esta conectado a ninguna cajuela ni al drenaje pluvial

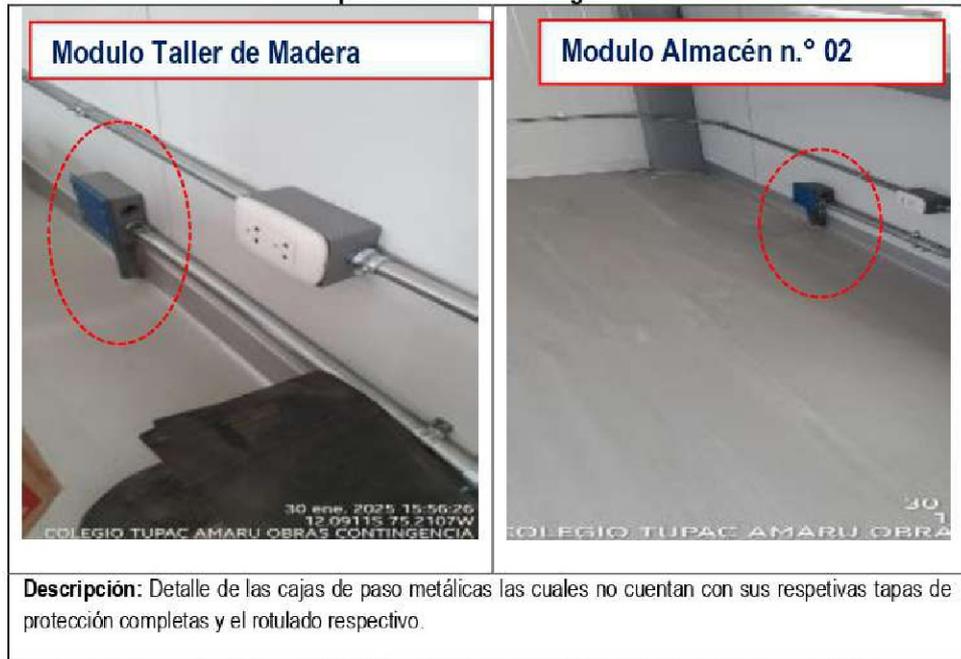
Imágenes n.º 71 y 72

Detalle de las cajas de paso de FºGº instaladas en los diferentes módulos prefabricados para el Plan de Contingencia.

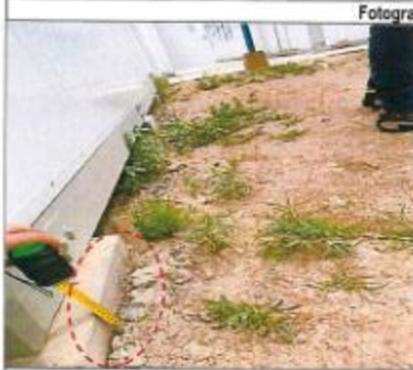
Descripción: Zona A, se observa dado de concreto en el aula 2, a 5 centímetros del terreno natural.

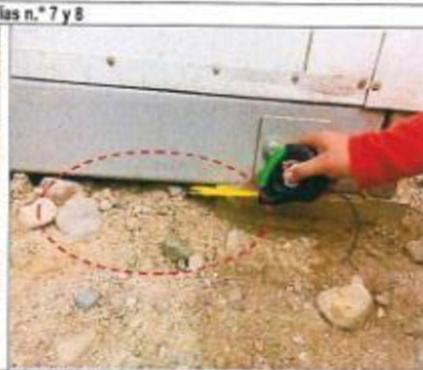
Descripción: Zona A, Dirección, Subdirección, aula 21 y 22, se observa que el terreno natural se encuentra a nivel de las estructuras metálicas que se encuentran sobre los dados de concreto.

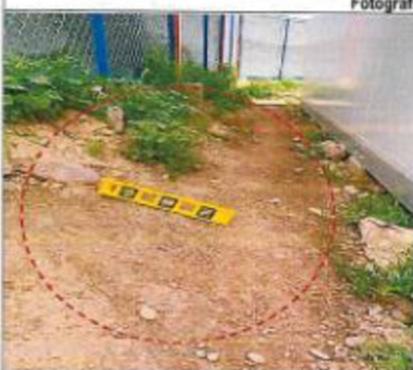
Descripción: Zona B, lado este, Biblioteca, se observa que el terreno natural se encuentra en pendiente hacia el módulo de la biblioteca, asimismo, el terreno natural se encuentra a nivel de las estructuras metálicas que se encuentran sobre los dados de concreto.

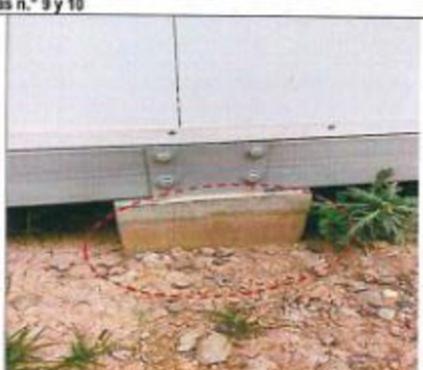
Descripción: Se observa que los dados de concreto han incrementado en altura, notese la coloración del concreto, distinta.

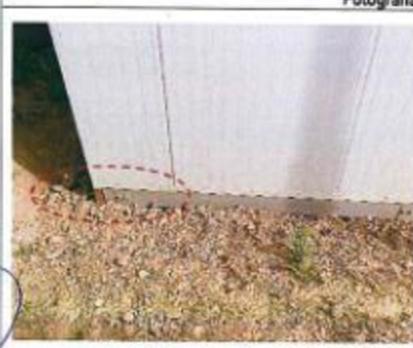
Descripción: Zona B, lado este de la Biblioteca, el terreno natural se encuentra a nivel de las estructuras metálicas que se encuentran sobre los dados de concreto, notese oxidó en la viga.

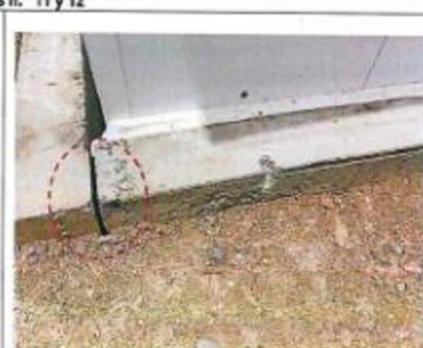
Descripción: Zona B, lado este de la Biblioteca, se observó cangrejera en el muro de contención.

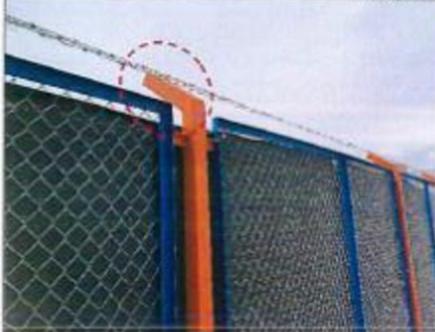
Descripción: Cerco perimétrico de lado Sur, alambre de púas no acomodadas.

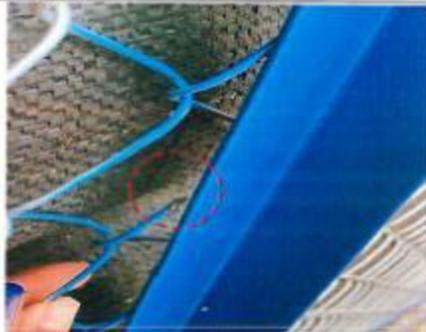
Descripción: Descripción: Cerco perimétrico de lado Sur, malla de alambre galvanizado, rota.

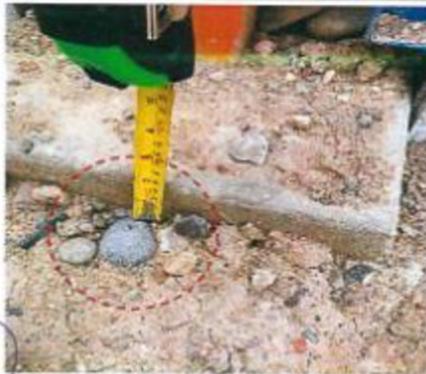
Descripción: Cerco perimétrico de lado Sur, se observa que el dado de concreto sobresale 5 centímetros del terreno natural.

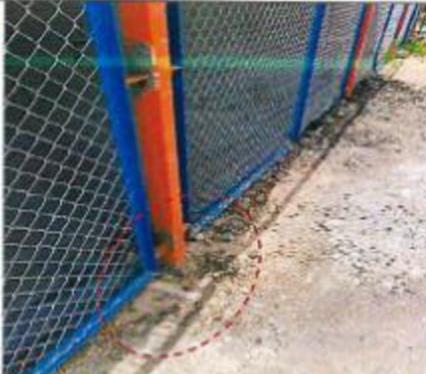
Descripción: Cerco perimétrico de lado Sur, se observa que los dados de concreto están a nivel de terreno natural, asimismo se observa desprendimiento de pintura en columna.

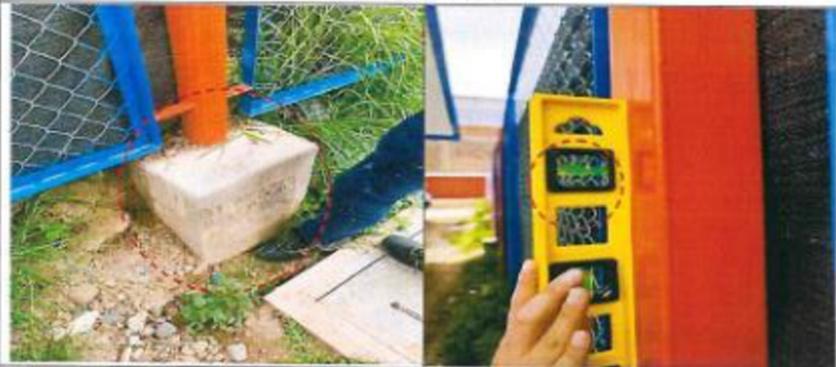
Fotografías n.º 19 y 20

Descripción: Cerco perimétrico de lado este (parte de la biblioteca), se observa que el cado de concreto sobresale 50 centímetros del terreno natural.

Descripción: Cerco perimétrico de lado este (parte de la biblioteca), se observa que la columna metálica no está aplomada.

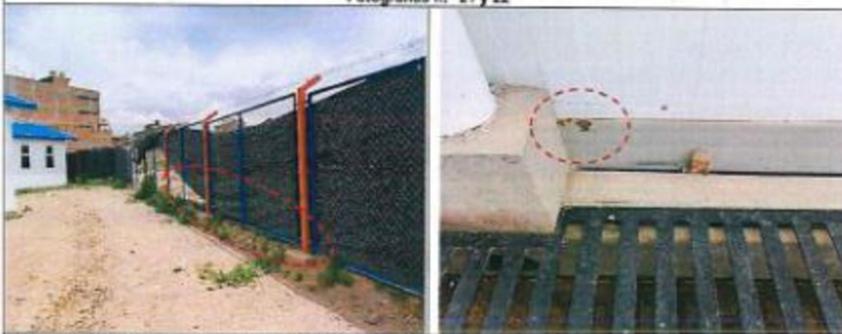
Fotografías n.º 21 y 22

Descripción: Cerco perimétrico de lado este, se observa que el espacio libre comprendido entre el terreno y el paño de malla galvanizada, está tapado con material suelto.

Descripción: Descripción: Descripción: Zona A, aula 20, lado exterior se observa óxido en estructuras.

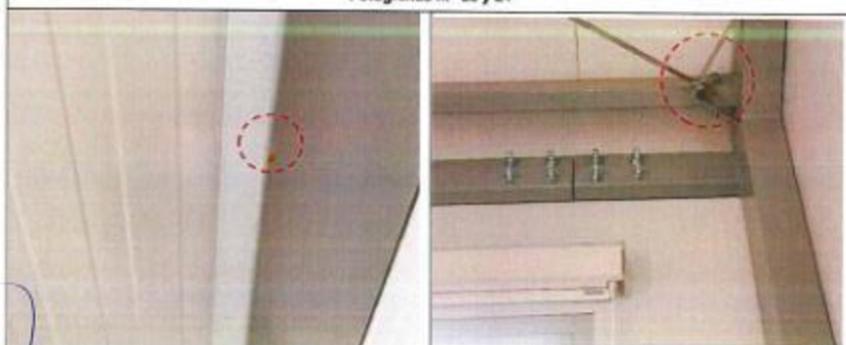
Fotografías n.º 23 y 24

Descripción: Zona A, aula 22, se observa óxido en las estructuras metálicas.

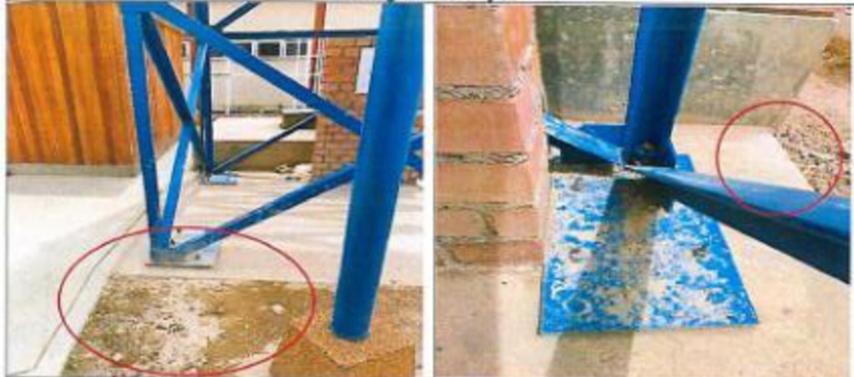
Fotografías n.º 31 y 32

Descripción: Zona A, base de losa de concreto de la estructura para el tanque elevado a mismo nivel del terreno natural.

Descripción: Zona B, base de losa de concreto de la estructura para el tanque elevado a mismo nivel del terreno natural.

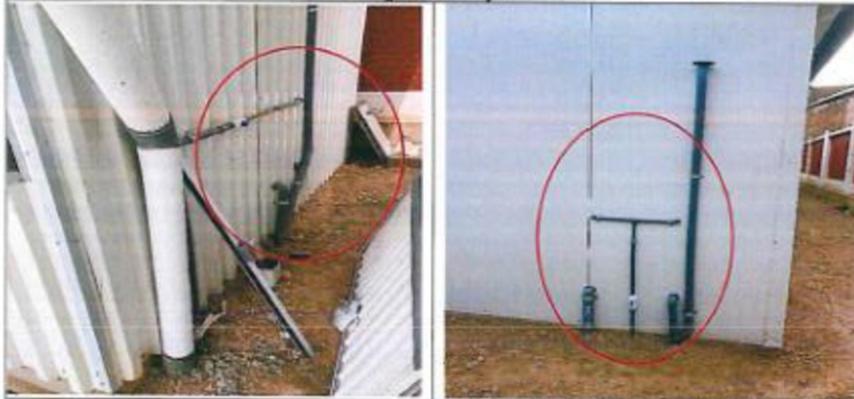
Fotografías n.º 33 y 34

Al respecto, de la visita realizada a la obra, según consta en el Acta de Visita de Inspección n.º 001-2024-GRJU/SCC-CUI:2499920-H2, se observó tuberías de PVC de agua y desagüe expuestas y adosadas al lado exterior de los muros de termo panel de los ambientes de cafetín y módulo de Usos de Servicios Múltiples³⁸, implicando el riesgo de deteriorarse y dañarse, al encontrarse en las áreas exteriores, tal como se evidencia en las imágenes siguientes:

Descripción: Zona B, área de cafetería, se observa tuberías de pvc correspondiente a las instalaciones de agua y desagüe, expuestas en áreas exteriores.

Descripción: Descripción: Zona B, módulo de servicios de usos múltiples y laboratorio, se observa tuberías de pvc correspondiente a las instalaciones de agua y desagüe, expuestas en áreas exteriores.

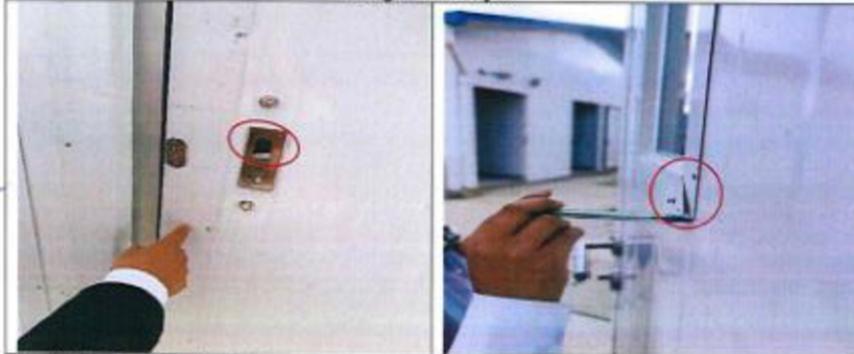
Fotografías n.º 35 y 36

Descripción: Zona B, servicios higiénicos, accesorio de puerta hundido, se observa el material poliestireno expandido.

Descripción: Zona B, servicios higiénicos, perfiles de borde de ventana desajustados

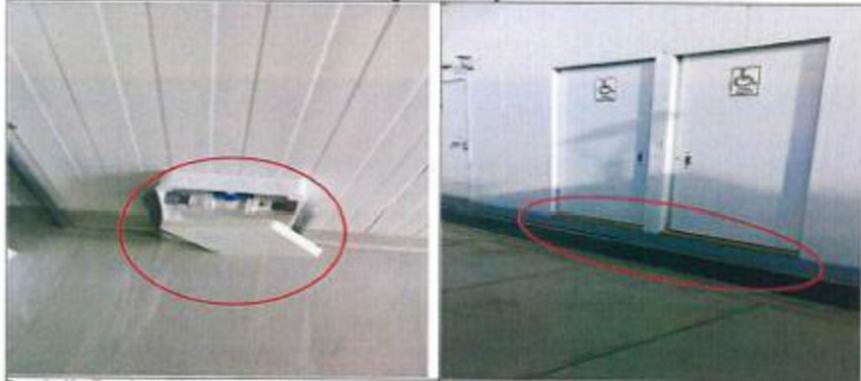
Fotografías n.° 37 y 38

Descripción: Zona A, servicios higiénicos de damas, tapa de válvula de lave sin pernos de ajuste.

Descripción: Zona A, módulo de servicios higiénicos, sin rampa de acceso a personas discapacitadas.

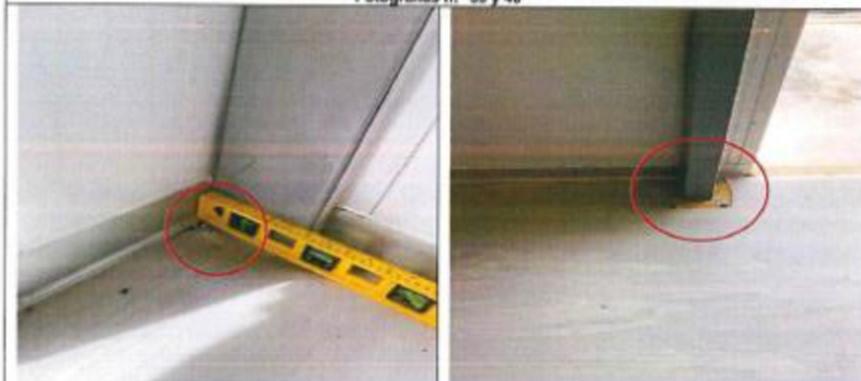
Fotografías n.° 39 y 40

Descripción: Zona B, área de talleres, se observa que los pernos de anclaje de las columnas son visibles y están expuestos en el piso, asimismo, se observa que dicha área se encuentra desnivelada, tal como se muestra en la imagen.

Descripción: Zona B, área de talleres, se observa que los pernos de anclaje de las columnas son visibles y están expuestos en el piso, asimismo, se observa que dicha área se encuentra desnivelada.

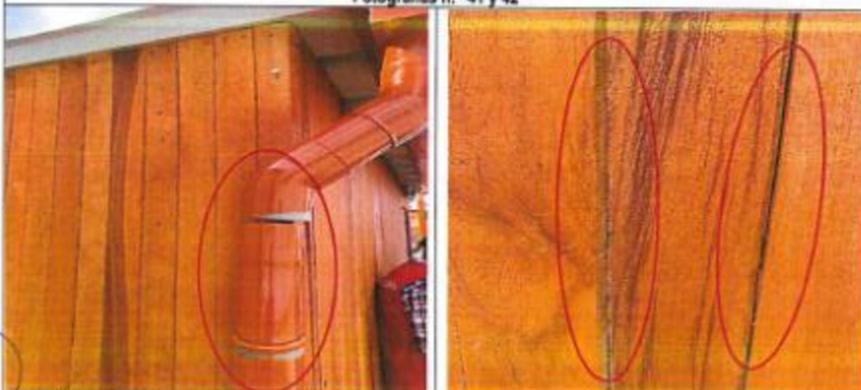
Fotografías n.° 41 y 42

- Sobre los Módulos Prefabricados de madera para Caseta de Guardianía, se advierte que la tubería de montante pluvial no se encuentra empalmada, además que no está conectada a la red de desagüe pluvial, incumpliendo normativa vigente, de igual manera presenta otras deficiencias técnicas e incumplimientos normativos.

Descripción: Zona A, caseta de guardiana, lado de ingreso principal, se observa tubería de desague pluvial no empalmada.

Descripción: Zona A, caseta de guardiana, lado de ingreso principal, se observa aberturas en la madera.

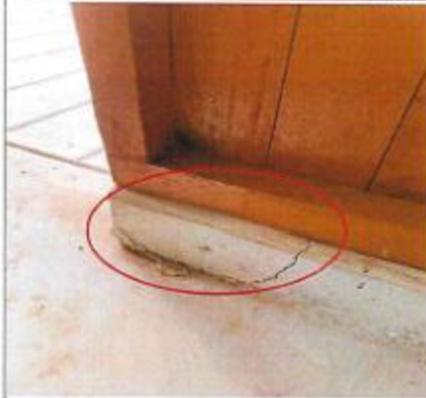
Descripción: Zona A, caseta de guardiana, lado de ingreso principal, se observa sobrecimiento fisurado.

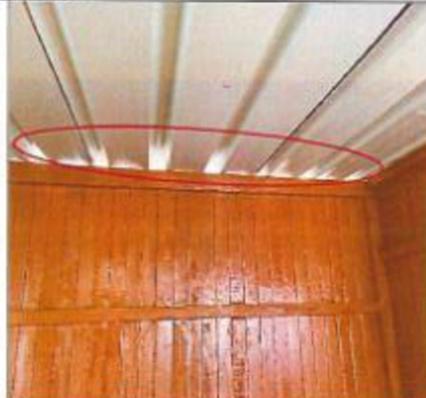
Descripción: Descripción: Zona A, caseta de guardiana, lado de ingreso principal, no cuenta con ceramiento completo, se observa ingreso de iluminación por los bordes.

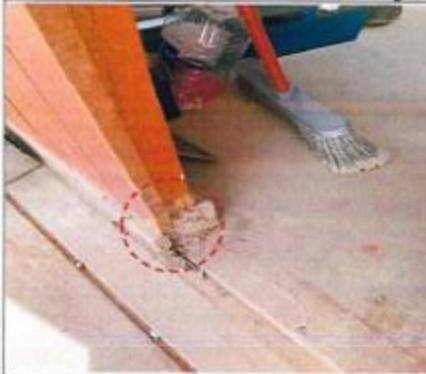
Descripción: Descripción: Zona B, caseta de guardiana, se observa despostillamiento en sardinel de concreto.

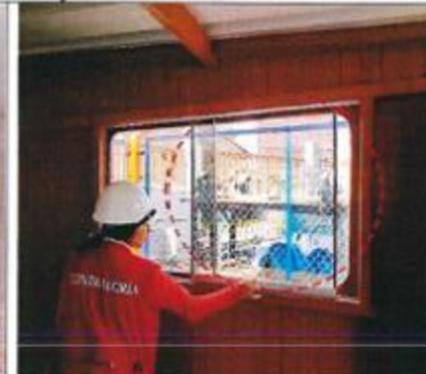
Descripción: Zona A, caseta de guardiana, se verifico que la que la ventana comediza, no se desliza por completo.

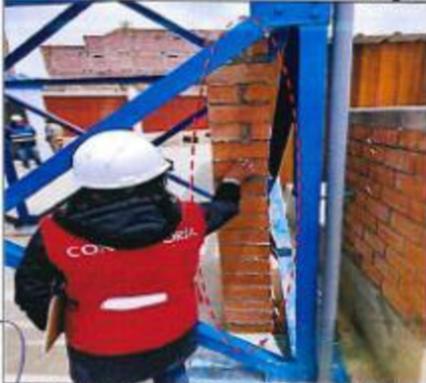
Descripción: Zona B, en el area de sistema y tanque elevado, se observó muro de abañería para el tablero de distribución sin confinar

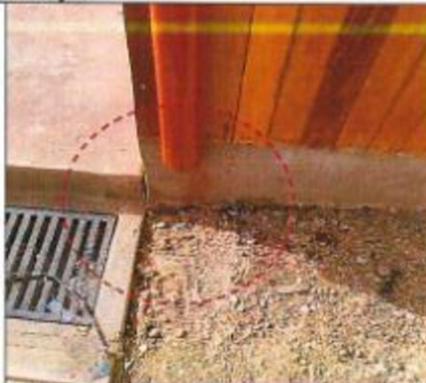
Descripción: Zona B, caseta de guardiana, se observó que la montante pluvial no esta conectado directamente a las canalías pluviales.

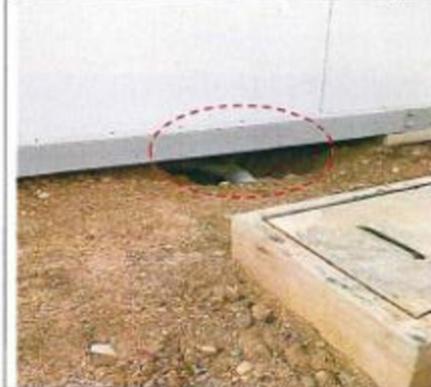
Por otro lado, se advierte que, en los servicios higiénicos de la zona A, la tubería de desagüe se encuentra expuesta y sin recubrimiento, con el riesgo de deteriorarse y romperse, asimismo, como consecuencia de ello, podría estar generando la depresión de la tapa de registro, tal como se evidencia en las imágenes siguientes:

Descripción: Zona A, servicios Higiénicos, se observa tubería de desagüe expuesta.

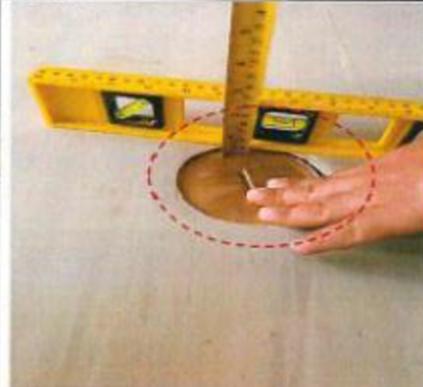
Descripción: Zona A, servicios Higiénicos, se observa hundimiento de la lapa de registro.

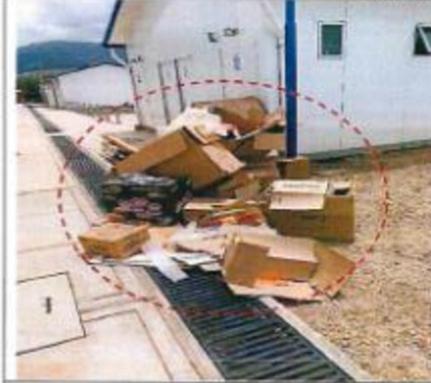
Descripción: Zona B, áreas exteriores, residuos sólidos dispersos.

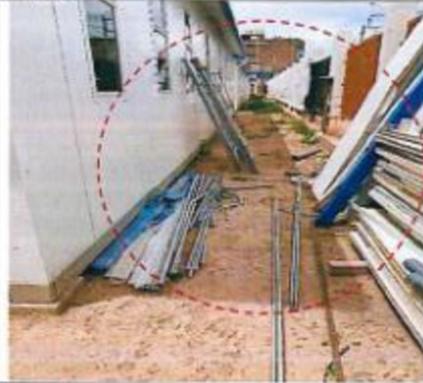
Descripción: Descripción: Zona A, áreas exteriores, materiales de construcción sobre las áreas libres.

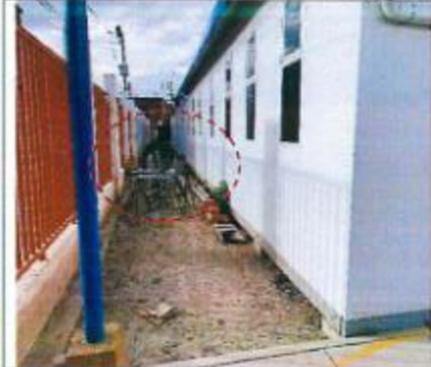
Descripción: Zona A, áreas exteriores, materiales de construcción sobre las áreas libres.

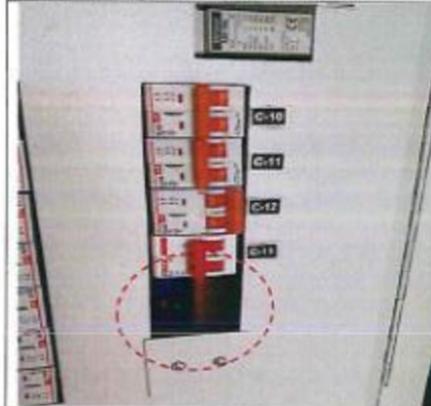
Descripción: Falta tapa de protección en ubicación vacía de interruptor termomagnético.

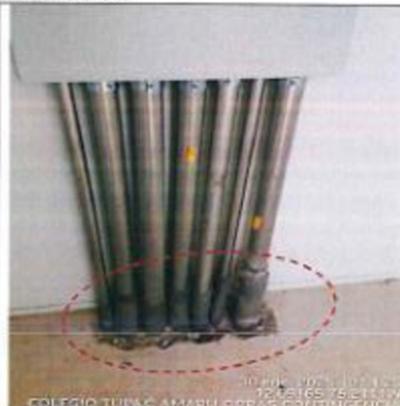
Descripción: El área donde se encuentran los tubos de acero galvanizado, no se encuentran resanados con material de concreto en la parte del suelo del módulo prefabricado para la sala de tablero general.

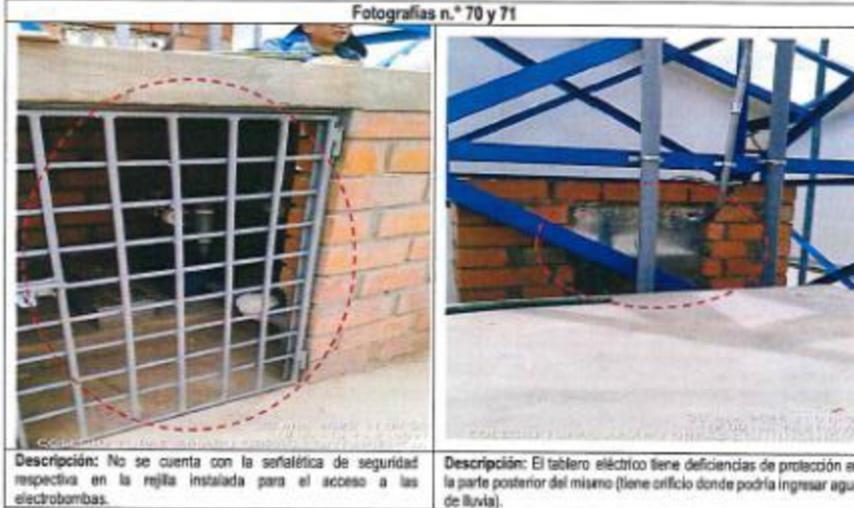
Fotografías n.º 70 y 71

- No se cuenta con la señalética de seguridad respectiva en la rejilla instalada para el acceso a las electrobombas.
- El tablero eléctrico tiene deficiencias de protección en la parte posterior del mismo (tiene orificio donde podría ingresar agua de lluvia).
- El tablero eléctrico (murete a la intemperie) no cuenta con una protección para lluvias correspondiente.
- El tablero eléctrico no cuenta con protección anti manipulación contra terceras personas, debido a que se encuentra libre, donde el alumnado de la institución educativa podría realizar la manipulación indebida (selectores para la bomba).
- La estructura metálica del tanque de agua no se encuentra conectada al sistema de puestas a tierra instalados. (No está "aterrada").

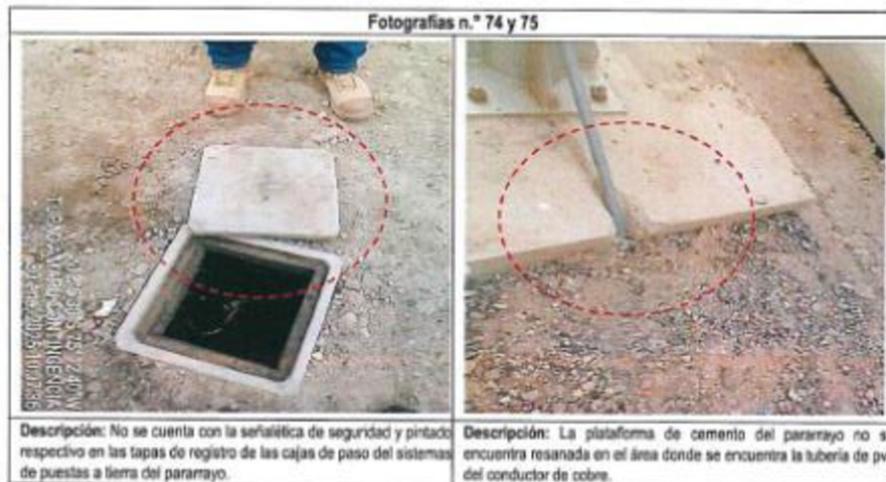
- El pararrayo tiene 2 instalaciones de puesta a tierra, lo cual se realizará la comprobación respectiva de acuerdo al dosier de calidad y el expediente técnico respectivo.
- Durante la inspección se evidenció la caja de registro de los pozos de puesta a tierra, se encuentran sin la respectiva señalización y pintado correspondiente.
- La plataforma de cemento del pararrayo no se encuentra resanada en el área donde se encuentra la tubería de pvc del conductor de cobre.

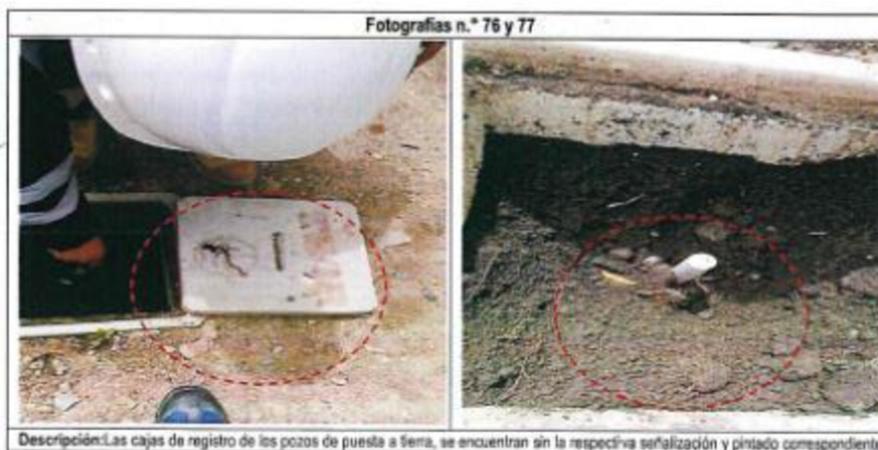
- Las cajas de registro de los pozos de puesta a tierra, se encuentran sin la respectiva señalización y pintado correspondiente.

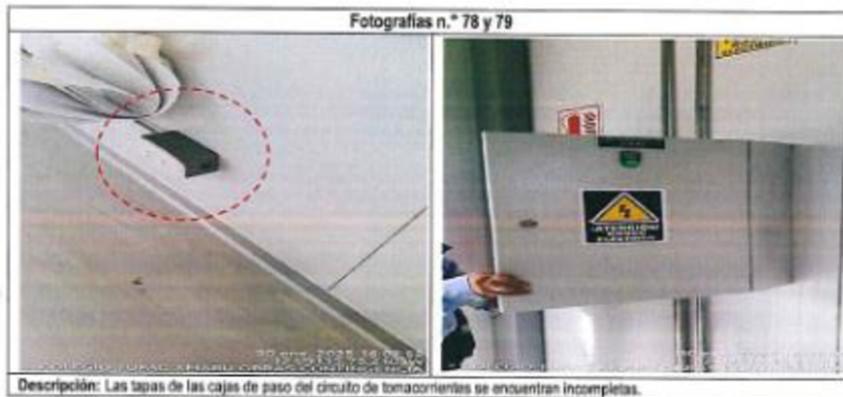
- Las tapas de las cajas de paso del circuito de tomacorrientes se encuentran incompletas.

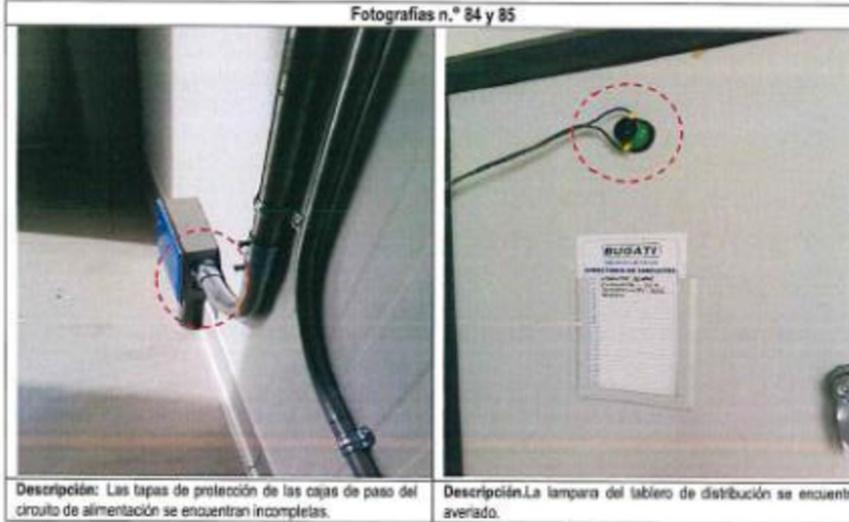
Fotografías n.º 84 y 85

- La lampara del tablero eléctrico se encuentra averiada.
- Las tapas de las cajas de paso del circuito de tomacorrientes se encuentran incompletas.

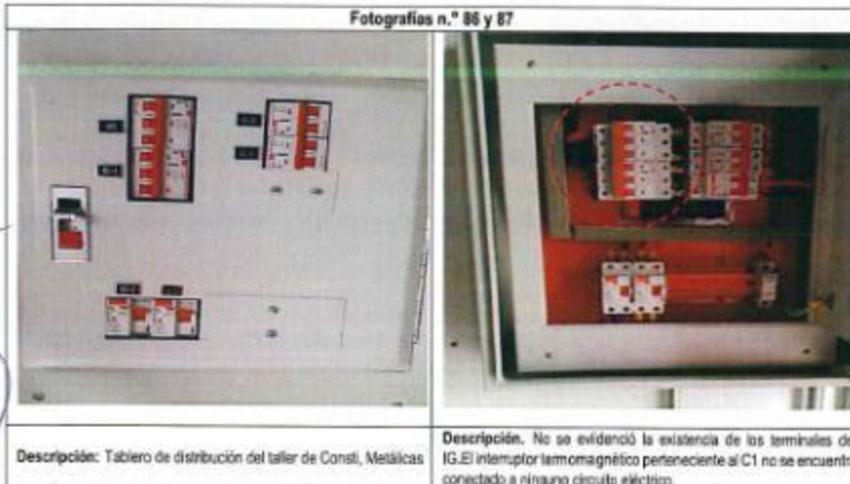
Fotografías n.º 86 y 87

- No se evidenció la existencia de los terminales del IG.
- El interruptor termomagnético perteneciente al C1 no se encuentra conectado a ninguno circuito eléctrico.

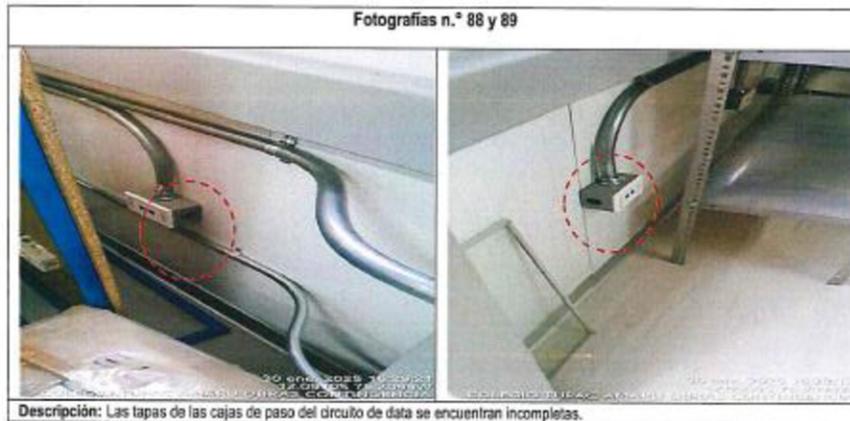
- Las tapas de las cajas de paso del circuito de data se encuentran incompletas.

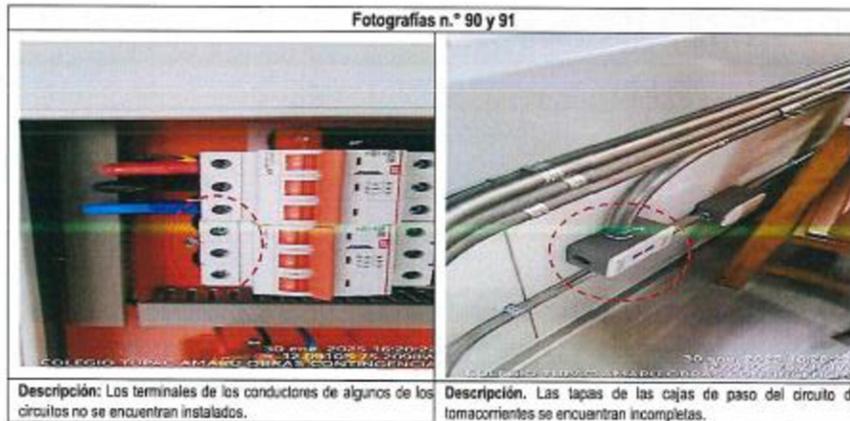
- Las tapas de las cajas de paso del circuito de tomacorrientes se encuentran incompletas.
- Los terminales de los conductores de algunos de los circuitos no se encuentran instalados.

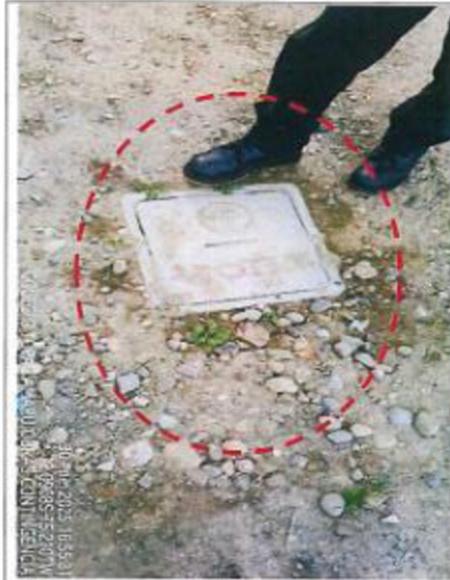
Descripción: Durante la inspección se evidenció la caja de registro de los pozos de puesta a tierra, se encuentran sin la respectiva señalización y pintado correspondiente.

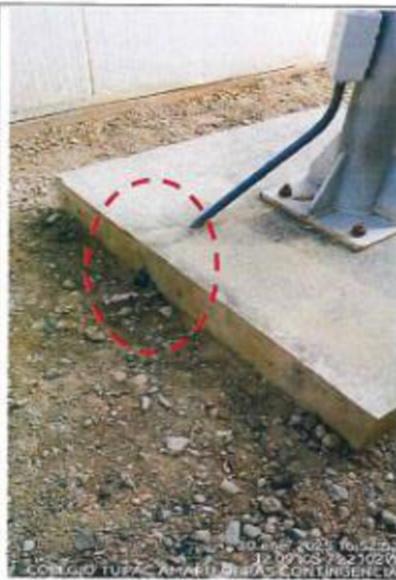
Descripción: La tubería de PVC la cual conduce el conductor de cobre no se encuentra correctamente protegido por el recubrimiento de cemento.

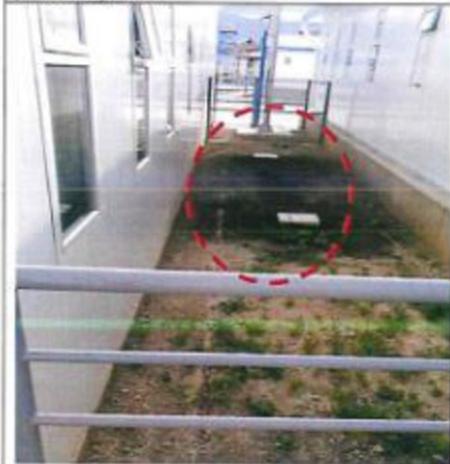
Descripción: No se cuenta con la puerta de acceso para el ingreso al área de las puestas a tierra del respectivo paramayo.

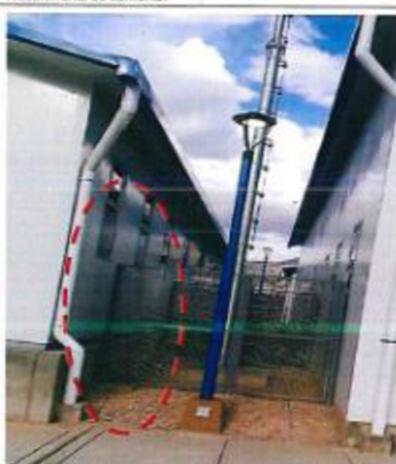
Descripción: Las rejas metálicas de protección no cubren la totalidad área.

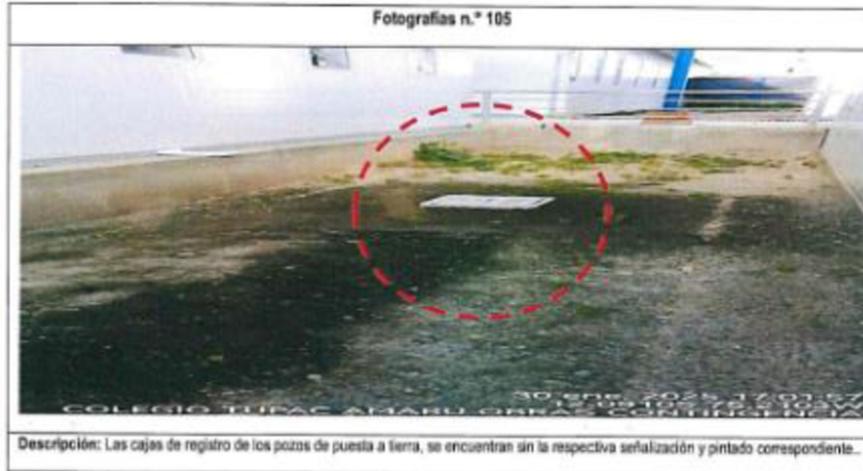
- Las cajas de registro de los pozos de puesta a tierra, se encuentran sin la respectiva señalización y pintado correspondiente.

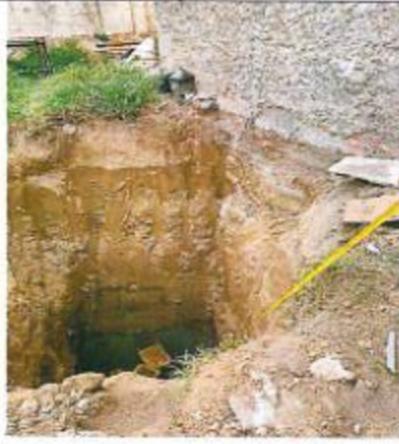
<p>Descripción: Calicata 3, realizada por la supervisión de Obra, se observa napa freática aproximadamente a 3,00 metros del nivel de terreno natural, asimismo la distancia del nivel de terreno natural a fondo de calicata es de 4,50 metros. Por otro lado, nótese la zapata de la edificación existente, que se encuentra aproximadamente a 1,50 metros del terreno natural.</p>	<p>Fotografía n.º 113</p>

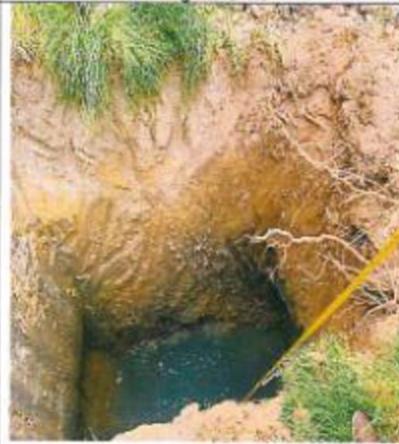
<p>Descripción: Calicata 4, realizada por la supervisión de Obra, se observa napa freática aproximadamente a 3,00 metros del nivel de terreno natural.</p>
<p>Fotografía n.º 114</p>

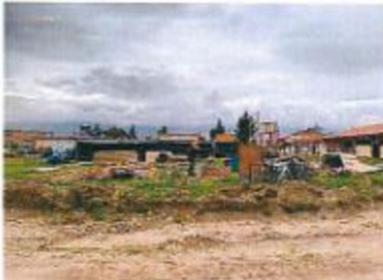
<p>Fotografía n.º 120</p>

<p>Descripción: Trabajos de habilitación para cerco provisional de Obra.</p>	<p>Descripción: Trazo y replanteo para el área de caletín.</p>

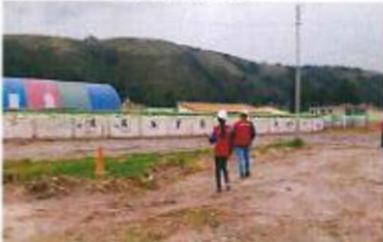
<p>Fotografía n.º 122</p>

<p>Descripción: Cerco existente sin demolición</p>	<p>Descripción: Mobiliario disperso en el sector de la Obra, sin señalización.</p>

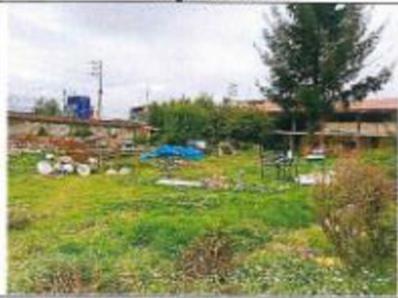
<p>Fotografía n.º 124</p>

<p>Descripción: Mobiliario disperso en el sector de la Obra, sin señalización.</p>	<p>Fotografía n.º 125</p>

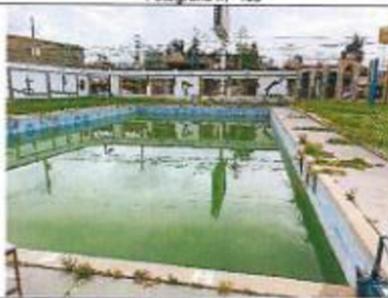
<p>Descripción: Área de piscina existente sin señalización.</p>
<p>Fotografía n.º 126</p>

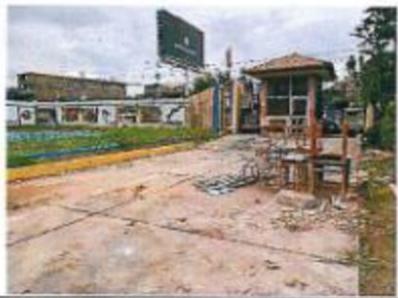
<p>Descripción: Mobiliario disperso en el sector de la Obra, sin señalización.</p>	<p>Fotografía n.º 127</p>

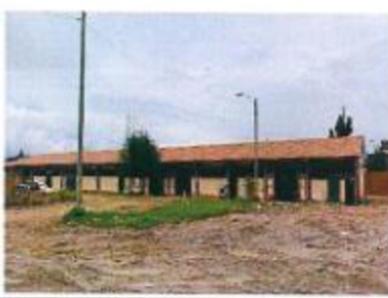
<p>Descripción: Pabellón existente ubicado en el lado fondo izquierda, usado para las oficinas de la supervisión y controlista.</p>
<p>Fotografía n.º 128</p>

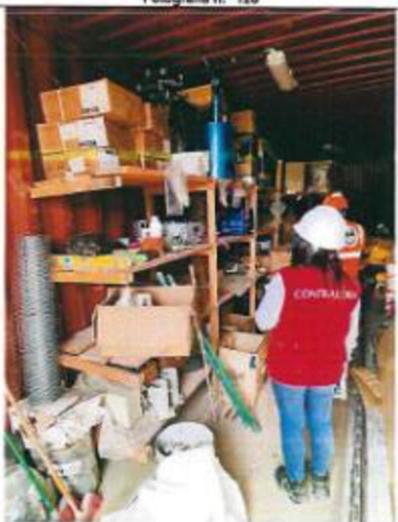
<p>Descripción: Verificación del atracón de obra</p>	<p>Fotografía n.º 129</p>

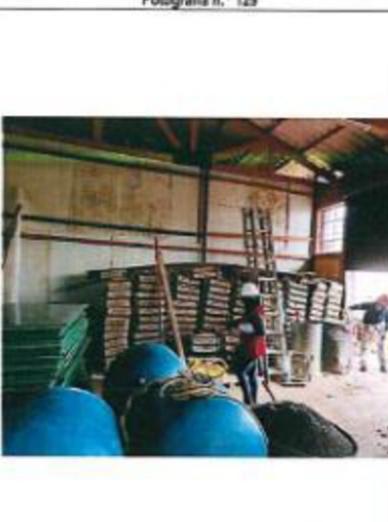
<p>Descripción: Verificación del almacenamiento de materiales de obra</p>
