INFORME DE VISITA DE CONTROL Nº 6550-2025-CG/GRJU-SVC

**VISITA DE CONTROL
CONSEJO REGIONAL DEL DEPORTE DE JUNÍN – INSTITUTO
PERUANO DEL DEPORTE, DISTRITO DE HUANCAYO,
PROVINCIA DE HUANCAYO, DEPARTAMENTO DE JUNÍN**

**“PROCESO DE MANTENIMIENTO DE INFRAESTRUCTURA Y
ÁREAS DEPORTIVAS”**

HUANCAYO, 18 DE JULIO DE 2025

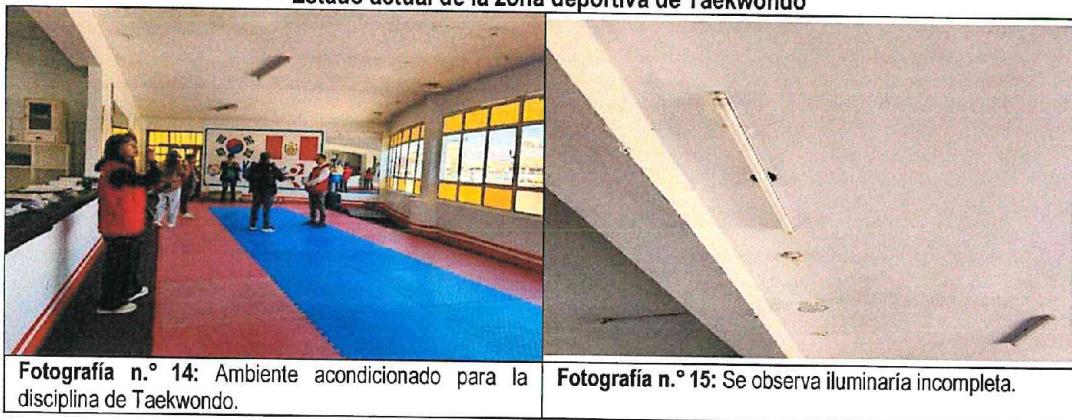
Panel fotográfico n.º 3
Estado actual de la zona deportiva de Taekwondo

Fotografía n.º 25: Instalaciones sanitarias expuestas y falta de mantenimiento de pisos en duchas.
