**INFORME DE VISITA DE CONTROL**  
**N° 6245-2025-CG/GRTA-SVC**

**VISITA DE CONTROL**  
**HOSPITAL HIPOLITO UNANUE DE TACNA**

**“ESTADO SITUACIONAL DE LA IOARR - CONSTRUCCIÓN  
DE SALA DE HOSPITALIZACIÓN; ADQUISICIÓN DE  
EQUIPO; EN EL(LA) EESS HOSPITAL HIPÓLITO UNANUE  
DE TACNA - TACNA DISTRITO DE TACNA, PROVINCIA  
TACNA, DEPARTAMENTO TACNA”**

**TACNA, 11 DE JULIO DE 2025**

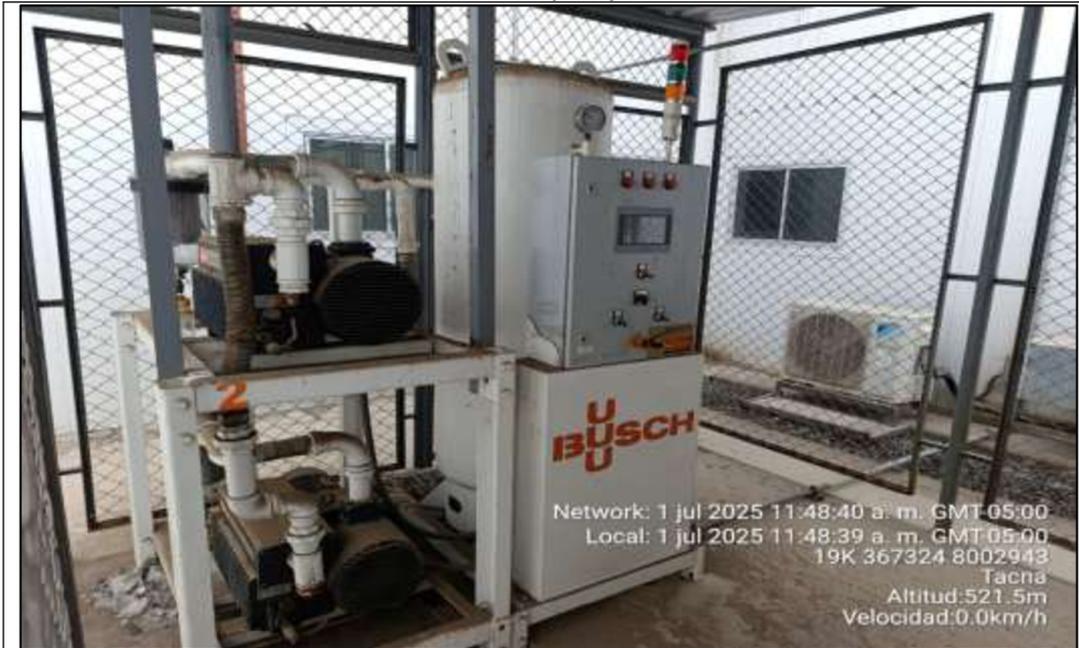
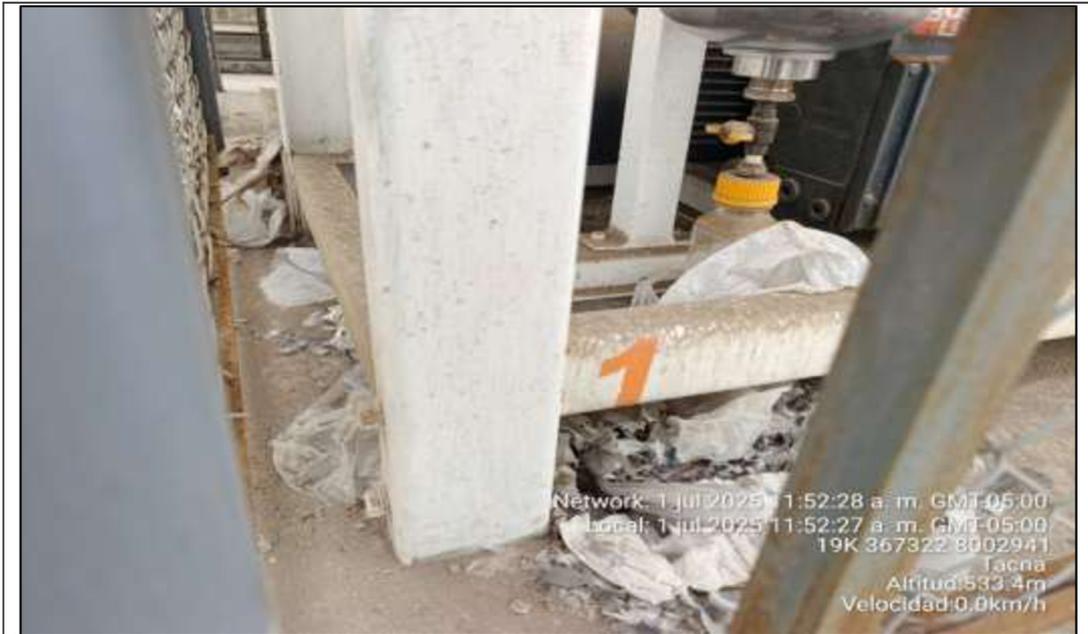
No obstante, lo expuesto, las **centrales de vacío** presentan excretas, plumas y cuerpos sin vida de palomas; así como, excesiva suciedad en las bombas, tuberías y conexiones estaría generando deterioro por oxidación. Así mismo, el **compresor de aire medicinal** presenta el mismo estado de insalubridad sobre su estructura y elementos mecánicos. Esta situación de deterioro y abandono podría ocasionar oxidación generalizada en los manifolds<sup>5</sup>, tal como se evidencia en las siguientes imágenes.

**Panel fotográfico n.° 30**  
**Central de vacío 1 con tierra, polvo y oxido en su entorno**

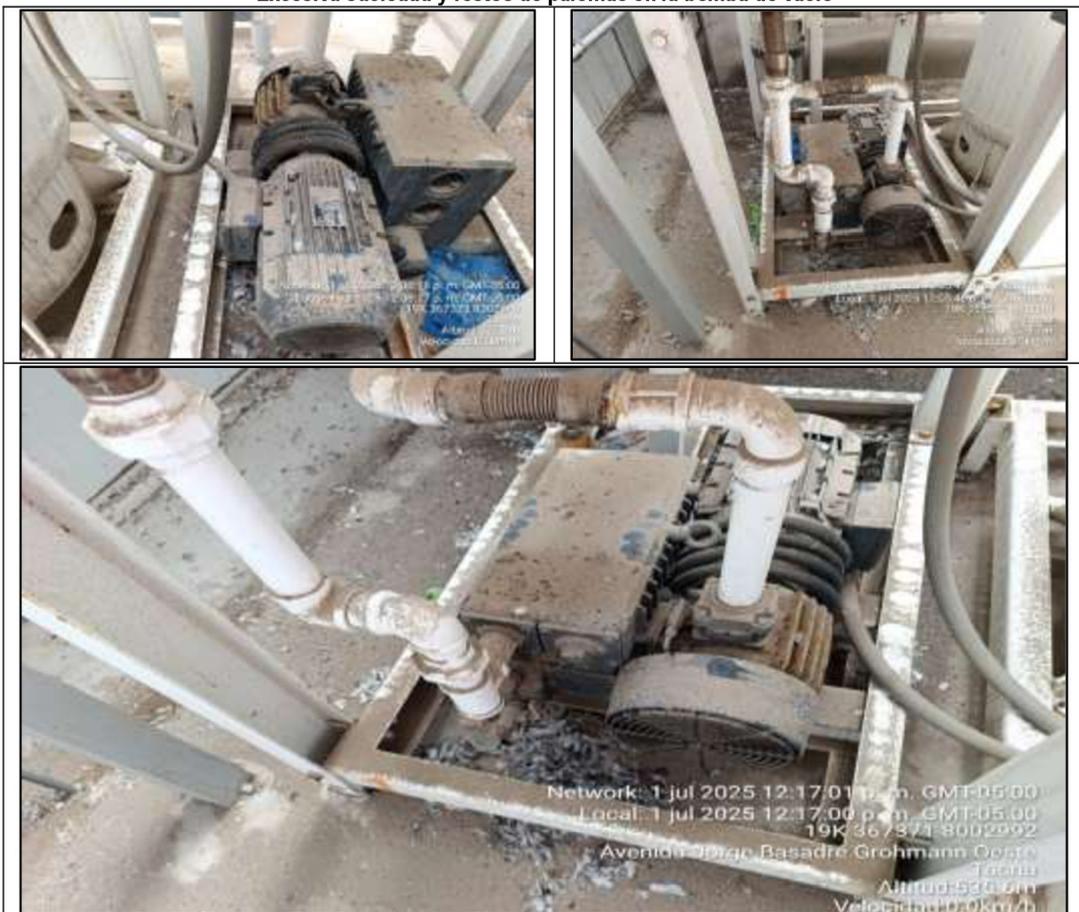
**Panel fotográfico n.° 31**

**Excesiva suciedad y restos de palomas en la bomba de vacío**

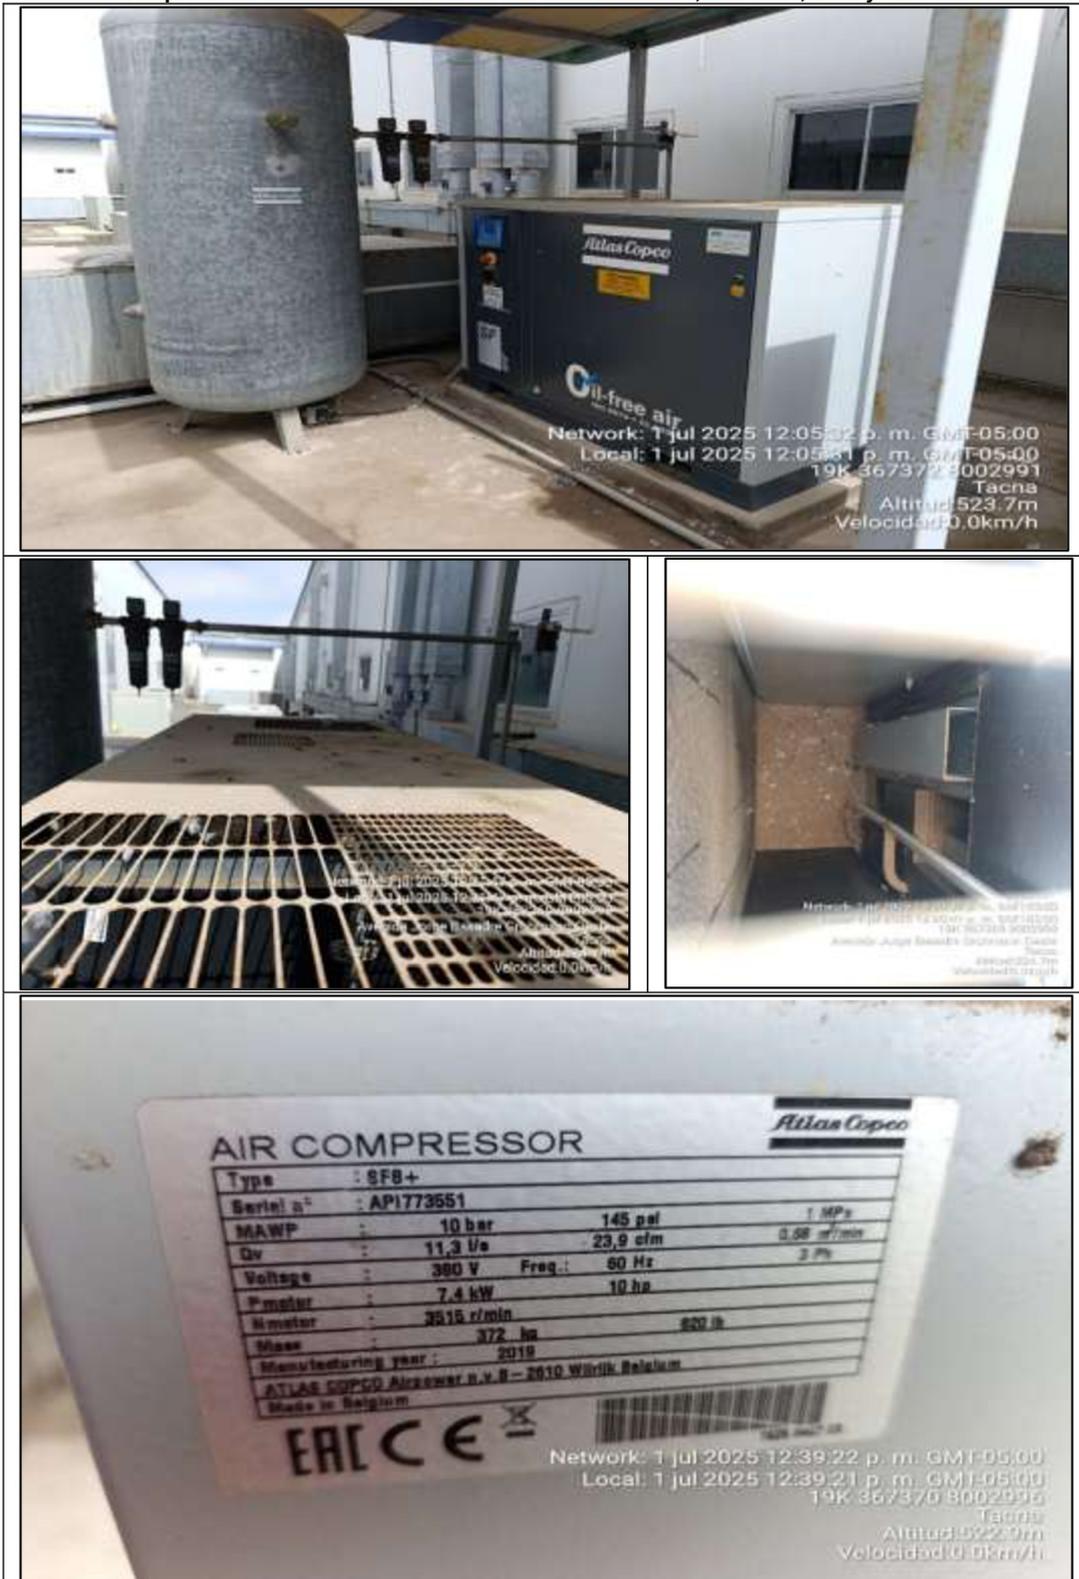
**Panel fotográfico n.º 32**  
**Compresor de aire medicinal con número de serie API773551, con oxido, tierra y suciedad**

Del análisis de las imágenes recabadas durante la visita de inspección, se advierte que la central de gases medicinales presenta un periodo prolongado de inactividad, situación que ha derivado en una condición de abandono técnico, evidenciada por la acumulación de polvo, suciedad, oxidación y el deterioro progresivo de sus componentes. Esta condición compromete la funcionalidad operativa de los equipos y genera un riesgo alto de inutilización definitiva, pudiendo implicar la pérdida total del activo y la afectación de los fines públicos para los cuales fue destinado.

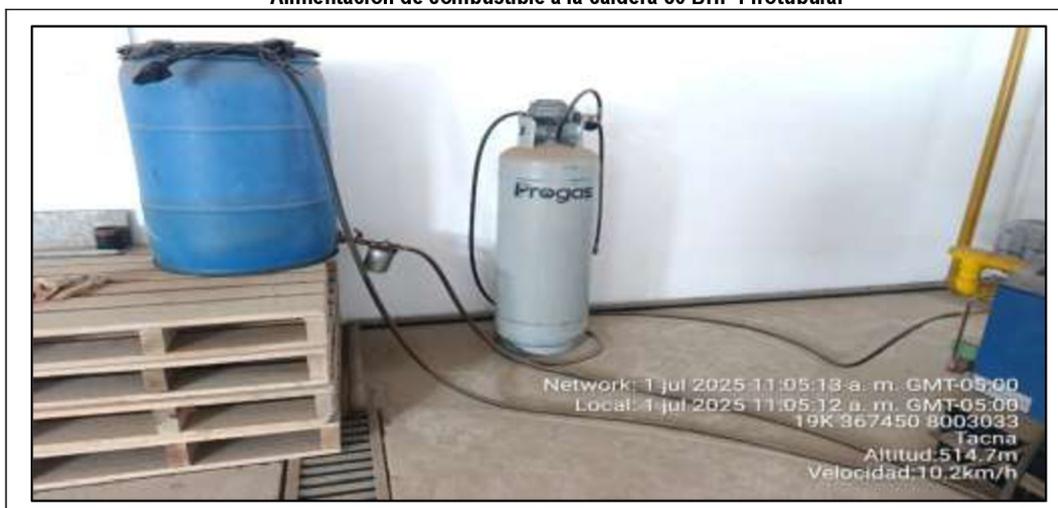
**Imagen n.º 2**  
**Alimentación de combustible a la caldera 80 BHP Pirotubular**

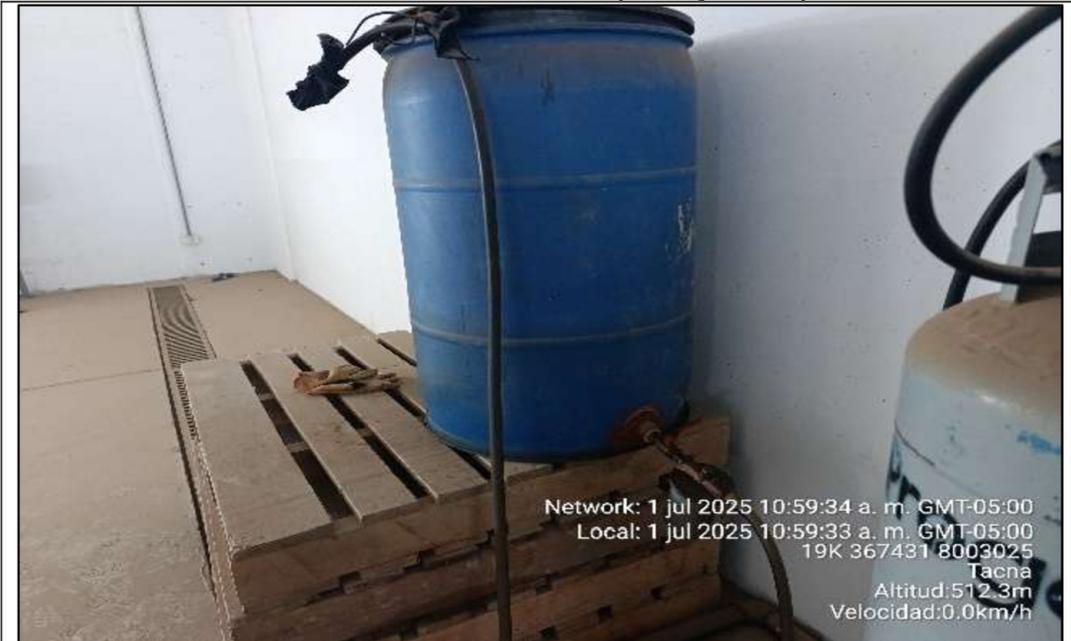
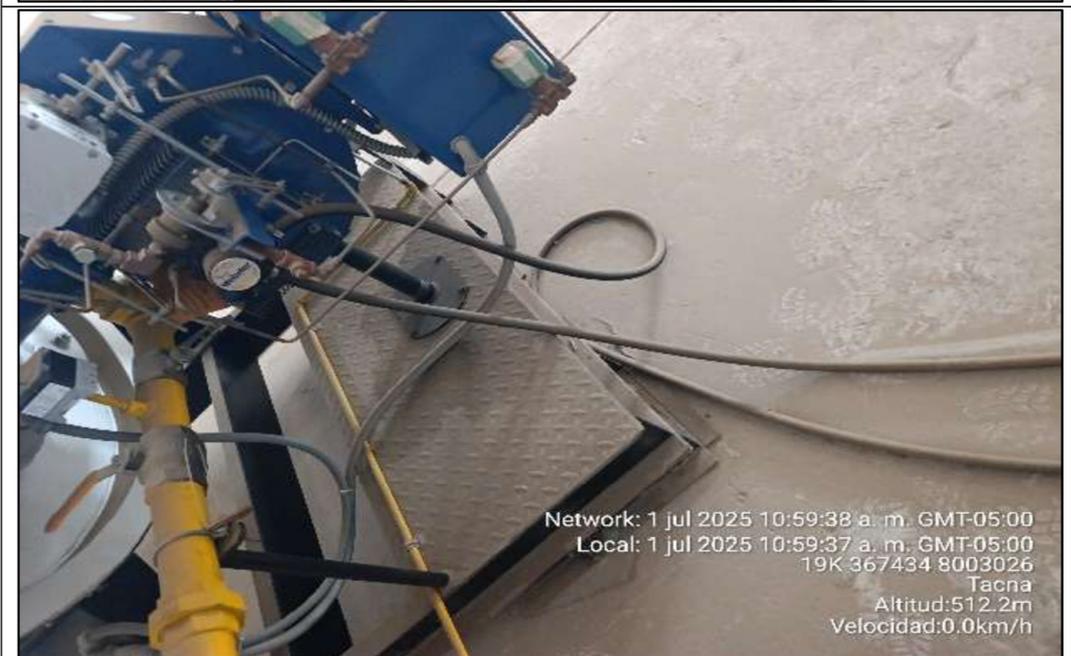
**Panel fotográfico n.º 33**  
**Alimentación de combustible diésel realizado por mangueras sin protección**

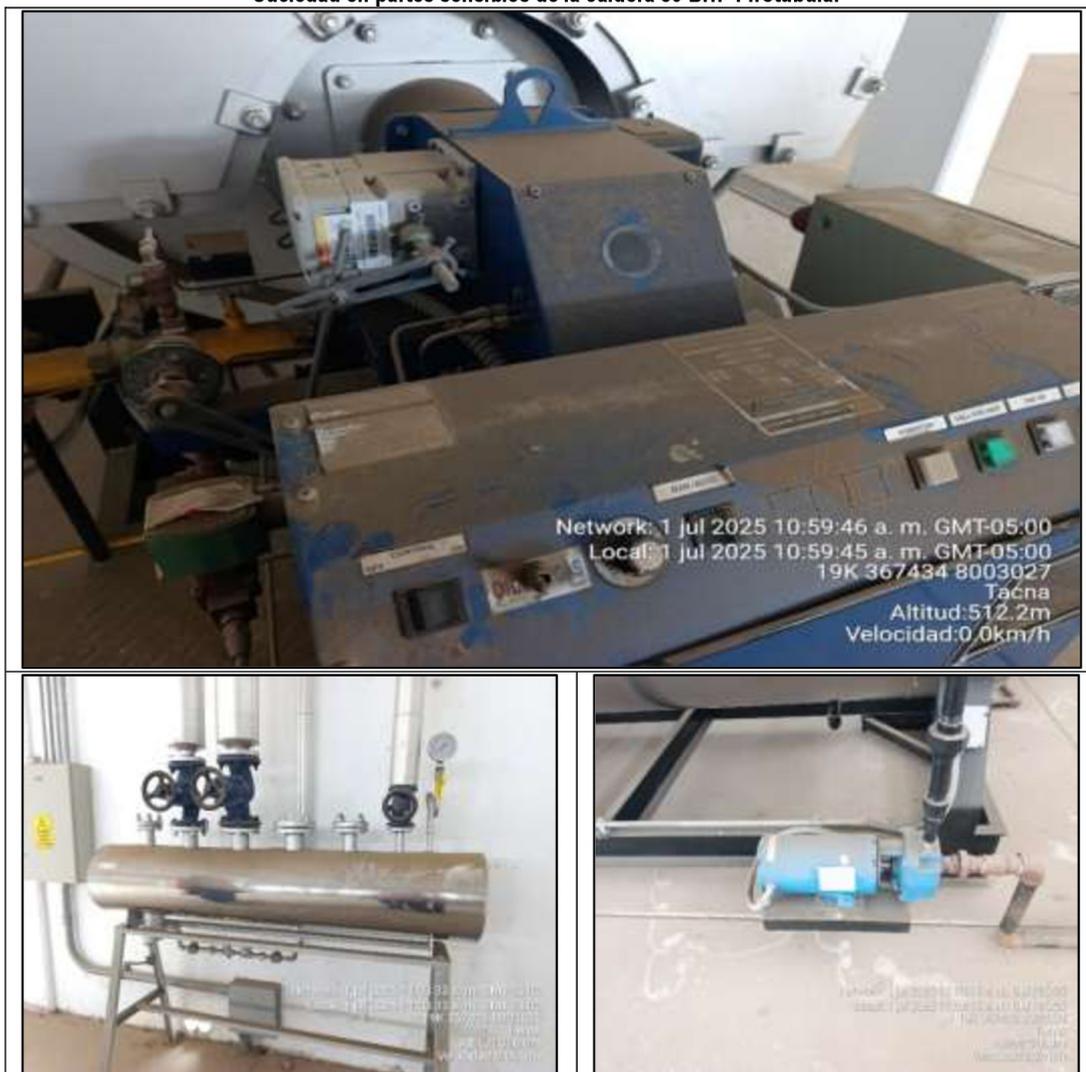
Adicionalmente, se observó la acumulación excesiva de suciedad, polvo y residuos en el panel de control del quemador, así como en motores y válvulas asociados al sistema, situación que podría comprometer el funcionamiento seguro y eficiente del equipo. Esta condición se encuentra documentada en las evidencias fotográficas que se presentan a continuación.

**Panel fotográfico n.º 34**  
**Suciedad en partes sensibles de la caldera 80 BHP Pirotubular**

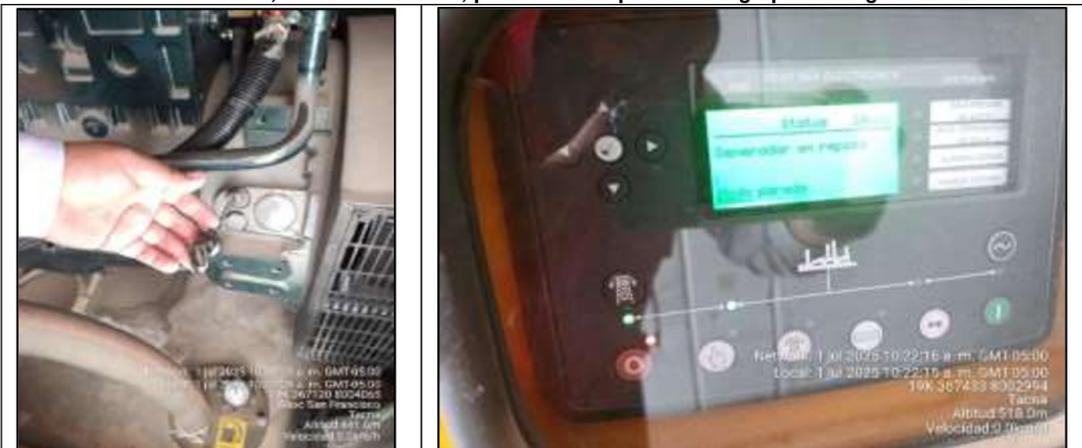
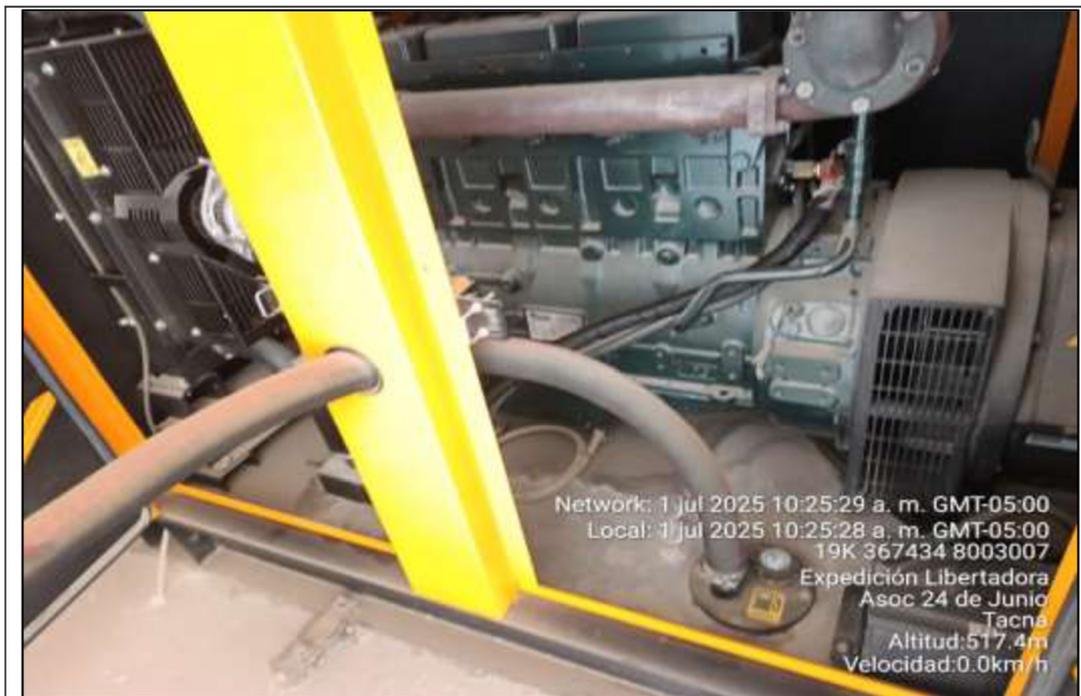
**Panel fotográfico n.° 36**

Dichos grupos electrógenos presentan deficiencias operativas y de mantenimiento: en el grupo electrógeno de 500 kVA se evidenciaron fugas excesivas de refrigerante, acumulación de tierra y polvo en el interior del equipo, así como aceite de motor visiblemente degradado, presentando una coloración oscura y pérdida de viscosidad; por su parte, el grupo electrógeno de 125 kVA presenta conectores sueltos en el interior del motor, aceite en malas condiciones físicas, tierra acumulada y un panel de control en modo de parada, lo cual indica inoperatividad.

**Suciedad en el interior, conectores sueltos, panel en modo parada en el grupo electrógeno de 125 KVA**

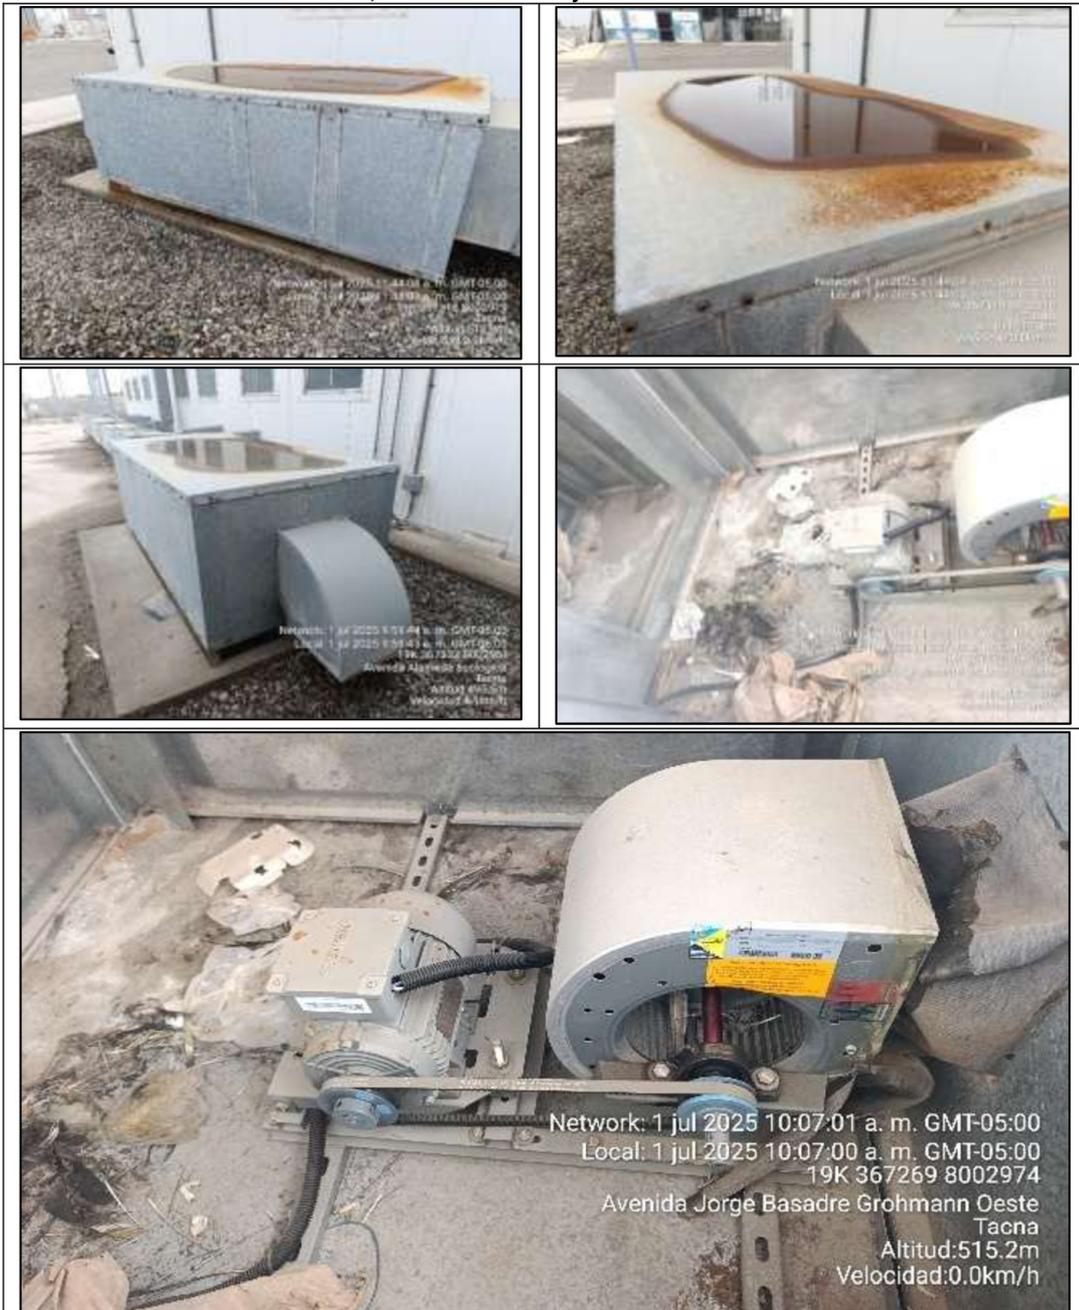
**Panel fotográfico n.º 37**

- Los extractores mecánicos presentan carcasas oxidadas, uniones debilitadas y falta de protección estructural, permitiendo el ingreso de agentes biológicos (roedores y aves), situación que ha generado daños visibles en los componentes internos como el motor y el ventilador.

**Extractores con oxido, uniones debilitadas y con suciedad excesiva en el interior**

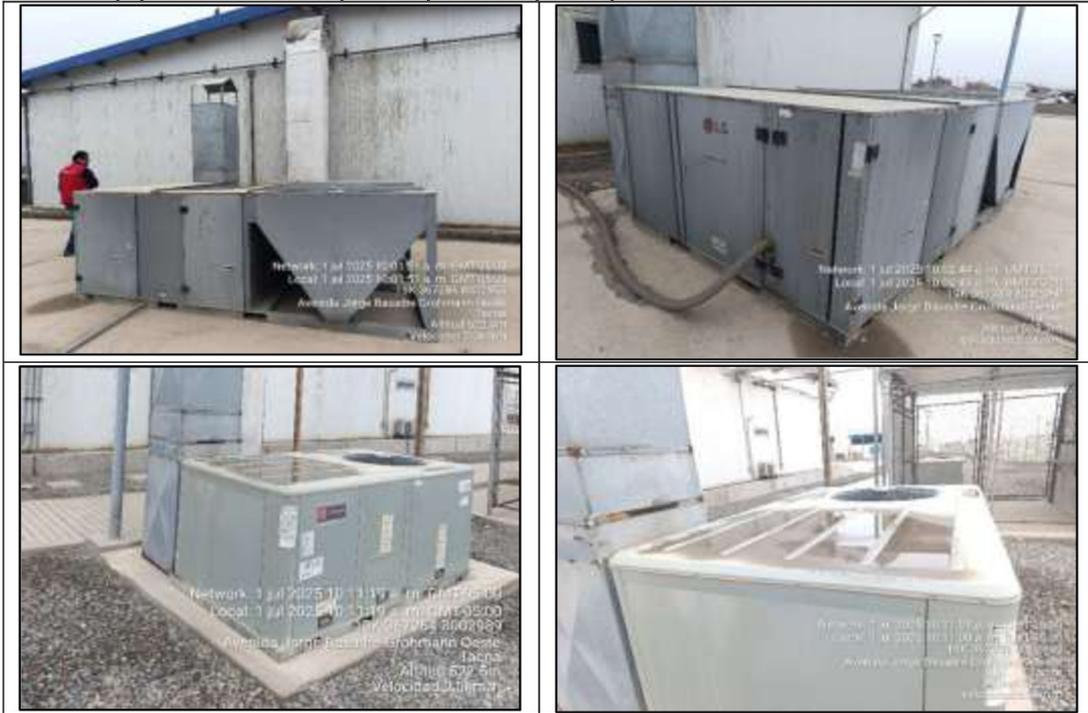
- Los equipos tipo rooftop y tipo paquete muestran deterioro superficial generalizado, así como una acumulación considerable de polvo, suciedad y residuos en su entorno, lo que evidencia la ausencia de labores de limpieza y mantenimiento preventivo.
- Los condensadores de los equipos tipo split se encuentran expuestos directamente a la intemperie y sin ningún tipo de protección física, presentando signos de oxidación, corrosión superficial y acumulación de excretas de aves, situación que afecta su rendimiento térmico y reduce significativamente su vida útil.

**Panel fotográfico n.º 38**  
**Equipo de climatización tipo rooftop a la intemperie expuesto a condiciones adversas del clima**

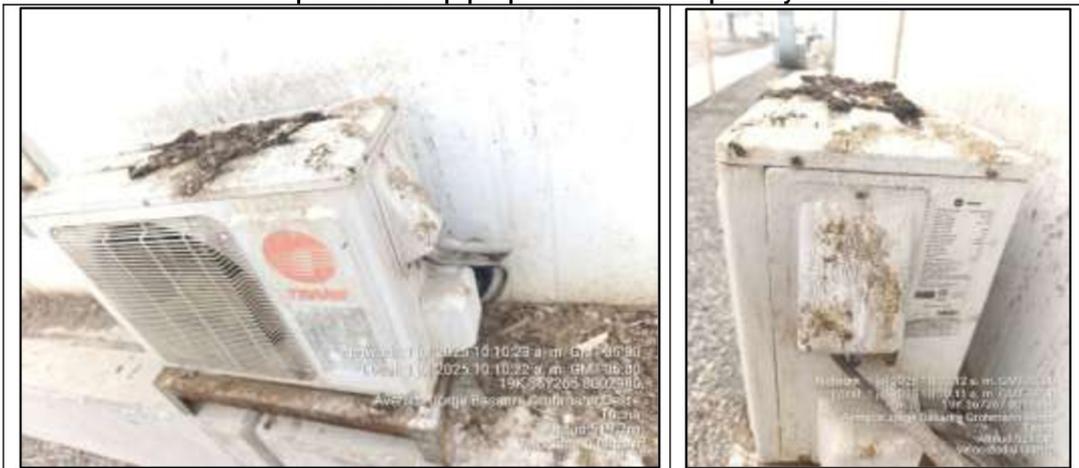
**Panel fotográfico n.º 39**  
**Evaporadores de equipo splits con excretas de paloma y suciedad**

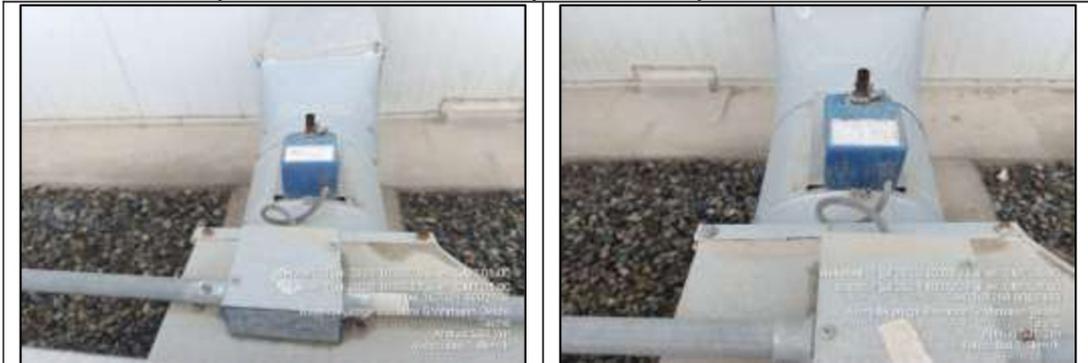
- Los dámperes de control de flujo presentan un avanzado estado de deterioro debido a la exposición prolongada a condiciones ambientales severas, evidenciándose presencia de

**Panel fotográfico n.° 40**  
**Dampers de sistema de ventilación expuestos al clima, presenta oxido en su exterior**

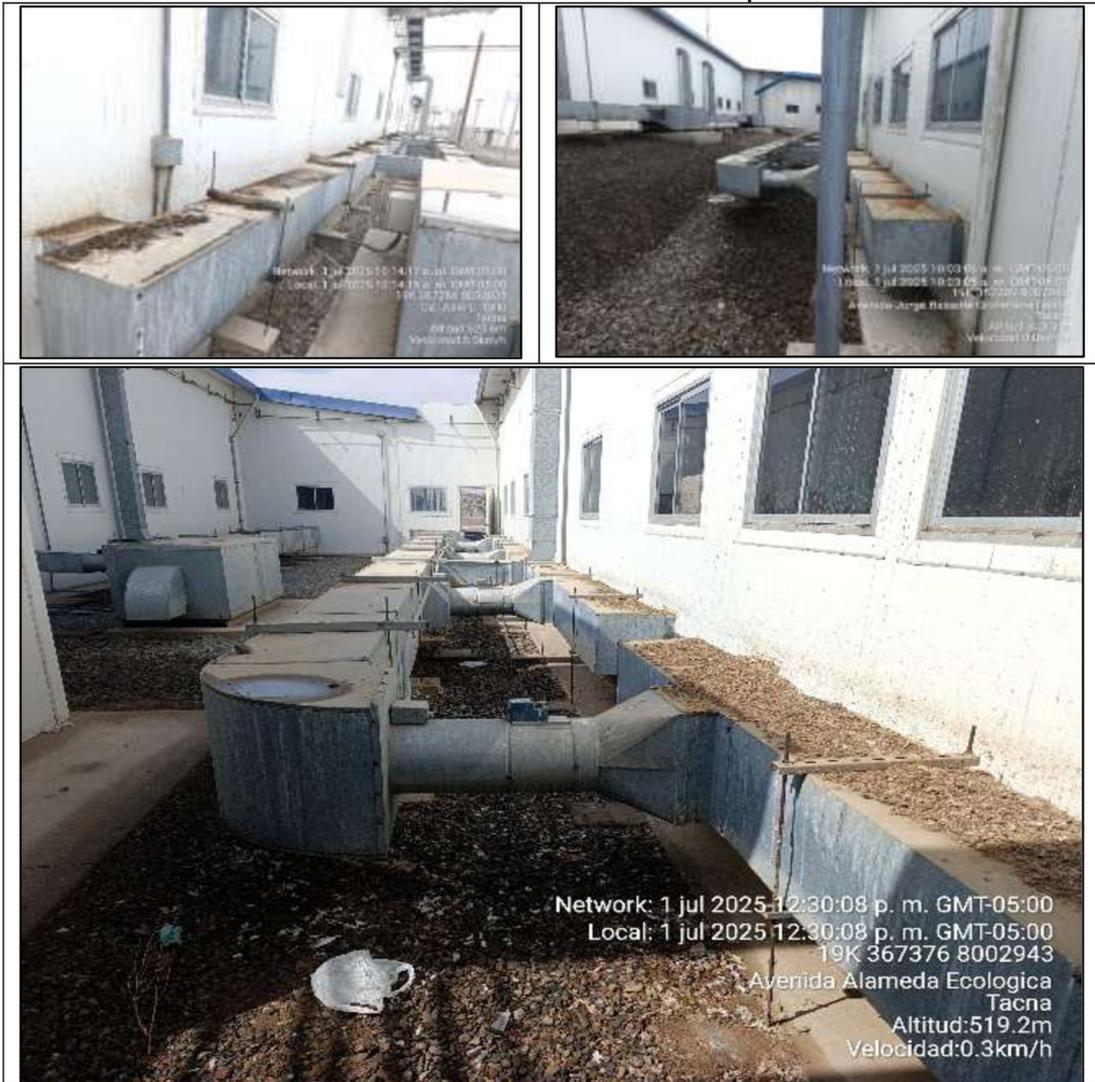
- Los ductos metálicos del sistema de ventilación presentan corrosión superficial y oxidación avanzada en múltiples tramos, principalmente en zonas expuestas a la intemperie, donde además se ha evidenciado la presencia de excretas de aves, situación que compromete la salubridad y la integridad estructural del sistema.

**Panel fotográfico n.° 41**  
**Ductos de sistema de ventilación con excretas de paloma**

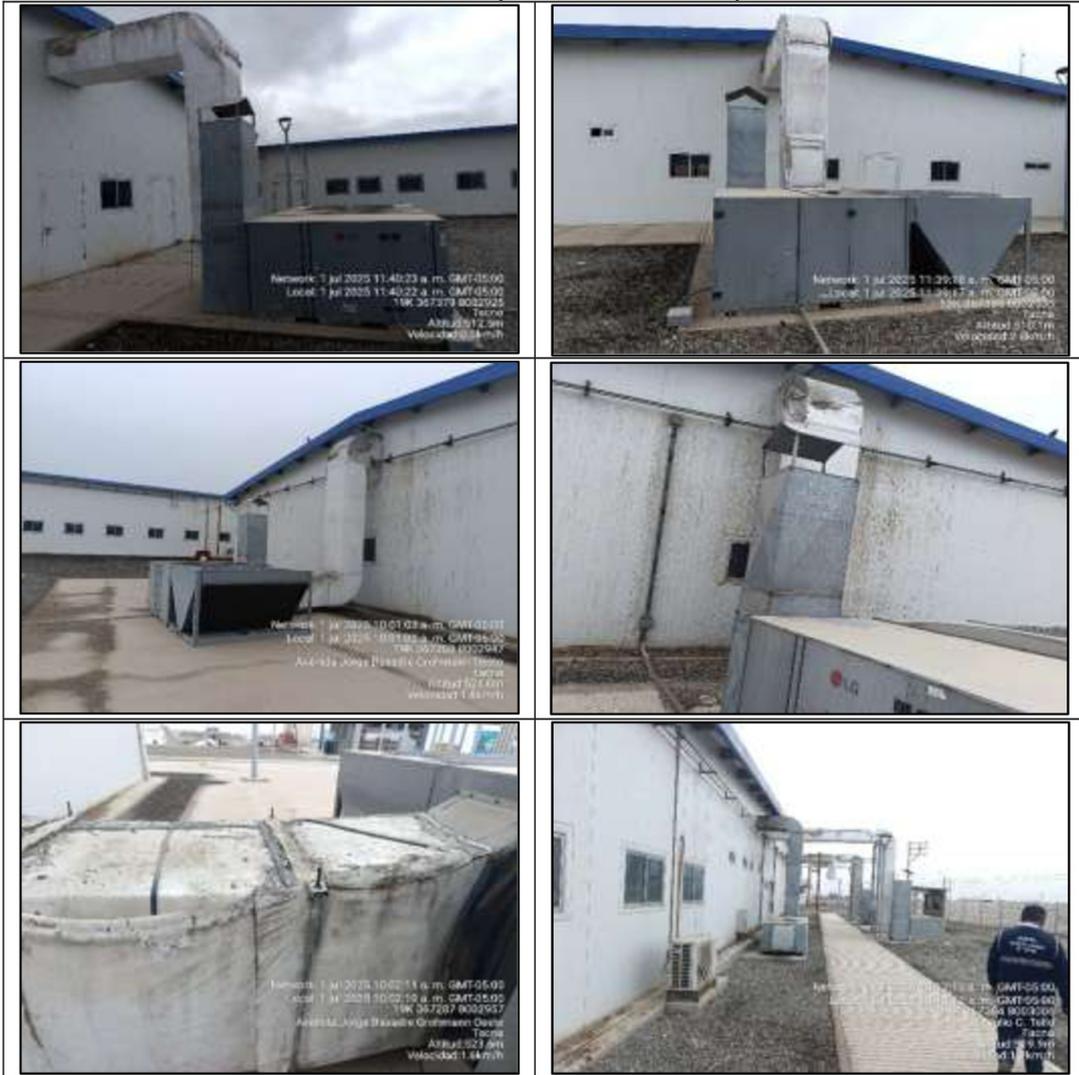
- El aislamiento térmico de los ductos de climatización se encuentra deteriorado y parcialmente desprendido, lo que afecta su eficiencia energética, incrementa las pérdidas térmicas y expone las superficies a condiciones ambientales adversas, acelerando su deterioro.

**Panel fotográfico n.º 42**  
**Ductos con aislamiento presenta aislamiento desprendido**

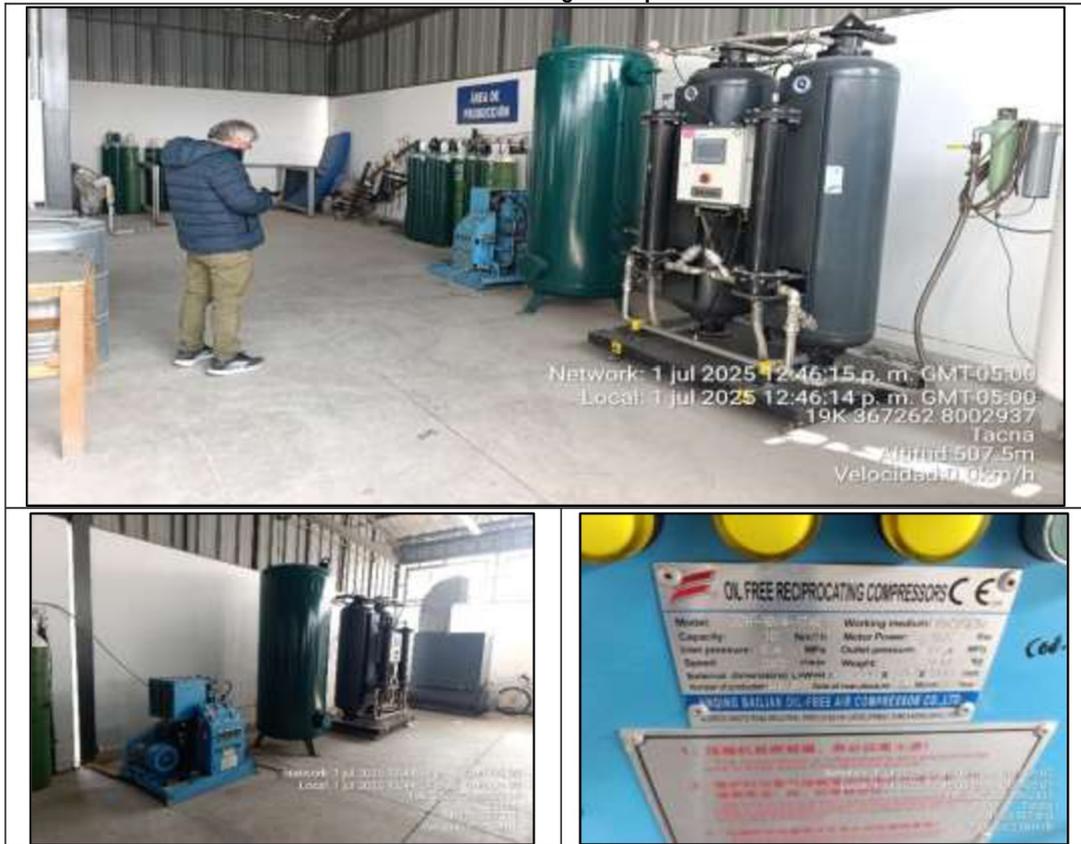
**Panel fotográfico n.º 45**  
**Central de oxígeno inoperativa**

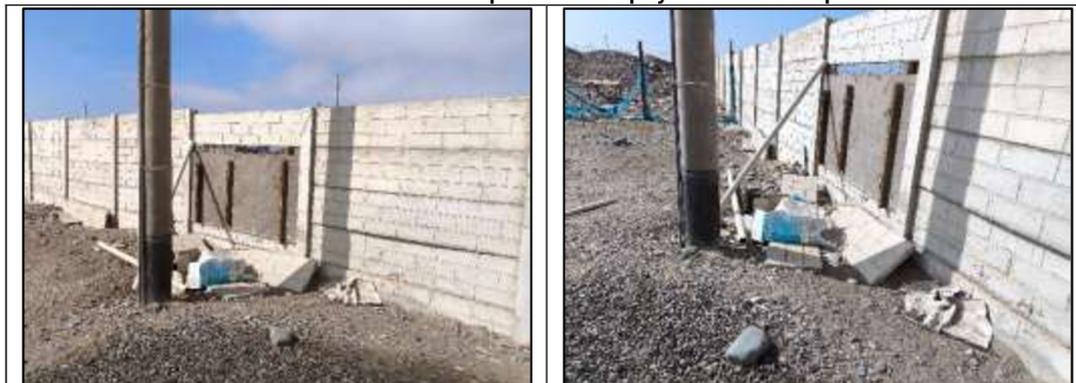
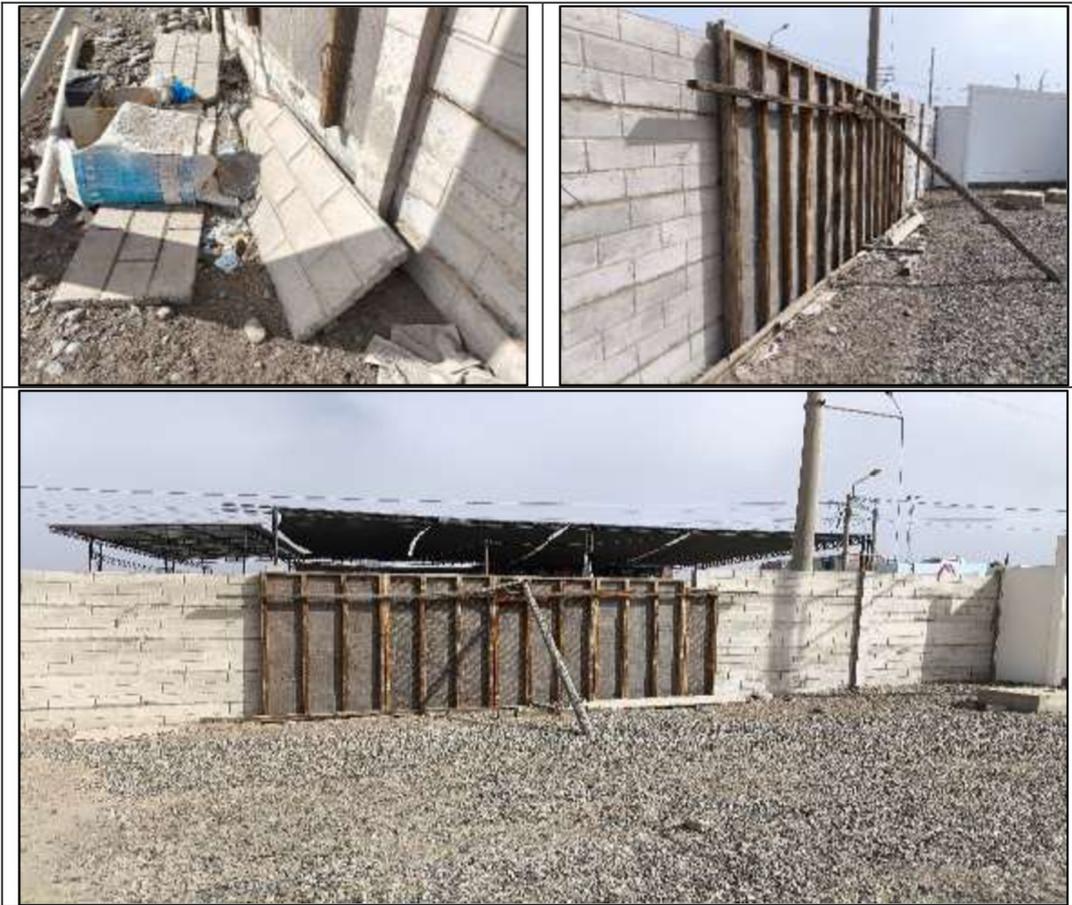
**Panel fotográfico n.º 46**

**Perimetró de establecimiento de salud con planchas de triplay sostenidos con parantes de madera**

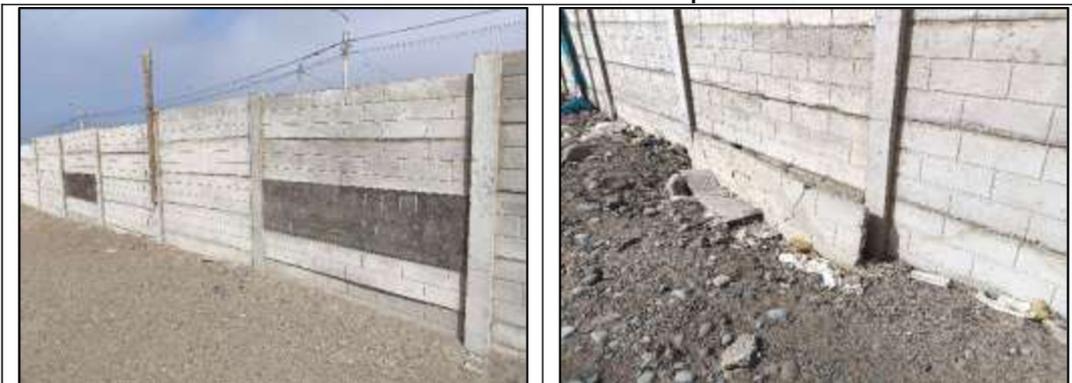
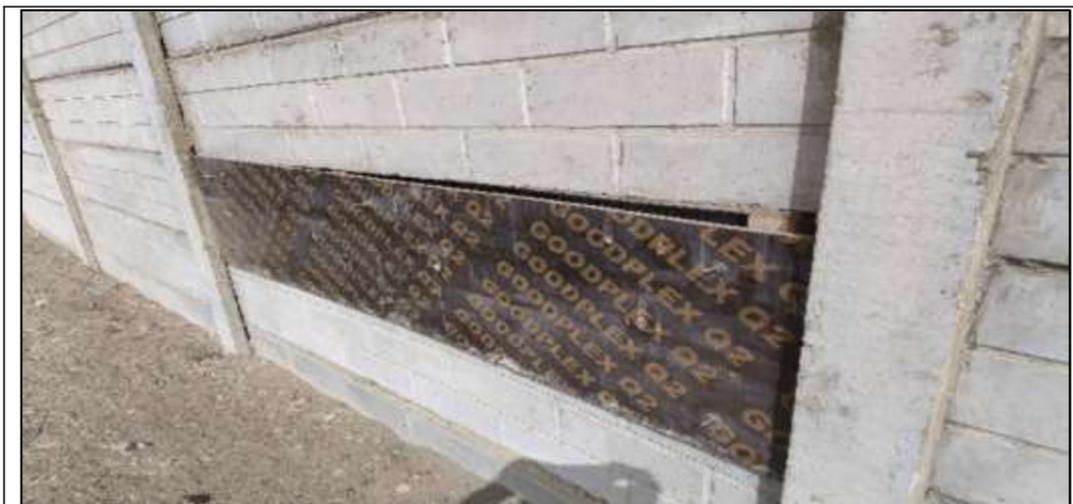
Así mismo, durante la inspección al perímetro del establecimiento de salud, se observaron zonas con forados en los muros de concretos que han sido cubiertas con triplay y bloquetas de concreto sobrepuestas, sin considerar los procedimientos y materiales técnicos establecidos.

**Panel fotográfico n.º 47**  
**Zonas con forados en los muros del cerco perimétrico**

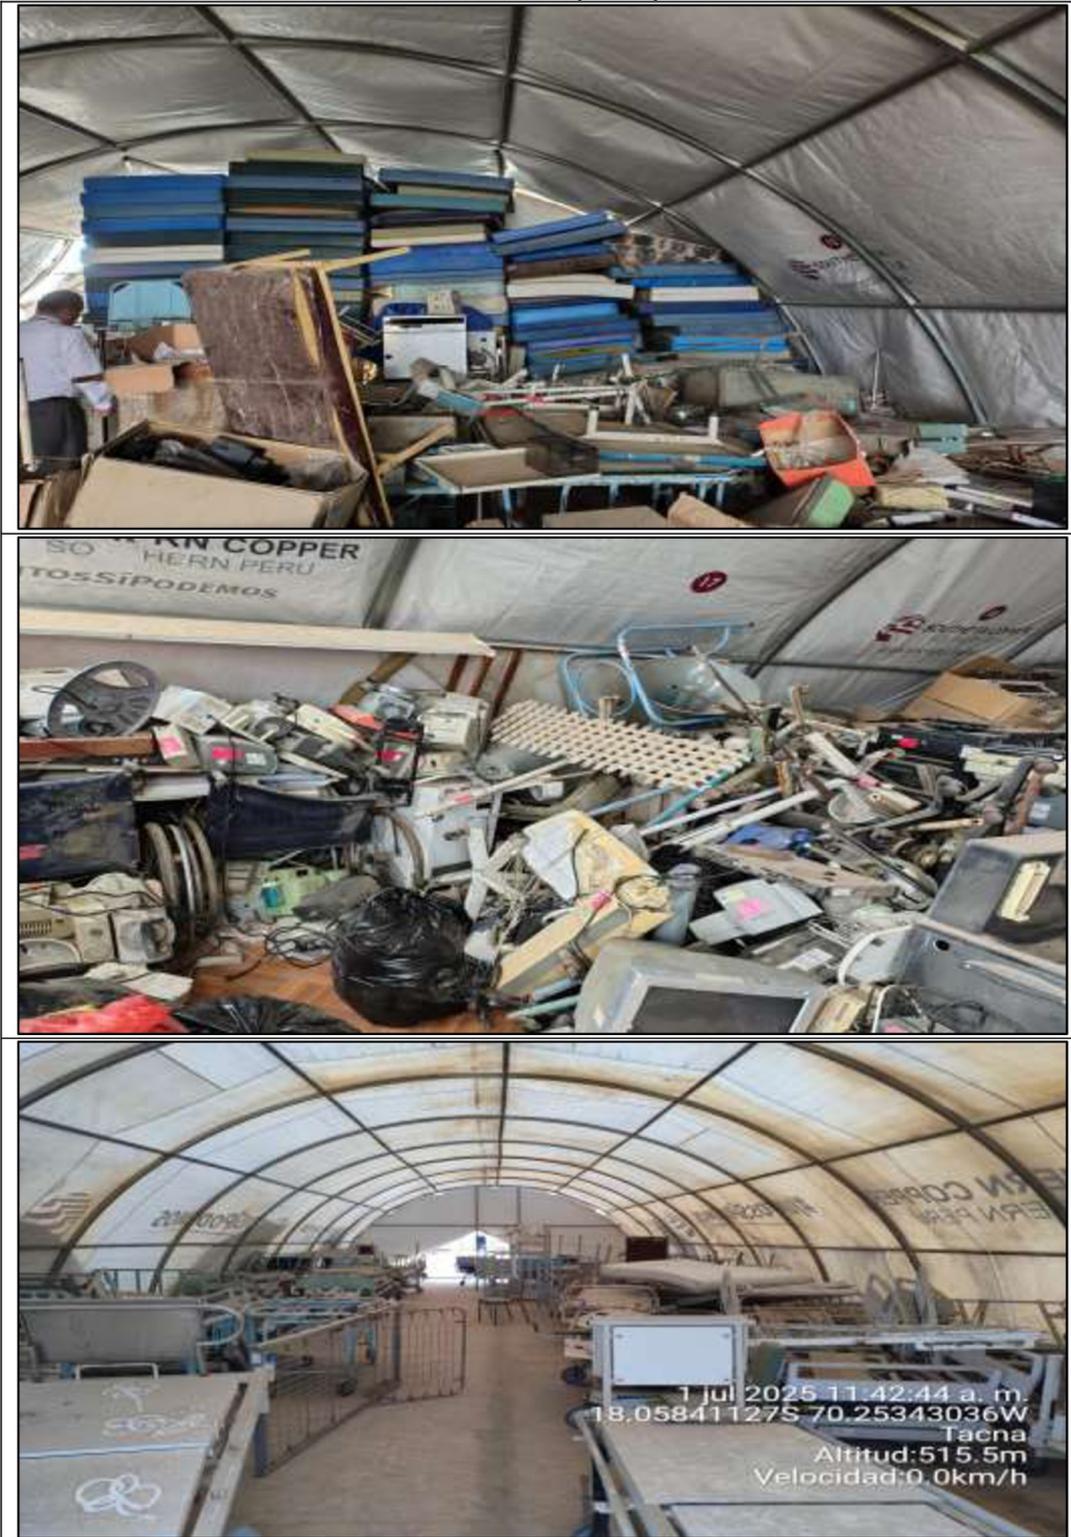
**Panel fotográfico n.º 48**  
**Bienes en desuso en carpas hospitalarias**

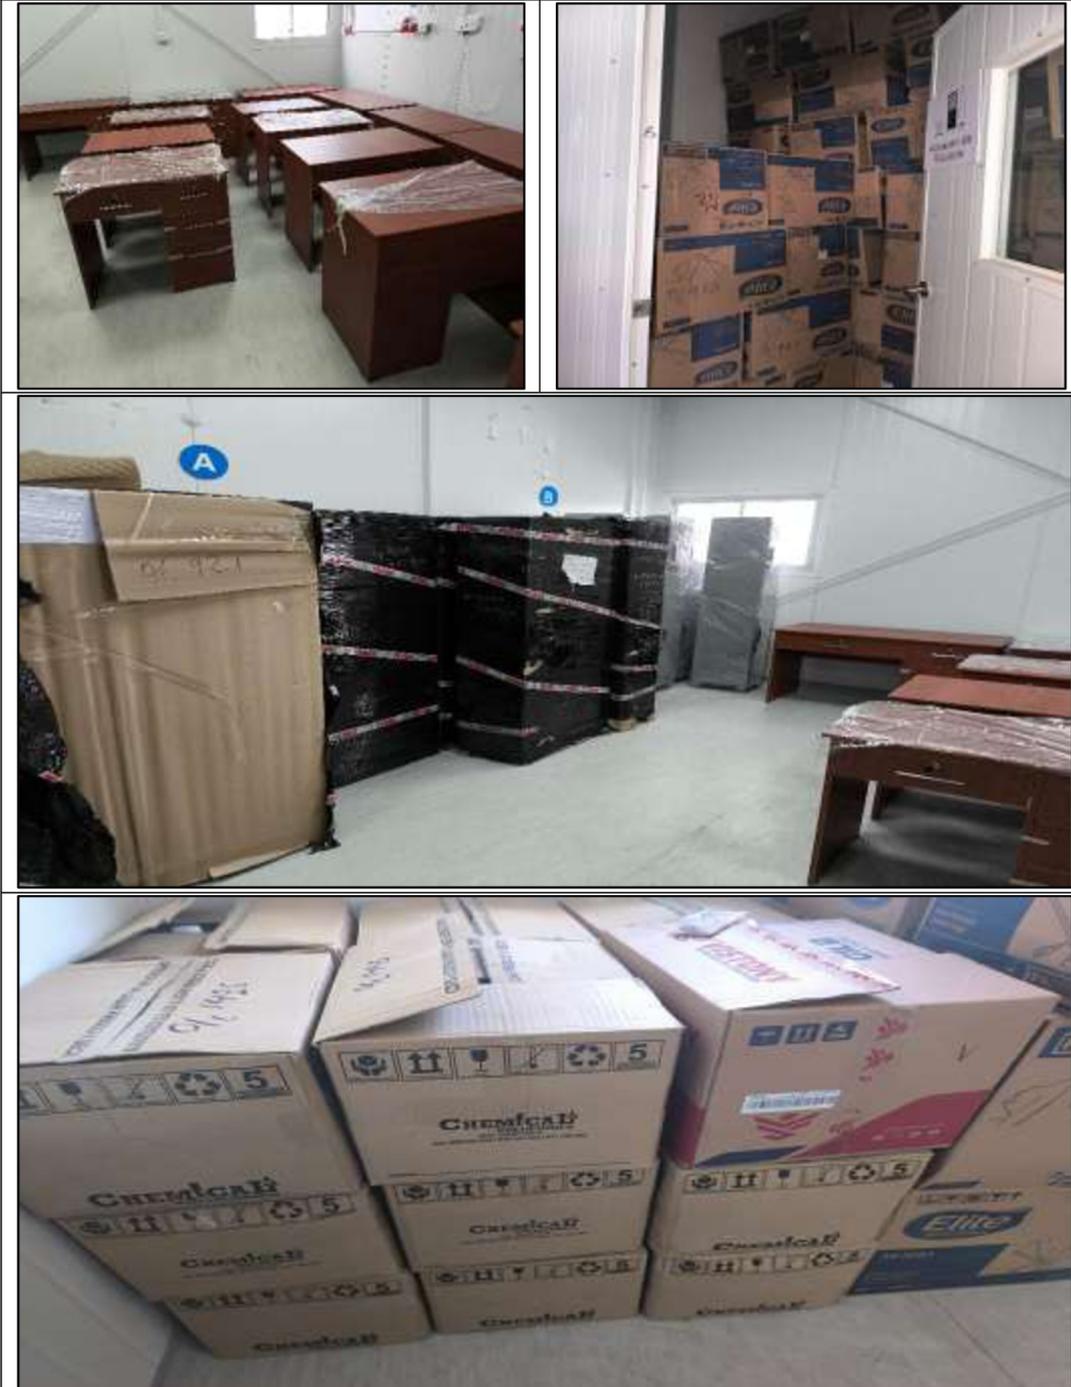
**Bienes de otras entidades públicas en zona de hospitalización**
