INFORME DE HITO DE CONTROL N° 3991-2025-CG/GRMD-SCC

CONTROL CONCURRENTE UNIVERSIDAD NACIONAL AMAZÓNICA DE MADRE DE DIOS

"MEJORAMIENTO DEL SISTEMA DE MONITOREO E INVESTIGACIÓN DE LA FLORA, FAUNA Y MEDIO AMBIENTE DEL FUNDO EL BOSQUE DE LA UNIVERSIDAD NACIONAL AMAZÓNICA DE MADRE DE DIOS, DISTRITO DE LAS PIEDRAS PROVINCIA DE TAMBOPATA, REGIÓN MADRE DE DIOS", CON CUI N° 2338344

HITO DE CONTROL N° 7 EJECUCIÓN DE OBRA Y LA PARTICIPACIÓN DE LA INSPECCIÓN AL MES DE MARZO DE 2025

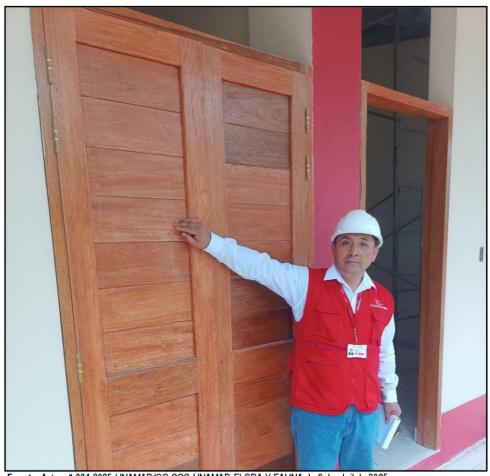
Los elementos de visualización consisten en una pequeña área de la puerta, puede ser de vidrio o plástico transparente para que la persona que observa consiga ver el interior o exterior, generalmente ubicado a la altura del ojo del observador, la falta de dicho elemento podría dificultar a los estudiantes, docentes y otros a ver las actividades que se realizan en el interior y evitar su interrupción.

La situación expuesta afecta o podría afectar estudiantes y docentes a visibilizar el interior de los ambientes y así evitar su interrupción de clases u otras actividades.

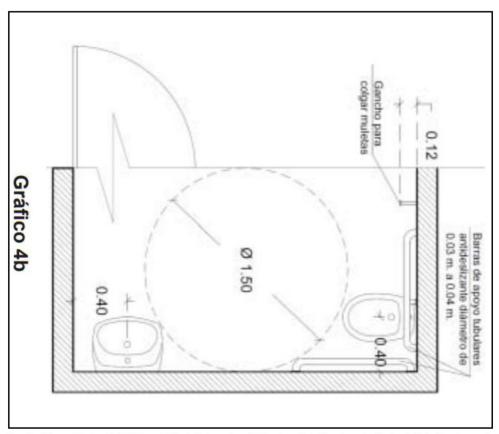
Imagen n.º 6 Gráfico 4b de la Norma Técnica A.120 "Accesibilidad Universal en Edificaciones"

La comisión verificó la distribución establecida por la normativa, para este tipo de distribución que cuente con **un inodoro** y **un lavamanos**, correspondiente al grafico 4b de la norma, además se ve que la puerta se abre hacia el exterior, como se muestra en la imagen siguiente:

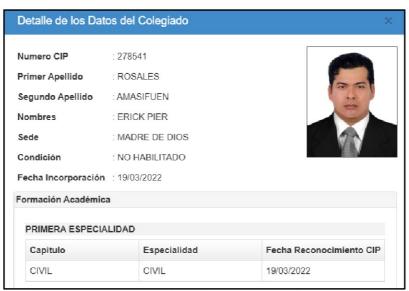
lmagen n.° 11 Residente de obra con condición "No habilitado"

De la verificación efectuada en el portal web del Colegio de Ingenieros del Perú, respecto a la "habilitación" del residente e inspector de la obra para el ejercicio profesional, se pudo evidenciar lo siguiente:

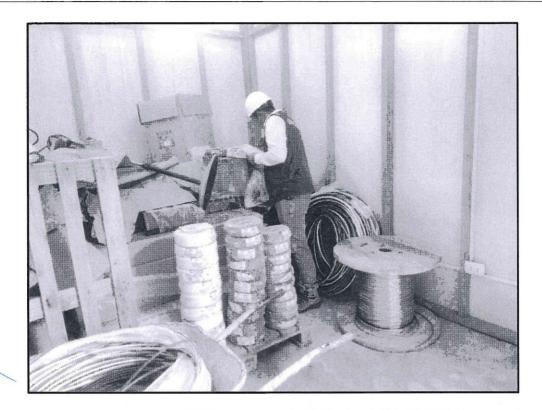
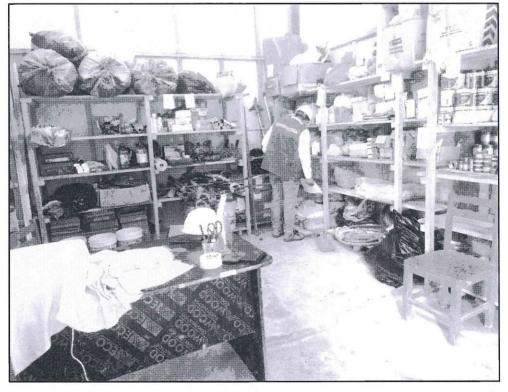
2. Se ha verificado el saldo algunos materiales de Almacén de obra, en base al Movimiento Mensual de Almacén Programado - Adquiridos correspondiente al mes de marzo 2025, como se muestra en las imágenes siguientes:
