INFORME DE ORIENTACIÓN DE OFICIO
N° 8535-2025-CG/GRAY-SOO

**“RENOVACION DE PAVIMENTO; REMODELACION DE
ÁREA VERDE; EN EL(LA) LA 1ERA CUADRA DE LA AV.
SALVADOR CAVERO DISTRITO DE AYACUCHO,
PROVINCIA HUAMANGA, DEPARTAMENTO AYACUCHO”**

PERÍODO DE EVALUACIÓN:
DEL 09 DE JULIO DE 2025 AL 20 DE JULIO DE 2025

AYACUCHO, 26 DE AGOSTO DE 2025

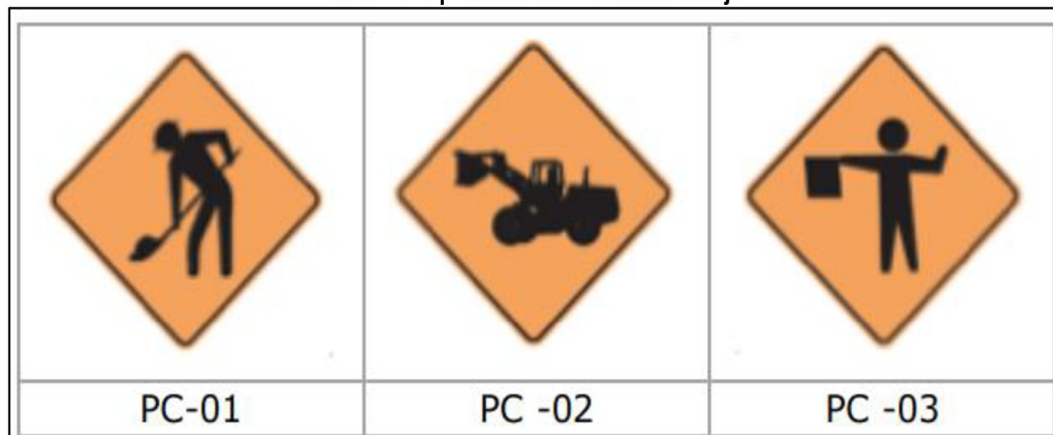
Imagen n.º 7
Señales de prevención en zonas de trabajo

Asimismo, durante la visita de inspección física a la ejecución contractual de la obra, se observó que el Contratista estaría incumpliendo lo establecido en el numeral 5.5.1 del capítulo 5 del “Dispositivos de Control del Tránsito en Zonas de Trabajo”, al no colocar señales de prevención para las zonas de trabajo, como: “(PC -01) ZONA DE TRABAJO, (PC -02) MAQUINARÍA EN LA VÍA, (PC -03) BANDERILLERO”; tal como se muestra en las imágenes siguientes:
