**INFORME DE VISITA DE CONTROL  
N° 006-2026-OCI/0316-SVC**

**INSTITUTO NACIONAL PENITENCIARIO  
LIMA - LIMA- LIMA**

**“SISTEMA DE SEGURIDAD EN EL ESTABLECIMIENTO  
PENITENCIARIO DE ANCÓN I”**

**LIMA, 01 DE JULIO DE 2026**

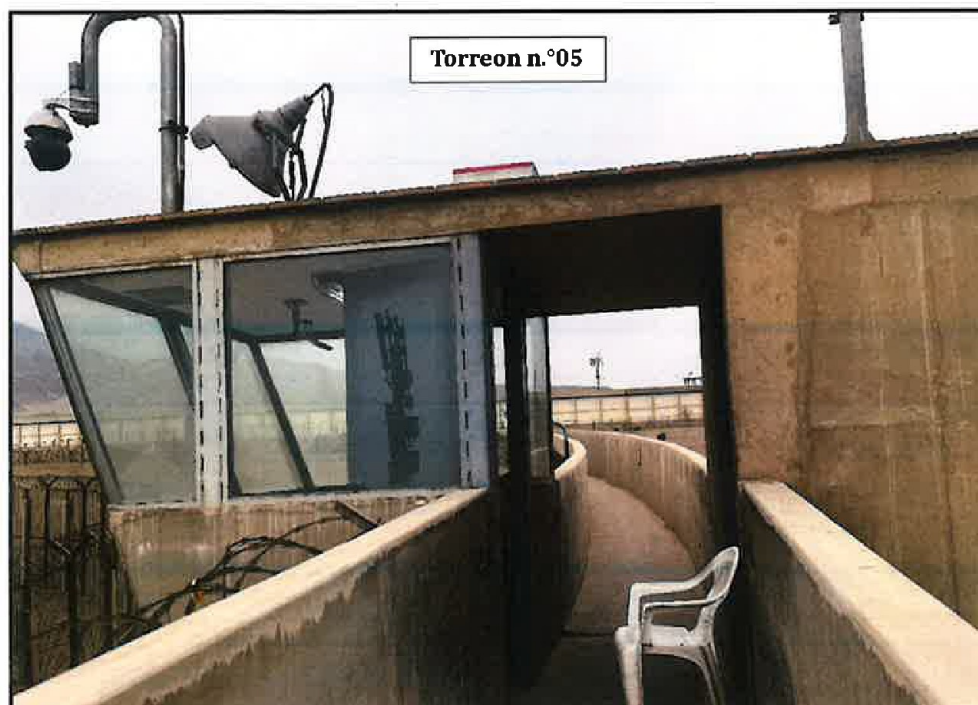
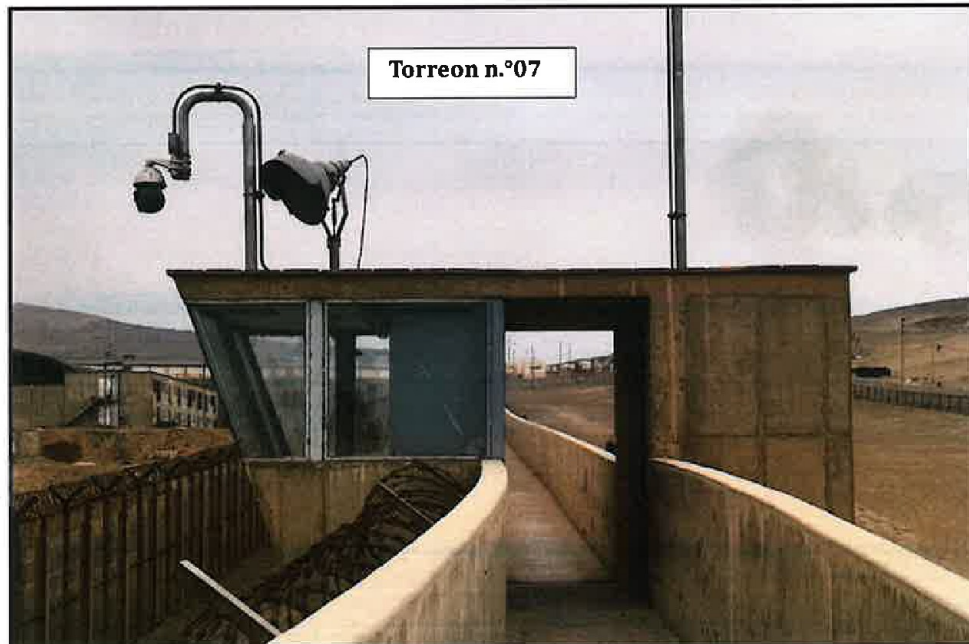
- Se evidenció que los equipos denominados "busca personas" instalados en los siete torreones no se encuentran operativos, a excepción del torreón n.º 04, cuyo equipo funciona, aunque con iluminación tenue. (Foto n.º04)

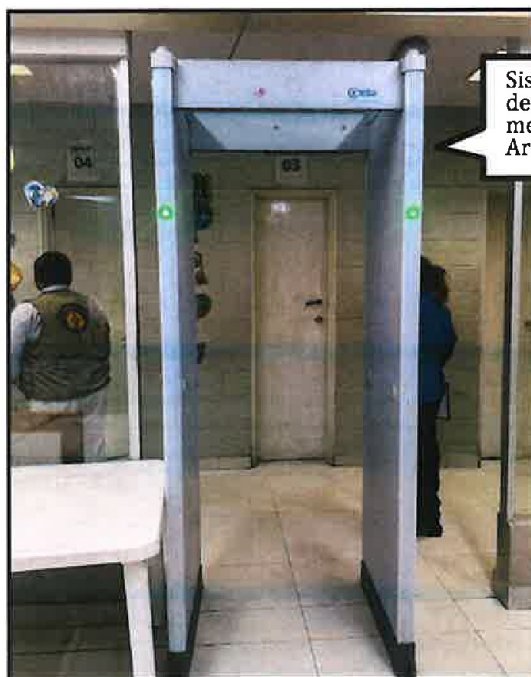
monitores del Rayos X presentan fallas en la reproducción de imágenes. Asimismo, se evidenció que los equipos Body Scan y de Rayos X para paquetes grandes se hallan inoperativos y fuera de funcionamiento. **Fotografías n.º13, 14, 15, 16 y 17.**

Sistema de detección de metales Tipo Arco

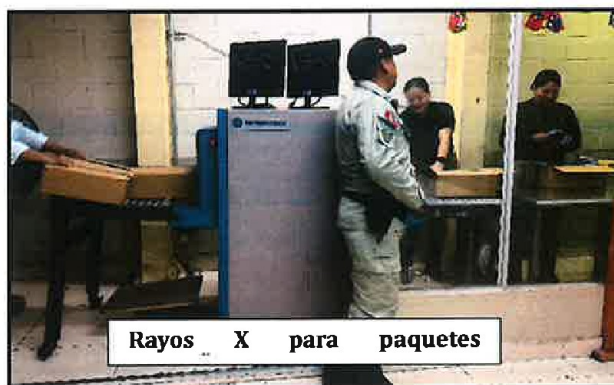
Rayos X para paquetes
