**INFORME DE VISITA DE CONTROL  
N° 008-2026-OCI/0337-SVC**

**“CONSTRUCCIÓN DE LOSA, ESPACIO DE RECREACIÓN PASIVA, COBERTURA DE INSTALACIONES DEPORTIVAS Y ESPACIO DE CIRCULACIÓN INTERIOR; EN EL (LA) SERVICIO DE PRÁCTICA DEPORTIVA Y/O RECREATIVA EN EL CAMPO DEPORTIVO PRO ORNATO HUARUPAMPA DISTRITO DE HUARAZ, PROVINCIA HUARAZ, DEPARTAMENTO ANCASH”, CUI N° 2690426.**

**HUARAZ, 13 DE MAYO DE 2026**

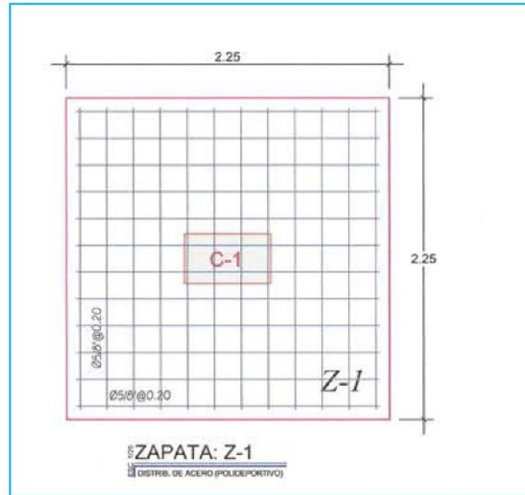
Lámina E-02 – Plano de Detalles - Cimentación.

De acuerdo con el registro fotográfico, se aprecia que las vigas de cimentación presentan diferencias en su sección transversal, lo cual evidencia deficiencias en el control dimensional durante el proceso constructivo, así como posibles inconsistencias en el encofrado o en la ejecución de los trabajos.

De acuerdo con el registro fotográfico y la verificación en campo, se evidencia que las vigas de cimentación presentan reducción en su dimensión transversal (ancho), respecto a lo establecido en el expediente técnico, lo cual refleja deficiencias en el control dimensional durante su ejecución.
