**INFORME DE VISITA DE CONTROL  
N° 006-2026-OCI/0344-SVC**

**“ESTADO SITUACIONAL DE LA OBRA: CREACIÓN DEL  
PARQUE TEMÁTICO REPÚBLICA DE FRANCIA EN EL PJ  
MIRAMAR BAJO DEL DISTRITO DE CHIMBOTE, PROVINCIA  
DE SANTA, DEPARTAMENTO DE ANCASH”**

**PERÍODO DE EVALUACIÓN:  
DEL 4 AL 10 DE FEBRERO DE 2026**

**CHIMBOTE, 16 DE FEBRERO DE 2026**

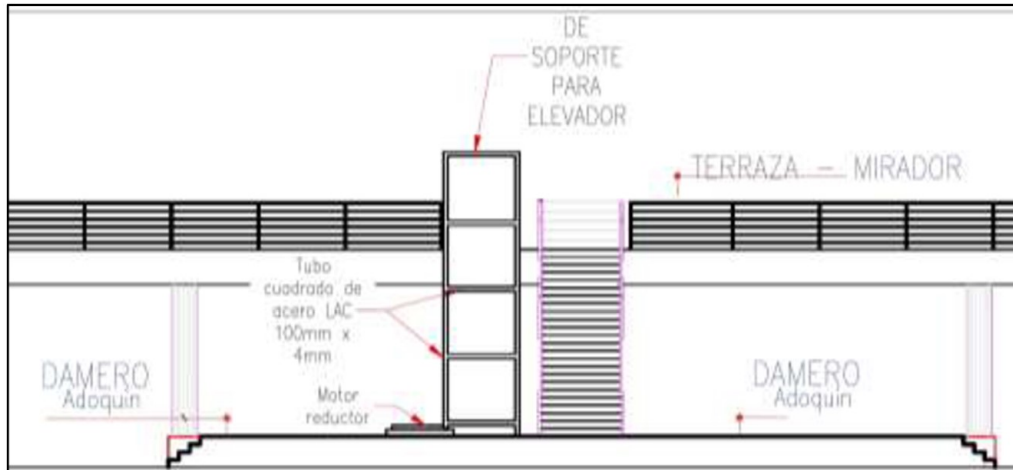
**Imagen n.º 6**  
**Plano PE-1 – Plano de Elevador**

Además de ello como parte del contenido del Expediente Técnico del Adicional de Obra n.º 02, se tiene el detalle del Elevador en el plano PE-1 Plano de Elevador, como se muestra en la siguiente imagen:

Es así que, durante la visita de inspección al estado situacional de la obra ejecutada, que consta en el Acta de inspección Física n.º 001-2026-OCI-MPS/PARQUE TEMÁTICO de 4 de febrero de 2026, la Comisión de Control pudo evidenciar que actualmente el elevador que sirve de acceso al segundo nivel del Parque temático - Terraza, no se encuentra en funcionamiento, como se puede observar en las siguientes fotografías:
