**INFORME DE CONTROL CONCURRENTENTE
N° 012-2026-OCI/0344-SCC**

**EJECUCIÓN DE LA OBRA “MEJORAMIENTO DE LOS
SERVICIOS DEPORTIVOS DEL ESTADIO CENTENARIO
MANUEL RIVERA SÁNCHEZ, DISTRITO DE CHIMBOTE,
PROVINCIA DEL SANTA, DEPARTAMENTO DE ÁNCASH –
II ETAPA”**

CHIMBOTE, 1 DE ABRIL DE 2026

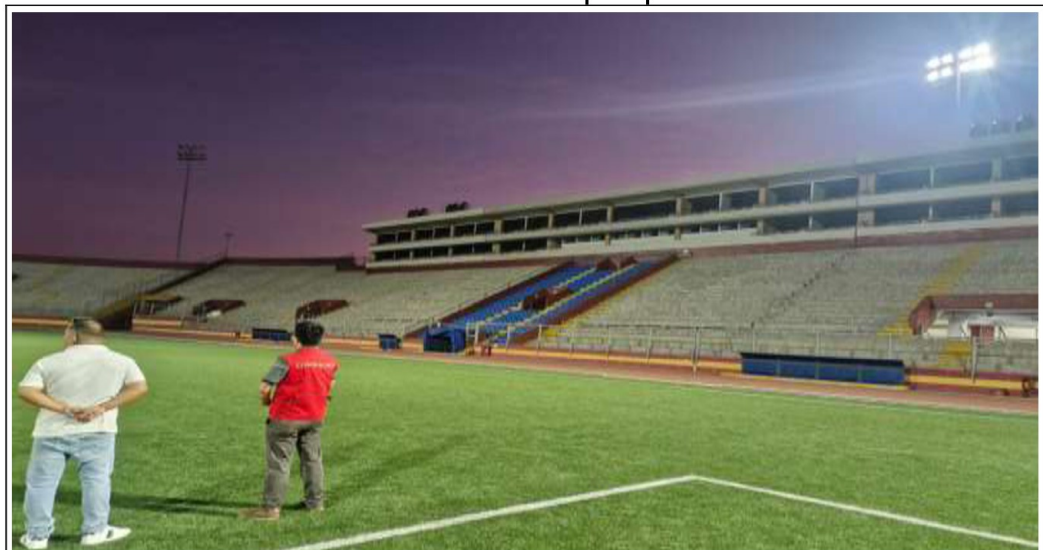
Fotografía n.º 17
Iluminación Campo Deportivo

Descripción: Se observa el encendido de los reflectores y postes de iluminación.

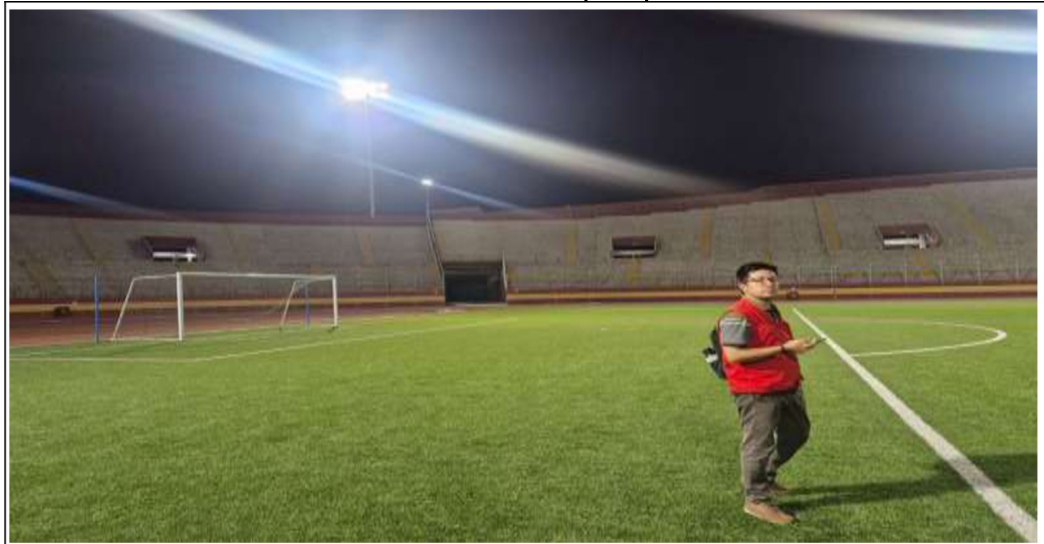
Fotografía n.º 18
Iluminación Campo Deportivo

Descripción: Se observa el encendido de los reflectores y postes de iluminación.

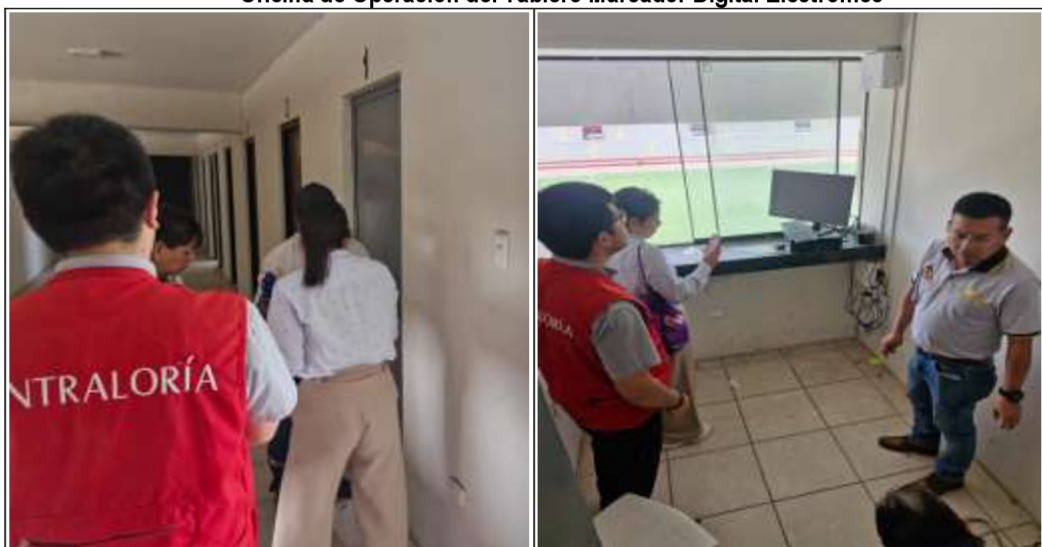
Fotografías n.ºs 21 y 22
Oficina de Operación del Tablero Marcador Digital Electrónico

Descripción: Vista de la oficina de operación del Tablero Marcador Digital Electrónico.

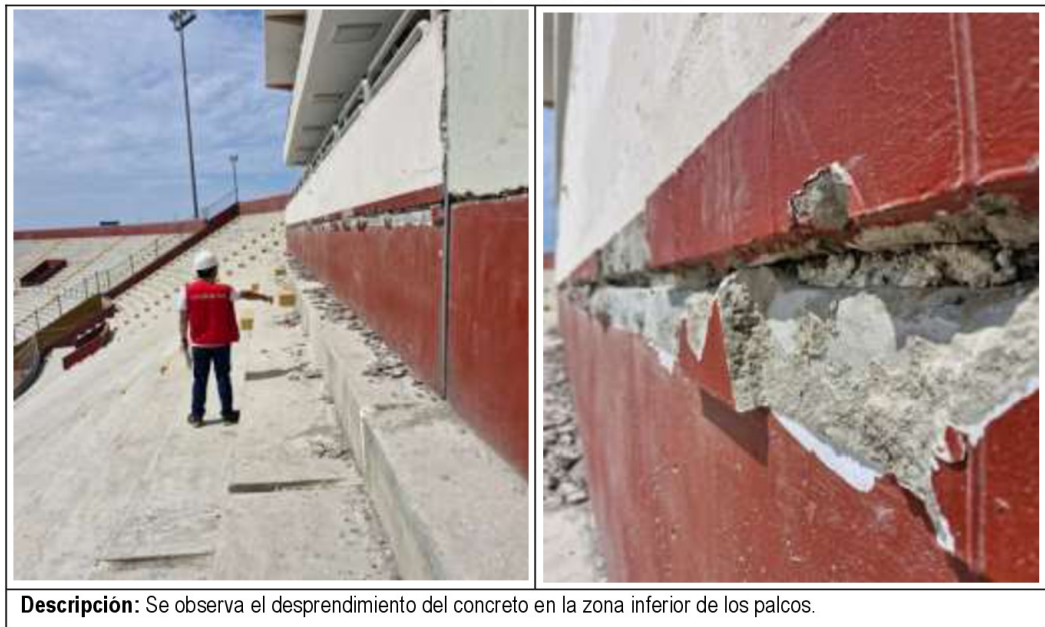
Fotografías n.ºs 51 y 52
Zona Inferior de Palcos

Descripción: Se observa grietas y el desprendimiento del concreto en la zona inferior de los palcos.
