INFORME DE CONTROL CONCURRENTE
N° 007-2026-OCI/0346-SCC

**OBRA: “CREACIÓN DE PISTAS Y VEREDAS EN LAS CALLES
PRINCIPALES DEL SECTOR COCHAHUAIN DEL DISTRITO
DE YUNGAY, PROVINCIA DE YUNGAY – ANCASH”**

CONTROL CONCURRENTE – RECEPCIÓN DE OBRA

**PERIODO DE EVALUACIÓN:
DEL 5 AL 13 DE MARZO DE 2026**

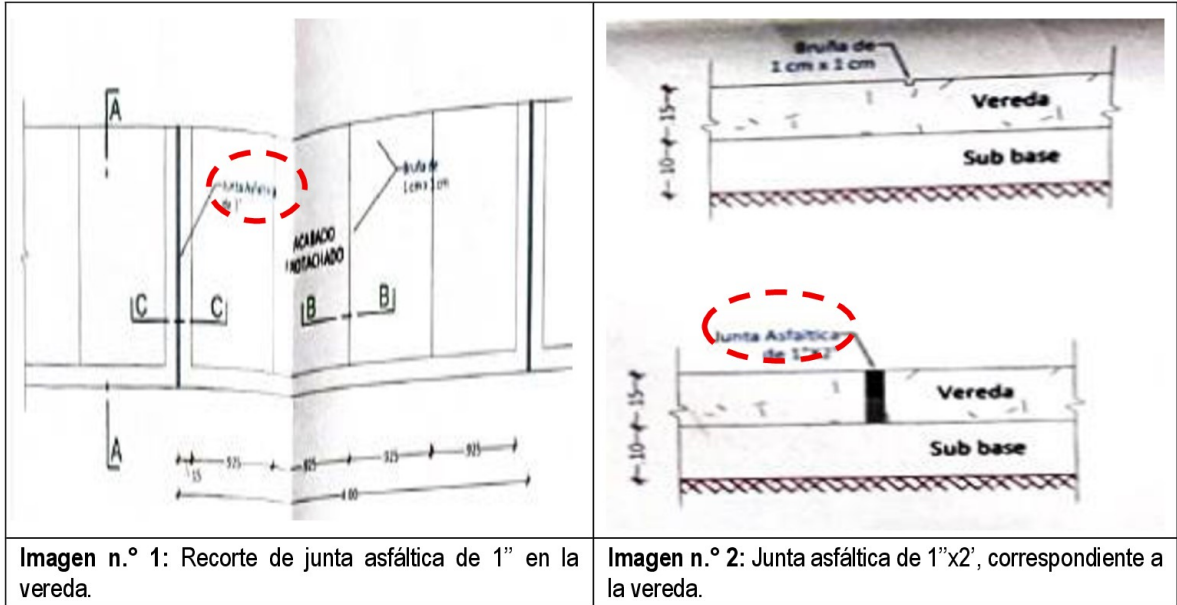
IMÁGENES N° 1 Y 2
VISTA DE LA VEREDA EN LA LÁMINA DP-01 DEL PLANO "DETALLES DE PAVIMENTO"

Imagen n.º 1: Recorte de junta asfáltica de 1" en la vereda.

Imagen n.º 2: Junta asfáltica de 1"x2", correspondiente a la vereda.

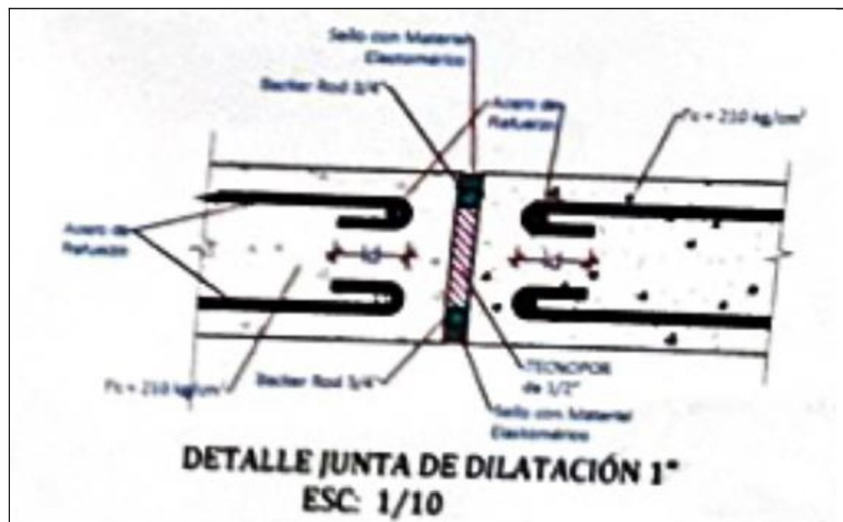
IMAGEN N° 3

DETALLE DE JUNTA DE DILATACIÓN DEL MURO DE CONTENCIÓN

No obstante, la comisión de control observó que las juntas de dilatación ejecutadas en los muros de contención presentan un espesor superior a 1" con variaciones no uniformes en su dimensión, lo que denotaría el deficiente control en el proceso de ejecución y en el

La situación descrita evidencia el incumplimiento de las especificaciones técnicas y planos estructurales consignados en el expediente técnico de adicional n.º 01 con deductivo vinculante n.º 01 de la obra, en cuanto a las dimensiones, y sellado de juntas en las estructuras de contención, filtraciones y el deterioro progresivo de los muros de contención y las veredas, comprometiendo de esta manera la estabilidad y la vida útil de las referidas estructuras.

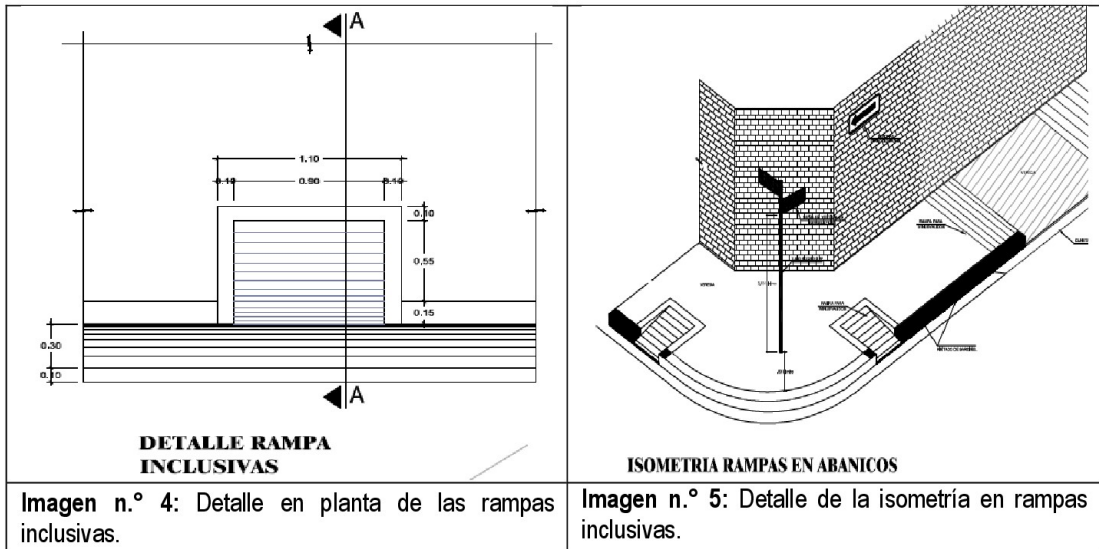
**IMÁGENES N° 4 Y 5
DETALLE DE LAS RAMPAS INCLUSIVAS**

De la revisión al plano "Detalle de Rampas Inclusivas – DRI 01" del expediente técnico, se observa que las estructuras de la vereda adyacente al nivel más bajo de la rampa, debían coincidir en el mismo nivel, sin presentar resaltes ni diferencias de altura que dificulten el tránsito peatonal, tal como se muestra a continuación:

Al respecto, la comisión de control durante las inspecciones evidenció que algunas de las rampas peatonales ubicadas en las intersecciones y accesos, no alcanza el nivel de la vereda adyacente, lo que ha generado una pequeña altura que podría dificultar el tránsito, especialmente para personas con movilidad reducida, como se muestra en las fotografías siguientes:

Esta situación podría generar dificultades en la circulación peatonal, especialmente para las personas con movilidad reducida, adultos mayores o usuarios que transitan con sillas de ruedas; además, el desnivel existente puede propiciar la acumulación de agua en el punto de encuentro, ocasionando el deterioro prematuro del concreto y juntas ejecutadas, afectando las condiciones de accesibilidad.
