**INFORME DE CONTROL CONCURRENTENTE  
N° 009-2026-OCI/0353-SCC**

**IOARR: “RENOVACIÓN DE CALZADA Y VEREDA EN LA  
CALLE 1, CALLE 3, CALLE 5 Y PASAJE 1 DE LA  
COOPERATIVA DE ABOGADOS EN EL DISTRITO DE  
YANAHUARA, PROVINCIA DE AREQUIPA, DEPARTAMENTO  
DE AREQUIPA, CUI: 2589034”**

**PERÍODO DE EVALUACIÓN:  
27 DE NOVIEMBRE DE 2025 AL 2 DE FEBRERO DE 2026**

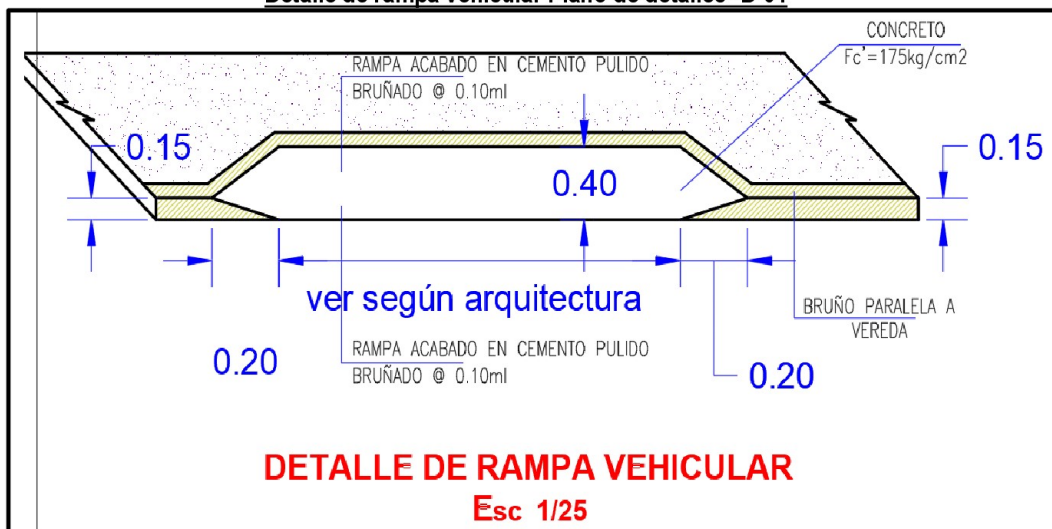
**Imagen n.º 5**  
**Detalle de rampa vehicular Plano de detalles -D-01**

En relación a las rampas vehiculares, en el “Plano de Detalles” D-01 del Expediente Técnico, no se contempló ningún tipo de desnivel entre las referidas rampas y la calzada, como se muestra:

Sin embargo, de la verificación selectiva realizada a la Obra, se pudo identificar en la Calle 1, que la ejecución de rampas vehiculares presenta desniveles con relación a la calzada, específicamente las rampas de los lotes A-6, A-7, A-9 y A-10, de 5 cm., 7 cm., 4 cm. y 4 cm., respectivamente tal como se muestra en las siguientes imágenes:
