**INFORME DE HITO DE CONTROL
N° 022-2026-OCI/0362-SCC**

**EJECUCIÓN DE LA OBRA: “CREACIÓN, MEJORAMIENTO Y
AMPLIACIÓN DEL SISTEMA DE AGUA POTABLE Y
SANEAMIENTO EN LA COMUNIDAD DE SAN ANTONIO DE
MANALLASACC, ANEXO PAMPAHUASI, NUEVA
URBANIZACIÓN, MAYUBAMBA Y VALENZUELA DEL
DISTRITO DE CHIARA - PROVINCIA DE HUAMANGA -
DEPARTAMENTO DE AYACUCHO”**

HITO DE CONTROL N° 02 – CULMINACIÓN DE OBRA

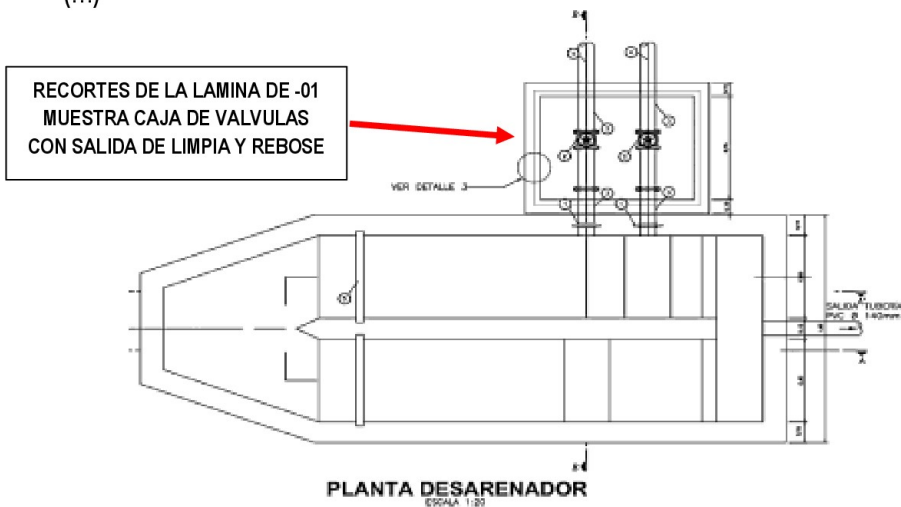
(...)
12.03.04 PLANO DESARENADOR
 (...)
PLANO: PLANTA, DETALLES Y CORTE DESARENADOR
LAMINA: DE-01
 (...)

De igual forma, lámina DE-01 señala que la caja de llaves de desarenador debe ser cerrado en la base, lados y con cobertura superior, a fin de ser una cámara seca, sin embargo, de la visita -realizada, se observó la existencia de agua dentro de la mencionada caja, evidenciando deficiencias de funcionamiento; adicionalmente en la citada lamina muestra dos salidas del desarenador, no diferenciándose el rebose, siendo necesario la colocación adecuada de este interior de la caja de válvulas, lo cual estaría limitando la funcionalidad del sistema del desarenador.
