**INFORME DE HITO DE CONTROL
N° 004-2026-OCI/0378-SCC**

**EJECUCIÓN DE LA OBRA: “MEJORAMIENTO Y AMPLIACIÓN DEL
SISTEMA DE ABASTECIMIENTO DE AGUA POTABLE E
INFRAESTRUCTURA SANITARIA DE LAS LOCALIDADES DE
IZCOMALCA, NUEVA ESPERANZA, EL AZAFRAN, VILLA FLORIDA,
PEÑA BLANCA, LA CONGONA, MIRAVALLE, SOL ANDINO, SANTA
MARTHA, COMUCHE, CHORRO BLANCO, AGOMAYO, LA
CASCARILLA DISTRITO DE CATACHE - PROVINCIA DE SANTA
CRUZ - DEPARTAMENTO DE CAJAMARCA”**

**HITO DE CONTROL N° 2:
EJECUCIÓN DE OBRA A FEBRERO DE 2026**

**PERÍODO DE EVALUACIÓN DEL HITO DE CONTROL:
DEL 23 DE FEBRERO DE 2026 AL 27 DE FEBRERO DE 2026**

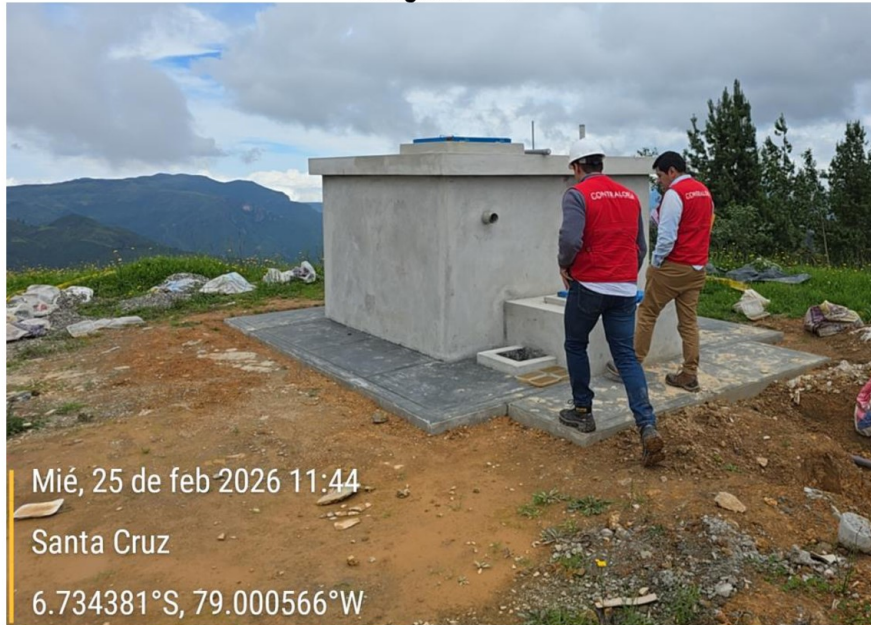
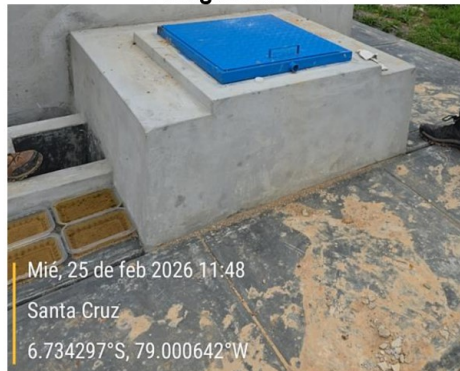
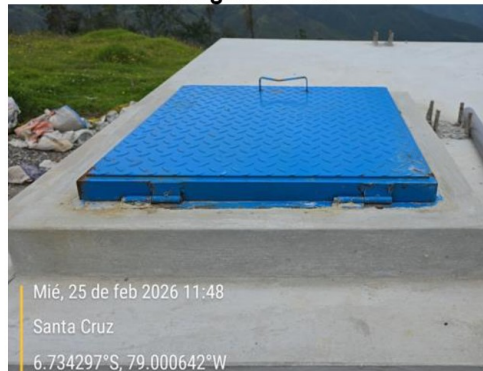
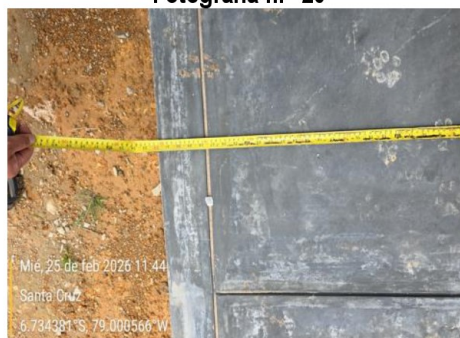
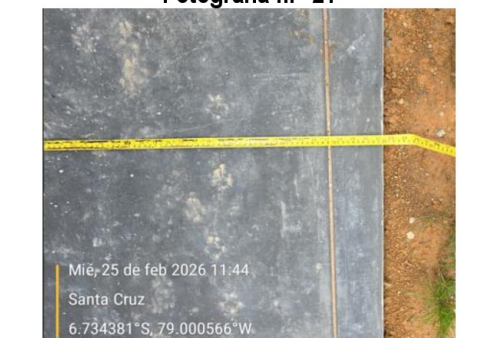
Descripción: Las presentes fotografías son de la inspección realizada al reservorio de la localidad de Nueva Esperanza, donde se evidenció una estructura con acabados de tarrajeo, tanto en los muros como en la losa superior; además, se evidenció que se encuentra construido una vereda perimetral (laterales de 0,80m, posterior de 0,80m y frontal de 1,07m), también se evidenció la construcción de una vereda en la parte delantera de la caja de válvulas de 0,79m por 2,88m, con un acabado pulido.

Así también, se evidenció la instalación de tapas metálicas de 0,60m x 0,60m, con ángulos de 1,5" x 1,5" x 4mm pintadas con esmalte color azul y con plancha de acero estriada en uno de sus lados (parte exterior)

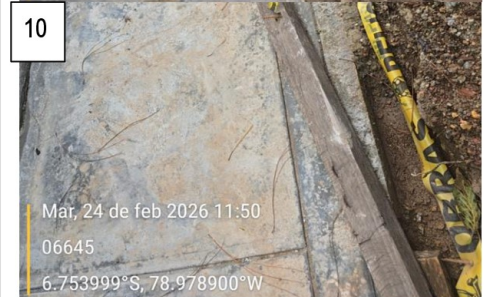
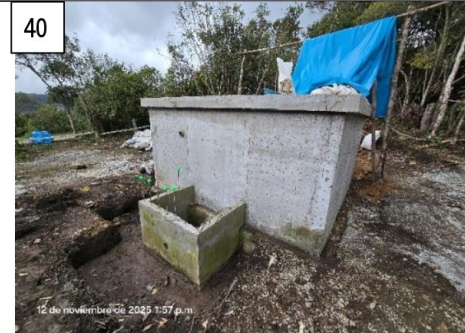
Las fotografías corresponden al reservorio de 10 m³ de la localidad de la Congona, como se puede observar en las fotografías 25 y 27 del ACTA DE INSPECCIÓN FÍSICA N° 01-2025-MDSC/OC0378/2433781/CC/H1 de 12 de noviembre de 2025, se evidencia una infraestructura sin acabados, sin tapas metálicas, sin veredas, sin embargo, en las fotografías 4, 6 y 10 del ACTA DE INSPECCIÓN FÍSICA N° 01-2026-MDSC/OC0378/2433781/CC/H2 de 25 de febrero de 2026 se evidencia una estructura con acabados de tarrajeo, tanto en los muros como en la losa superior; además, se evidenció que se encuentra construido una vereda perimetral (laterales de 0,80m, frontal y posterior de 0,80m), también se evidencia la construcción de una vereda en la parte delantera de la caja de válvulas de 0,98m por 2,85m, así también, se evidencia la instalación de tapas metálicas de 0,60m x 0,60m, con ángulos de 1,5" x 1,5" x 4mm pintadas con esmalte color azul y plancha de acero estriada en uno de sus lados.

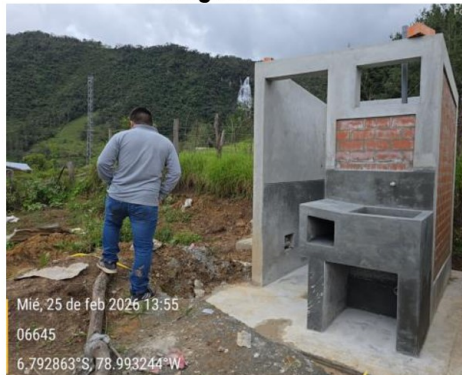
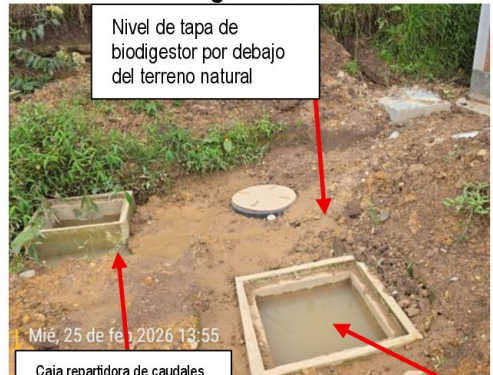
Descripción: las fotografías corresponden a la UBS (11) del beneficiario Derli Paz Jiménez., en la presente UBS, respecto a las componentes de tratamiento de las aguas residuales, se evidencia que el nivel de la tapa del biodigestor, se encuentra por debajo del terreno natural, así como la de la caja repartidora de caudales y la cámara de secado de lodos.

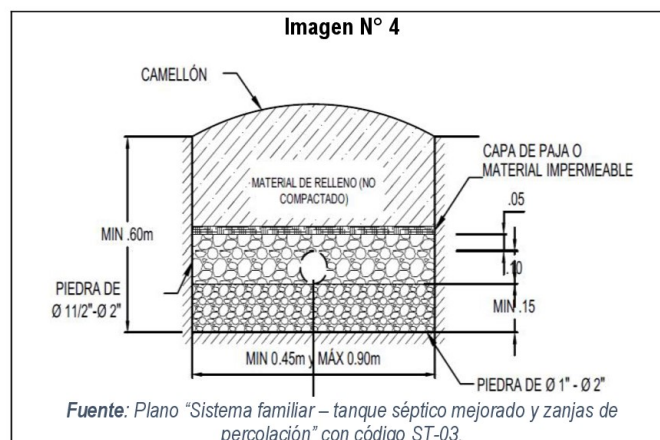
Respecto al material filtrante colocado en las zanjas de infiltración/percolación, el expediente técnico de la Obra, según el plano "Sistema familiar – tanque séptico mejorado y zanjas de percolación", con código N° ST-03, contempla la colocación de materia filtrante que correspondería a piedra en dos espesores de 15cm cada uno y cuyo tamaño están entre 1" - 2" de diámetro, y de 1 1/2" – 2" de diámetro, tal como se muestra a continuación:

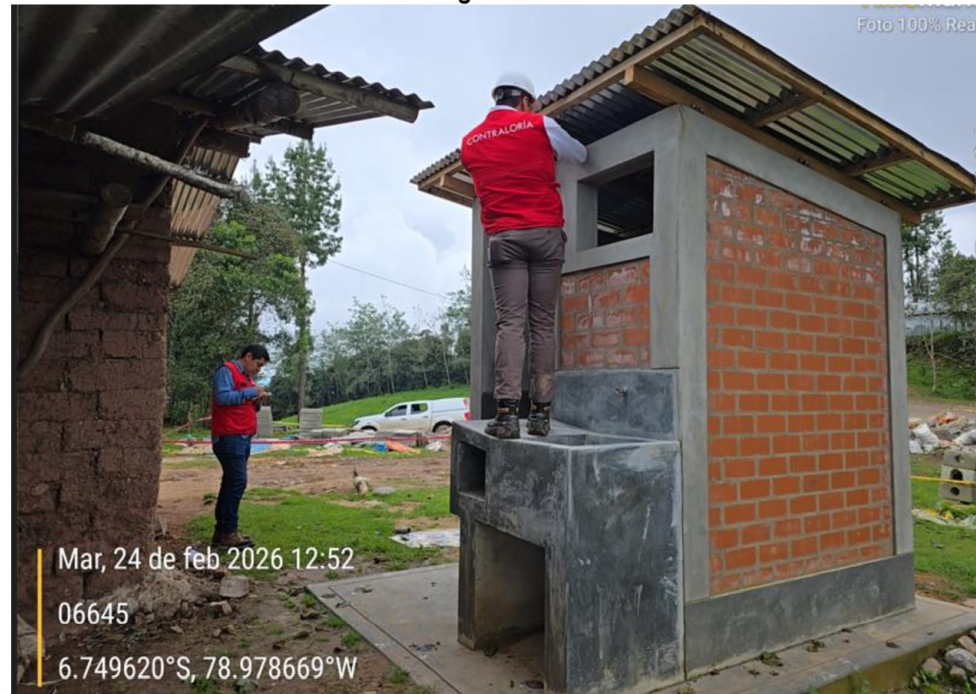
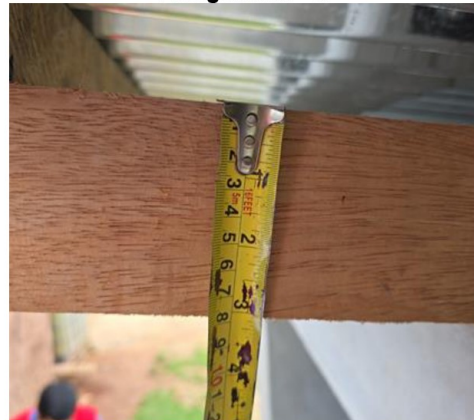
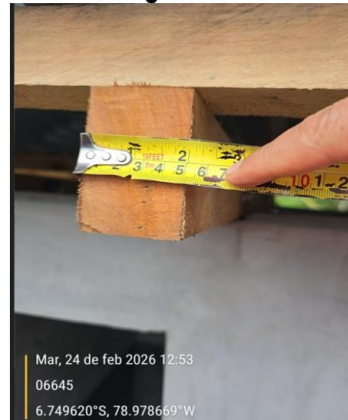
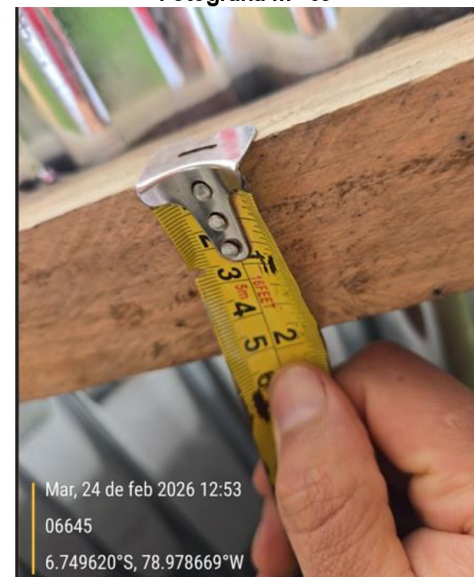
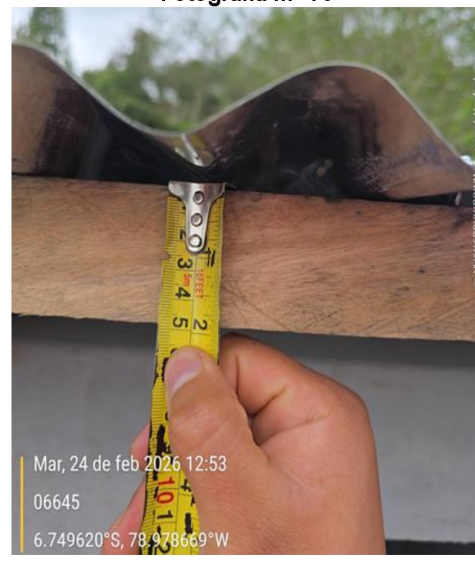
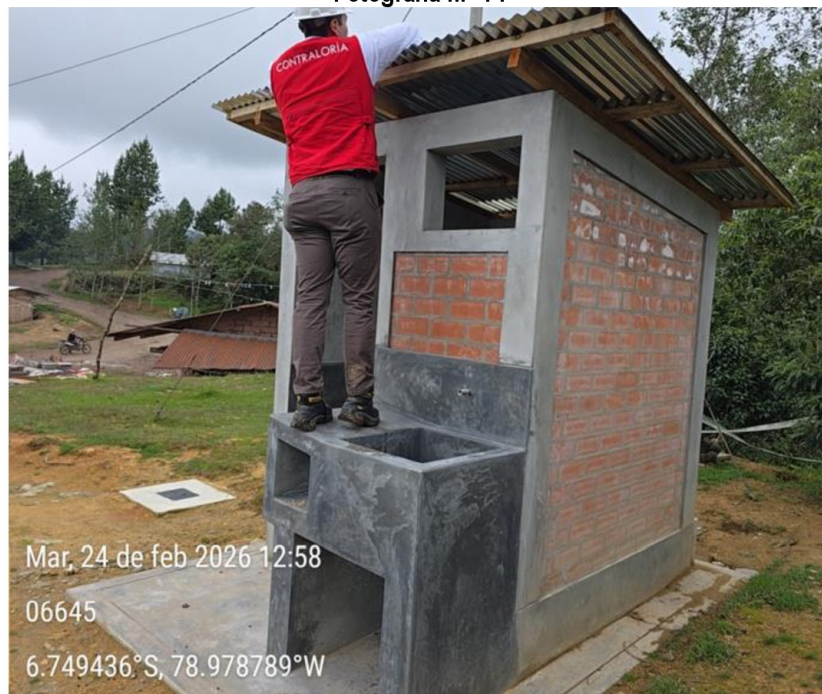
Nota: Estas características de los techos se mantienen en las distintas UBS inspeccionadas.
