**INFORME DE VISITA DE CONTROL  
N° 012-2026-OCI/0408-SVC**

**EJECUCIÓN DE LA OBRA: “CREACION DEL SERVICIOS DE  
ESPACIOS PUBLICOS URBANOS EN BOULEVARD DEL  
CENTRO POBLADO SAN FRANCISCO DISTRITO DE SANTA  
CRUZ DE LA PROVINCIA DE PALPA DEL DEPARTAMENTO  
DE ICA” CUI N° 2622397**

**PERÍODO DE EVALUACIÓN:  
DEL 18 AL 24 DE JUNIO DE 2026**

**PALPA, 30 DE JUNIO DE 2026**

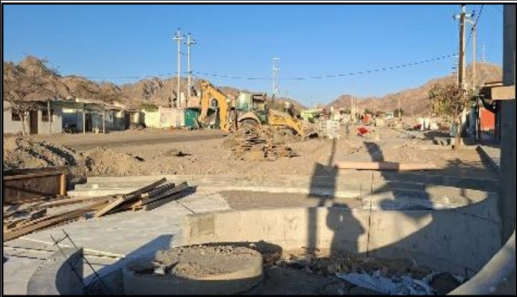
**Sardineles peraltados valorizados con trabajos pendientes de ejecución**

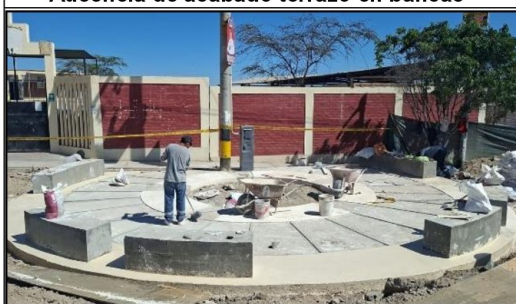
**Estado de ejecución de las bancas de concreto en los Espacios 1 y 3 de la Cuadra 4**

**Imagen n.º 45**  
**Ausencia de acabado terrazo en bancas**

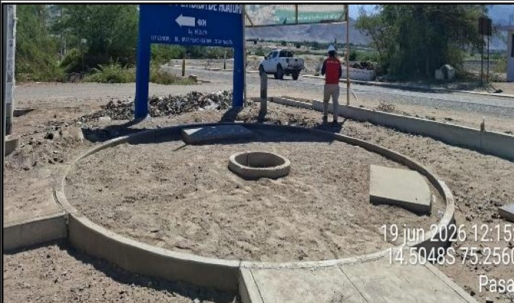
| <p><b>Nota.</b> Se evidencia la ausencia de ejecución de las partidas valorizadas correspondientes a la cama de arena, piso adoquín color rojo, piso adoquín color gris, instalación de bolardos, preparación de superficie (tierra de chacra), pérgolas, tachos de basura, bancas ornamentales, luminarias led.</p> | <p><b>Nota.</b> Se evidencia la ausencia de ejecución de las partidas valorizadas correspondientes a la cama de arena, piso adoquín color rojo, piso adoquín color gris, preparación de superficie (tierra de chacra), pérgolas, tachos de basura, bancas ornamentales, luminarias led.</p> |

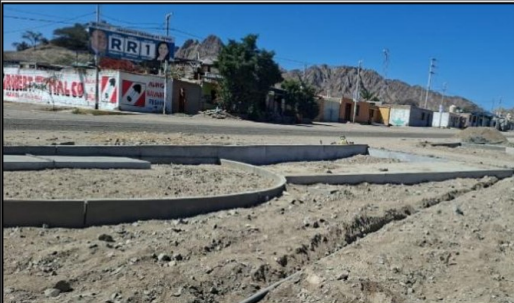
| <p><b>Nota.</b> Se evidencia la ausencia de ejecución de las partidas valorizadas correspondientes a eliminación de material excedente, cama de arena, piso adoquín color rojo, piso adoquín color gris, instalación de bolardos, preparación de superficie (tierra de chacra), pérgolas, tachos de basura, bancas ornamentales, luminarias led.</p> | <p><b>Nota.</b> Se evidencia la ausencia de ejecución de las partidas valorizadas correspondientes a eliminación de material excedente, colocación y compactación de material afirmado, cama de arena, piso adoquín color rojo, piso adoquín color gris, instalación de bolardos, preparación de superficie (tierra de chacra), pérgolas, tachos de basura, bancas ornamentales, luminarias led.</p> |

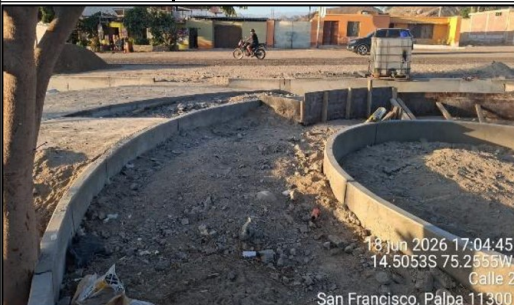
| <p><b>Nota.</b> Se evidencia la ausencia de ejecución de las partidas valorizadas correspondientes a la colocación y compactación de material afirmado, cama de arena, piso adoquín color rojo, piso adoquín color gris, preparación de superficie (tierra de chacra), pérgolas, tachos de basura, bancas ornamentales, luminarias led.</p> | <p><b>Nota.</b> Se evidencia la ausencia de ejecución de las partidas valorizadas correspondientes a la arena para área recreativa, piso de piedra laja, instalación de bolardos, preparación de superficie (tierra de chacra), pérgolas, tachos de basura, bancas ornamentales, luminarias led.</p> |

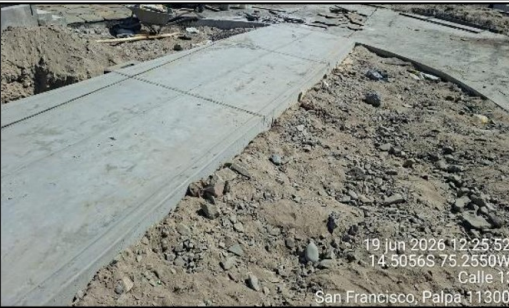
| <p style="text-align: center;"><b>Imagen n.º 61</b><br/><b>Espacio 1 – Cuadra 3</b></p> <p><b>Nota.</b> Se evidencia la ausencia de ejecución de las partidas valorizadas correspondientes a eliminación de material excedente, colocación y compactación de material afirmado, cama de arena, piso adoquín color rojo, instalación de bolardos, preparación de superficie (tierra de chacra), pérgolas, tachos de basura, bancas ornamentales, luminarias led.</p> | <p style="text-align: center;"><b>Imagen n.º 62</b><br/><b>Espacio 2 – Cuadra 3</b></p> <p><b>Nota.</b> Se evidencia la ausencia de ejecución de las partidas valorizadas correspondientes a eliminación de material excedente, cama de arena, piso de piedra laja, piso adoquín color rojo, preparación de superficie (tierra de chacra), pérgolas, tachos de basura, bancas ornamentales, luminarias led.</p> |

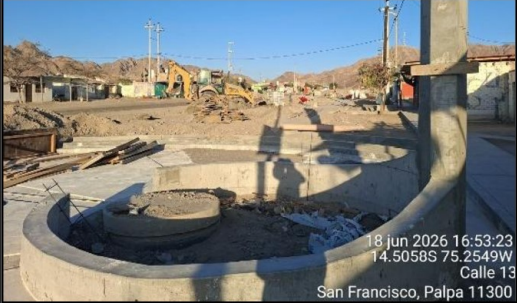
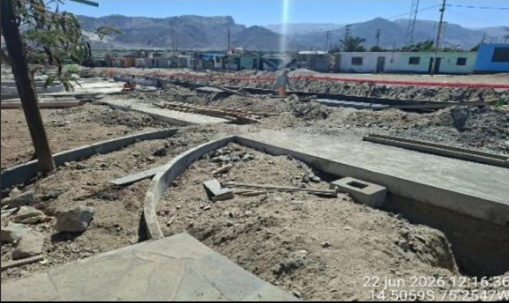
| <p style="text-align: center;"><b>Imagen n.º 63</b><br/><b>Espacio 3 – Cuadra 3</b></p> <p><b>Nota.</b> Se evidencia la ausencia de ejecución de las partidas valorizadas correspondientes a eliminación de material excedente, cama de arena, piso terrazo color beige, negro galaxia y salmón, piso adoquín color rojo, piso adoquín color gris, preparación de superficie (tierra de chacra), pérgolas, tachos de basura, bancas ornamentales, luminarias led.</p> | <p style="text-align: center;"><b>Imagen n.º 64</b><br/><b>Espacio 4 – Cuadra 3</b></p> <p><b>Nota.</b> Se evidencia la ausencia de ejecución de las partidas valorizadas correspondientes a eliminación de material excedente, colocación y compactación de material afirmado, cama de arena, piso adoquín color rojo, preparación de superficie (tierra de chacra), pérgolas, tachos de basura, bancas ornamentales, luminarias led.</p> |

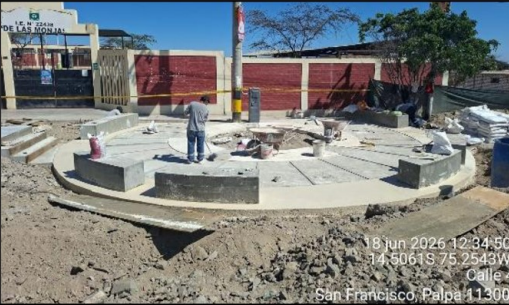
| <p style="text-align: center;"><b>Imagen n.º 65</b><br/><b>Espacio 5 – Cuadra 3</b></p> <p><b>Nota.</b> Se evidencia la ausencia de ejecución de las partidas valorizadas correspondientes a colocación y compactación de material afirmado, cama de arena, piso adoquín color rojo, instalación de bolardos, preparación de superficie (tierra de chacra), pérgolas, tachos de basura, bancas ornamentales, luminarias led.</p> | <p style="text-align: center;"><b>Imagen n.º 66</b><br/><b>Espacio 1 – Cuadra 4</b></p> <p><b>Nota.</b> Se evidencia la ausencia de ejecución de las partidas valorizadas correspondientes a piso terrazo color negro galaxia y salmón, preparación de superficie (tierra de chacra), pérgolas, luminarias led.</p> |

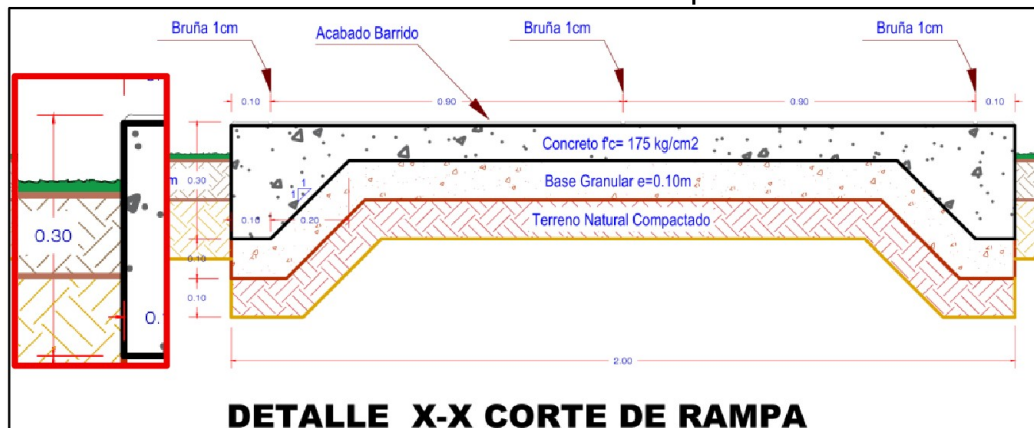
**Imagen n.º 81**  
**Detalle de uña de concreto de rampa**

Por otro lado, de la revisión del plano denominado DC-01, se verifica que el detalle constructivo establece una altura de 0.30 m (30 cm) para las uñas de concreto de las rampas, conforme se muestra a continuación:

Sin embargo, durante las inspecciones físicas efectuadas por la Comisión de Control los días 18 y 19 de junio de 2026, se verificó que en distintos puntos las uñas de concreto de las rampas presentan alturas inferiores a las establecidas en el expediente técnico, registrándose medidas de 16 cm, 23 cm, 24 cm y 26 cm, lo que evidencia variaciones respecto de la dimensión de diseño prevista para este elemento, conforme se aprecia en el siguiente panel fotográfico:

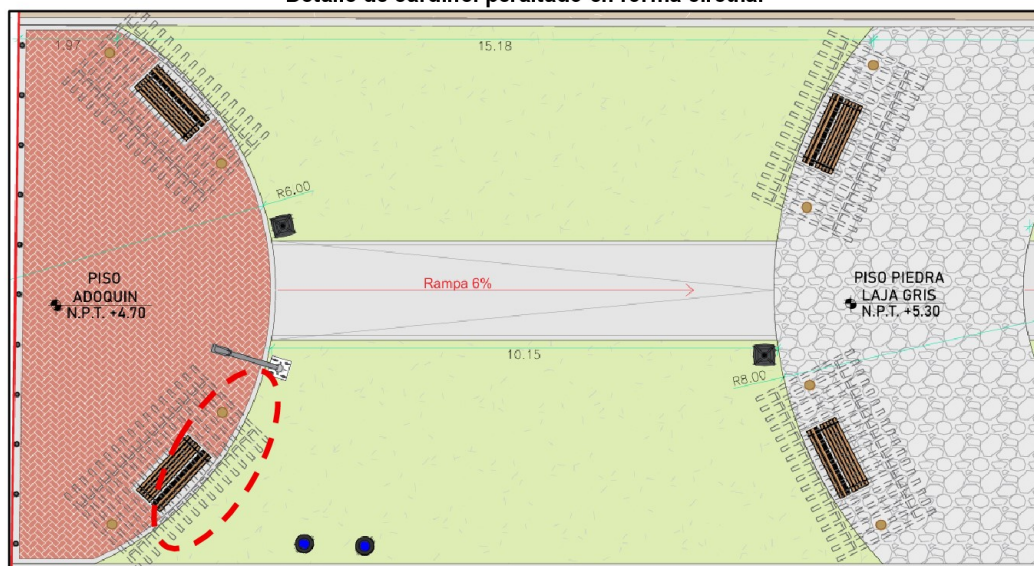
**Imagen n.º 86**  
**Detalle de sardinel peraltado en forma circular**

Asimismo, de la revisión del plano denominado A-01, se evidencia que, en el Espacio 1 de la Cuadra 3 del Boulevard, los sardineles peraltados presentan una configuración de forma circular, conforme se muestra a continuación:

No obstante, durante la visita de inspección realizada por la Comisión de Control el 18 de junio de 2026, se advirtieron deficiencias en los acabados de los sardineles peraltados, observándose que los bordes presentan irregularidades en su alineamiento y uniformidad, lo que evidencia una conformación que difiere de la geometría prevista en el expediente técnico, conforme se aprecia en la siguiente imagen:

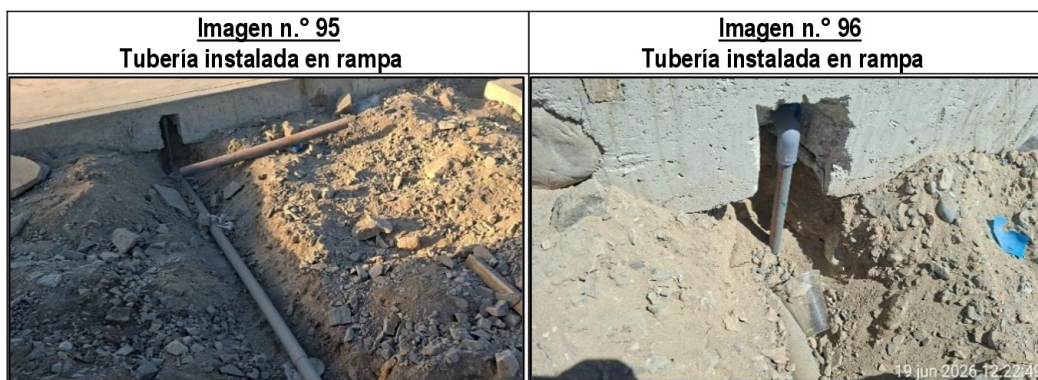
Finalmente, se advierte que, si bien el Residente de Obra señala la presentación de planos de replanteo y el Supervisor su revisión, en los asientos del cuaderno de obra no se evidencia la remisión de la consulta a la Entidad para su evaluación y aprobación, conforme a lo establecido en la normativa aplicable.

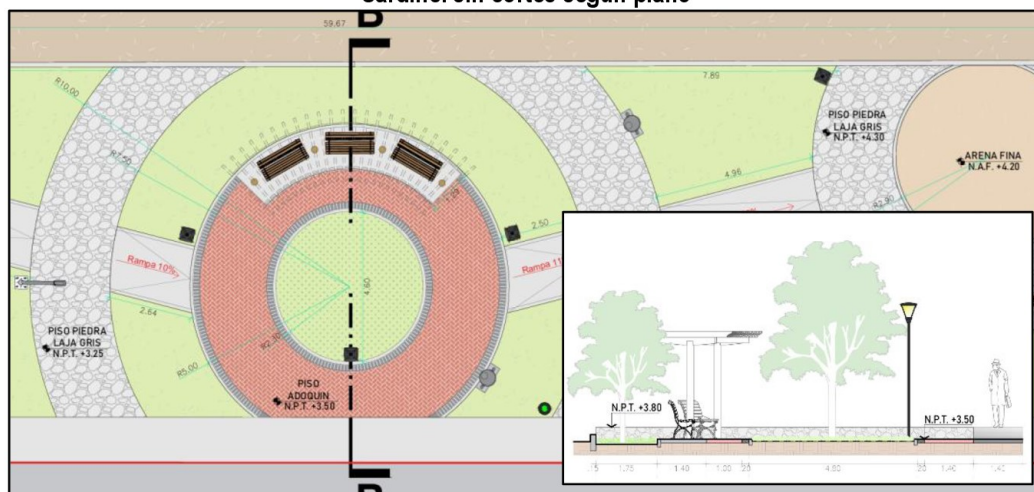
**Imagen n.º 97**  
**Sardinel sin cortes según plano**

De la revisión del plano denominado A-01, se advierte que en el Espacio 2 de la Cuadra 2 el sardinel peraltado se encuentra diseñado con un nivel continuo y sin cortes, conforme se muestra a continuación:

Sin embargo, durante la visita de inspección realizada el 19 de junio de 2026, la Comisión de Control verificó que el sardinel peraltado presenta cortes e irregularidades en su ejecución, conforme se muestra en la imagen siguiente:

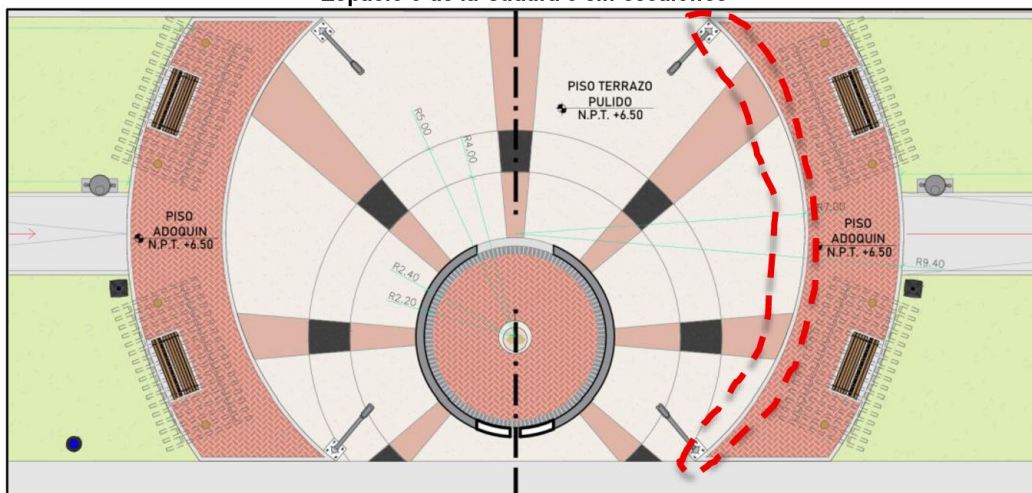
**Imagen n.º 99**  
**Espacio 3 de la Cuadra 3 sin escalones**

De la revisión del plano denominado A-01, se advierte que en el Espacio 3 de la Cuadra 3 no se contemplan dos escalones entre el piso adoquinado y el terrazo pulido, conforme se muestra a continuación:

Sin embargo, durante la visita de inspección realizada el 22 de junio de 2026, la Comisión de Control verificó la construcción de dos escalones adicionales en el área contigua al sardinel, conforme se muestra en la imagen siguiente:

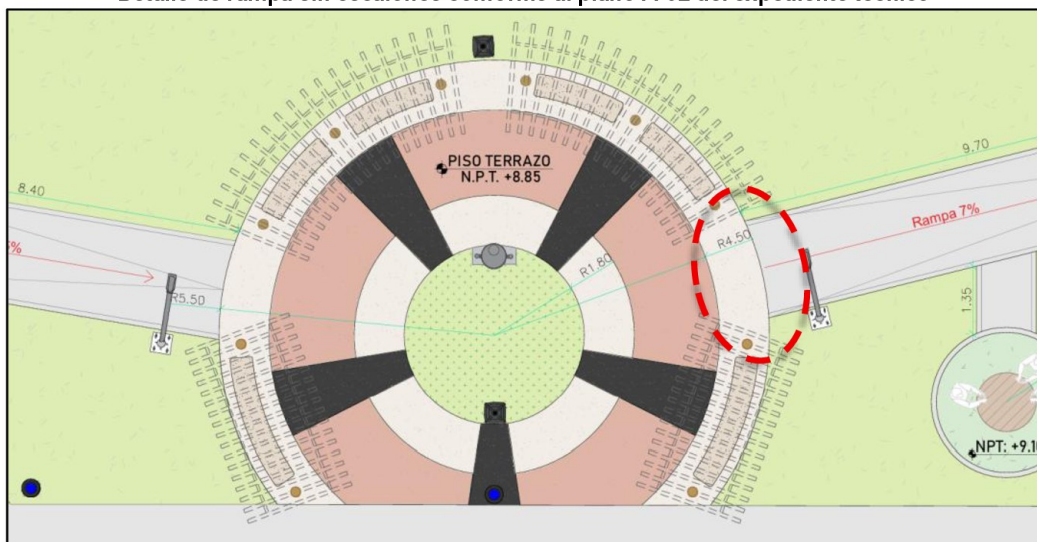
**Imagen n.º 101**  
**Detalle de rampa sin escalones conforme al plano A-02 del expediente técnico**

De la revisión del plano denominado A-02, se advierte que el diseño del Espacio 1 de la Cuadra 4, específicamente en la rampa ubicada entre los espacios 1 y 2 de dicha cuadra, no contempla la ejecución de escalones, conforme se muestra a continuación:

Sin embargo, durante la visita de inspección realizada el 18 de junio de 2026, la Comisión de Control verificó la construcción de una escalera de tres peldaños en el área contigua a la referida rampa, conforme se muestra en la imagen siguiente:

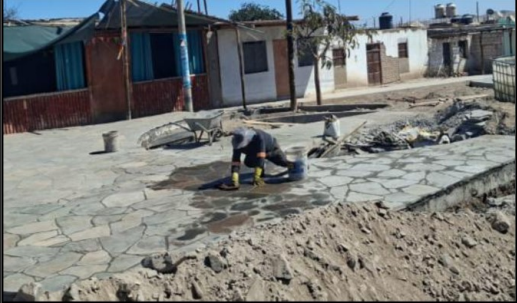
| <p><b>Imagen n.º 107</b><br/><b>Un trabajador sin uso completo de EPP</b></p> | <p><b>Imagen n.º 108</b><br/><b>Cuatro trabajadores sin uso completo de EPP</b></p> |

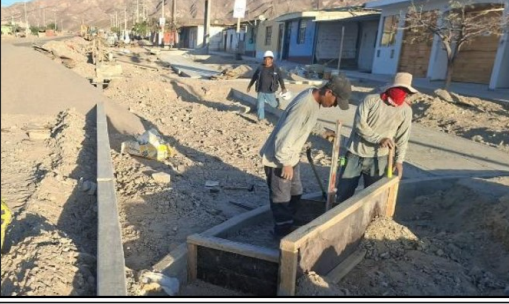
| <p><b>Imagen n.º 109</b><br/><b>Tres trabajadores sin uso completo de EPP</b></p> | <p><b>Imagen n.º 110</b><br/><b>Dos trabajadores sin uso completo de EPP</b></p> |

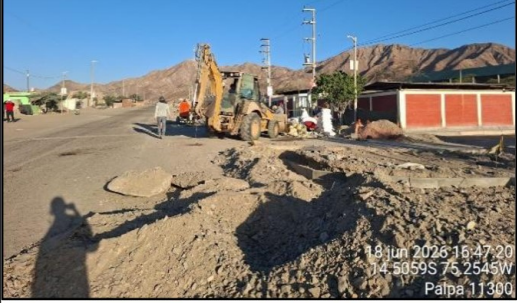
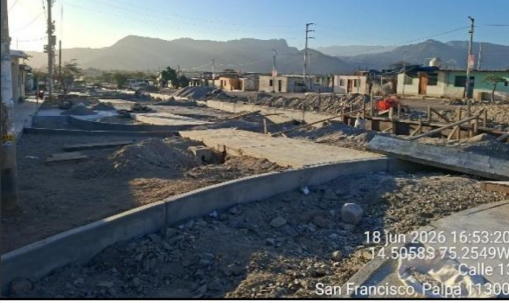
| <p><b>Imagen n.º 111</b><br/><b>Ausencia de señalización relacionada con accesos de circulación</b></p> | <p><b>Imagen n.º 112</b><br/><b>Ausencia de señalización relacionada con accesos de circulación</b></p> |

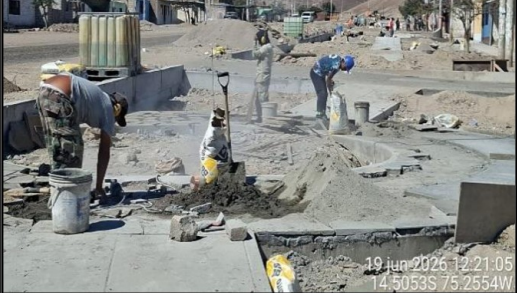
| <p><b>Imagen n.º 113</b><br/><b>Tres trabajadores sin uso completo de EPP</b></p> | <p><b>Imagen n.º 114</b><br/><b>Presencia de agregados en vías de circulación</b></p> |
