**INFORME DE HITO DE CONTROL  
N° 020-2026-OCI/0430-SCC**

**OBRA: “MEJORAMIENTO DE LOS SERVICIOS DE  
EDUCACIÓN INICIAL DEL PRONOEI CAMINITO DE  
QUISQUE DEL ANEXO DISTRITO DE COAYLLO -  
PROVINCIA DE CAÑETE - DEPARTAMENTO DE LIMA”,  
CON CUI N° 2482880**

**HITO DE CONTROL N° 2  
CULMINACIÓN Y RECEPCIÓN DE SALDO DE OBRA**

**SAN VICENTE, 11 DE SETIEMBRE DE 2026**

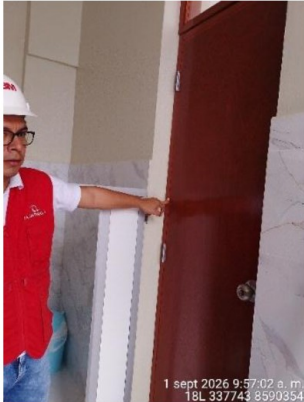
| <p>1 sept 2026 9:57:02 a. m.<br/>18L 337743 8590354</p> | <p><i>Se evidenció que la puerta interior contaba con tres (3) bisagras.</i></p> |

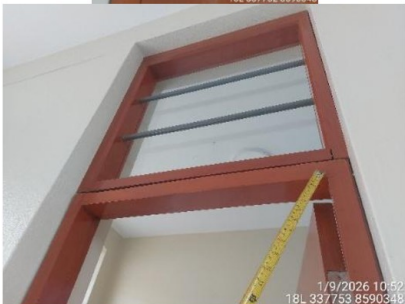
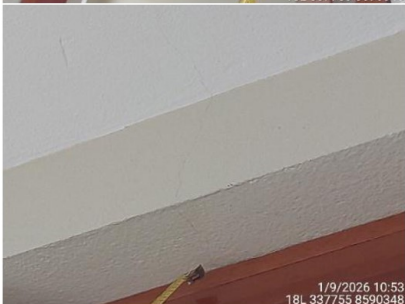
| <p>1/9/2026 10:51<br/>18L 337762 8590348</p> <p>1/9/2026 10:52<br/>18L 337753 8590348</p> <p>1/9/2026 10:53<br/>18L 337753 8590348</p> | <p><b>Imágenes n.ºs 58 al 60</b></p> <p><i>Se evidenció que el marco de la puerta presentaba falta de uniformidad respecto del marco de la ventana.</i></p> <p><i>Se evidenció que la ventana ubicada sobre la puerta de madera presentaba líneas verticales que no guardaban concordancia con el diseño establecido en los planos.</i></p> <p><i>Se evidenció una fisura en la parte superior de la puerta, ubicada en la viga.</i></p> |

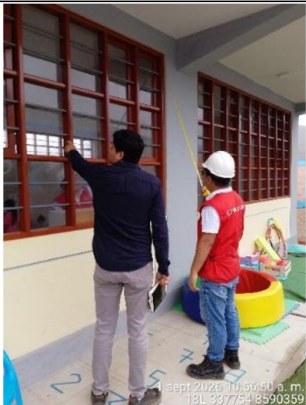
**Imágenes n.ºs 64 al 68**

*Se evidenció que la ventana n.º 2 del aula 1 no contaba con una adecuada fijación, verificándose que presentaba movimiento; asimismo, se evidenció la falta de pernos de fijación.*

En particular, se identificaron deficiencias en el acabado de los elementos de madera; diferencias en la configuración de los paneles de las puertas y ventanas respecto de los diseños establecidos en los planos; la instalación de tres (3) bisagras en una puerta interior, pese a que la especificación técnica establece cuatro (4) bisagras por unidad de puerta; así como deficiencias en la fijación de la ventana n.° 2 del aula 1, debido a la falta de pernos de fijación y al movimiento que presentaba dicho elemento.

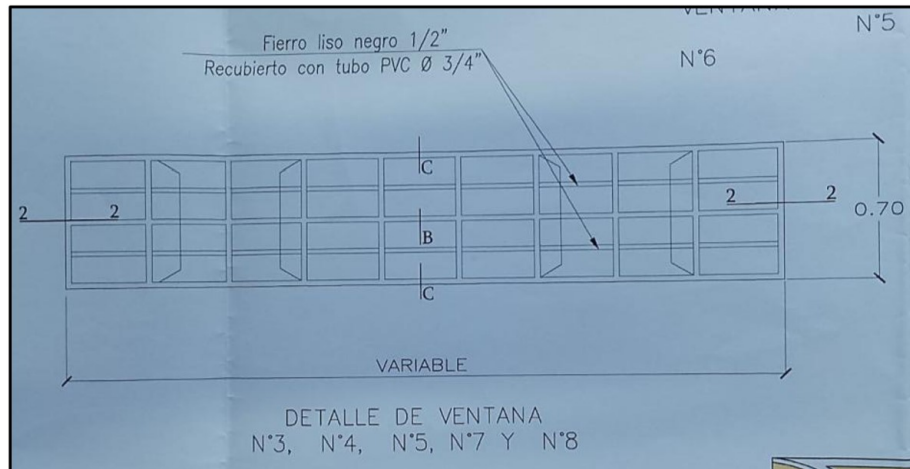
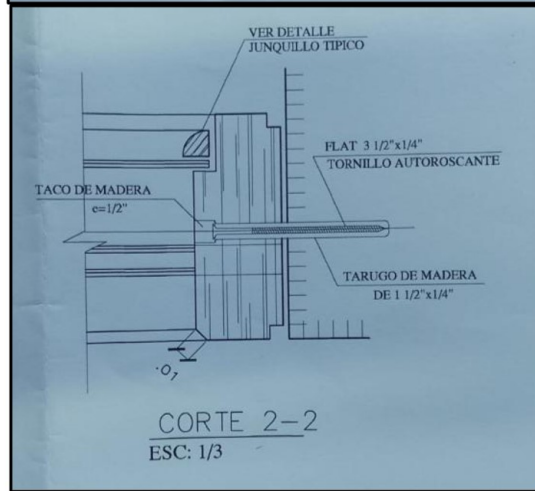
**Plano: Detalle de ventanas DV-01**

De lo expuesto, del contraste efectuado entre las condiciones verificadas durante la inspección física y las características, diseños y cantidades establecidos en las especificaciones técnicas y los planos de replanteo de la obra, alcanzados mediante Informe n.° 1103-2026-MSCZ-GODUR-MPC, recibido por la Comisión de Control el 2 de setiembre de 2026, se advierte que, pese a que las partidas y metas correspondientes a la ejecución contractual y al Adicional de Obra n.° 01 fueron consignadas con un avance del 100 % en el Acta de Recepción de Obra de 8 de junio de 2026, se identificaron condiciones que no guardan correspondencia con lo previsto en el Expediente Técnico.

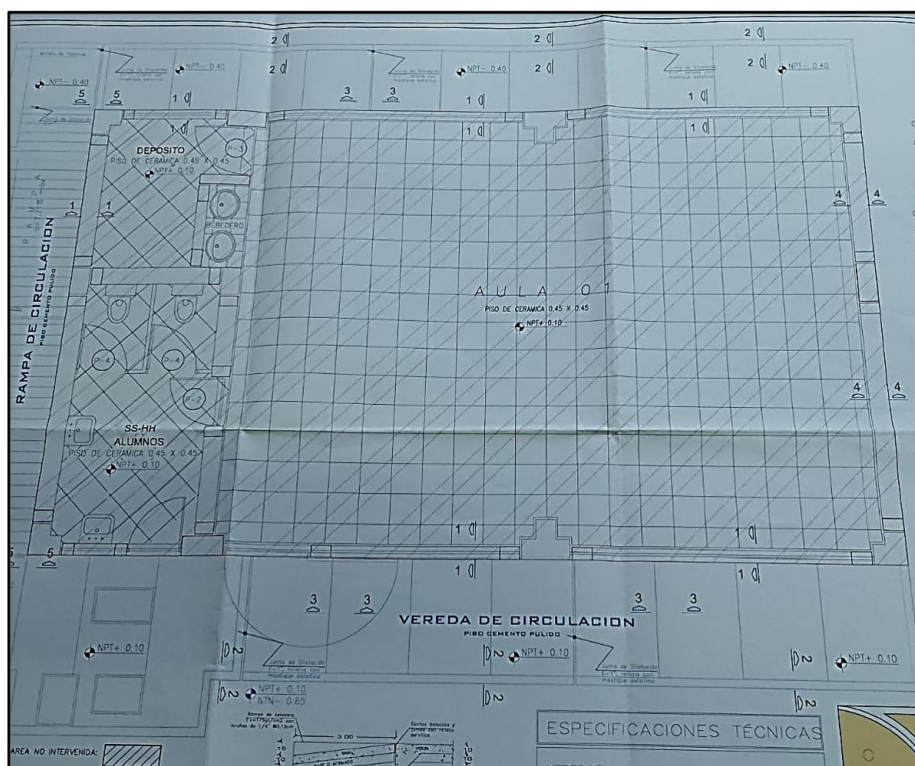
| <b>RV-01</b> | | | |

De lo expuesto, del contraste efectuado entre la condición verificada durante la inspección física y los niveles de piso terminado establecidos en el Plano de Replanteo Final de Veredas RV-01, se advierte que existe una diferencia de nivel entre la vereda ejecutada y los ambientes de servicios higiénicos de alumnos y aula 01, conforme se verificó durante la visita de inspección.

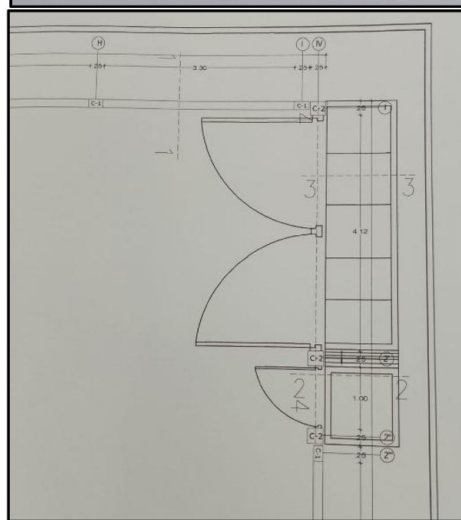
| FECHA:<br>MAYO - 2026 | | LÁMINA N.º:<br><b>CA-01</b><br>ORDEN:<br>07 de 17 | |

De lo expuesto, del contraste efectuado entre la condición verificada durante la inspección física y las características establecidas en el Plano de Replanteo Final Cerco – Arquitectura CA-01, se advierte que la vereda ejecutada en la parte exterior presenta rajaduras en su superficie, conforme se verificó durante la visita de inspección.

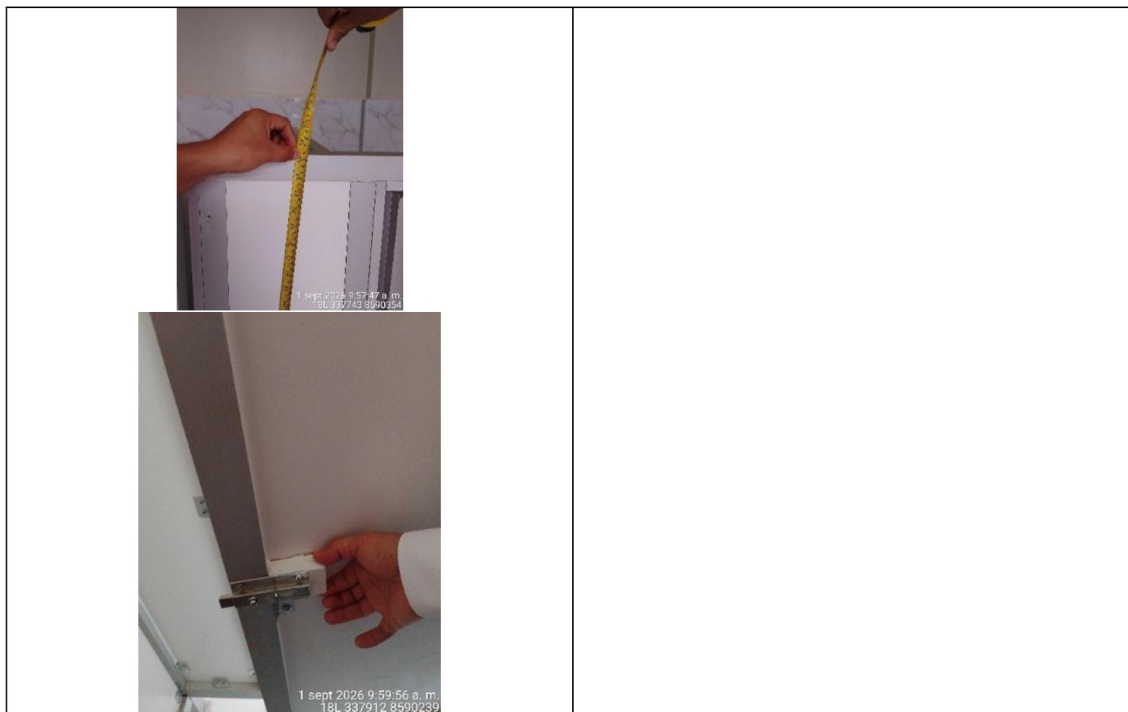
De la verificación física efectuada mediante Acta de Visita de Inspección n.° 001-2026-OCI/MPC-CC-HITO2-CUI n.° 2482880 de 1 de setiembre de 2026 y del contraste realizado con el plano de replanteo remitido por la Entidad mediante Informe n.° 1103-2026-MSZ-GODUR-MPC, recibido por la Comisión de Control el 2 de setiembre de 2026, se evidenció que determinados acabados arquitectónicos ejecutados en los servicios higiénicos presentan deficiencias en su alineamiento, continuidad y terminación.

En ese sentido, se advierte que, pese a encontrarse la obra recepcionada, los acabados ejecutados presentan deficiencias de alineamiento, continuidad y terminación, debido a la insuficiente definición de sus características en los planos de replanteo, afectando la calidad y uniformidad de los acabados arquitectónicos en el SS.HH.

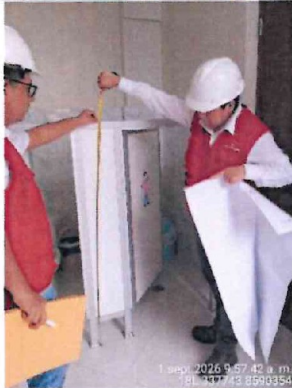
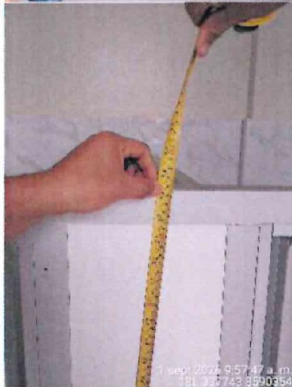
| | <p><b>Imágenes n.ºs 6 al 9</b></p> <p>Se evidenció la existencia de dos separadores de baño de aluminio, de 1.36 m de altura, cuyo pestillo de cierre se encontraba instalado sobre una pieza de madera utilizada como soporte, el cual no se encuentra fijado.</p> <div data-bbox="1085 1724 1372 2038"> <p>Luis Alexis Espinosa<br/>Cari<br/>70313605</p> </div> |

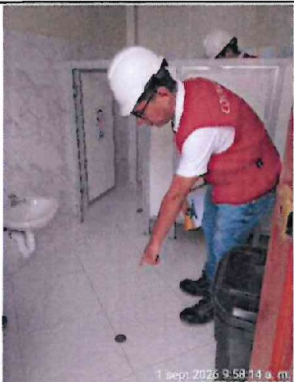
| <p>1 sept 2026 9:58:14 a. m.<br/>18L 337742 8590355</p> | <p>Se evidenció la existencia de una tapa de registro ubicada en el centro del ambiente de los servicios higiénicos (SS-HH).</p> |

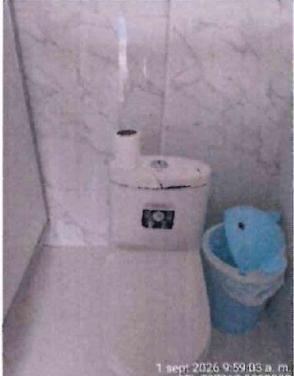
| <p>1 sept 2026 9:59:03 a. m.<br/>18L 337912 8590239</p> | <p><b>Imagen n.º 10</b></p> <p>Se evidenció una tapa del tanque del inodoro rota. Según lo manifestado por la docente durante la visita, dicha afectación se habría producido recientemente, precisando que al momento de la entrega del ambiente esta no presentaba dicha condición.</p> |

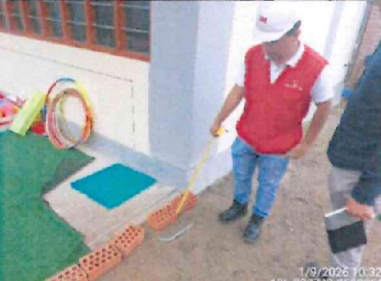
| | <p><b>Imagen n.º 42</b></p> <p>Se evidenció que un tubo de PVC que correspondería a energía eléctrica, se encontraba expuesto y sin protección sobre el suelo.</p> |

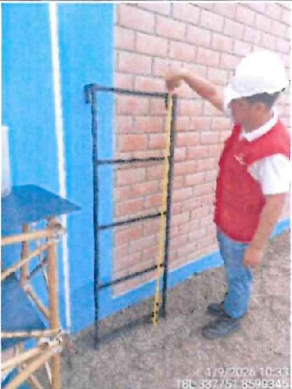
| | <p><b>Imagen n.º 43</b></p> <p>Se evidenció una escalera de 1,48 m de altura que no se encontraba instalada.</p> <p><i>Comentario: Por lo indicado por la dueña, señala que dicha escalera correspondiera a la escalera de la cisterna.</i></p> |

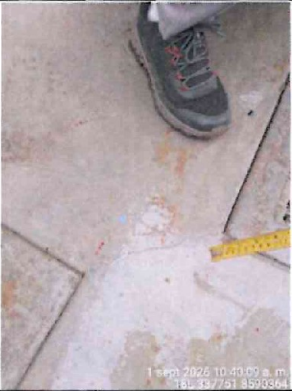
| | <p>Se evidenció la presencia de una fisura en la vereda, ubicada al lado de la tapa instalada.</p> |

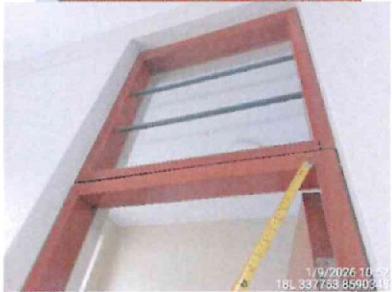
| | <p><b>Imágenes n.ºs 58 al 60</b></p> <p>Se evidenció que el marco de la puerta presentaba falta de uniformidad respecto del marco de la ventana.</p> <p>Se evidenció que la ventana ubicada sobre la puerta de madera presentaba líneas verticales que no guardaban concordancia con el diseño establecido en los planos.</p> |

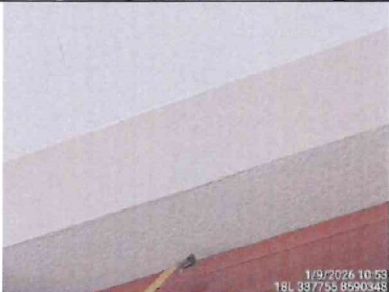
| | <p>Se evidenció una fisura en la parte superior de la puerta, ubicada en la viga.</p> |

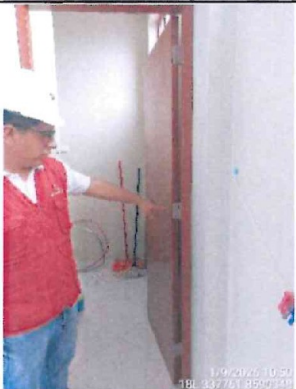
| | <p><b>Imagen n.º 63</b></p> <p>Se evidenció que la puerta interior contaba con tres (3) bisagras.</p> |

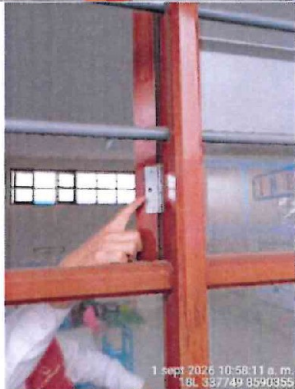
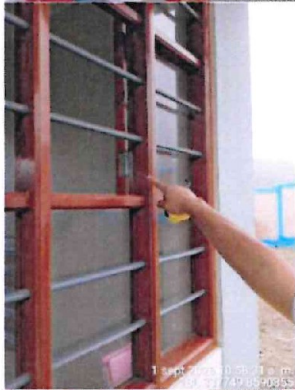
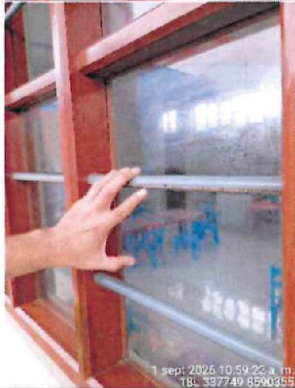
| | <p><b>Imágenes n.ºs 64 al 68</b></p> <p>Se evidenció que la ventana n.º 2 del aula 1 no contaba con una adecuada fijación, verificándose que presentaba movimiento; asimismo, se evidenció la falta de pernos de fijación.</p> |

Se evidenció que la ventana ubicada sobre la puerta presentaba tubos de PVC de  $\frac{3}{4}$ " y vidrios instalados.

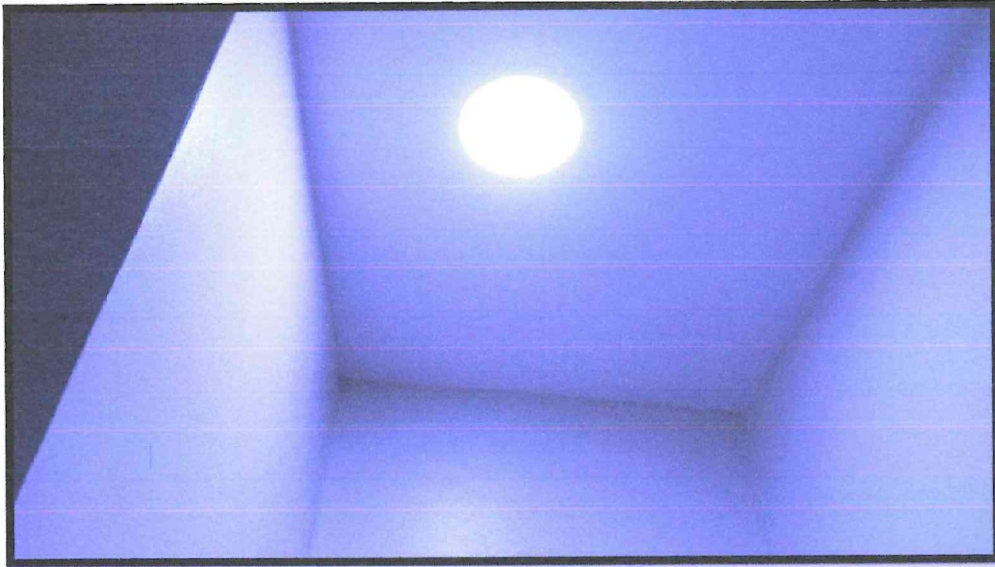
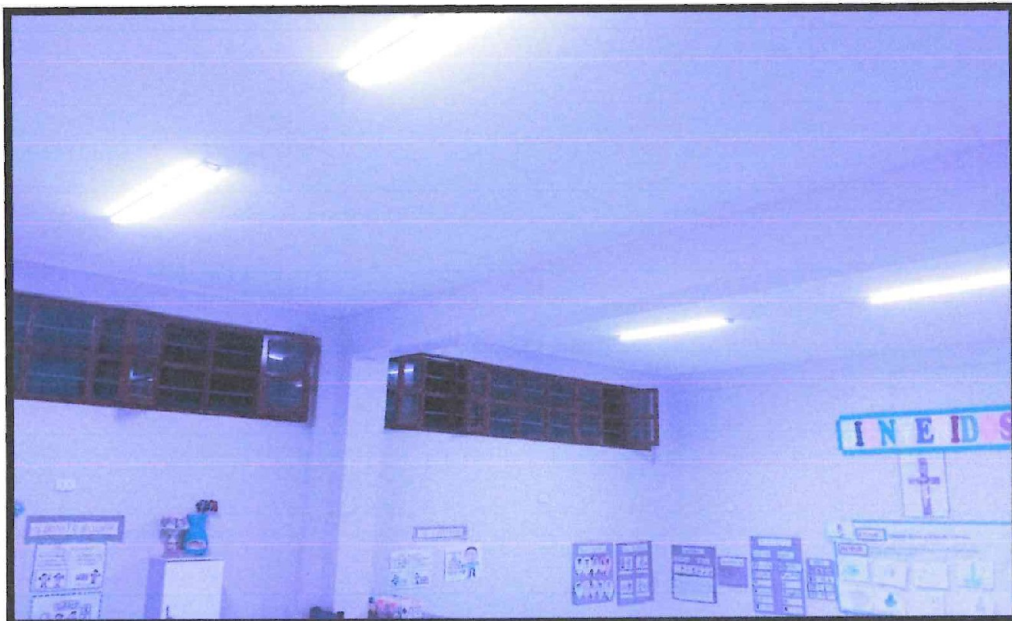
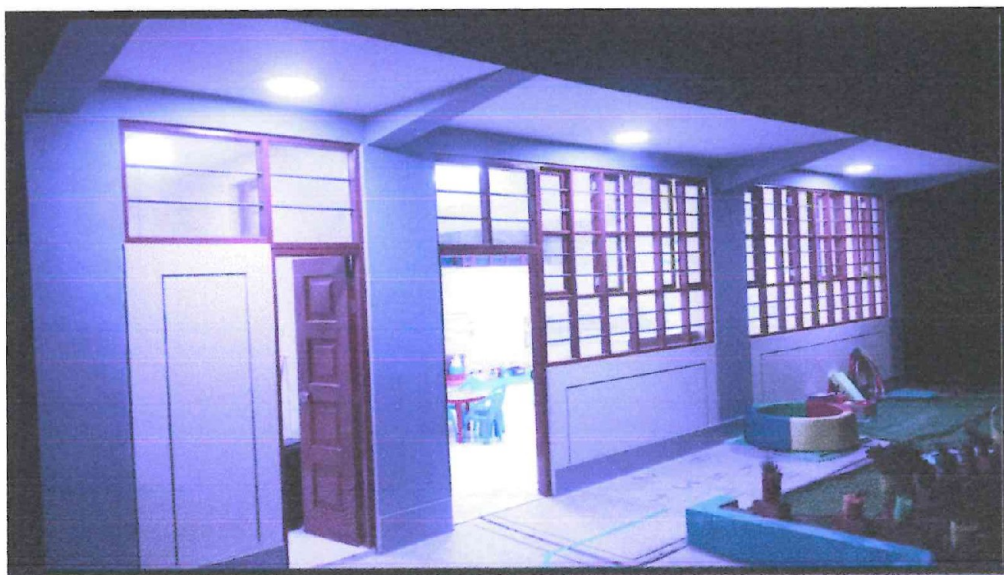
PANEL FOTOGRAFICO DEL FUNCIONAMIENTO DE LAS LUMINARIAS EN EL  
PRONOEI CAMINITOS DE QUISQUE

Comentario : Se evidencia en el panel fotografico enviado por la directora que la iluminación de todos los luminarios funcionan correctamente,
