**INFORME DE HITO DE CONTROL
N.º 11-2026-OCI/0446-SCC**

**“MEJORAMIENTO SERVICIO DE TRANSITABILIDAD
VEHICULAR Y PEATONAL EN LAS AVENIDAS JOSÉ
CARLOS MARIÁTEGUI Y MARISCAL DOMINGO NIETO
(CRUCE SAN ANTONIO DE PADUA - AVENIDA N.º 01 DEL
SECTOR 1B-PAMPAS SAN FRANCISCO), C.P. SAN
ANTONIO, MOQUEGUA, MARISCAL NIETO, MOQUEGUA”**

**HITO DE CONTROL N.º 4 –VACIADO DE CONCRETO EN
MURO MC 1 Y ESTADO DE EJECUCIÓN DE SERVICIOS**

**PERÍODO DE EVALUACIÓN DEL HITO DE CONTROL:
DEL 28 DE MAYO DE 2026 AL 03 DE JUNIO DE 2026**

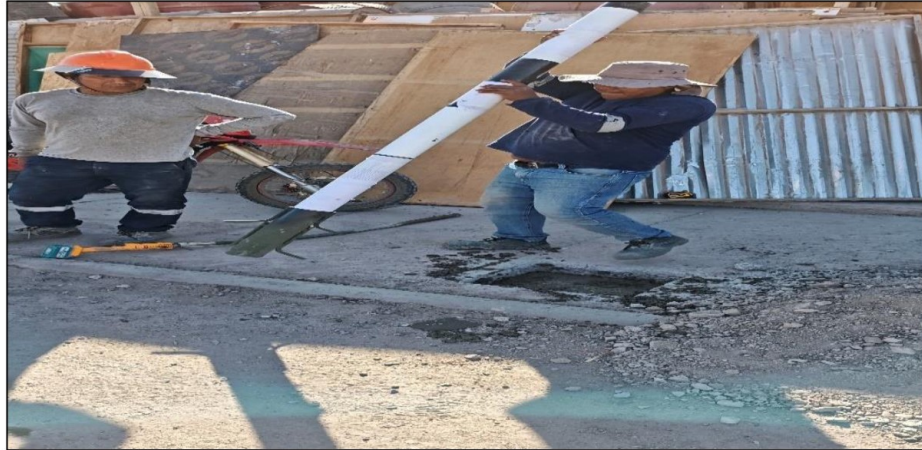
Imagen N.º 33
Personal ejecutando actividades que correspondieran a la O/S 4225

asfáltica. Esto se debe a la suspensión del Concurso público Abreviado CP-ABR-2-2026-OC/MDSA-1 (Servicio de preparación y colocación de mezcla asfáltica en caliente), ocasionada por un recurso de apelación interpuesto por uno de los postores ante el Tribunal de Contrataciones del Estado (TCE)¹⁴.
