**INFORME DE VISITA DE CONTROL
N° 006-2026-OCI/0452-SVC**

**“REPARACIÓN DE PUENTE; EN EL(LA) CAMINO VECINAL
PROLONGACIÓN AV. SAN MARTIN DE PORRES, DISTRITO
DE LA MATANZA, PROVINCIA MORROPON,
DEPARTAMENTO PIURA”**

**PERÍODO DE EVALUACIÓN:
DEL 21 DE ABRIL DE 2026 AL 30 DE ABRIL DE 2026**

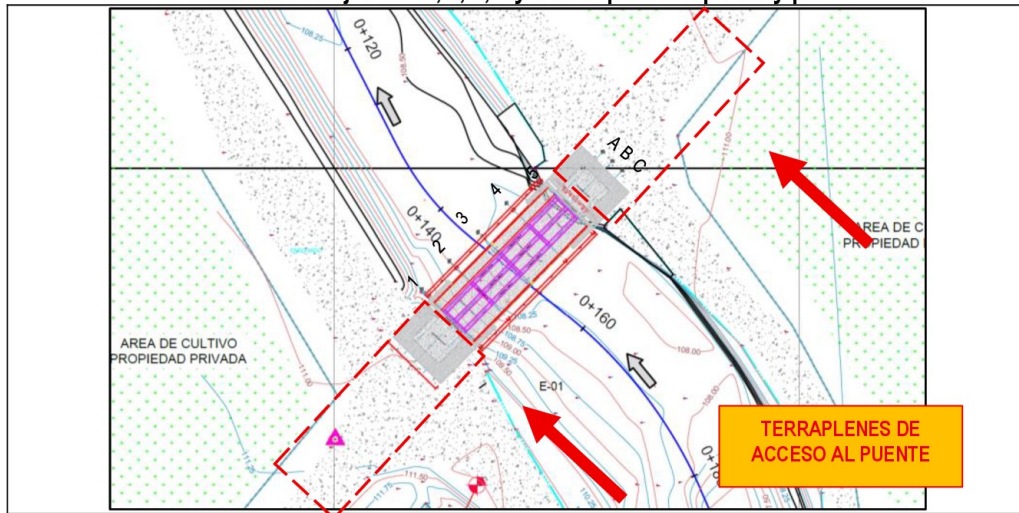
Imagen n.º 7
Ubicación de ejes n.ºs 1, 2, 3, 4 y 5 en el plano de planta y perfil

Al respecto, acorde al plano anterior, se muestran los ejes: 1,2,3,4 y 5 y los ejes: A, B y C del puente, así como, terraplenes de acceso tanto al ingreso como a la salida de este.

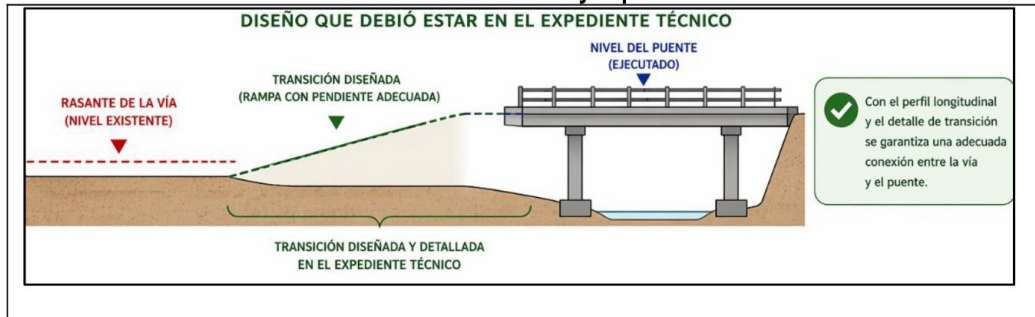
Imagen n.º 10

Transición entre la vía y el puente

De lo expuesto, de la revisión del expediente técnico se determinó que el nivel del puente se encuentra al mismo nivel de la vía existente (entre 110.905 y 110.910 msnm). No obstante, no se evidencia el desarrollo de un perfil longitudinal ni el diseño de la transición entre la vía y el puente, lo que impide definir de manera adecuada la articulación de niveles entre ambas infraestructuras.

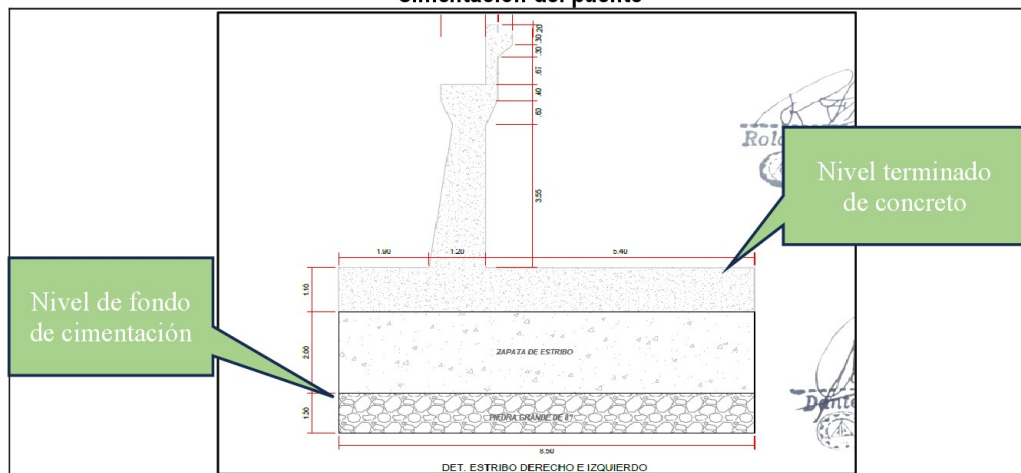
Imagen n.º 13
Cimentación del puente

En tal sentido, considerando el detalle de cimentación, que contempla un espesor de 1.10 m correspondiente a la zapata, más 2.00 m de la zapata de estribo y 1.00 m de material de piedra grande de 8", se determina que el nivel de fondo de cimentación se ubicaría aproximadamente 4.10 m por debajo del nivel de terreno natural.

Por cuanto, considerando la cota del cauce de 108.25 msnm, el fondo de cimentación se ubicaría aproximadamente en la cota 104.15 msnm, conforme al siguiente detalle:
