**INFORME DE ORIENTACIÓN DE OFICIO
N° 018-2026-OCI/5336-SOO**

**EJECUCIÓN DE LA OBRA “MEJORAMIENTO DEL
SERVICIO DE TRANSITABILIDAD VIAL INTERURBANA
ENTRE LOS TRAMOS 0+000 AL 1+175.67, EN EL
CASERÍO TARTAR GRANDE DEL DISTRITO DE LOS
BAÑOS DEL INCA - PROVINCIA DE CAJAMARCA -
DEPARTAMENTO DE CAJAMARCA”**

**PERÍODO DE EVALUACIÓN:
DEL 11 AL 15 DE MAYO DE 2026**

CAJAMARCA, 19 DE MAYO DE 2026

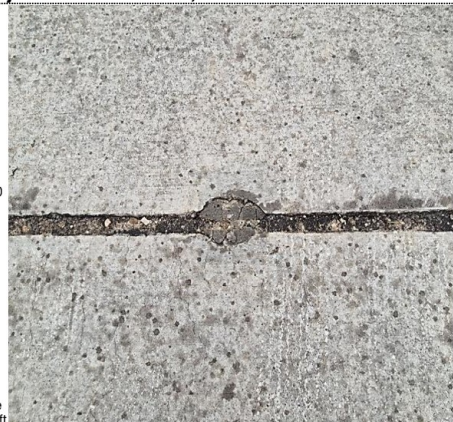
Fotografía N° 3.
Despostilladuras de concreto, adyacentes a juntas de dilatación, en todo el recorrido

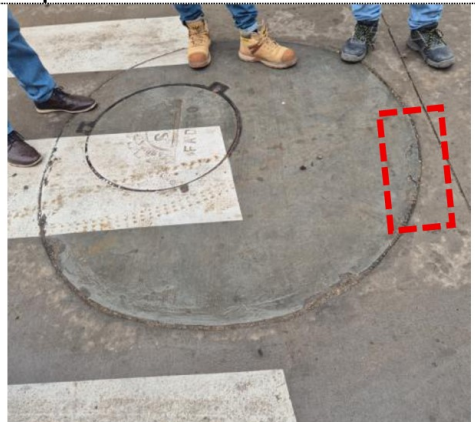
17. En la progresiva Km 0+400, se pudo observar la existencia un parche junto a la junta longitudinal, próximo a desprenderse.	2	Km 0+680	Tapa de buzón fisurada (fotografía N° 4)	<u>Evaluar</u> cambio de paño, previa demolición

Fotografía N° 4.
Progresiva Km 0+680, una tapa de buzón estuvo despostillada

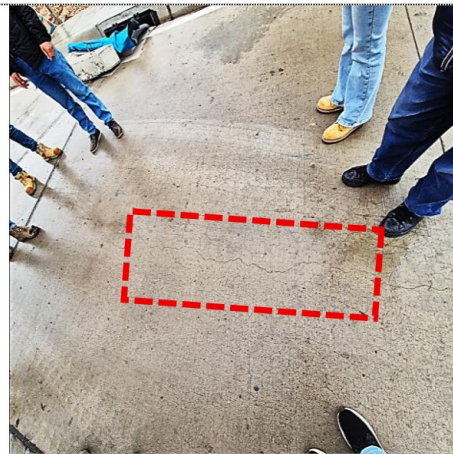
18. En la progresiva Km 0+376, se pudo observar la existencia un paño de la losa de concreto con la esquina gastada.	3	Km 0+640	2 paños fisurados: uno longitudinalmente; y el otro, en diagonal (Fotografías N° 5 y 6)	Cambio de los 2 paños, previa demolición

Fotografía N° 5.
Km 0+640. Fisuras en el concreto

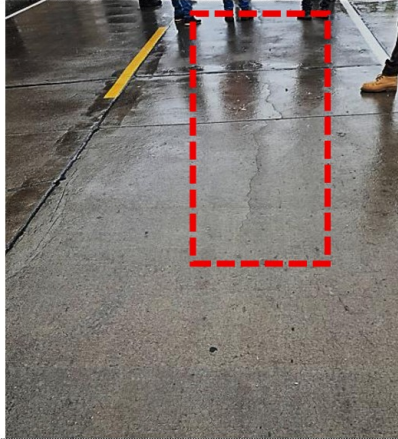
Fotografía N° 7.

Km 0+620 Se aprecian fisuras en el pavimento

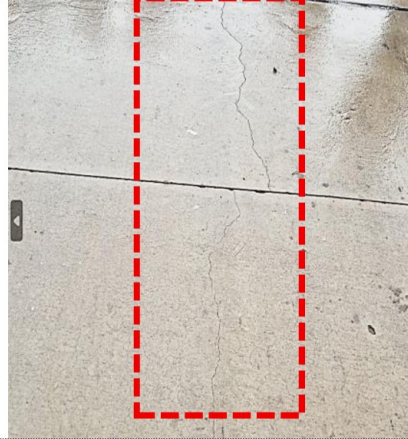
Fotografía N° 8.

Km 0+620 Se aprecian fisuras en el pavimento

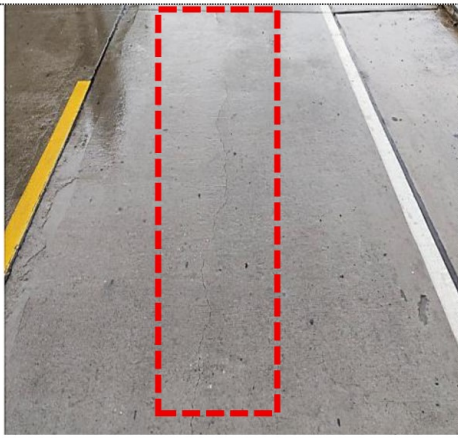
Fotografía N° 9.

Km 0+620 Se aprecian fisuras en el pavimento

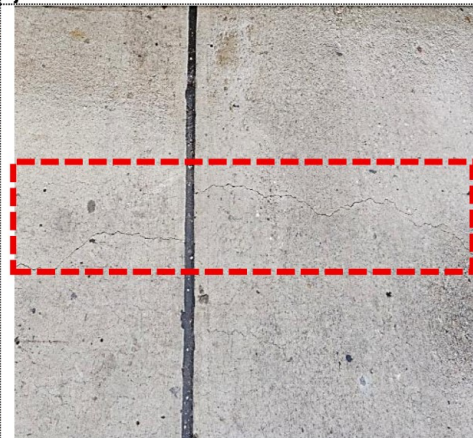
Fotografía N° 10.

Km 0+620 Fisuras en dos paños extremos a la junta de dilatación.

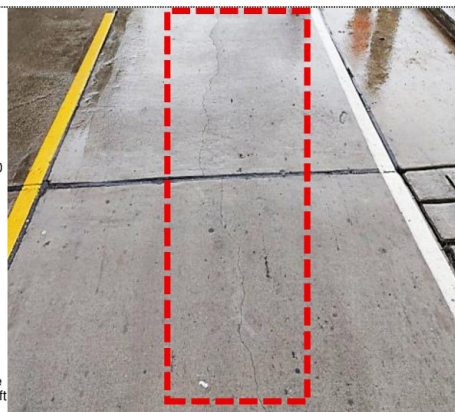
Fotografía N° 11.
Km 0+620 Fisuras longitudinales en paños continuos a la junta de dilatación

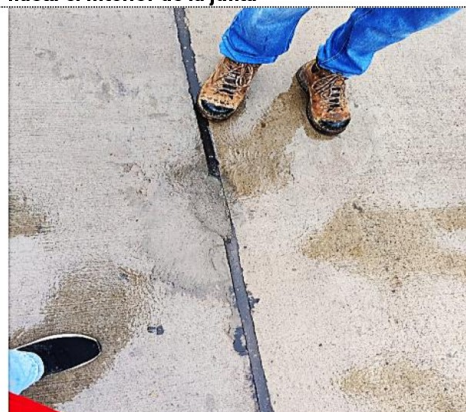
Fotografía N° 12.
Km 0+465 Se encontró un parche el paño al costado de la junta asfáltica, el cual se ubica hasta el interior de la junta

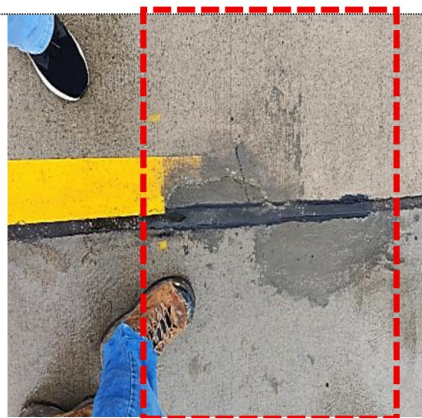
20. En la progresiva Km 0+320, se pudo observar la presencia de una junta de dilatación con sello asfáltico despillada, y la esquina del paño de una losa de concreto fisurada.	5	Km 0+405	Fisura transversal en paño (Fotografía N° 13)	<u>Evaluar</u> cambio de paño, previa demolición

Fotografía N° 13.
Km 0+405 se verificaron parches en paño de concreto, además de fisuras en el mismo.

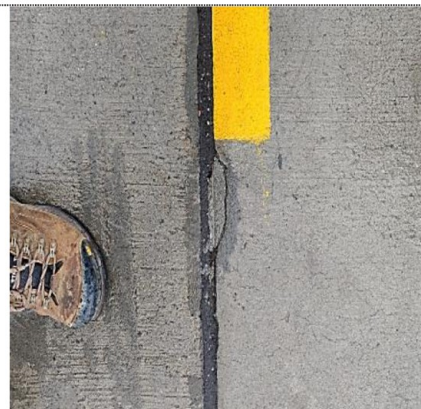
Fotografía N° 14.
Km 0+400 Se observa parche de concreto lateral a la junta, reduciendo el ancho de la junta asfáltica

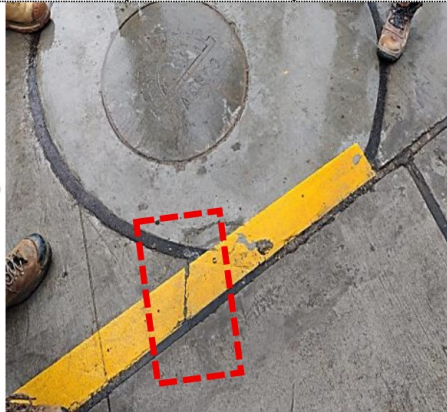
28. En el Km 0+170, se constató la existencia de una fisura en el centro de la losa de concreto del pase de agua N° 1.	10	Km 0+280	Fisura diagonal en paño, que llega al buzón (Fotografía N° 19)	Cambio de paño, previa demolición
[...] 31. En el Km 0+ 145, existe una fisura en la cuneta	11	Km 0+215	Fisura transversal en paño, que llega al buzón (Fotografía N° 21)	Cambio de paño, previa demolición

Fotografía N° 19.
Km 0+280 Se verifica fisura desde la junta de buzón hasta junta asfáltica de pavimento.

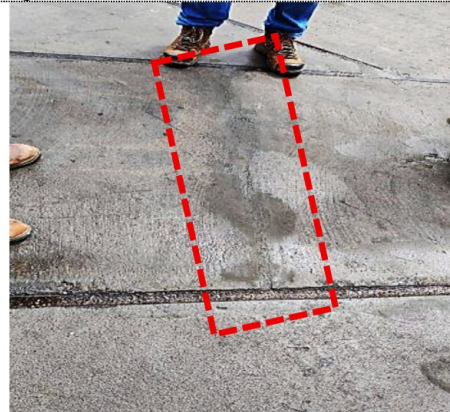
ítem	Progresiva	Descripción	Exigencias técnicas y normativas
1	Km 0+720	Fisura en el centro de rompemuelles (Fotografía N° 31)	Evaluar su reparación, o en su defecto, su remoción o reemplazo
2	Km 0+213	Fisura en el centro de la tapa del cruce de agua N° 2 (Fotografía N° 20)	Evaluar su reparación, o en su defecto, su remoción o reemplazo
3	Km 0+170	Fisura en el centro de la tapa del cruce de agua N° 1 (Fotografía N° 32)	Evaluar su reparación, o en su defecto, su remoción o reemplazo

Fotografía N° 20.
Km 0+213 se verifica fisura transversal al pase de agua N° 2

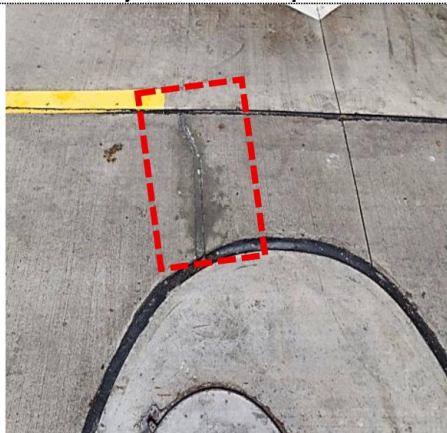
Fotografía N° 21.
Km 0+215 Se verifica fisura desde la junta de buzón hasta junta asfáltica de pavimento.

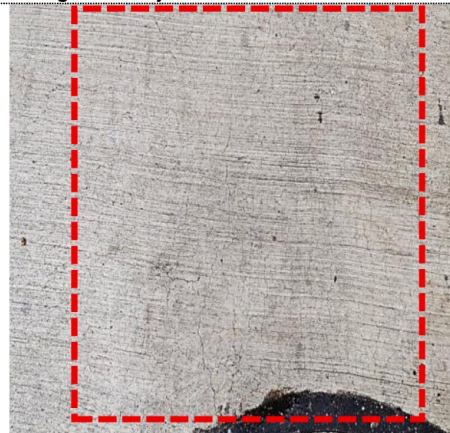
32. En la progresiva Km 0+075, se pudo constatar la existencia de un paño de la losa de concreto con el borde fisurado.	12	Km 0+215	Fisuras longitudinales en paño (Fotografía N° 22)	Cambio de paño, previa demolición

Fotografía N° 22.
Km 0+215 Se verificaron pequeñas fisuras contiguas a las juntas asfálticas.

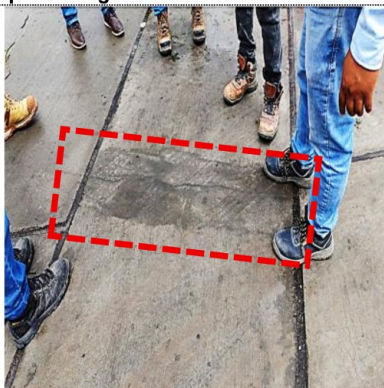
Fotografía N° 23.
En el Km 0+170, se constató la existencia de una fisura en el centro de la losa de concreto del pase de agua N° 1

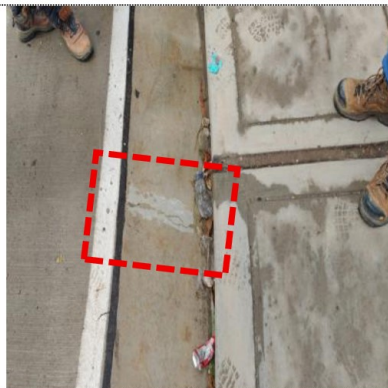
33. En la progresiva Km 0+060, se pudo constatar la existencia de un paño de la losa de concreto fisurado, al costado un buzón de concreto.	13	Km 0+145	Fisura transversal en paño de cuneta (Fotografía N° 24)	Cambio de paño de cuneta, previa demolición

Fotografía N° 24.
Km 0+145 Fisura resanada en Cuneta

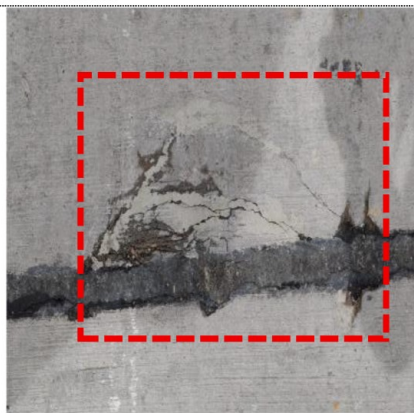
34. En la progresiva Km 0+040, se pudo constatar la existencia de un paño de la losa de concreto fisurado en diagonal.	14	Km 0+075	Fisuras múltiples en paño (Fotografía N° 25)	Cambio de paño, previa demolición

Fotografía N° 25.
Km 0+075. Desprendimiento de capas de concreto y fisuras en zona adyacente a juntas de dilatación.

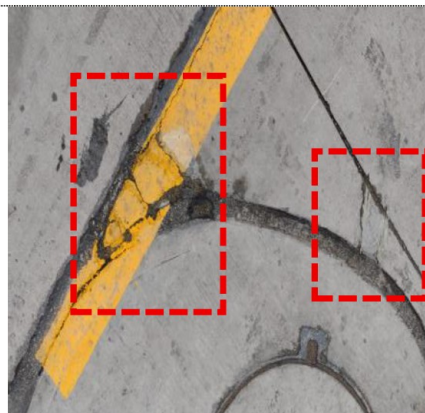
Fotografía N° 26.
Km 0+060. Paño de la losa de concreto fisurado, al costado un buzón de concreto de dilatación

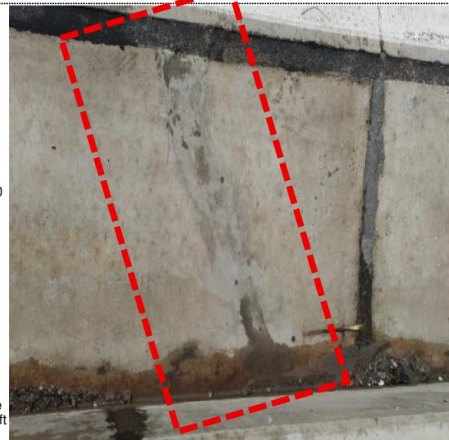
Fotografía N° 27.
Km 0+060. Fisura resanada en cuneta, la cual continúa fisurada

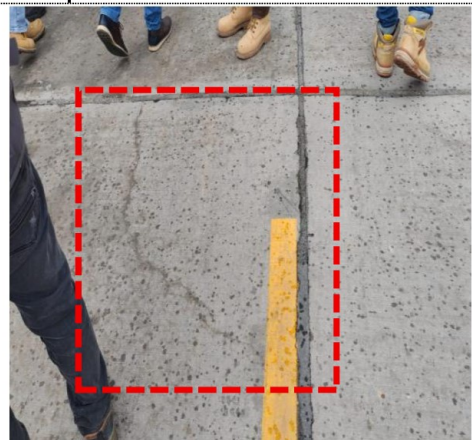
Fotografía N° 28.
Km 0+040. Paño de la losa de concreto fisurado en esquina

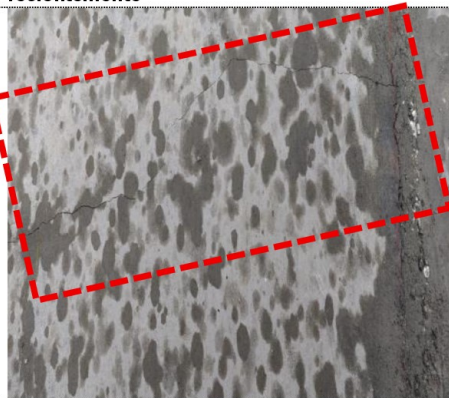
Fotografía N° 29.
Km 0+010. Fisura longitudinal en un paño de la losa de concreto, que había sido vaciado recientemente

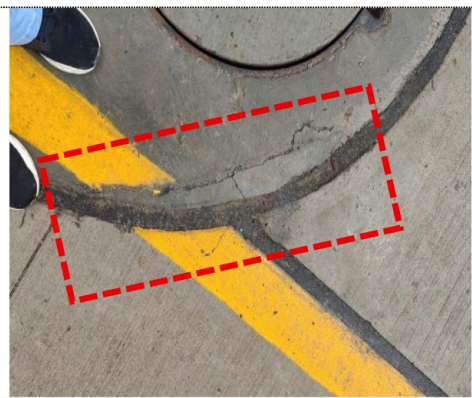
Fotografía N° 30.
Km 0+240 del tramo La Chonta. La tapa un buzón se encontró fisurada

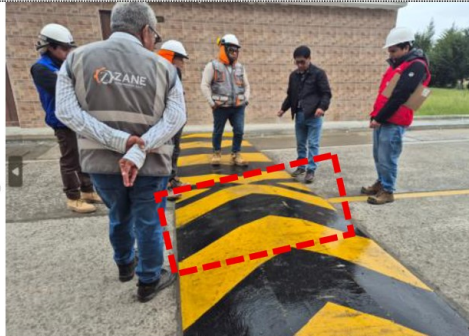
Fotografía N° 31.

Progresiva 0+720. Presencia de fisura en la parte central del cuerpo de reductor de velocidad

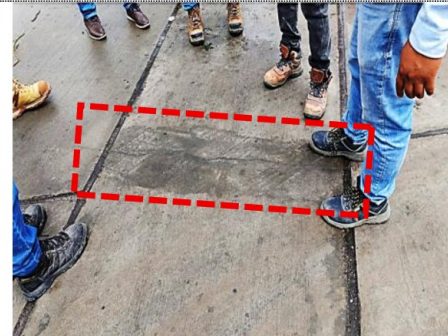
Fotografía N° 32.

Progresiva 0+170. Presencia de fisura en la parte central de la tapa del pase de agua N° 1

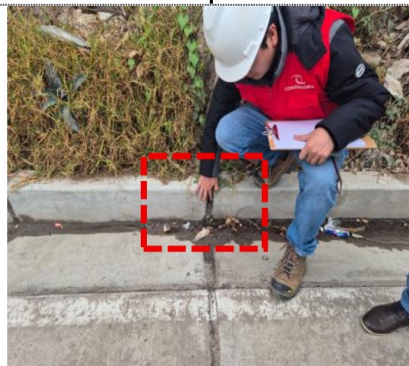
Fotografía N° 34.
Sellado asfáltico de junta de dilatación de sardinel de cuneta viene desprendiéndose o desmoronándose a simple tacto

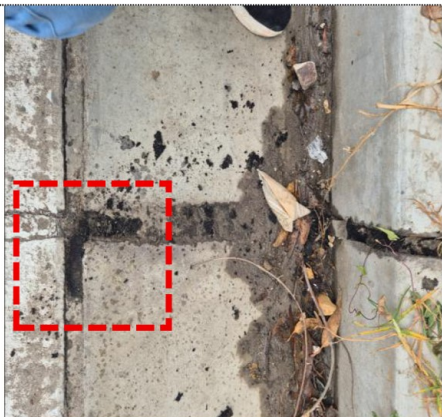
Fotografía N° 35.
Sellado asfáltico de junta de dilatación de cuneta viene desprendiéndose o desmoronándose a simple tacto

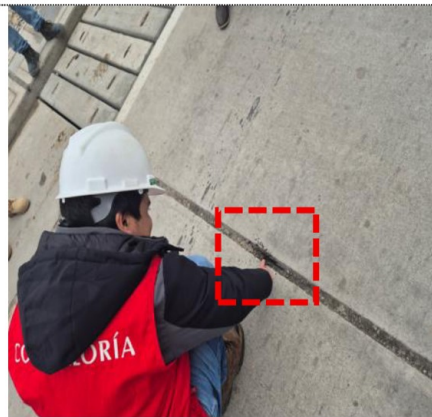
Fotografía N° 36.
Sellado asfáltico de junta de dilatación transversal entre paños de concreto viene desprendiéndose o desmoronándose a simple tacto

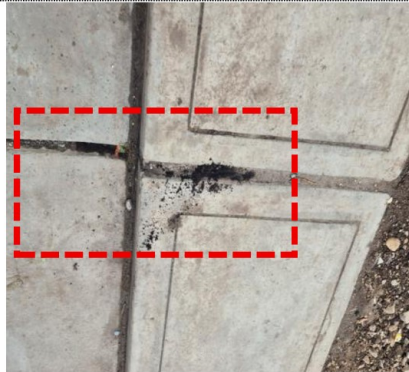
Fotografía N° 37.

Sellado asfáltico de junta de dilatación entre paños de concreto de las veredas viene desprendiéndose o desmoronándose a simple tacto

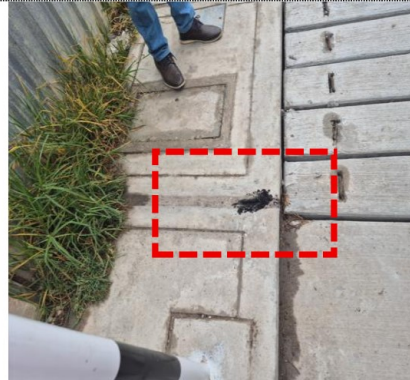
Fotografía N° 38.

Sellado asfáltico de junta de dilatación entre paños de concreto de las veredas viene desprendiéndose o desmoronándose a simple tacto

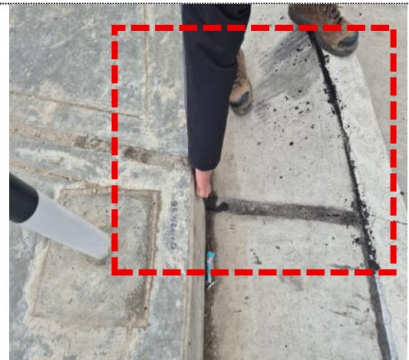
Fotografía N° 39.

Sellado asfáltico de juntas de las de las cunetas y las veredas viene desprendiéndose o desmoronándose a simple tacto

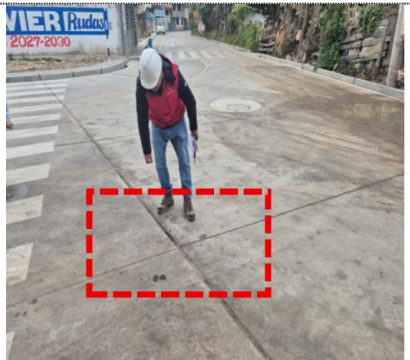
Fotografía N° 40.

Sellado asfáltico de junta de dilatación transversal entre paños de concreto viene desprendiéndose o desmoronándose a simple tacto

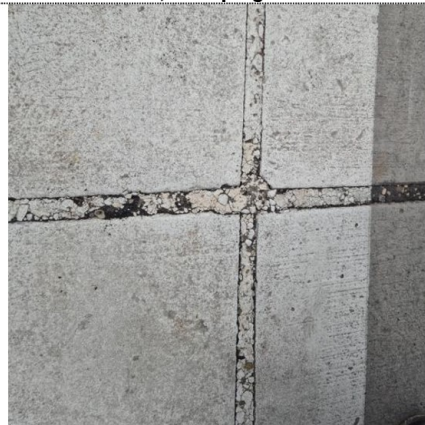
Fotografía N° 41.
Despostilladuras en el sello asfáltico en una junta de dilatación, en la progresiva Km 0+905.

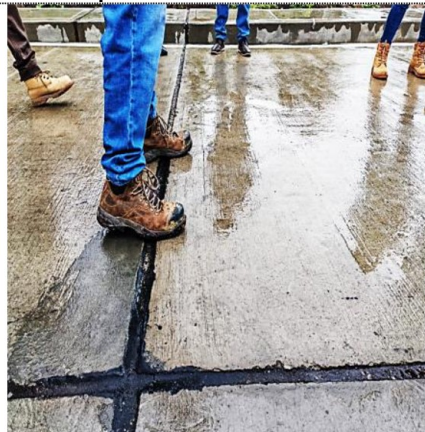
Fotografía N° 42.
Km 0+412 se verificó juntas asfálticas rellenadas parcialmente.

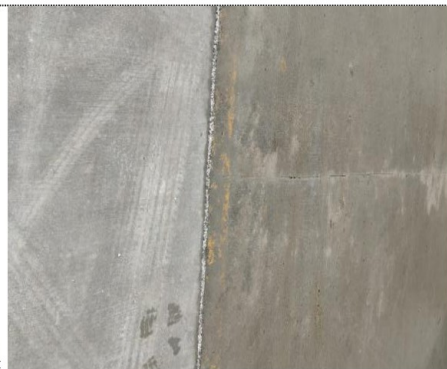
Fotografía N° 45.
Km 0+115 Falta colocación de asfalto en juntas

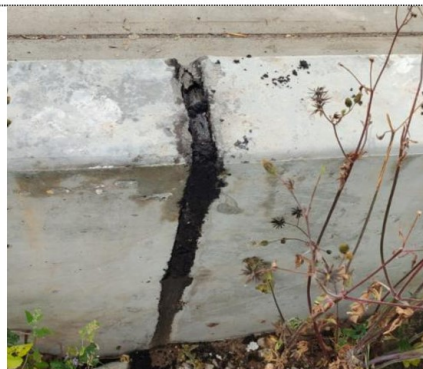
Fotografía N° 46.
Sellado asfáltico de juntas de dilatación entre paños de concreto de muro de contención viene desprendiéndose o desmoronándose a simple tacto

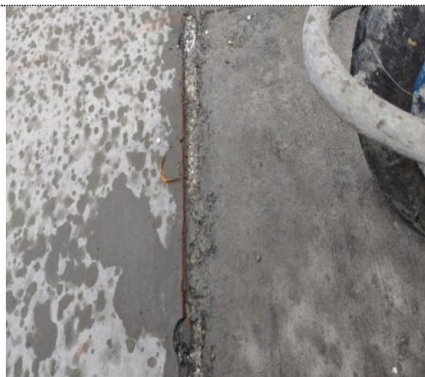
Fotografía N° 47.
Km 0+010. Paño de concreto cortado, para vaciar parte del mismo con concreto nuevo. Vista de la junta con tecnopor

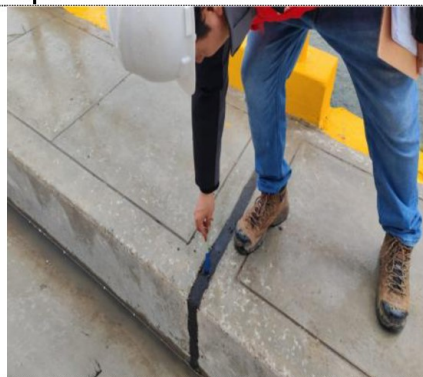
Fotografía N° 48.
Km 0+020 Sellado asfáltico de juntas de dilatación entre paños de concreto de vereda viene desprendiéndose o desmoronándose a simple tacto

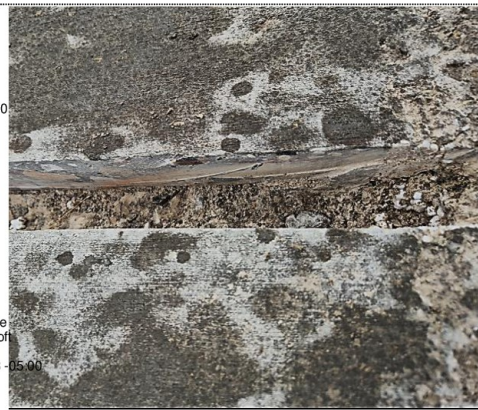
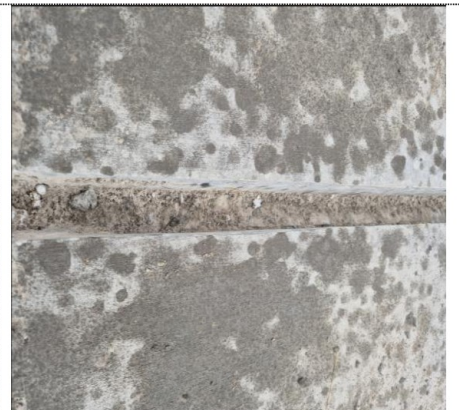
Fotografía N° 49.
Progresiva del Km 0+710, se ha vaciado el concreto sin considerar la presencia de una junta de dilatación; tras lo cual, se ha cortado el concreto ya fraguado para fabricar dicha junta.

Fotografía N° 50.
Progresiva del Km 0+710, se ha vaciado el concreto sin considerar la presencia de una junta de dilatación; tras lo cual, se ha cortado el concreto ya fraguado para fabricar dicha junta

Por otro lado, se advirtió deficiencias en el aserramiento de dichas juntas, dado a que algunas presentan despostilladuras, discontinuidades y mal alineamiento.

Sobre el particular, el Manual de carreteras – Especificaciones Técnicas Generales para la Construcción EG-2013, aprobado mediante Resolución Directoral N° 22-2013-MTC/14 de 17 de julio de 2013, en su sección 438 “PAVIMENTOS DE CONCRETO HIDRÁULICO”, numeral 438.24 “Defectos a edades tempranas” establece que, “Si a causa de un aserrado prematuro se presentan descascamientos en las juntas, deberán ser reparados por el Contratista, a su costo, con un mortero de resina epóxica aprobado por el Supervisor”.

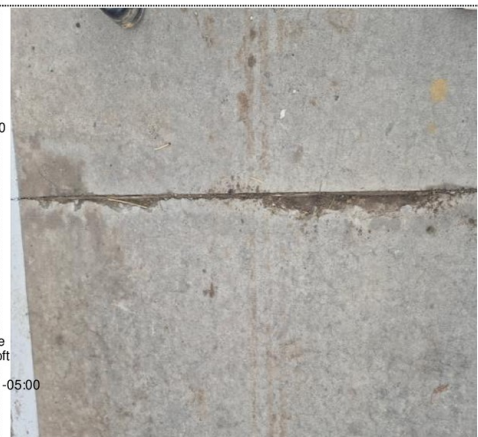
Fotografía N° 51.
Juntas de contracción realizadas mediante corte con disco en el concreto, despostillados.

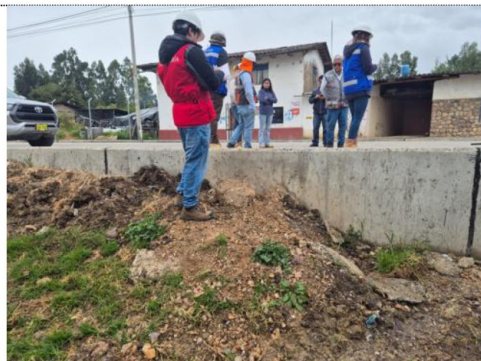
Fotografía N° 54.

Por lo revelado anteriormente, se colige que la Empresa Ejecutora está incumpliendo con lo exigido en el Expediente Técnico de Obra y la normativa aplicable, puesto que los defectos constatados en el muro de contención serían consecuencia de un mal proceso de encofrado y/o desencofrado, y no tiene un acabado conforme a lo exigido en el expediente técnico.

Cara exterior del muro de contención ubicado entre las progresivas Km 0+732.378 y Km 0+797.978, existen vacios en forma de esfera en el concreto.

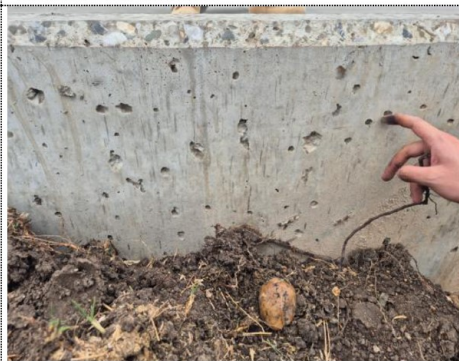
Fotografía N° 55.

Cara exterior del muro de contención ubicado entre las progresivas Km 0+732.378 y Km 0+797.978, existen vacios en forma de esfera en el concreto.

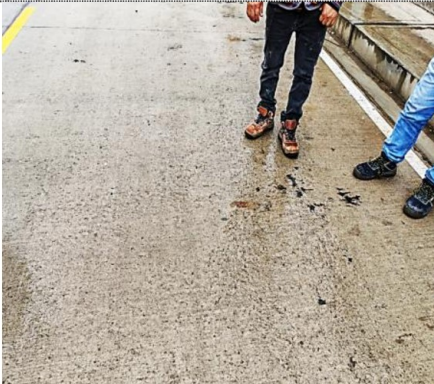
Fotografía N° 56.

Durante la inspección a la obra se corroboró la existencia de paños con acabado rugoso, en el cual se podía observar al material fino utilizado para el concreto, lo cual daba una apariencia de desgaste prematuro.

Km 0+463 Se verificó un paño que se encontraba con un acabado rugoso observándose el agregado expuesto

Sobre el particular, el Manual de carreteras – Especificaciones Técnicas Generales para la Construcción EG-2013, en su sección 438 “Pavimento de concreto hidráulico”, numeral 438.17 “Textura superficial”, establece que “Después de comprobar el acabado superficial y cuando el brillo producido por el agua haya desaparecido, se le dará al pavimento una textura transversal homogénea, en forma de estriado, por la aplicación manual o mecánica de un cepillo con púas de plástico, alambre u otro material aprobado por el Supervisor, en forma sensiblemente perpendicular al eje de la calzada, de tal forma que las estrías tengan unos 2 mm de profundidad, o según se haya dispuesto en el Proyecto”

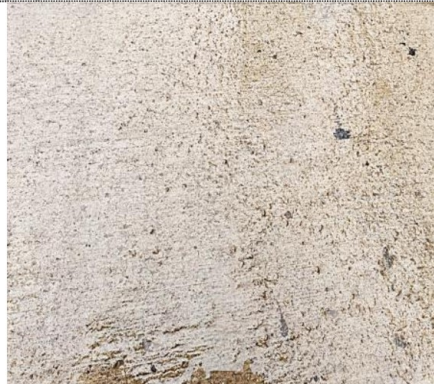
Fotografía N° 57.

Km 0+463 Se verificó un paño que se encontraba con un acabado rugoso observándose el agregado expuesto.

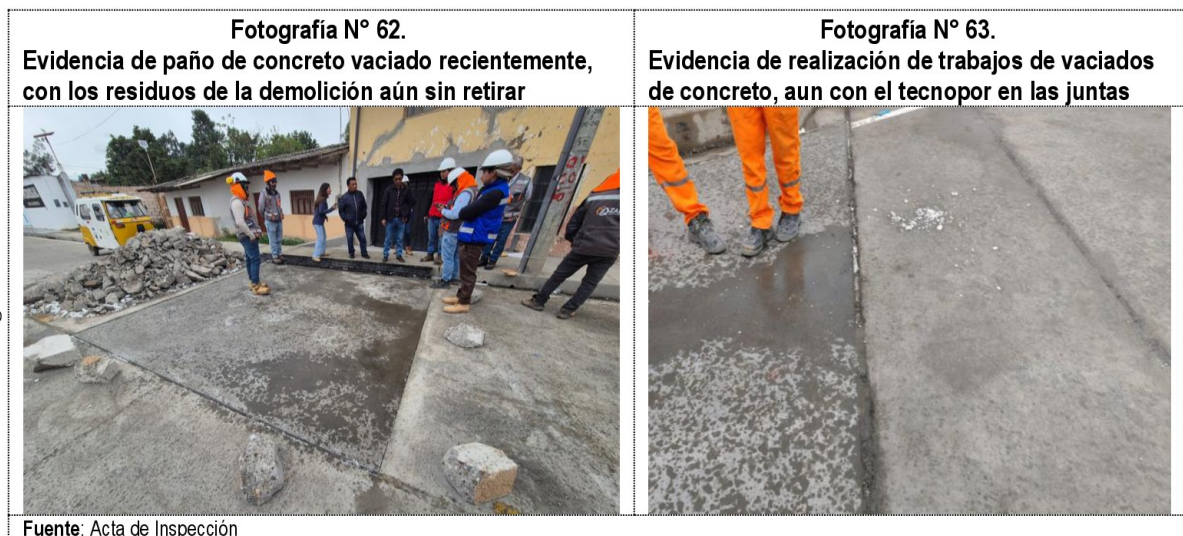
Además, precisar que durante la visita de inspección física, se pudo corroborar que la empresa ejecutora aún se encuentra realizando trabajos de reemplazo de paños de concreto, y aun no retira los residuos de las demoliciones provenientes de dicha labor, tal como se puede ver en las fotografías consignadas en el Acta de Inspección:

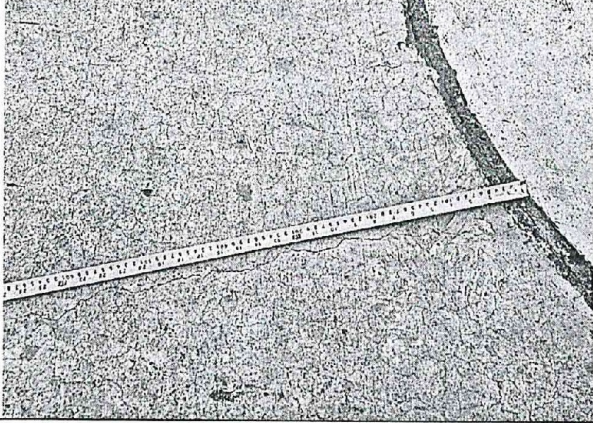
<p>Fotografía N° 7.</p>

<p>Km 0+985, se advirtió una fisura de aproximadamente 1,45 m de longitud</p>	<p>Sellado asfáltico de junta de dilatación de sardinel de cuneta viene desprendiéndose o desmoronándose a simple tacto</p>
<p>Fotografía N° 9.</p>

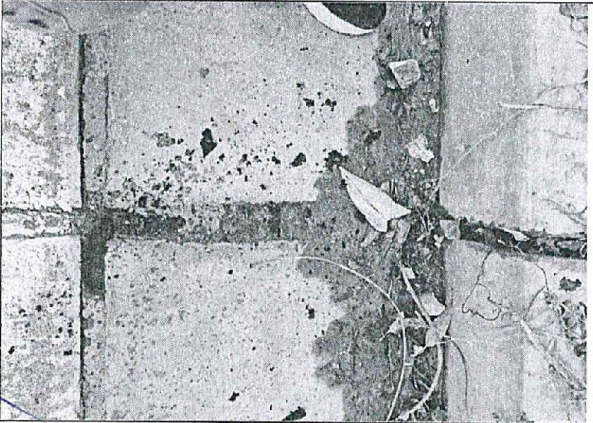
<p>Sellado asfáltico de junta de dilatación de cuneta viene desprendiéndose o desmoronándose a simple tacto</p>	<p>Sellado asfáltico de junta de dilatación de sardinel de cuneta viene desprendiéndose o desmoronándose a simple tacto</p>
<p>Fotografía N° 11.</p>

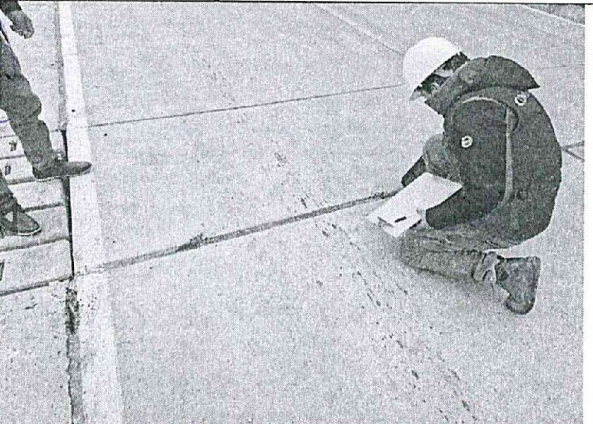
<p>Sellado asfáltico de junta de dilatación transversal entre paños de concreto viene desprendiéndose o desmoronándose a simple tacto</p>	<p>Sellado asfáltico de junta de dilatación transversal entre paños de concreto viene desprendiéndose o desmoronándose a simple tacto</p>

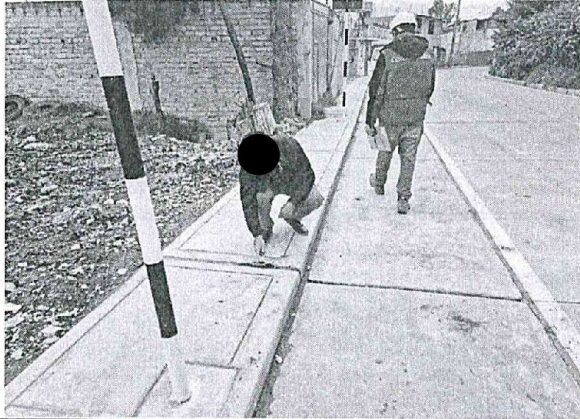
Fotografía N° 13.

Sellado asfáltico de junta de dilatación entre paños de concreto de las veredas viene desprendiéndose o desmoronándose a simple tacto

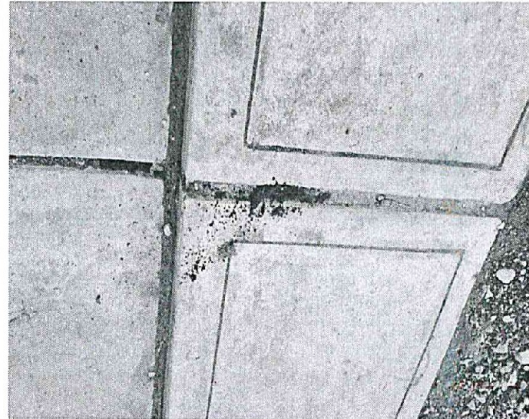
Fotografía N° 14.

Sellado asfáltico de junta de dilatación entre paños de concreto de las veredas viene desprendiéndose o desmoronándose a simple tacto

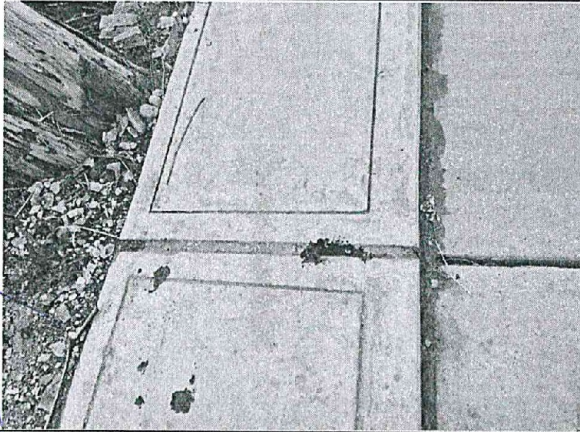
Fotografía N° 15.

Sellado asfáltico de junta de dilatación entre paños de concreto de las veredas viene desprendiéndose o desmoronándose a simple tacto

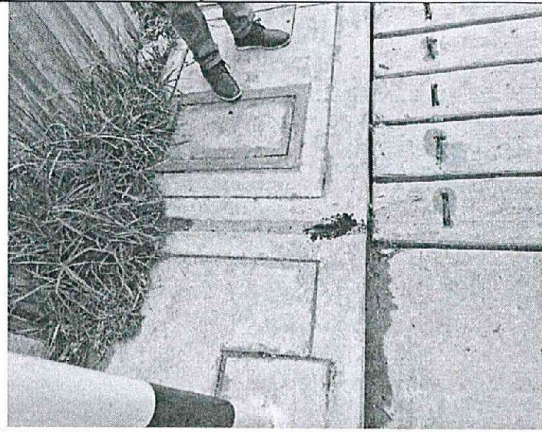
Fotografía N° 16.

Sellado asfáltico de junta de dilatación entre paños de concreto de las veredas viene desprendiéndose o desmoronándose a simple tacto

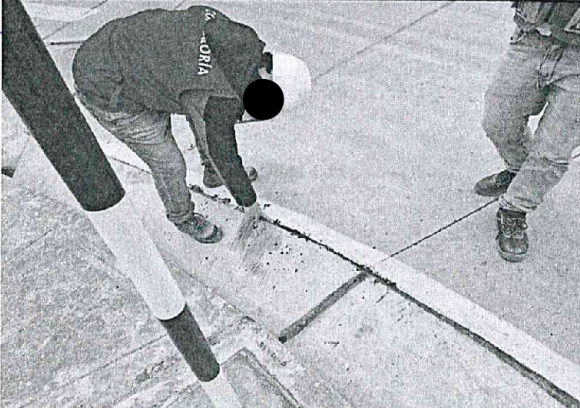
Fotografía N° 17.

Sellado asfáltico de juntas de dilatación entre paños de concreto de la calzada y las cunetas viene desprendiéndose o desmoronándose a simple tacto

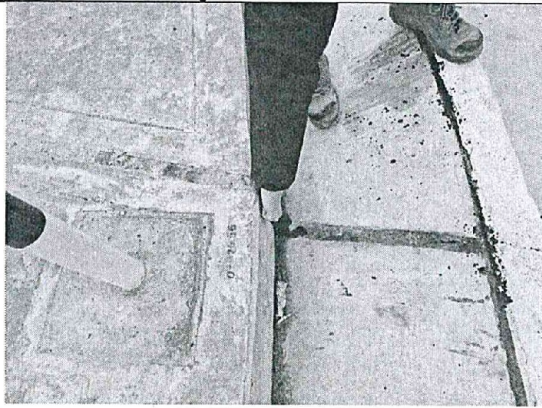
Fotografía N° 18.

Sellado asfáltico de juntas de las de las cunetas y las veredas viene desprendiéndose o desmoronándose a simple tacto

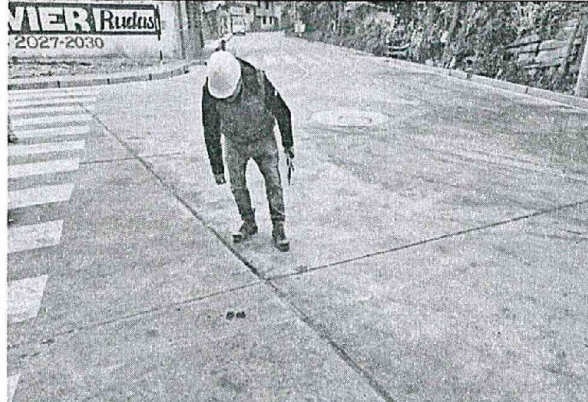
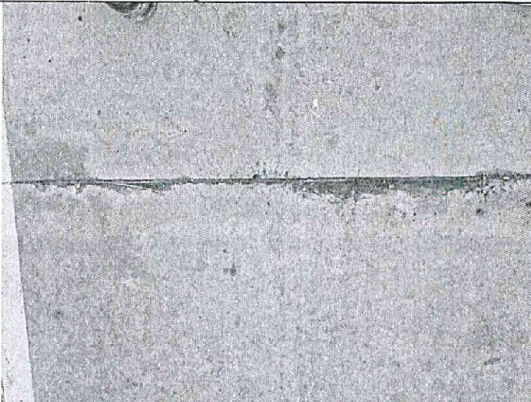
<p>Sellado asfáltico de junta de dilatación transversal entre paños de concreto viene desprendiéndose o desmoronándose a simple tacto</p>	<p>Juntas de contracción realizadas mediante corte con disco en el concreto, despostillados.</p>
<p>Fotografía N° 21.</p>

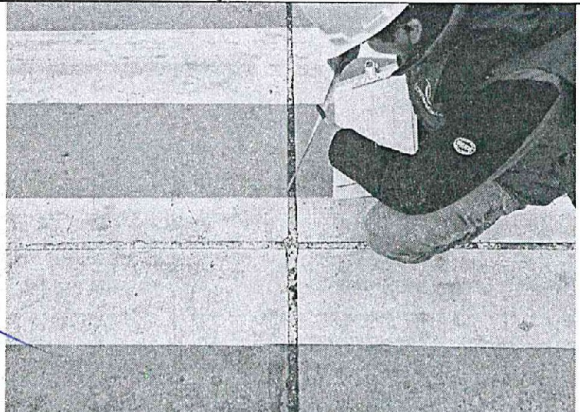
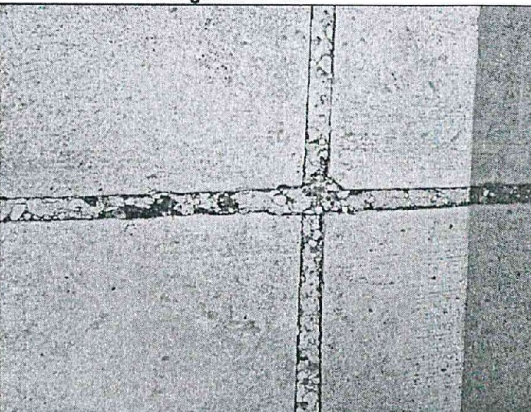
<p>Despostilladuras en el sello asfáltico en una junta de dilatación, en la progresiva Km 0+905.</p>	<p>Despostilladuras en el sello asfáltico en una junta de dilatación, en la progresiva Km 0+905.</p>
<p>Fotografía N° 23.</p>

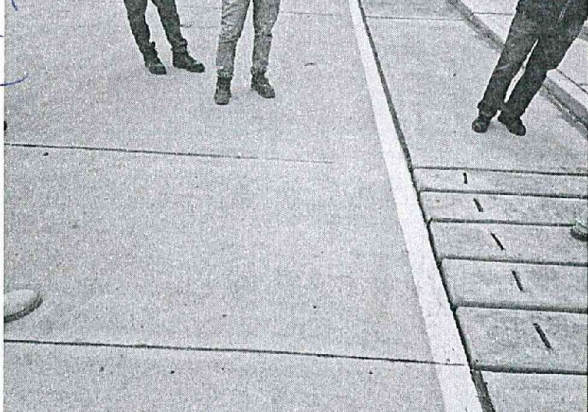
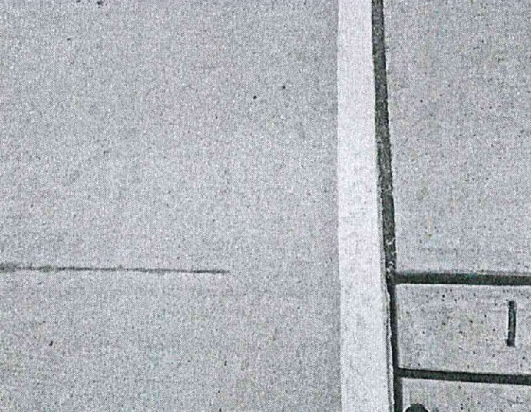
<p>Entre el Km 0+905 y Km 0+732, junta de contracción realizada mediante corte con disco en el concreto, incompleta</p>	<p>Entre el Km 0+905 y Km 0+732, junta de contracción realizada mediante corte con disco en el concreto, incompleta</p>

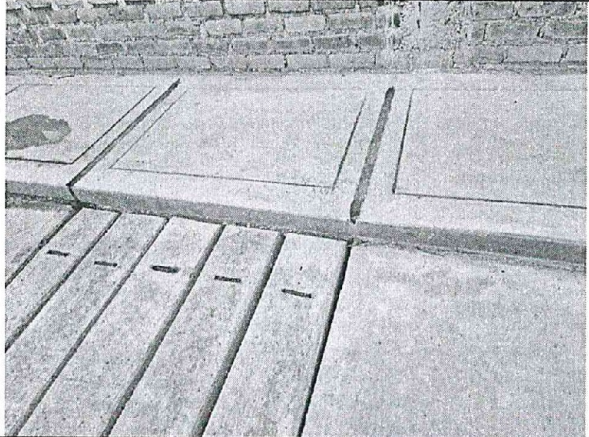
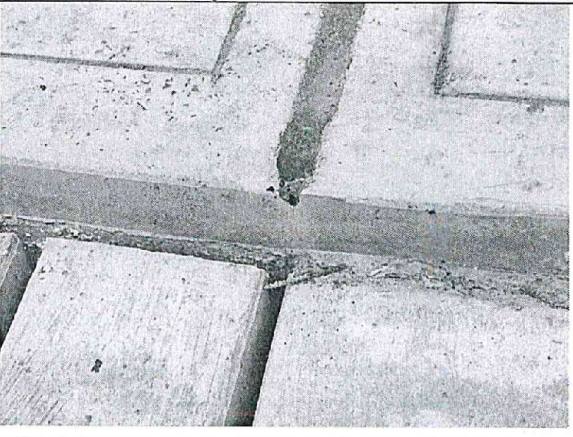
<p>Entre el Km 0+905 y Km 0+732, junta de dilatación en vereda, incompleta</p>	<p>Entre el Km 0+905 y Km 0+732, junta de dilatación en vereda, incompleta</p>
<p>Fotografía N° 27.</p>

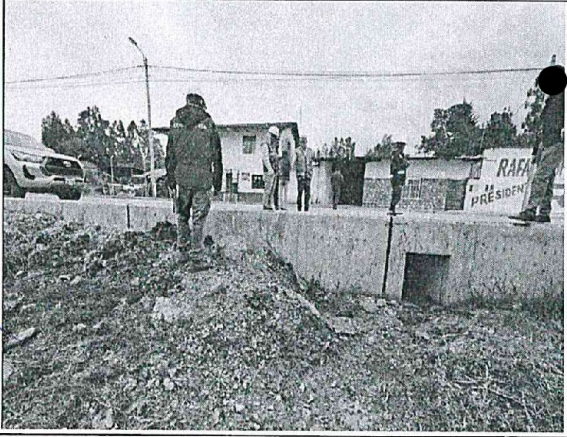
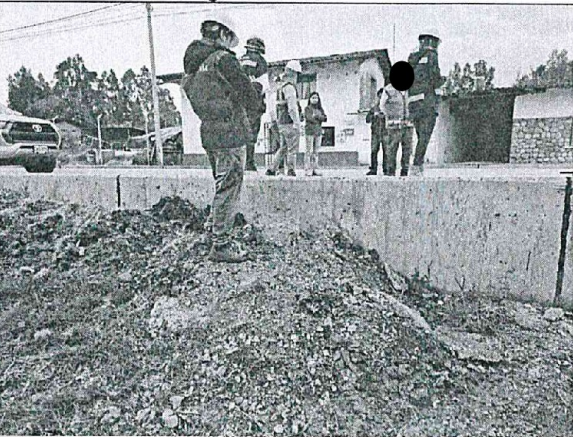
<p>Cara exterior del muro de contención ubicado entre las progresivas Km 0+732.378 y Km 0+797.978, existen vacios en forma de esfera en el concreto</p>	<p>Cara exterior del muro de contención ubicado entre las progresivas Km 0+732.378 y Km 0+797.978, existen vacios en forma de esfera en el concreto</p>
<p>Fotografía N° 29.</p>

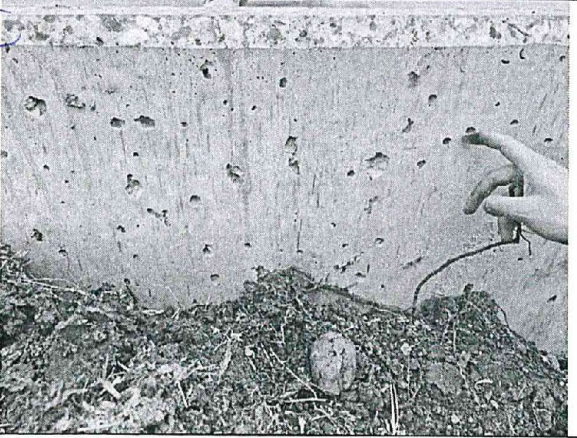
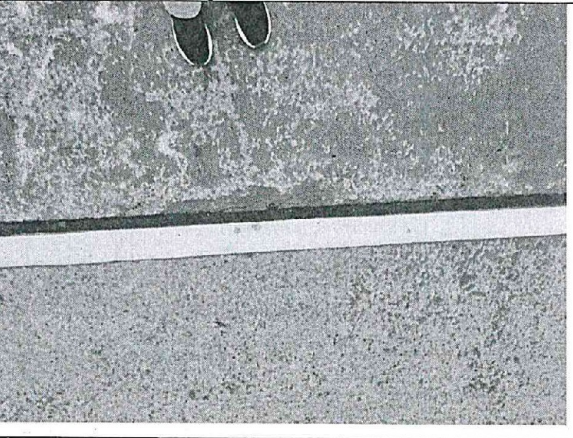
<p>Cara exterior del muro de contención ubicado entre las progresivas Km 0+732.378 y Km 0+797.978, existen vacios en forma de esfera en el concreto</p>	<p>Despostilladuras de concreto, adyacentes a juntas de dilatación, en todo el recorrido</p>

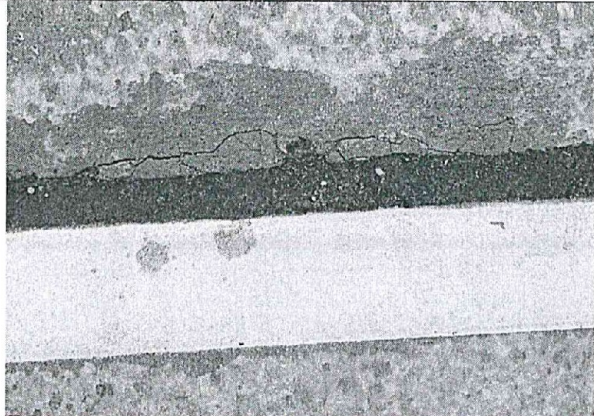
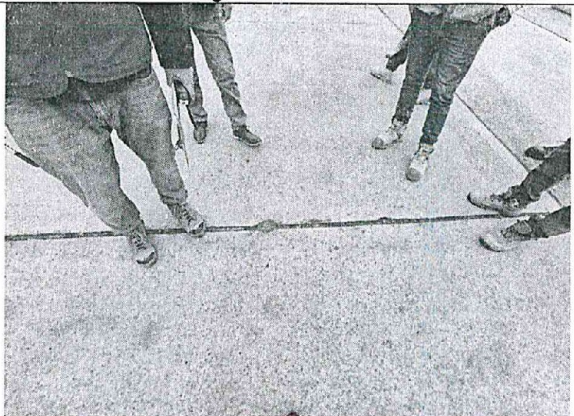
<p>Despostilladuras de concreto, adyacentes a juntas de dilatación, en todo el recorrido</p>	<p>Despostilladuras de concreto, adyacentes a juntas de dilatación, en todo el recorrido</p>
<p>Fotografía N° 33.</p>

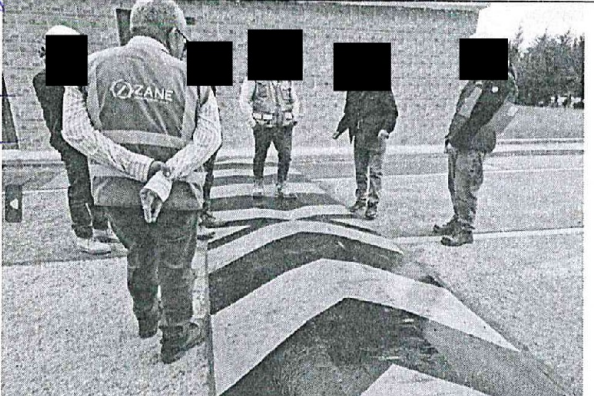
<p>Despostilladuras de concreto, adyacentes a juntas de dilatación, en todo el recorrido</p>	<p>Evidencia de paño de concreto demolido y reemplazado</p>
<p>Fotografía N° 35.</p>

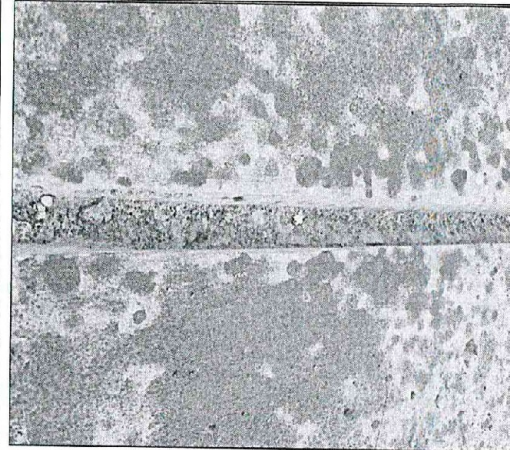
Fotografía N° 38.

Progresiva del Km 0+710, se ha vaciado el concreto sin considerar la presencia de una junta de dilatación; tras lo cual, se ha cortado el concreto ya fraguado para fabricar dicha junta.

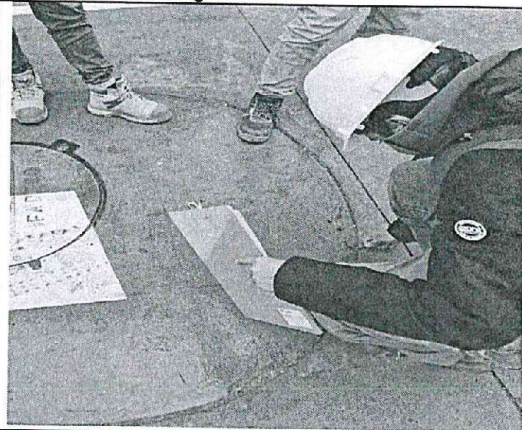
Fotografía N° 40.

Progresiva Km 0+680, una tapa de buzón estuvo despostillada

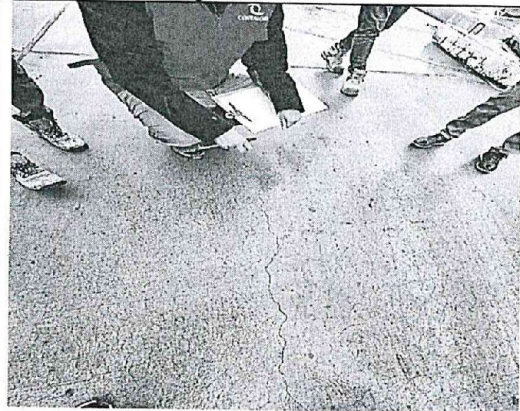
Fotografía N° 42.

Km 0+640. Fisuras en el concreto

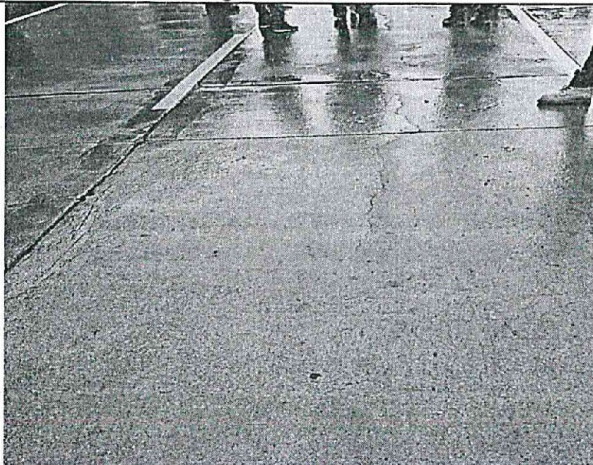
<p>Fotografía N° 43.</p>

<p>Km 0+620 Se aprecian fisuras en el pavimento</p>	<p>Km 0+620 Se aprecian fisuras en el pavimento</p>
<p>Fotografía N° 45.</p>

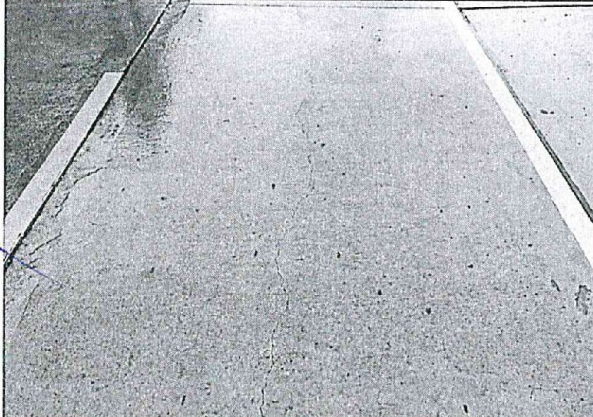
<p>Km 0+620 Se aprecian fisuras en el pavimento</p>	<p>Km 0+620 Fisuras en dos paños extremos a la junta de dilatación.</p>
<p>Fotografía N° 47.</p>

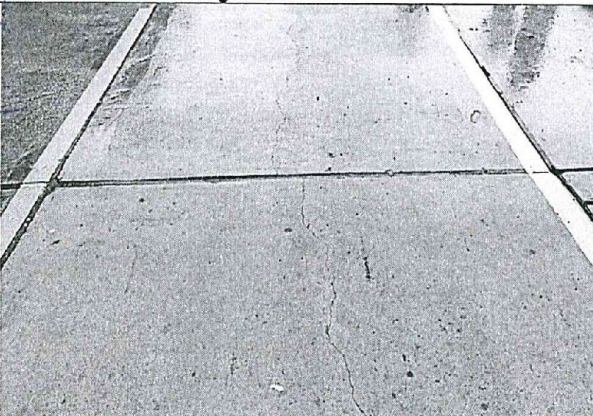
<p>Km 0+620 Fisuras longitudinales en paños continuos a la junta de dilatación</p>	<p>Km 0+465 Se encontró un parche el paño al costado de la junta asfáltica, el cual se ubica hasta el interior de la junta</p>

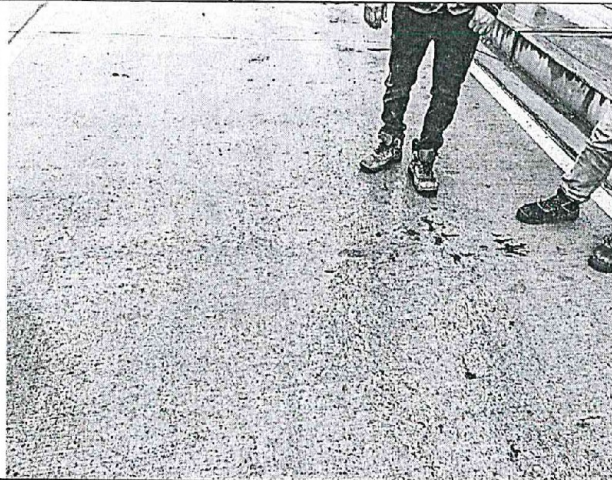
<p align="center">Fotografía N° 49.</p>

<p>Km 0+463 Se verificó un paño que se encontraba con un acabado rugoso observándose el agregado expuesto.</p>	<p>Km 0+463 Paño con rugosidad similar al desgaste de pavimento</p>
<p align="center">Fotografía N° 51.</p>

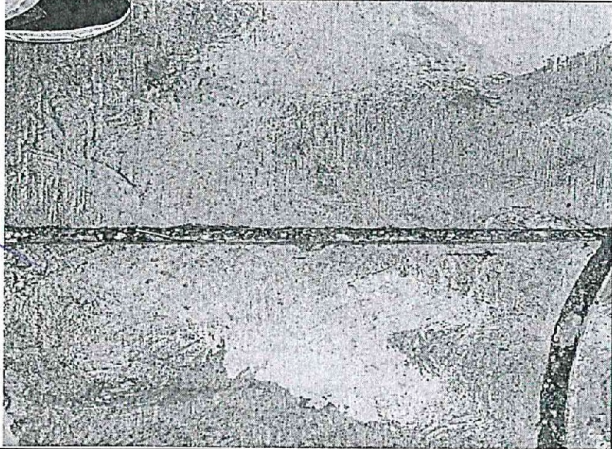
<p>Km 0+427 se observó una junta realizada mediante corte de pavimento, la cual falta aun rellenar</p>	<p>Km 0+412 se verificó juntas asfálticas rellenas parcialmente.</p>
<p align="center">Fotografía N° 53.</p>

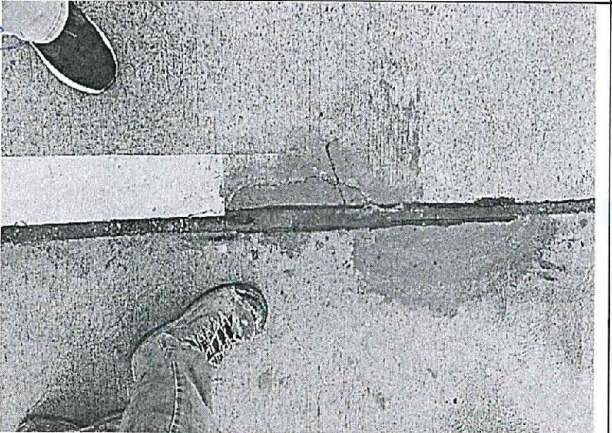
<p>Km 0+406 se verificaron parches en paño de concreto, además de fisuras en el mismo.</p>	<p>Km 0+406 Relleno parcial de juntas asfálticas</p>

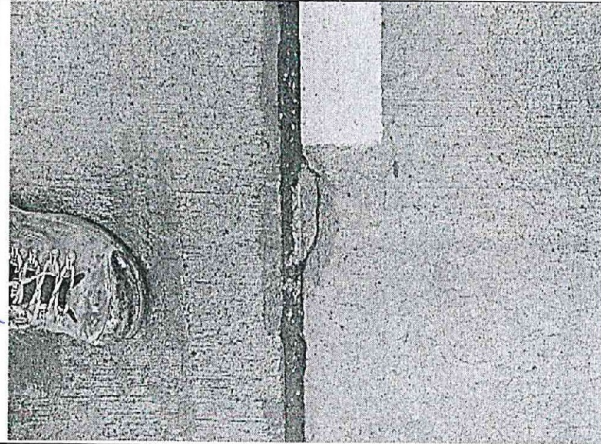
<p>Fotografía N° 55.</p>

<p>Km 0+400 Se observa parche de concreto lateral a la junta, reduciendo el ancho de la junta asfáltica</p>	<p>Km 0+376 Parche agrietado en esquina de paño.</p>
<p>Fotografía N° 57.</p>

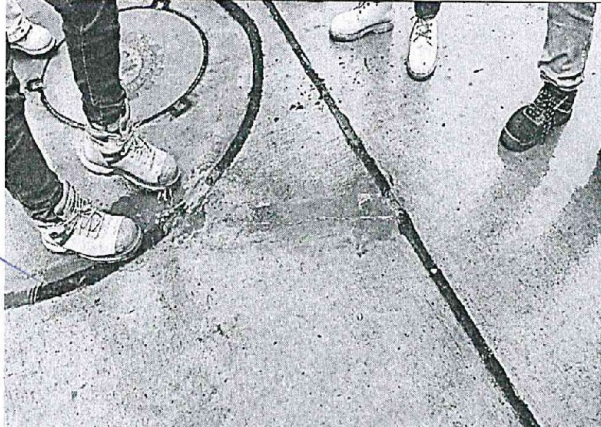
<p>Km 0+355 se observó resane de fisura desde la junta de buzón hasta junta asfáltica de pavimento.</p>	<p>Km 0+325 Se verificó resane defectuoso de corte en el pavimento</p>
<p>Fotografía N° 59.</p>

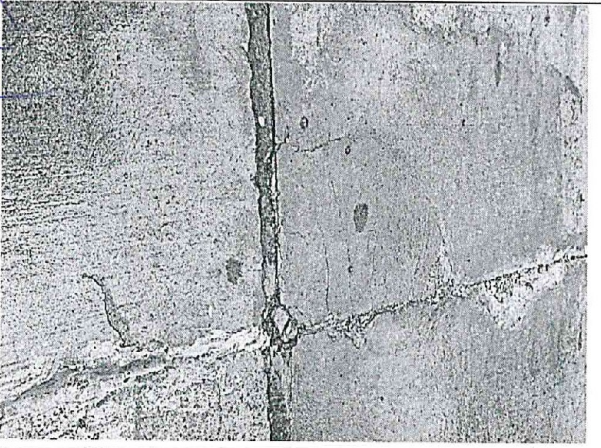
<p>Km 0+325 Juntas defectuosas, tanto las realizadas con corte y las rellenas con asfalto.</p>	<p>Km 0+305 se observó una junta aparentemente de 2.5" sin embargo se verificó colocación de asfalto fuera de los límites de junta.</p>

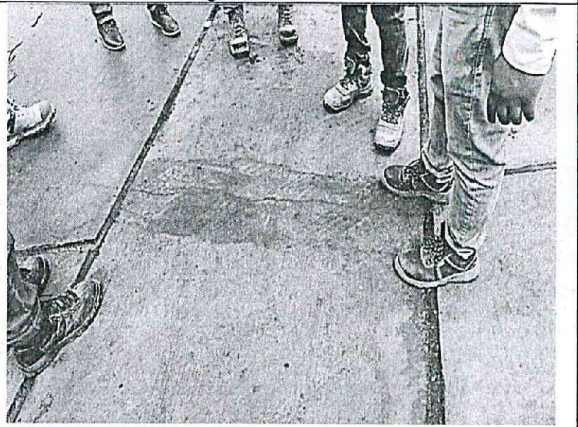
Fotografía N° 70.

Km 0+177. Presencia de despostilladuras en juntas asfálticas y en esquinas de losas de concreto.

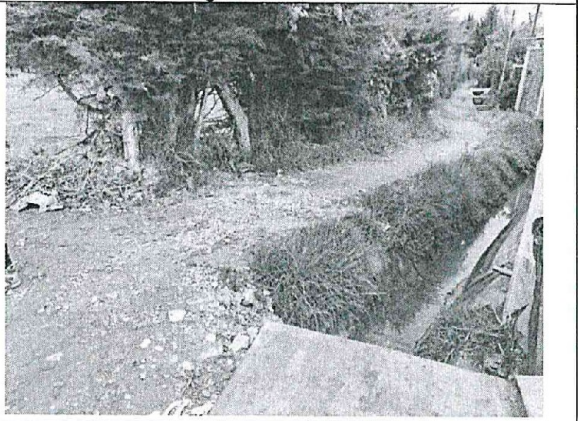
Fotografía N° 72.

Km 0+170, existe una discontinuidad en la vereda del margen izquierdo de la vía, debido a la intersección con un acceso externo
