**INFORME DE VISITA DE CONTROL
N° 002-2026-OCI/5740-SVC**

**“INSPECCIÓN DE PUNTOS CRÍTICOS EN QUEBRADAS Y
CAUCE DEL RÍO RÍMAC EN LA LOCALIDAD DE CHOSICA”**

**PERÍODO DE EVALUACIÓN:
DEL 15 AL 16 DE ENERO DE 2026**

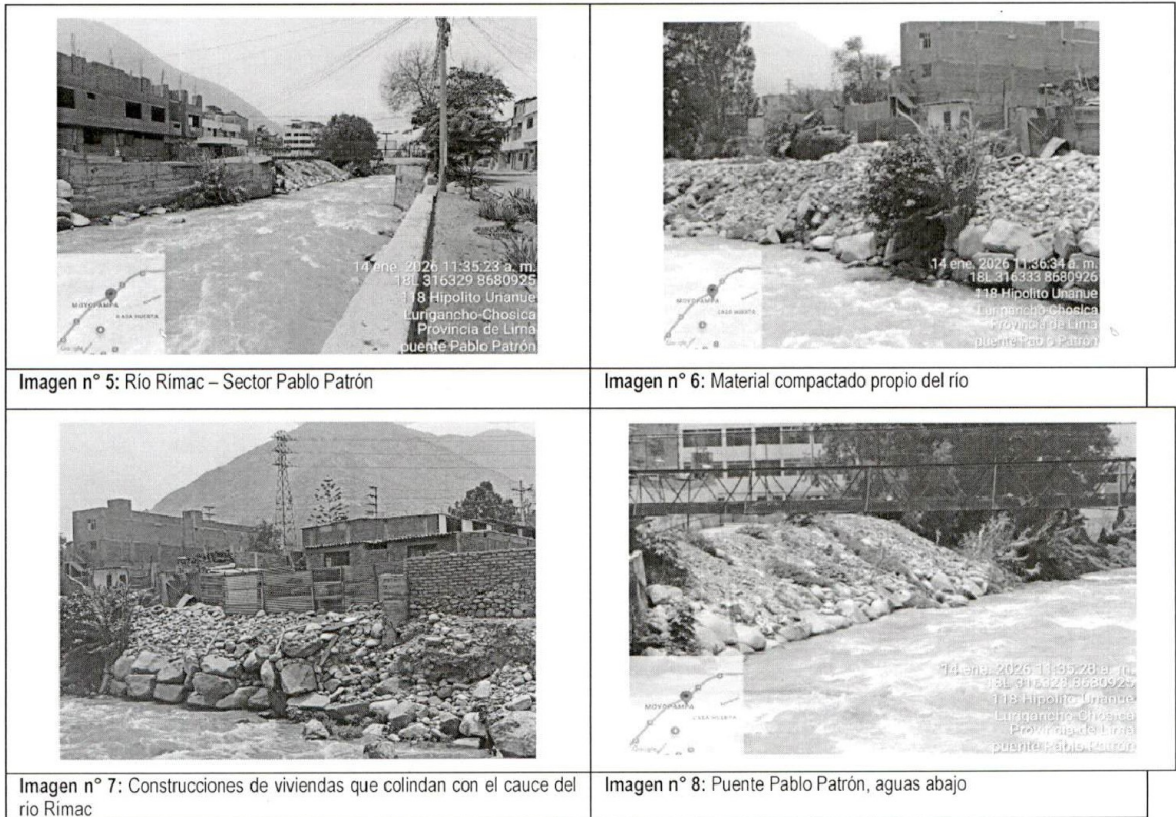
2. Sector Pablo Patrón

El tramo de intervención de la Ficha Técnica Referencial del Sector Pablo Patrón inicia en las coordenadas 316785.00 m E, 8681217.00 m S y culmina en las coordenadas 316314.00 m E, 8680896.00 m S. En dicho lugar se ha verificado que en la margen derecha se advierte la presencia de material acumulado paralelo a un muro de concreto armado. Por su parte, en el margen izquierdo, el material de la ribera está conformado con material compactado propio del río. En dicha margen se aprecia construcciones de viviendas que colindan con el cauce del río Rímac; además de tuberías de 4" a 2" que estarían evacuando las aguas residuales domésticas. Respecto al cauce del río en dicho sector, se aprecia cierto nivel de erosión perdiendo su sección.

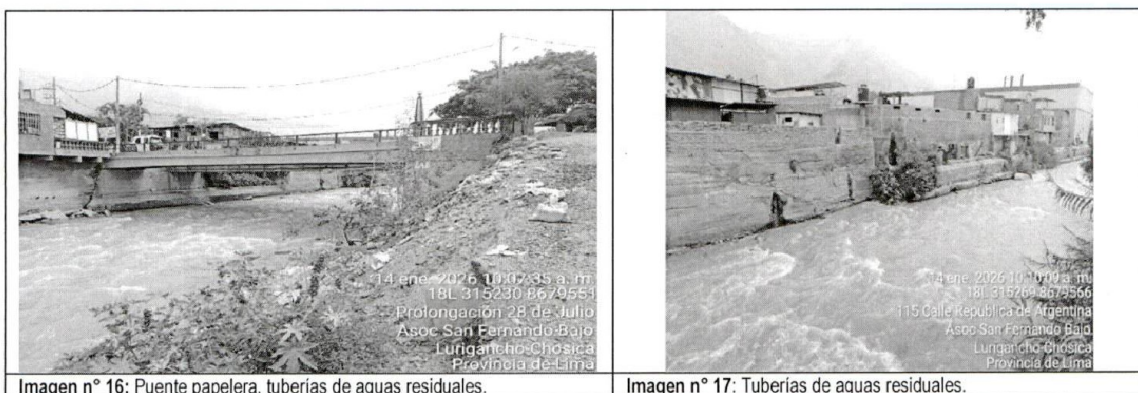
Ubicado en la coordenada UTM 315243.77 m E, 8679571.51 m S, se pudo apreciar la descarga de aguas residuales al río Rímac con mayor incidencia en su margen derecha proveniente de viviendas y locales comerciales ubicados entre las calles Cajamarca – Argentina. Las descargas domésticas originan evacuación de aguas residuales, cuyas tuberías de descarga se pueden apreciar a simple vista tal como se aprecia en las siguientes vistas fotográficas tanto aguas arriba como aguas debajo del Puente Papelera margen derecha.

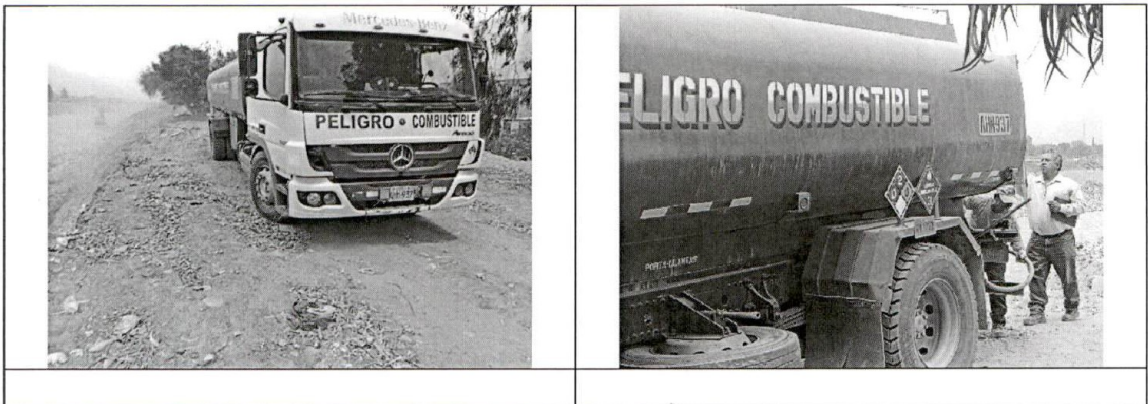
Finalmente, se identificó un camión cisterna de placa AHM-937 que pocos minutos antes habría abastecido de combustible la unidad vehicular del residente, apreciándose que el camión de 3000 galones de capacidad corresponde a la empresa Transportes MB.

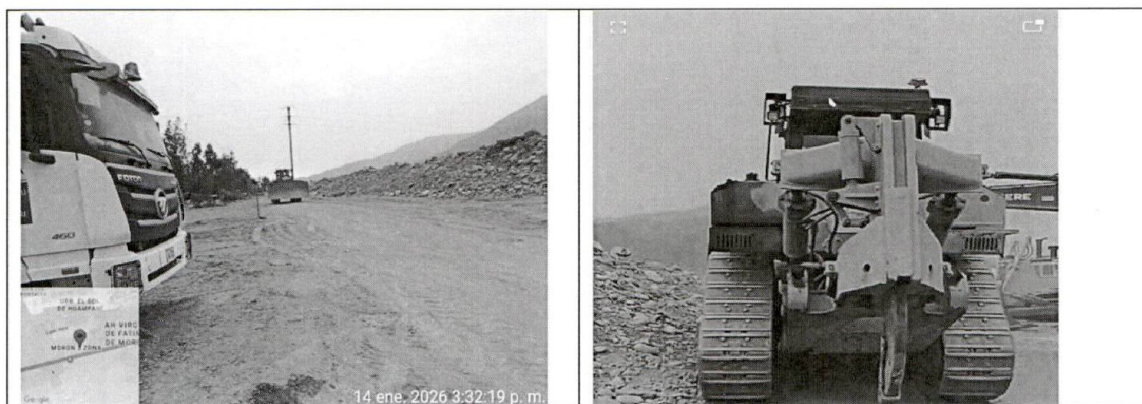
PATIO DE MAQUINAS:

CANTIDAD	MAQUINARIA	ESTADO
1	Cargador Frontal John Deere 1YN644GAHPDA00235	Llantas en mal estado. Durante la verificación se estuvo cambiando la llanta inferior izquierda con otra que no brindaba las garantías del caso. El resto de las llantas se encontraban en malas condiciones.
1	Excavadora John Deere 1F9350CXVPD808800	Requiere mantenimiento preventivo. No cuenta con grasa en sus diversos componentes
1	D735 Koomatsu 82578	Fallo en Turbo. Se solicitó el repuesto en octubre de 2025
1	Excavadora John Deere 1F9350GXCPD808834	Falta mica frontal. El cucharón requiere mantenimiento y le hacen falta cantoneras. Los cordones centrales del cucharón en su interior se encontraban desoldados
4	Volquetes AL-040 AL-031 AL-028 AL-035	3 Fotón y 1 Shaman. No cuentan con operadores
1	Excavadora John Deere 1F9350GXVPD808857	Falta Cucharón, el cual se encuentra en reparación
1	D8 CAT CAT00D8KAE800642	Requiere cambio de cantoneras.

En campamento se encontró 1 vigilante, 1 mecánico, 1 operador de Cargador Frontal John Deere y 1 operador de excavadora John Deere.
