**ÓRGANO DE CONTROL INSTITUCIONAL  
DE LA AUTORIDAD NACIONAL DEL AGUA**

**INFORME DE VISITA DE CONTROL**  
**N° 003-2026-OCI/5740-SVC**

**VISITA DE CONTROL  
ADMINISTRACIÓN LOCAL DEL AGUA TUMBES  
TUMBES - TUMBES**

**“AVANCE DEL PLAN DE TRABAJO 2026 PARA LA  
OPERACIÓN Y MANTENIMIENTO DE MAQUINARIA,  
VEHÍCULOS Y EQUIPOS DE LA ANA ADQUIRIDOS EN EL  
MARCO DEL D.U. N° 015-2023, EN EL ÁMBITO DEL  
DEPARTAMENTO DE TUMBES”**

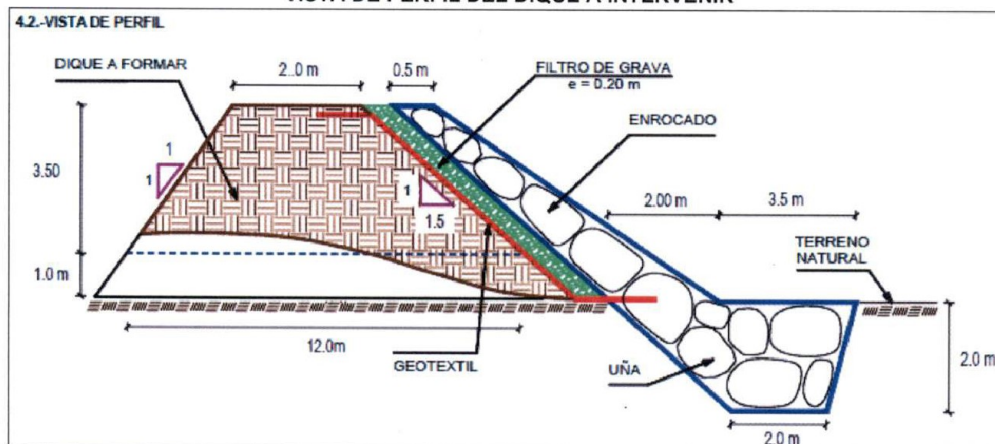
**IMAGEN N° 01**  
**VISTA DE PERFIL DEL DIQUE A INTERVENIR**

De la revisión efectuada a la documentación relacionada con las labores de limpieza, descolmatación y protección en el departamento de Tumbes, que ejecuta la Autoridad Nacional del Agua, a través de su órgano desconcentrado Administración Local de Agua Tumbes, se tiene la ficha referencial FTR-CB-PREV N° 01026-2025-ANA-AAA.JZ-ALA.T: "Limpieza, descolmatación y conformación de dique con enrocado en la margen izquierda del río Tumbes, sector Pechichal, distrito San Jacinto, provincia de Tumbes, departamento de Tumbes", elaborada por la citada ALA en fecha 01 de diciembre de 2025, que considera la conformación de dique "(...) con rocas colocadas con ayuda de equipos mecánicos. La sección transversal del dique es de 3.00 metros de alto, 4.00 metros de ancho de corona (...)", a lo largo de 1,30 kilómetros de la margen izquierda, como se muestra en la siguiente imagen, la vista de perfil del dique:

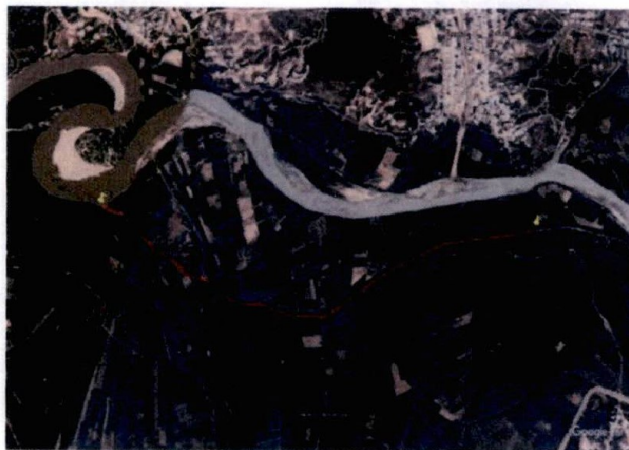
Con la intervención en el río Tumbes en un tramo de 2.80 km, es necesario realizar la conformación de muro, debido a que el río se ha desbordado ocasionando inundación en la

margen izquierda, sector Pechichal-Malvaes, existen 1 000.00 ha de terrenos agrícolas afectadas, 600 familias, los elementos expuestos canal de riego, caminos de acceso, carretera Panamericana Norte, con esta actividad se pretende conformar un muro con 19 500 m<sup>3</sup> de material de préstamo. Este río es muy recurrente con sus avenidas en tiempo de lluvia.

Como se aprecia, la Ficha Referencial FTR-CB-PREV N° 01026-2025-ANA-AAA.JZ-ALA.T señala la limpieza, descolmatación y conformación de dique con enrocado en 1,30 kilómetros, en la margen izquierda del río Tumbes, en el sector Pechichal, mientras, que en el plan se señala la conformación de 2,80 kilómetros de muro con 19 500 m<sup>3</sup> de material de préstamo, sin embargo, como se ha descrito precedentemente, se está encimando colocando material de préstamo en los taludes que viene siendo perfilado con el cucharón de la excavadora y material de préstamo en la corona viene siendo compactado con el paso de la maquinaria, que no comprende la conformación de un muro.

Cabe señalar, también que el metrado de 19 500 m<sup>3</sup> de material de préstamo para la conformación de muro, es concordante con el metrado de la subpartida 01.03.03 CONFORMACIÓN DE DIQUE CON MATERIAL PROPIO de la Ficha Referencial FTR-CB-PREV N° 01026-2025-ANA-AAA.JZ-ALA.T; sin embargo, son actividades distintas, incluso con materiales de origen distinto, por ende, costos disímiles.

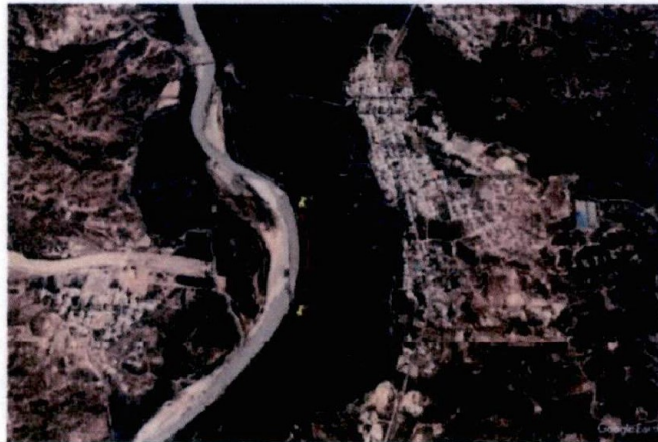
**CONFORMACION DE BORDO CON MATERIAL DE PRESTAMO EN LA MARGEN DERECHA DEL RIO TUMBES, SECTOR LA INVERNA, DISTRITO PAMPAS DE HOSPITAL, PROVINCIA Y DEPARTAMENTO TUMBES**

Con la intervención en el río Tumbes en un tramo de 0.62 km, es necesario realizar la conformación de muro, debido a que el río se ha desbordado ocasionando inundación en la margen derecha, sector Pampas de Hospital, existen 270.00 ha de terrenos agrícolas afectadas, 320 familias, los elementos expuestos canal de derivación, canales de riego, caminos de acceso, carretera asfaltada, galería filtrante, redes eléctricas con esta actividad se pretende conformar un muro con 8 680.00 m<sup>3</sup> de material de préstamo. Este río es muy recurrente con sus avenidas en tiempo de lluvia.
