**INFORME DE HITO DE CONTROL  
N° 025-2026-OCI/5978-SCC**

**“EJECUCION Y OPERACIÓN SISTEMAS ALTERNATIVOS PARA  
RECOLECCIÓN Y EVACUACIÓN DE AGUAS DE LLUVIA EN ZONAS  
URBANAS ANTE EL PELIGRO INMINENTE POR INTENSAS  
PRECIPITACIONES PLUVIALES Y PROBABLE OCURRENCIA DEL  
FENÓMENO EL NIÑO 2026 – 2027”**

**HITO DE CONTROL N° 15:  
ESTADO SITUACIONAL DEL SARE 5 ESQUINAS A AGOSTO  
DE 2026**

**LIMA, 28 DE AGOSTO DE 2026**

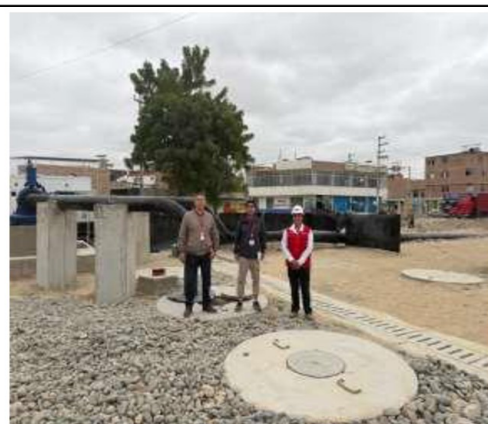
Imagen n.º 4: Registro de la visita de inspección física efectuada al SARE 5 Esquinas.

En las estructuras destinadas a la recolección de aguas de lluvia se observaron rejillas y tapas de concreto tipo ranurado con roturas, pérdida de secciones y espacios sin cobertura. Asimismo, en diversos tramos de las rejillas y canaletas se advirtió presencia de arena, material granular, residuos sólidos, basura y otros elementos acumulados sobre dichas estructuras y en su interior.

Asimismo, en las recomendaciones del citado informe final se señaló la necesidad de establecer un programa de mantenimiento preventivo y correctivo del SARE, con especial énfasis en la limpieza de rejillas, sumideros y tramos críticos antes y durante la temporada de lluvias, así como efectuar monitoreos periódicos que permitan identificar oportunamente puntos de obstrucción o deficiencias.

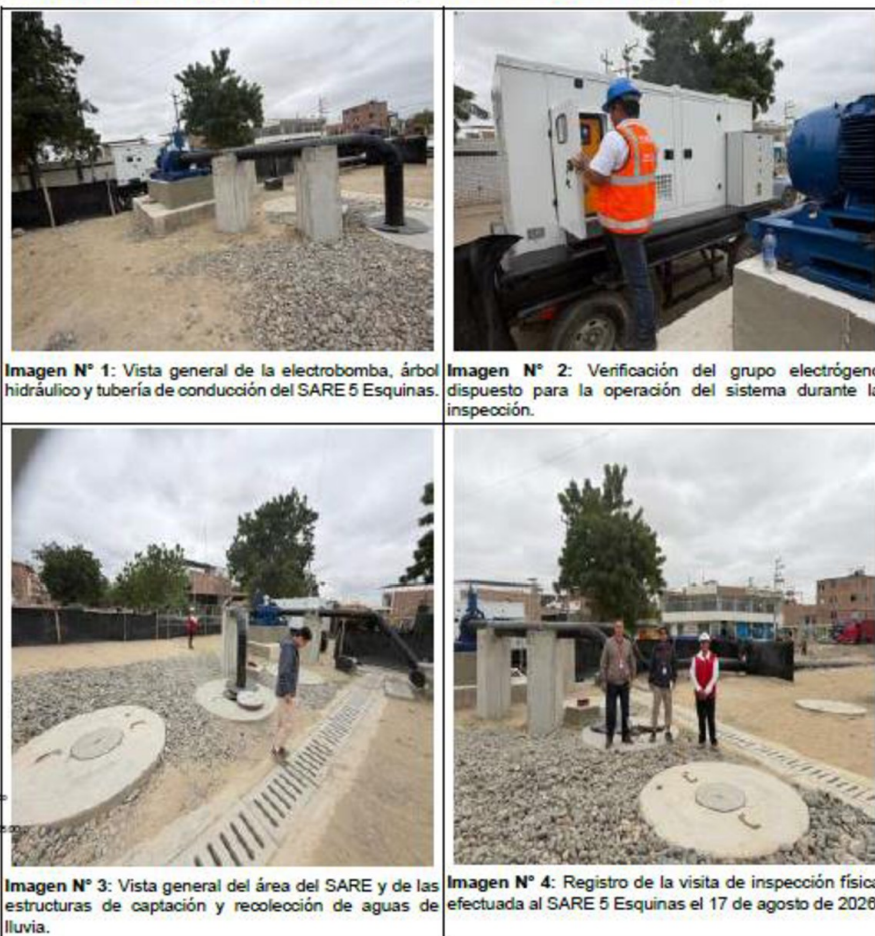
### Estado operativo, equipos y condiciones generales del SARE 5 Esquinas.

**Imagen N° 5:** Rejilla/tapa de concreto con sección fracturada y abertura expuesta en la canaleta de recolección.
