**INFORME DE HITO DE CONTROL**  
**N° 976-2026-CG/GRSM-SCC**

**OBRA: “MEJORAMIENTO DEL SERVICIO DE AGUA PARA  
RIEGO DEL CANAL TIOYACU - LA UNIÓN EN LAS  
LOCALIDADES DE ATUMPLAYA Y DOMINGO PUESTO DEL  
DISTRITO DE MOYOBAMBA - PROVINCIA DE MOYOBAMBA  
- DEPARTAMENTO DE SAN MARTÍN”, CON CÓDIGO ÚNICO  
DE INVERSIONES N° 2518482.**

**HITO DE CONTROL N.° 9 – ESTADO SITUACIONAL DE LA OBRA DURANTE  
LA SUSPENSIÓN DE PLAZO N° 6.**

**PERÍODO DE EVALUACIÓN DEL HITO DE CONTROL:  
DEL 20 DE FEBRERO AL 5 DE MARZO DE 2026.**

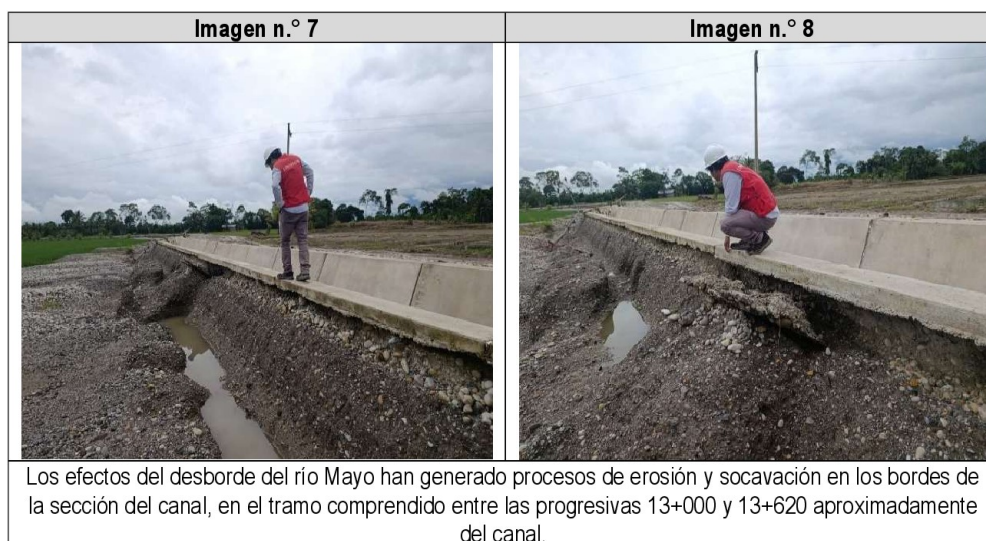
Como consecuencia de ello, se evidenció la pérdida de soporte lateral del revestimiento de concreto del canal, quedando expuesto el talud exterior izquierdo y generándose sectores donde la estructura presenta vacíos en su base lateral, lo que podría comprometer su estabilidad estructural en caso de persistir las solicitaciones hidráulicas o ante la ocurrencia de futuros desbordes del río.
