**INFORME DE HITO DE CONTROL**  
**N.º 5523-2026-CG/GRSM-SCC**

**PROYECTO “MEJORAMIENTO Y AMPLIACIÓN DE LOS  
SERVICIOS DE SALUD EN EL ESTABLECIMIENTO DE SALUD  
NIVEL I-3 CAMPANILLA DEL DISTRITO DE CAMPANILLA -  
PROVINCIA DE MARISCAL CÁCERES - DEPARTAMENTO DE  
SAN MARTÍN” CON CUI N° 2513499**

**HITO DE CONTROL N.º 1 – REVISIÓN DEL EXPEDIENTE  
TÉCNICO, EJECUCIÓN CONTRACTUAL Y REVISIÓN DE LA  
VALORIZACIÓN CORRESPONDIENTE AL MES DE FEBRERO  
DE 2026**

**MOYOBAMBA, 01 DE ABRIL DE 2026**

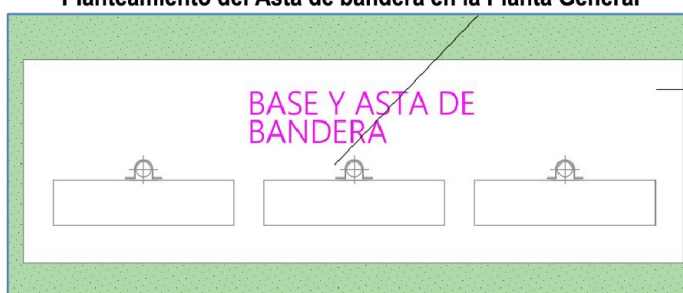
**Imagen n.º 2**  
**Planteamiento del Asta de bandera en la Planta General**

Asimismo, en el Plano AG-01 – Distribución General Primer y Segundo Nivel, se advierte que la asta de bandera representada en planta no guarda concordancia con los detalles constructivos correspondientes. En ese sentido, se evidencia una inconsistencia entre la información consignada en el plano arquitectónico general y la contenida en los planos de detalle, lo que podría generar interpretaciones erróneas durante su ejecución.

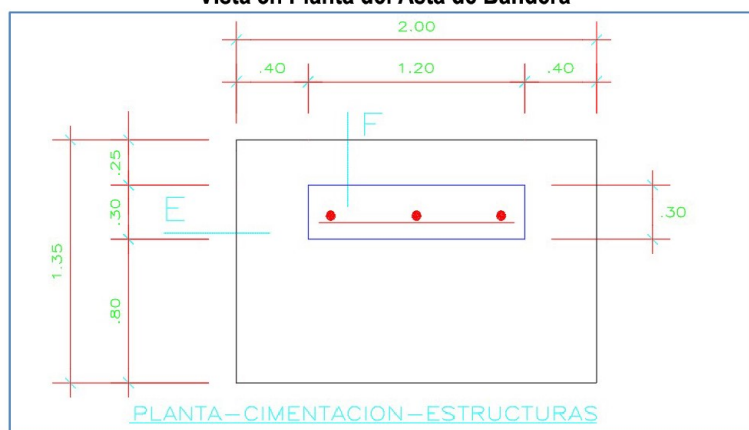
**Imagen n.º 3**  
**Vista en Planta del Asta de Bandera**

Del mismo modo, se advierte que uno de los planos en planta de cimentación de la asta de bandera no guarda concordancia con lo establecido en el plano de planta general, evidenciándose una inconsistencia entre ambos documentos técnicos, lo que podría generar errores en su ejecución. A continuación, se presenta el plano en cuestión:

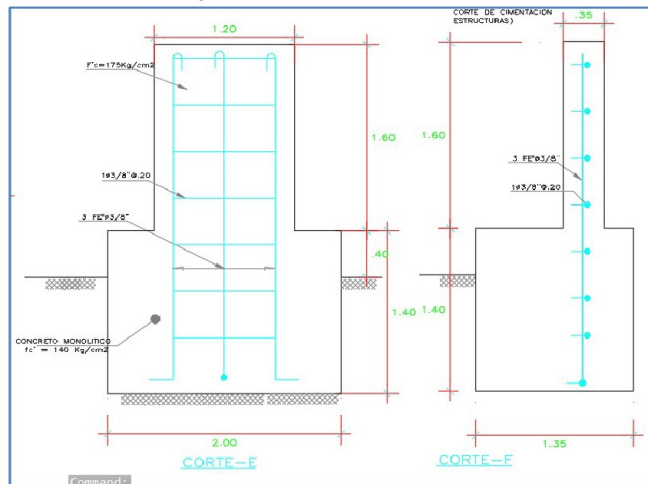
**Imagen n.º 4**  
**Corte y Elevación del Asta de Bandera**

Al respecto, la planta de cimentación correspondiente a la asta de bandera cuenta con sus respectivos cortes estructurales; sin embargo, al no existir concordancia en la planta de cimentación, se infiere que dicha inconsistencia también se extiende a los cortes asociados. En consecuencia, los elementos representados en dicha sección no guardan correspondencia con la configuración mostrada en planta, tal como se evidencia a continuación:

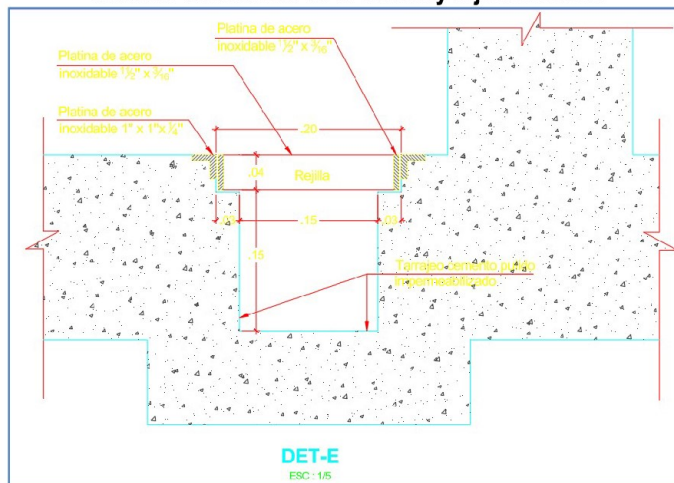
**Imagen n.º 5**  
**Sección transversal de la cuenta y rejilla metálica**

De la misma manera, las rejillas metálicas contenidas dentro del plano D-08, Arquitectura – Plano detalles Varios 01, no indica a cuanto de separación deben estar las platinas de acero inoxidable 1 ½" X 3/16", solo muestra sus dimensiones de la platina, tal como se muestra a continuación:

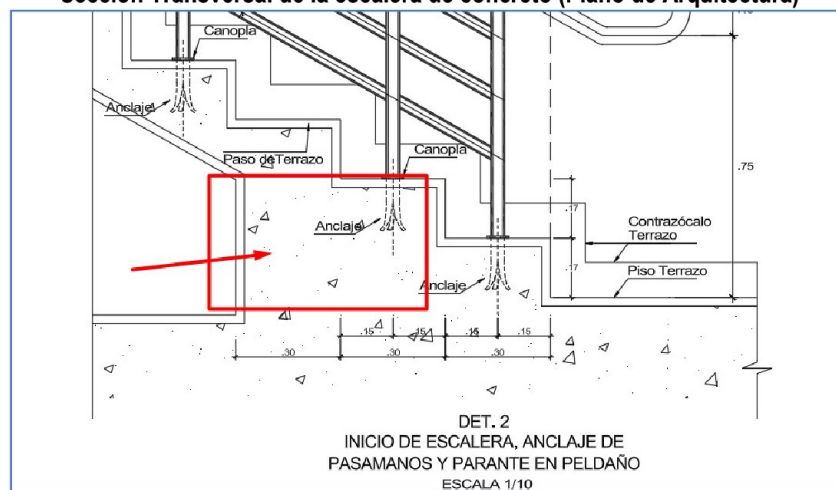
**Imagen n.º 7**  
**Sección Transversal de la escalera de concreto (Plano de Arquitectura)**

En el plano D-12 – Arquitectura (Plano de detalle de escalera – Sector 4), se observan los detalles arquitectónicos de la escalera, los cuales no guardan concordancia con lo establecido en los planos de estructuras. En ese sentido, se evidencia que, en la zona inferior correspondiente al arranque de la escalera, se ha considerado un elemento macizo de dimensiones significativas que no se encuentra debidamente articulado ni compatible con el diseño estructural previsto, tal como se muestra a continuación:

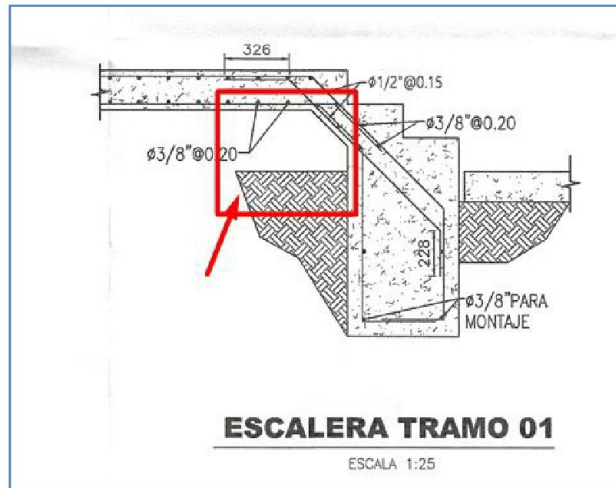
**Imagen n.º 8**  
**Sección Transversal de la Escalera de Concreto (Plano de Estructuras)**

Asimismo, se advierte que el plano de estructuras S4-M2-E12, correspondiente a los detalles de zapatas y vigas de cimentación, no guarda concordancia con lo establecido en los planos de arquitectura, evidenciándose inconsistencias entre ambas especialidades, tal como se muestra a continuación:

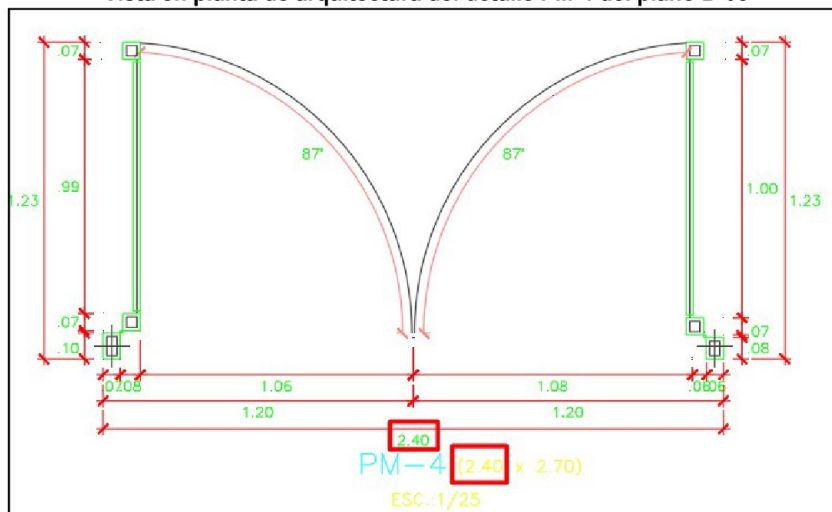
**Imagen n.º 9**  
**Vista en planta de arquitectura del detalle PM-4 del plano D-05**

De manera similar, el detalle PM-4 del plano D-05, Arquitectura - Carpintería metálica – puertas y ventanas, no coincide el ancho de la puerta en planta con la elevación; en planta indica un ancho de 2.40 m, mientras que en elevación indica 1.80 m, tal como se observa a continuación:

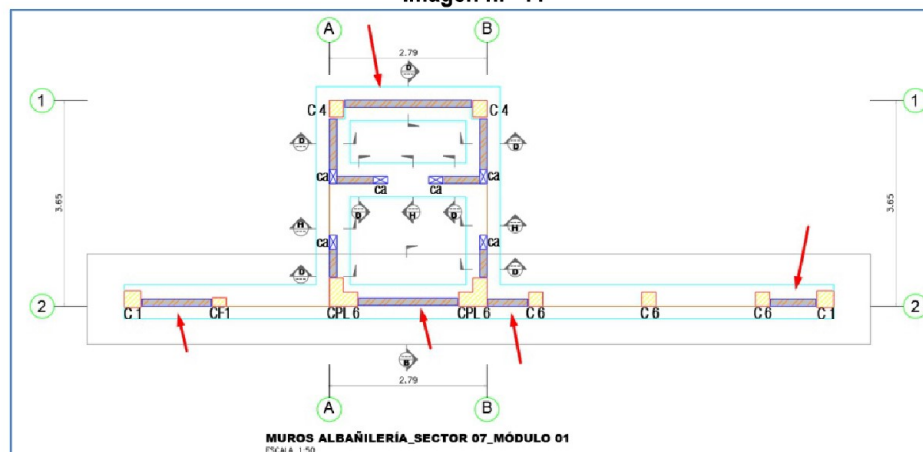
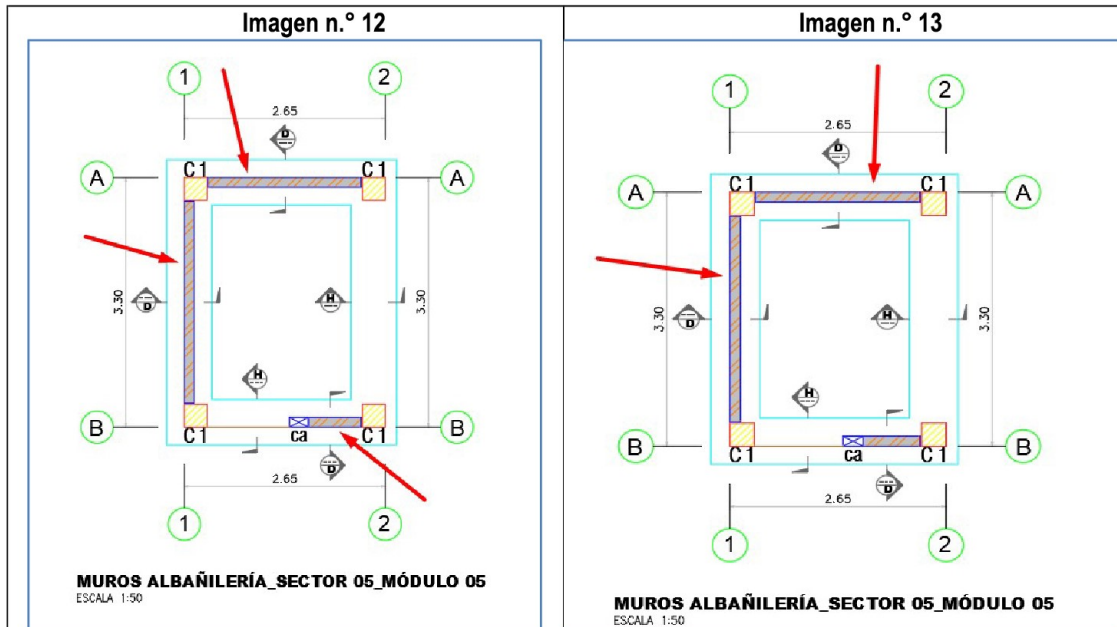
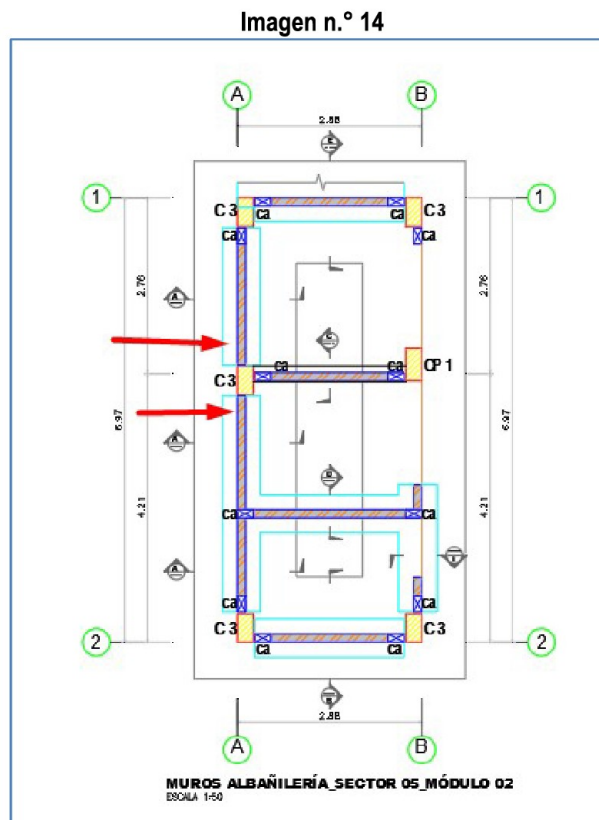
**Imagen n.º 11**

De la revisión de los planos de muros de albañilería, plano S1-M3-E “Plano de detalles de cimientos corridos, sobre cimientos y muros de albañilería”, se ha evidenciado que algunos muros no cuentan con sus respectivas columnetas de confinamiento. Cabe precisar que estas columnetas de confinamiento constituyen elementos de borde estructural cuya función es confinar los muros de albañilería y aislarlos de las columnas y placas principales.

Asimismo, en los planos dichos elementos se identifican con la nomenclatura “ca”; no obstante, su ausencia se evidencia en las vistas en planta de cimentaciones y en las proyecciones de los muros de albañilería de las edificaciones. Esta situación se aprecia en las imágenes n.º 11, 12, 13, 14, 15, 16, 17, 18, 19 y 20, que se presentan a continuación:

De lo expuesto en las imágenes precedentes, la ausencia de columnetas de confinamiento en los muros de albañilería podría comprometer su adecuado comportamiento estructural ante cargas verticales y, principalmente, frente a sollicitaciones sísmicas, al no contar con elementos que garanticen su estabilidad e integridad. En ese sentido, se incrementa el riesgo de fisuración, agrietamiento o incluso falla parcial de los muros, lo que afectaría la seguridad de la edificación, la durabilidad de la infraestructura y la funcionalidad del establecimiento de salud.

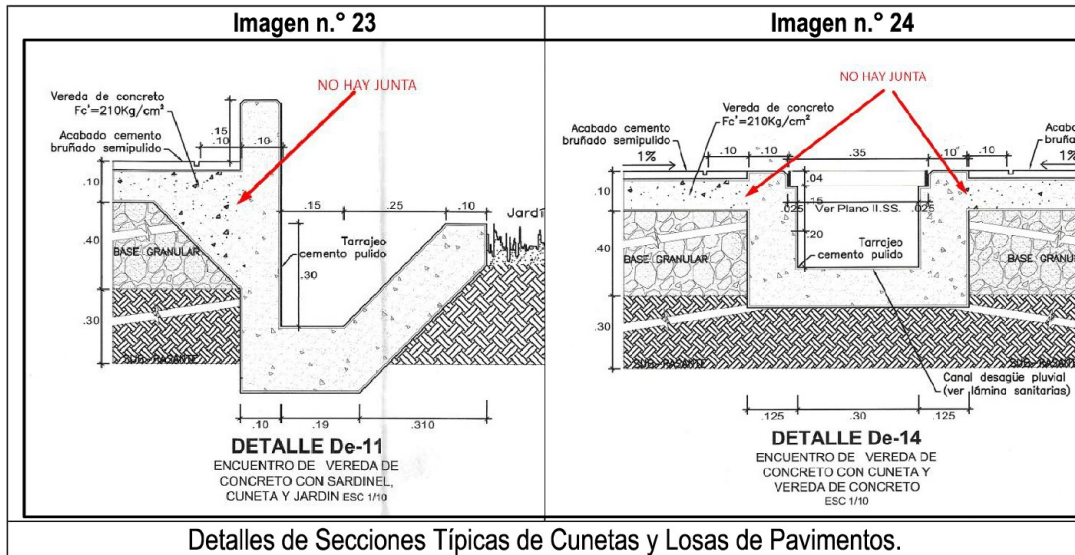
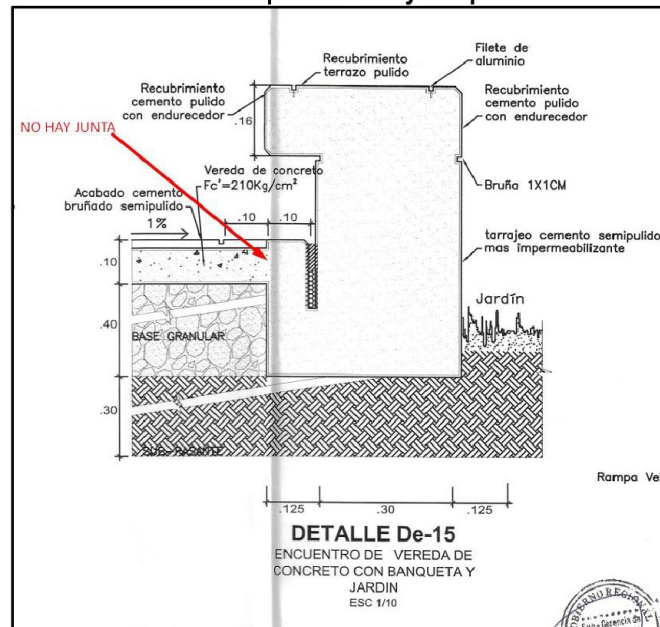
**Imagen n.º 25**  
**Sección típica de Losa y banqueta**

De igual forma, de la revisión del plano OE-03 "Obras Exteriores – Planta General – Detalles", se ha evidenciado que varios de los detalles constructivos no contemplan juntas de separación entre elementos. En particular, se observa que las losas se encuentran conectadas directamente con los muros verticales de las cunetas, sin considerar juntas de dilatación, pese a tratarse de elementos con distinta configuración y comportamiento estructural. Esta condición podría generar la aparición de fisuras o agrietamientos. Asimismo, en el citado plano se evidencia que un sardinel no cuenta con soporte en su base. Tal como se observa a continuación:

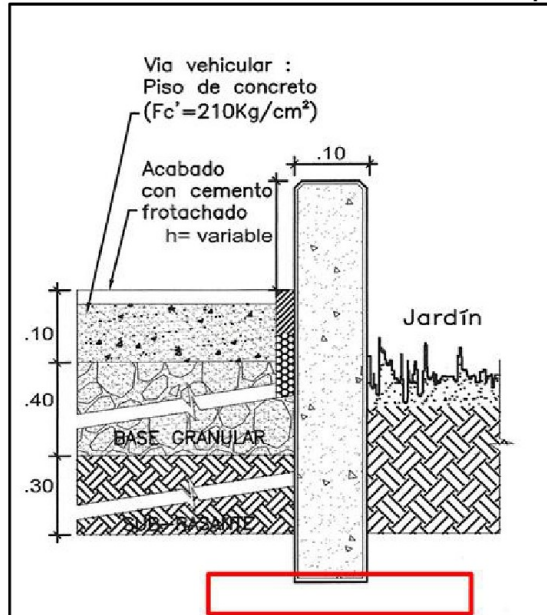
**Imagen n.º 26**  
**Detalles de Secciones de Sardinela de Concreto Simple.**

También se pudo apreciar la existencia de un sardinel de concreto simple el cual no tiene una base de apoyo, encontrándose dispuesto en posición vertical. Considerando su configuración geométrica y longitud, esta condición podría comprometer su estabilidad. En ese sentido, resulta necesario verificar la estabilidad de la estructura a fin de determinar si requiere la incorporación de una base de soporte u otro sistema de anclaje que garantice su adecuado comportamiento estructural y durabilidad. Tal como se muestra a continuación:

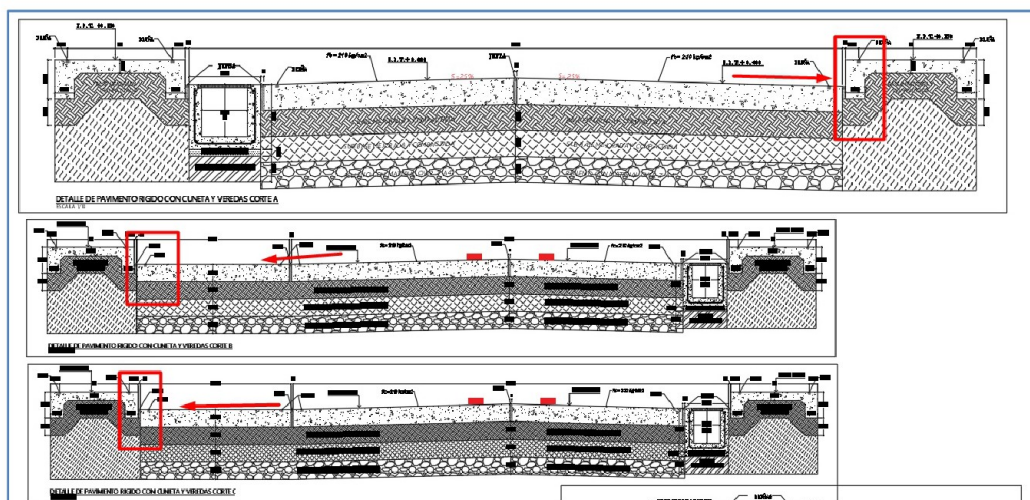
**Imagen n.º 27**  
**Secciones transversales de la Calzada de la vía de Acceso**

Siguiendo con la revisión de los planos de estructuras, específicamente el "Plano de detalles exteriores de rampas y veredas – V-02", se pudo evidenciar la existencia de cortes transversales a la vía de acceso, los cuales se observa que la calzada tiene una pendiente desde el eje central a ambos lados, izquierda y derecha, sin embargo, solo existe una cuneta de drenaje pluvial a un solo lado, y en el otro lado no existe alguna estructura de derivación, lo cual generaría un riesgo inminente de empozamiento de aguas pluviales, tal como se observa a continuación:

Como se pudo evidenciar en la imagen anterior, en el borde de la calzada no existen cunetas de derivación del drenaje pluvial, lo cual podría generar riesgo de empozamiento. Del mismo modo, se evidenció que el plano E-00-04, "cerco perimétrico – muros", que está escaneado en formato "pdf" se encuentra incompleto, tal como se muestra en la siguiente imagen:

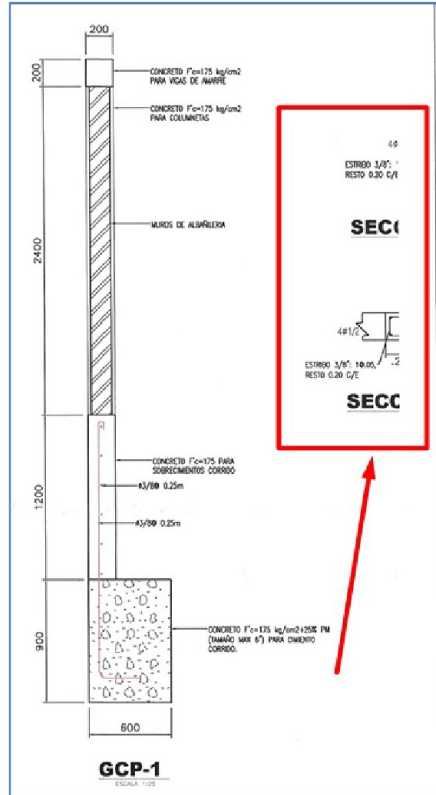
**Imagen n.º 28**  
**Secciones transversales del Cerco Perimétrico**

Ahora bien, de la imagen anterior, se evidencia que no se muestra los detalles de las vigas y columnas, asimismo, se puede observar que el ancho de la cimentación es de 0.60 m, con una altura de 0.90 m, sin embargo, en la memoria de cálculo estructural del cerco perimétrico, se indica que la cimentación tiene un ancho de 0.90 m y la altura de 1.10 m, tal como se muestra a continuación:

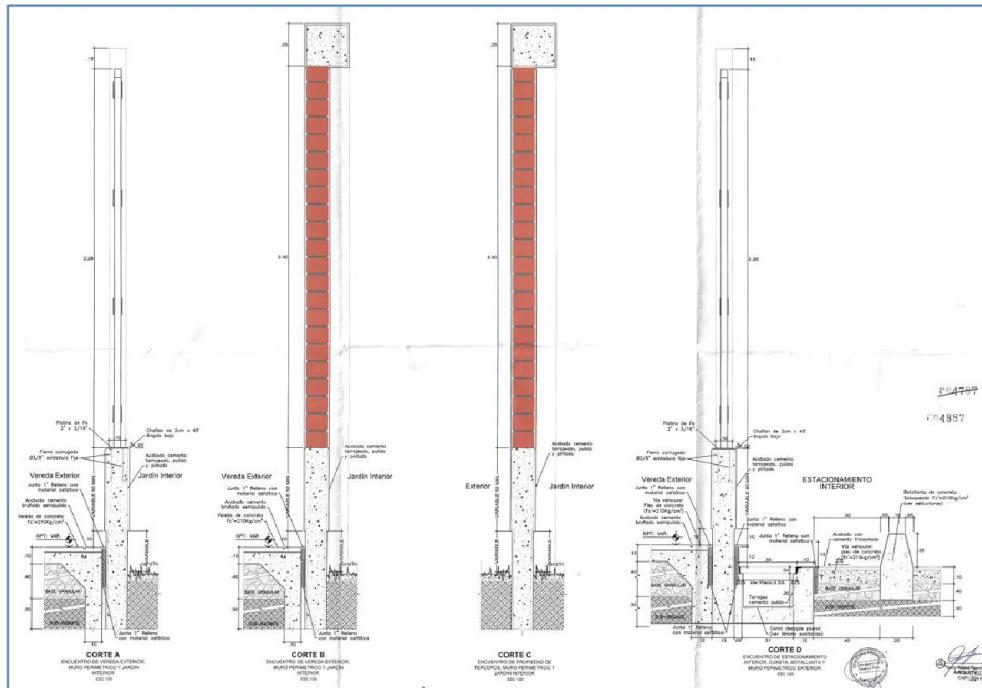
**Imagen n.º 30**  
**Elevaciones transversales del Cerco Perimétrico**

Asimismo, el plano OE-05 "Obras exteriores – elevaciones y detalles", correspondiente al plano de arquitectura se indica que las vigas del cerco perimétrico son de 0.25 m x 0.25 m, lo cual no concuerda con las dimensiones de la viga del plano de estructuras E-00-04 "Cerco perimétrico – Muros", que indican de 0.20 m x 0.20 m, tal como se observa a continuación:

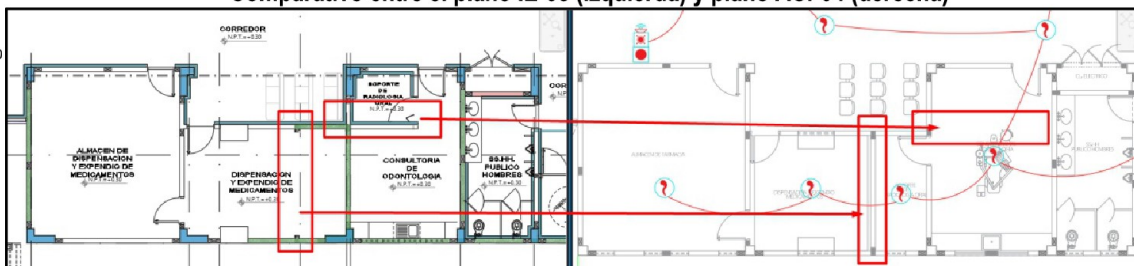
**Imagen n.º 32**  
**Comparativo entre el plano IE-05 (izquierda) y plano ACI-04 (derecha)**

En las imágenes adjuntas se presenta, al lado izquierdo, la distribución de ciertos ambientes según el plano IE-05, y al lado derecho, la correspondiente distribución conforme al plano ACI-04, señalándose las incompatibilidades identificadas entre ambos planos. Estos se muestran a continuación:

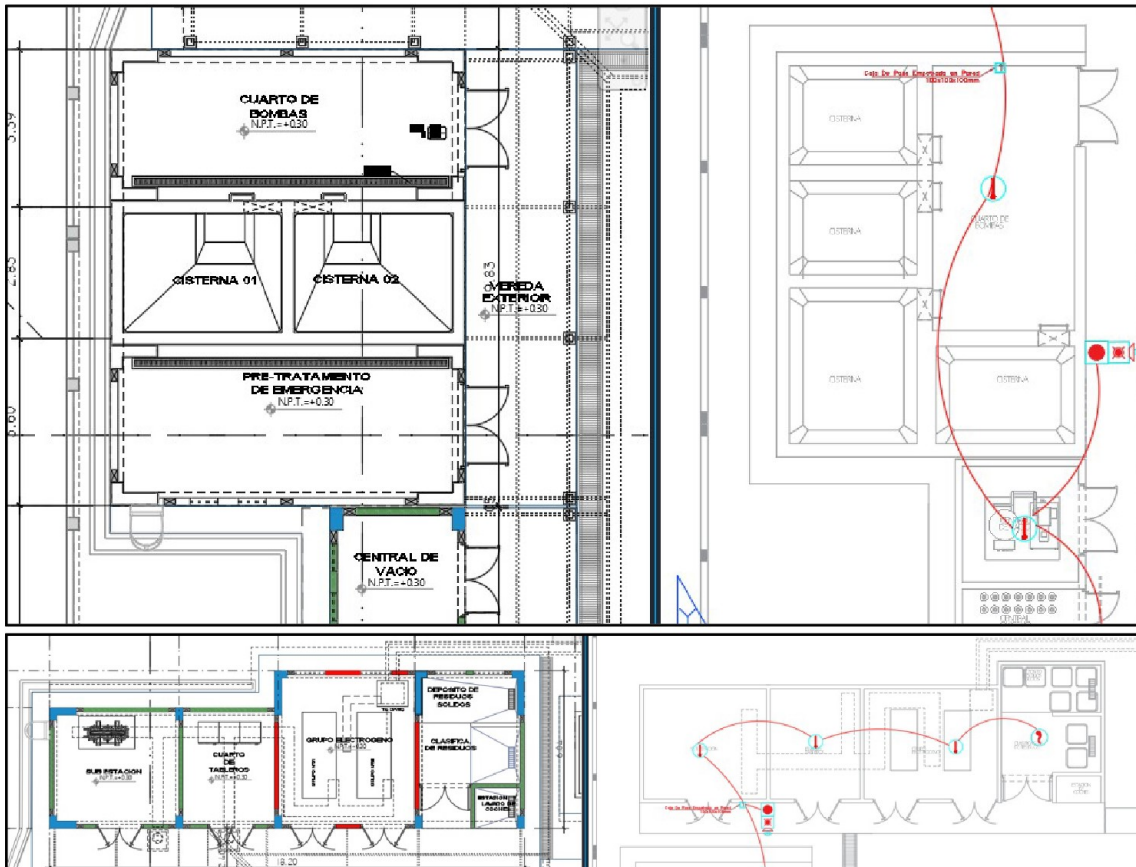
Luego de la revisión comparativa entre el plano ACI-04 “Alarma contra incendios - planimetría general” correspondiente a instalaciones eléctricas y mecánicas y el plano AG-01 “Distribución General – Primer y Segundo Nivel” correspondiente a arquitectura, se advierten discrepancias en la configuración y distribución de determinados ambientes, evidenciándose falta de concordancia entre ambos documentos técnicos.

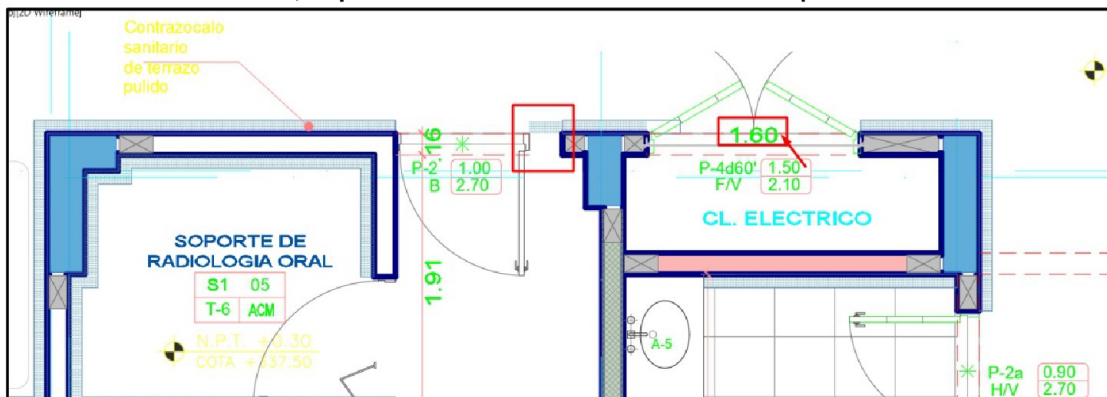
**Imagen n.º 34**  
**Plano A-01, Arquitectura- Sector 01 "Planta de distribución primer nivel"**

En el mismo plano A-01, se muestra que no se colocó correctamente la puerta, ya que la puerta no ocupa la totalidad del vano, asimismo a su costado, se muestra que la puerta P-4 el cual indica un ancho de 1.50 m y un alto de 2.10 m, se realizó la medición al ancho el cual nos da un ancho de 1.00 m, y no 1.50 m como indica el plano, tal como se muestra a continuación:

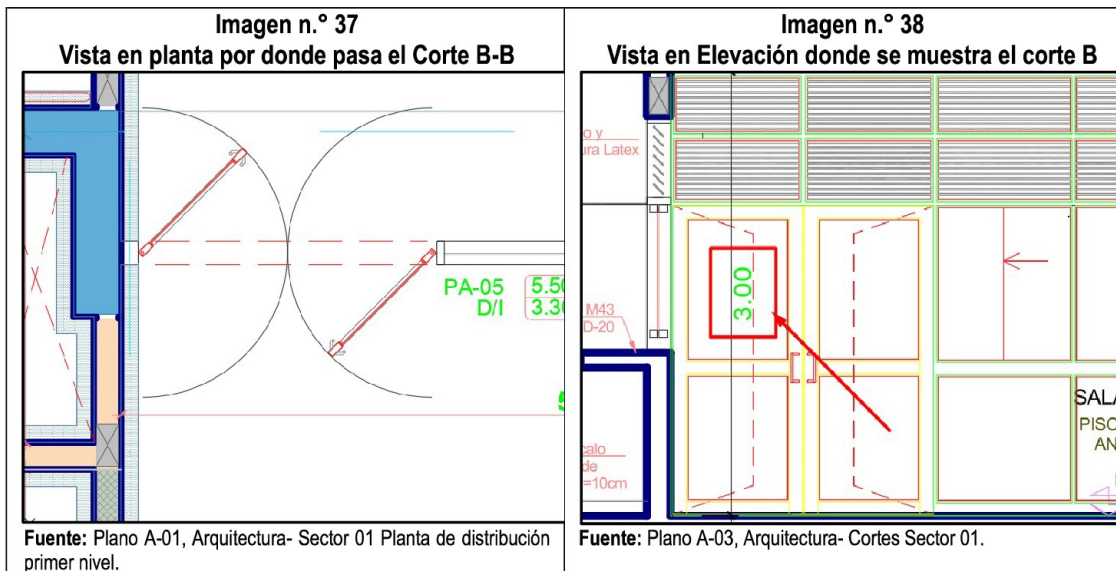
En el corte B, del Sector 01, se muestra frontalmente en planta la puerta PA-05, el cual indica un ancho de 5.50 m y un alto de 3.30 m, sin embargo, en la vista en elevación de la planta general, la altura de la puerta es de 3.00 m. tal como se muestra a continuación:

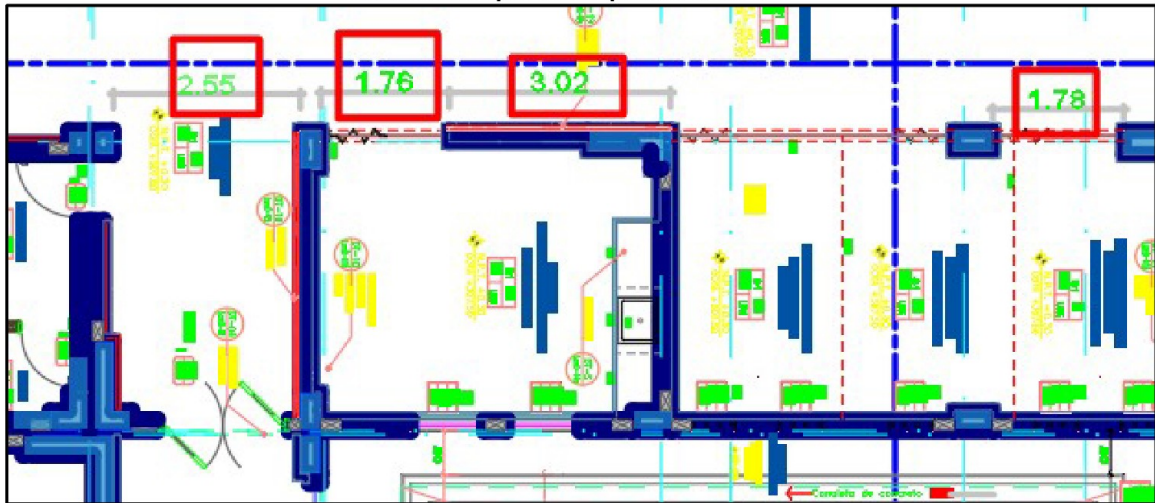
**Imagen n.º 39**  
**Vista en Planta por donde pasa el Corte C-C**

De la misma manera, en el corte C del Sector 1 se advierte que, en la vista en planta, las acotaciones correspondientes a algunos vanos y muros indican dimensiones de 2.55 m, 1.76 m, 3.02 m y 1.78 m. No obstante, en la vista en elevación del mismo corte C, las acotaciones de estos mismos elementos consignan dimensiones de 2.40 m, 2.53 m, 2.00 m y 1.93 m, respectivamente, evidenciándose una inconsistencia entre ambas representaciones. Tal como se muestra en las siguientes imágenes:

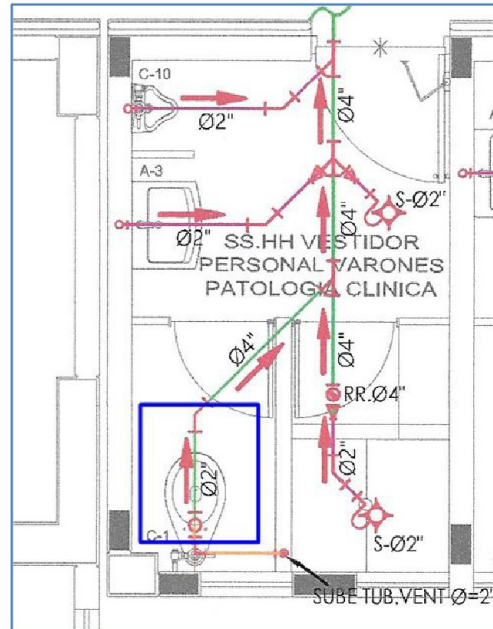
**Imagen n.º 41**  
**Plano en Planta de la edificación del Sector 1 - Desagüe**

Como resultado de dicha verificación, se evidenció que la tubería de desagüe que conecta al inodoro, presenta un diámetro de  $\varnothing 2"$ , tal como se aprecia a continuación:

Sin embargo, el diámetro mínimo según la Norma Técnica IS.010 Instalaciones Sanitarias para Edificaciones, específicamente en el capítulo **6. Desagüe y Ventilación**, indica que debe ser de  $\text{Ø } 4''$ , tal como se indica lo siguiente:

- El diámetro mínimo que reciba la descarga de un inodoro será de 100 mm (4").

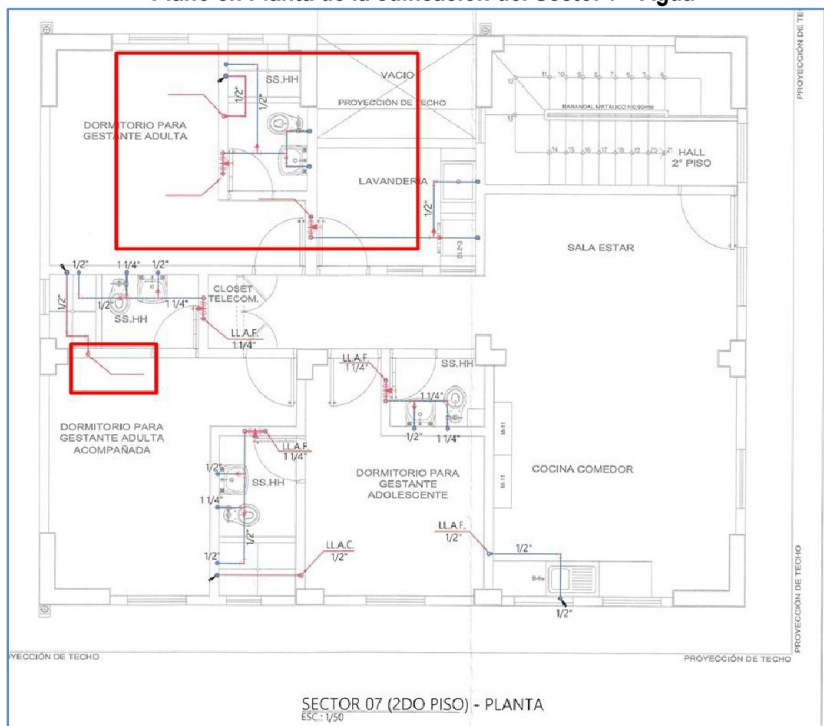
**Imagen n.º 42**  
**Plano en Planta de la edificación del Sector 7 - Agua**

Asimismo, se efectuó una revisión selectiva de las redes de agua, identificándose que en el plano IS-08 – SECTOR 07 – AGUA, no se consignan algunos diámetros de tuberías ni se especifican determinados accesorios, lo cual evidencia información incompleta en la documentación técnica, tal como se observa en la siguiente imagen:

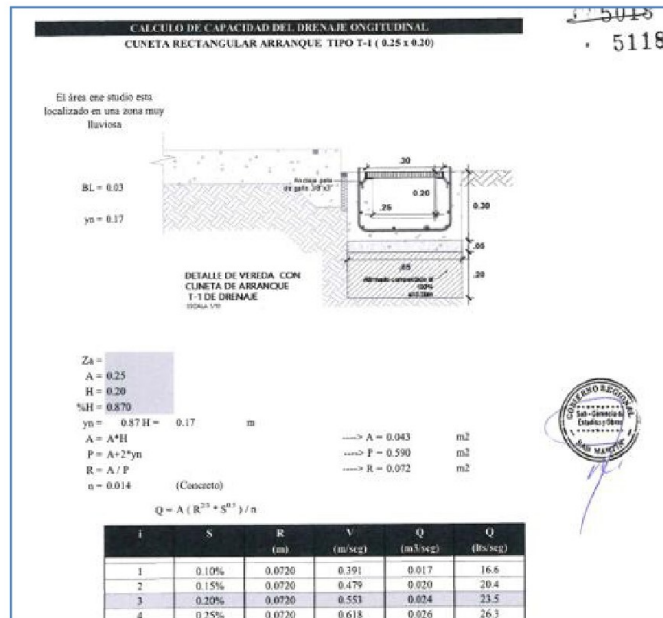
Imagen n.º 44  
Cálculo de la Sección Hidráulica de las Cunetas

Posteriormente, una vez determinados los caudales de diseño, se han planteado determinadas dimensiones de sección hidráulica y, mediante la aplicación de la fórmula de Manning, se han calculado los caudales que dichas secciones serían capaces de conducir. Tal como se muestra a continuación:

Sin embargo, no es posible poder determinar todas las secciones hidráulicas de las cunetas sin que se determine los caudales totales que circularan por cada tramo de las cunetas.

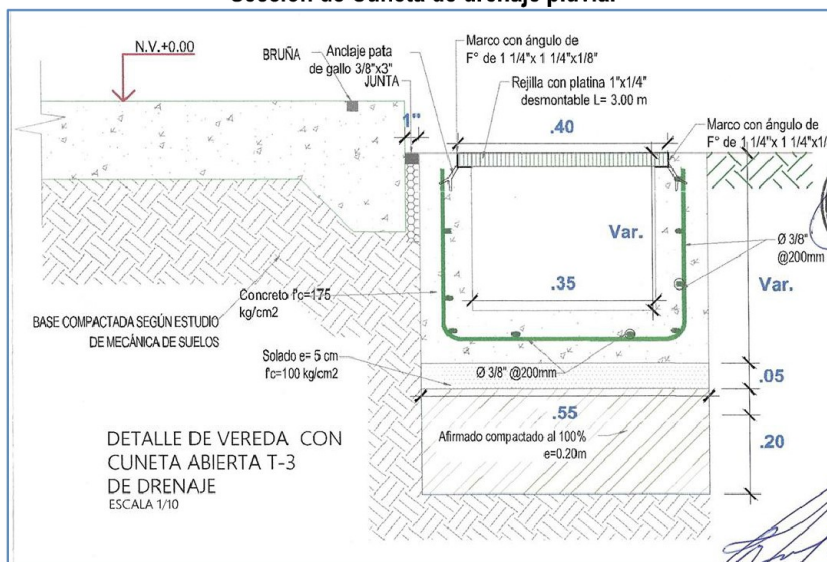
**Imagen n.º 45**  
**Sección de Cuneta de drenaje pluvial**

Asimismo, de la revisión de los planos de drenaje pluvial, específicamente del plano PL-PD-01 "Planta de drenaje pluvial", se advierte que las secciones de drenaje no cuentan con alturas definidas, consignándose valores variables. Tal como se observa a continuación:

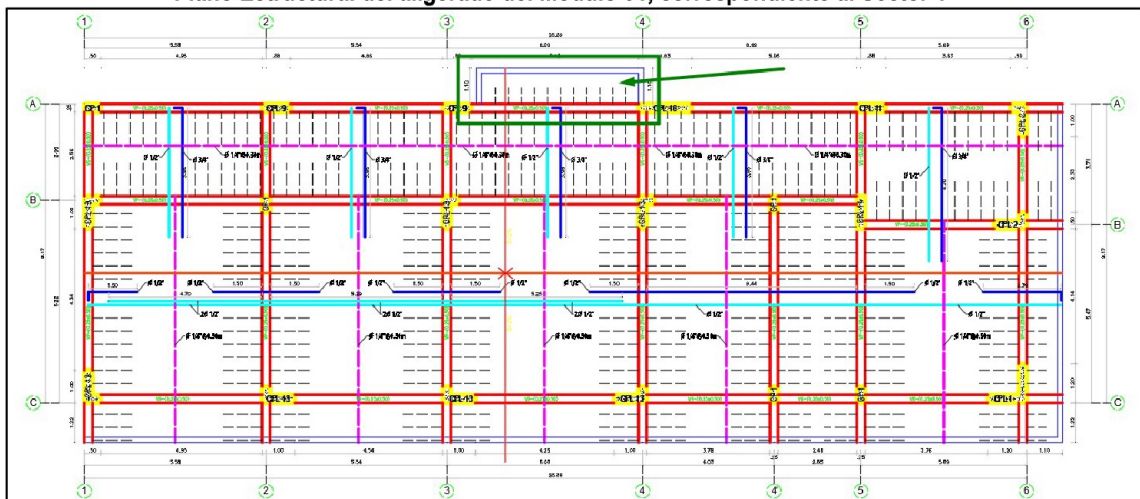
Imagen n.º 52  
Plano Estructural del aligerado del Módulo 01, correspondiente al Sector 1

En el plano de la losa aligerada, se observa que el acero de la viga tanto el acero superior como inferior, termina en la viga principal, y no se está proyectando hasta el límite del voladizo, tal como se muestra a continuación:

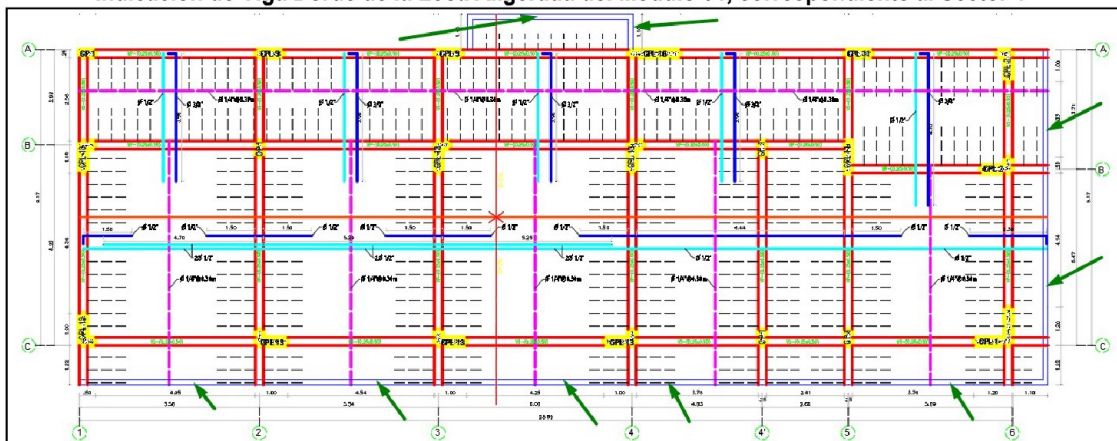
**Imagen n.º 54**  
**Indicación de Viga Borde de la Losa Aligerada del Módulo 01, correspondiente al Sector 1**

En el plano de la losa aligerada se muestra un voladizo en la parte superior, y en la parte final del lado derecho, sin embargo, no se identifica la nomenclatura de las vigas de borde de esta losa en voladizo, tal como se muestra:

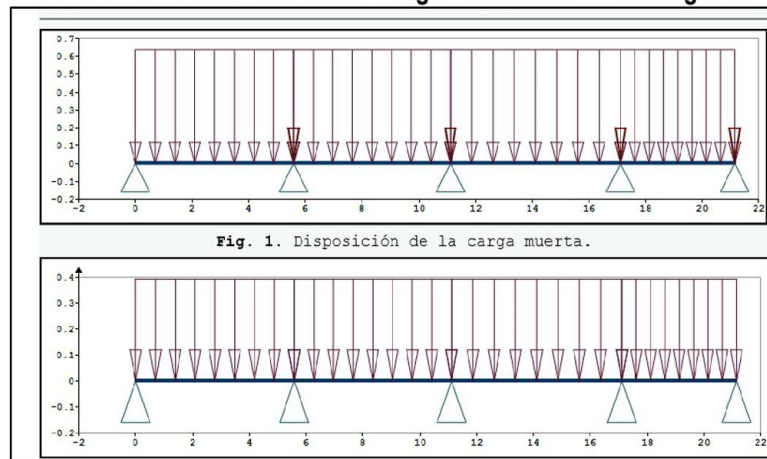
**Imagen n.º 55**  
**Memoria de Cálculo Estructural - Carga Distribuida de Losa Aligerada**

La losa aligerada presenta viguetas dispuestas en ambas direcciones (X e Y); sin embargo, en la memoria de cálculo únicamente se ha considerado el análisis en la dirección X, omitiéndose la evaluación en la dirección Y. Asimismo, se advierte que, en dicha dirección, el plano de losa aligerada contempla seis (6) paños de viguetas, incluyendo un voladizo en el extremo derecho; no obstante, en la memoria de cálculo el análisis se ha efectuado en la dirección X considerando una losa de solo cuatro (4) paños y sin incluir el voladizo mencionado.

En ese sentido, existe una inconsistencia entre lo desarrollado en la memoria de cálculo y lo representado en los planos estructurales, lo cual se muestra a continuación:

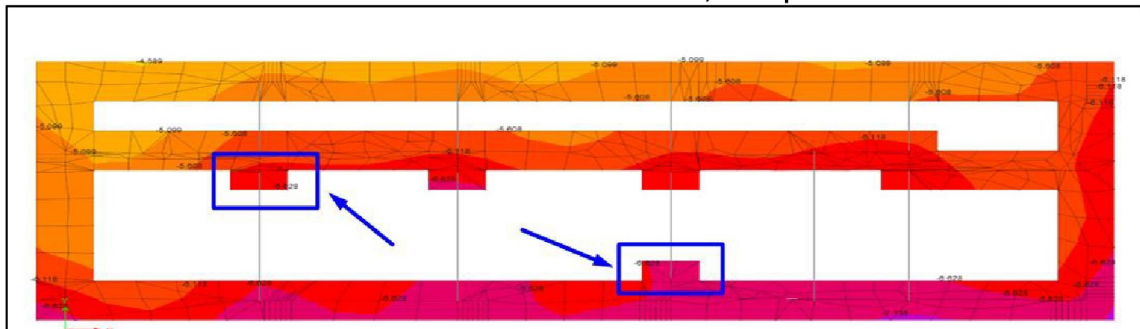
**Imagen n.º 56**  
**Modelamiento Estructural de Cimentación del Módulo 01, correspondiente al Sector 1**

De la misma manera, se evidencia que, en la losa de cimentación de la franja inferior e intermedia, existen dos bloques rectangulares sobresalientes, sin embargo, en los planos estructurales no se ha plasmado lo planteado en la memoria de cálculo, tal como se indica en las siguientes imágenes:

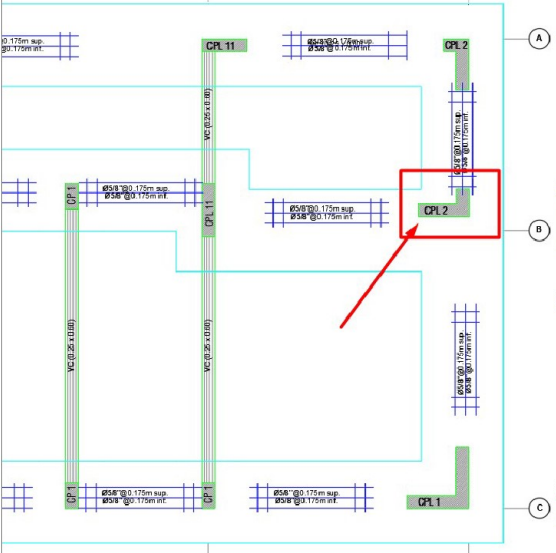
Con la finalidad de verificar la compatibilidad entre los planos, se realizó la superposición del plano de estructuras con el de arquitectura, utilizando los archivos proporcionados por la Entidad en formato AutoCAD. Como resultado de dicha verificación, se identificó que la ubicación de la columna en "L", situada en el borde lateral derecho de la edificación, no guarda concordancia entre ambas especialidades. Tal como se muestra en las siguientes imágenes:

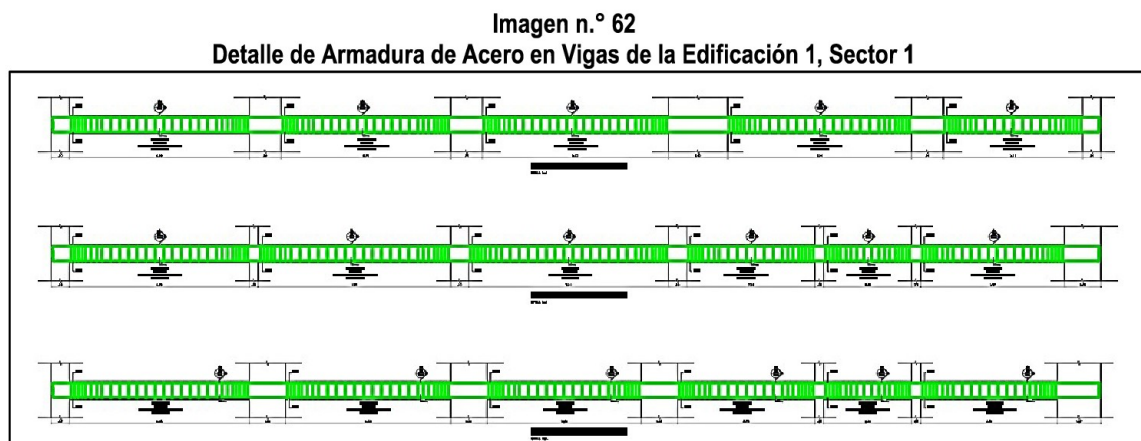
Tal como se ha evidenciado en los planos previamente revisados, se observa la presencia de voladizos en la parte superior y en el lateral derecho de la edificación. No obstante, dichas vigas correspondientes a los voladizos no han sido identificadas ni detalladas en los planos de detalle estructural de vigas, tal como se aprecia en las siguientes imágenes:

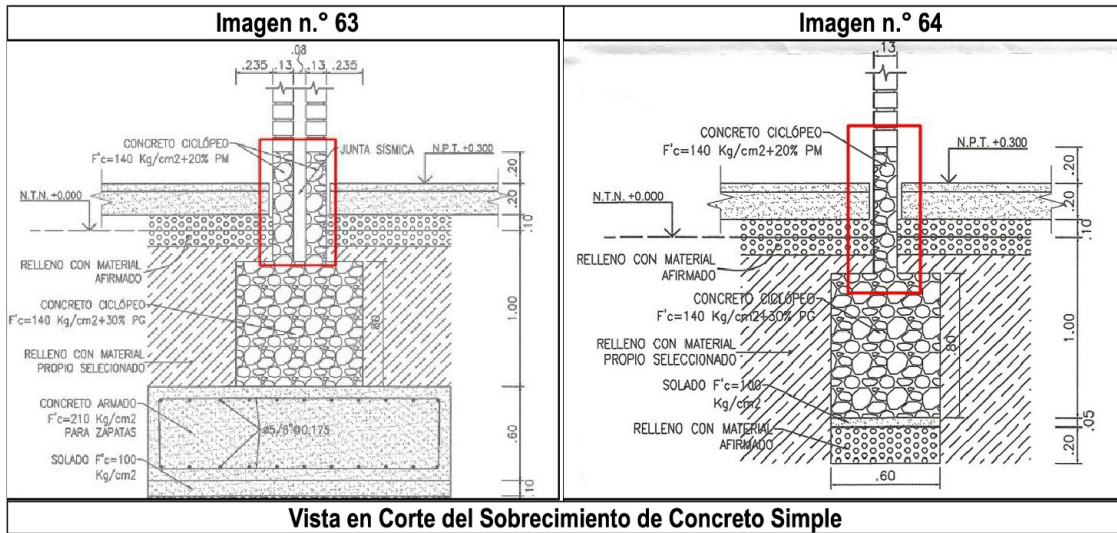
**Vista en Corte del Sobrecimiento de Concreto Simple**

Del mismo modo, el sobrecimiento de concreto simple tiene una altura considerable, lo cual a simple vista se observan esbeltas, a fin de asegurar la vida útil de la estructura y salvaguardar la seguridad estructural de la edificación es necesario su verificación estructural, ya que dicha estructura no lleva acero de refuerzo, tal como se aprecia a continuación:

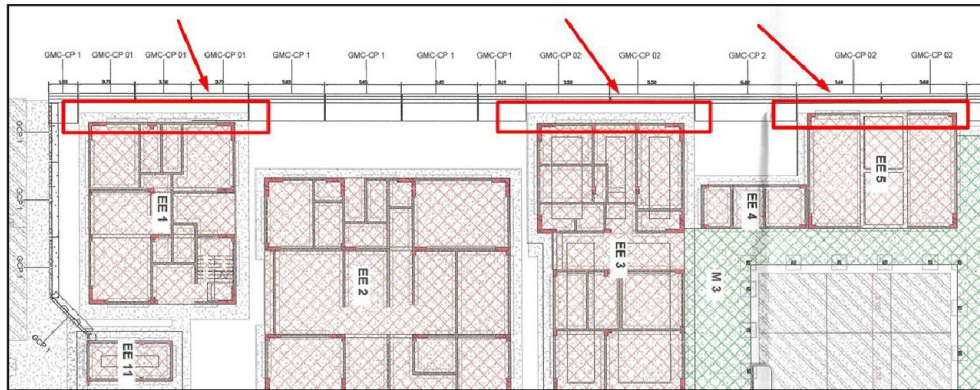
**Imagen n.º 66**  
**Planta General de Cimentaciones**

De la revisión del Plano E-00-01, Planta General, se pudo evidenciar que existe interferencia entre la cimentación del muro de contención perimetral y algunas edificaciones del proyecto, tal como se muestra a continuación:

De la imagen anterior se observa que existe interferencia entre la cimentación de las Edificaciones EE1, EE3, EE5, con los muros de contenciones GMC-CP-01 y GMC-CP-02. Asimismo, en un corte transversal, la cimentación de los muros de contención es continua, es decir, la cimentación recibiría cargas del cerco perimétrico como de la edificación tal como se observa a continuación:

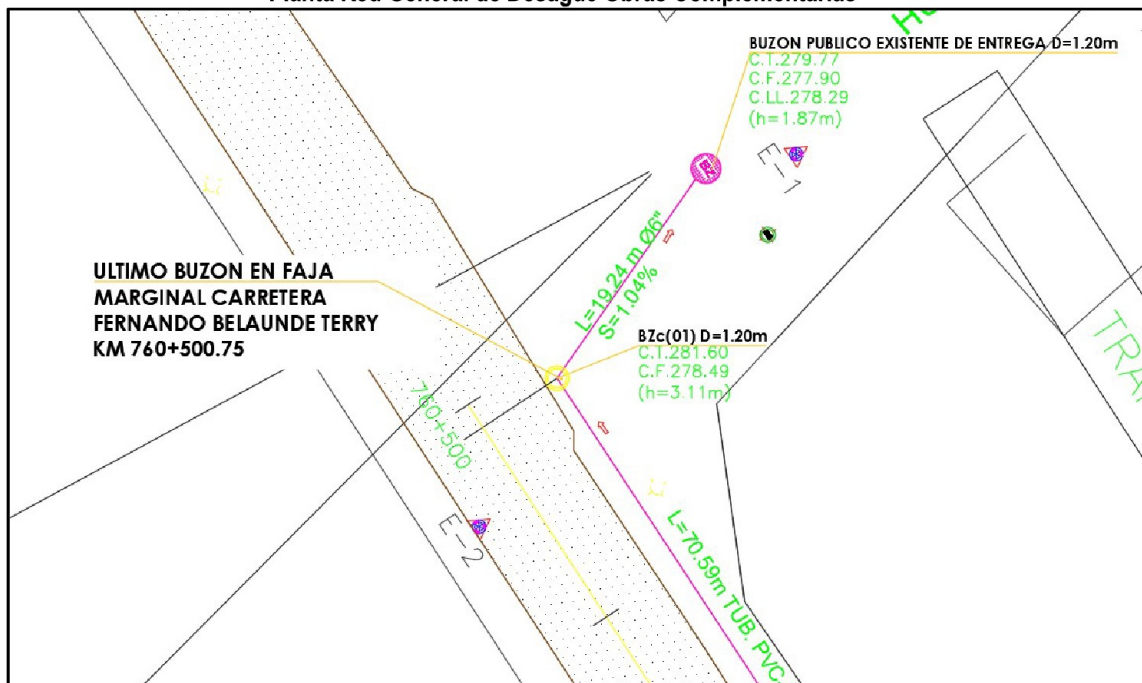
Imagen n.º 70  
Planta Red General de Desagüe Obras Complementarias

Sin embargo, se está considerando que el sistema de saneamiento se conecte directamente con la red pública, sin considerar algún proyecto de tratamiento de aguas residuales alterno, tal como se muestra en la siguiente imagen, extraída del plano Dc-01 "Planta Red General de Desagüe Obras Complementarias":

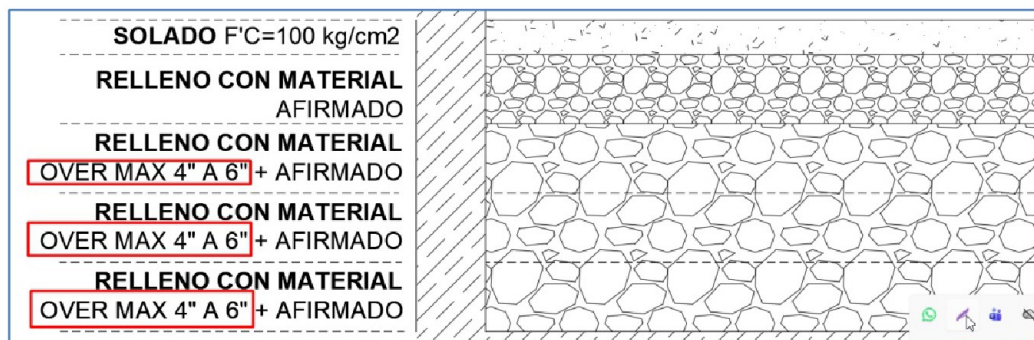
**Imagen n.º 86**  
**Características del Relleno con Over**

Según los planos del Expediente Técnico de Obra el diámetro máximo de over es de 4" a 6", tal como se muestra a continuación:

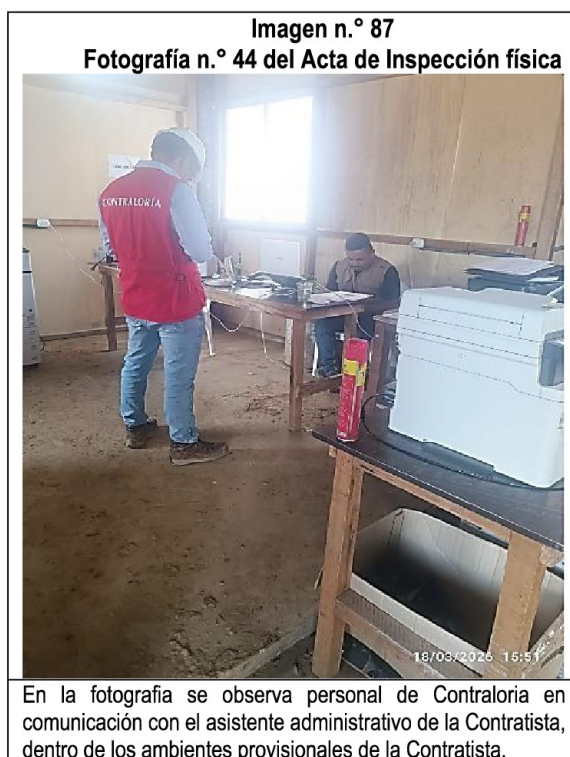
El día 18 de marzo del 2026, el equipo de control de la Contraloría visito la obra, donde se evidencio que las obras se encontraban paralizadas, no habiendo personal obrero ni personal clave de la Contratista y Supervisión, solo se pudo observar a una persona, miembro del equipo de la Contratista, el cual indicó que es asistente del Administrador de Obra, esto se puede evidenciar a continuación:

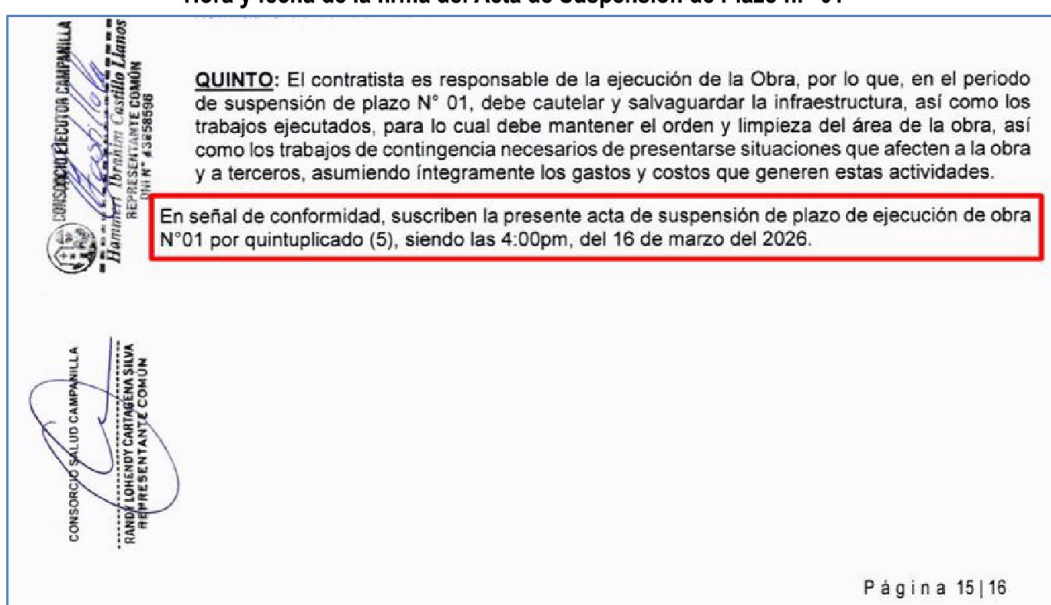
**Imagen n.º 79**  
**Hora y fecha de la firma del Acta de Suspensión de Plazo n.º 01**

Conforme se aprecia en la imagen precedente, si bien el Acta de Suspensión de Plazo incorpora una captura del Cuaderno de Obra Digital correspondiente al Asiento n.º 169, registrado el 16 de marzo de 2026 a las 18:21 horas, se advierte que en la referida Acta de Suspensión de Plazo n.º 01 se consigna como fecha y hora de suscripción el mismo día a las 16:00 horas. Esta situación evidencia una inconsistencia temporal, en la medida que el acta habría sido suscrita con anterioridad a la generación del asiento que forma parte de su contenido, lo cual resulta incoherente desde el punto de vista documental. Asimismo, se debe considerar que el horario laboral de la Entidad culmina a las 17:00 horas, lo que refuerza la observación respecto a la secuencia cronológica de los hechos. La fecha y hora de suscripción consignada en el Acta de Suspensión de Plazo n.º 01 se detalla a continuación:
