**INFORME DE HITO DE CONTROL**  
**N.º 5523-2026-CG/GRSM-SCC**

**PROYECTO “MEJORAMIENTO Y AMPLIACIÓN DE LOS  
SERVICIOS DE SALUD EN EL ESTABLECIMIENTO DE SALUD  
NIVEL I-3 CAMPANILLA DEL DISTRITO DE CAMPANILLA -  
PROVINCIA DE MARISCAL CÁCERES - DEPARTAMENTO DE  
SAN MARTÍN” CON CUI N° 2513499**

**HITO DE CONTROL N.º 1 – REVISIÓN DEL EXPEDIENTE  
TÉCNICO, EJECUCIÓN CONTRACTUAL Y REVISIÓN DE LA  
VALORIZACIÓN CORRESPONDIENTE AL MES DE FEBRERO  
DE 2026**

**MOYOBAMBA, 01 DE ABRIL DE 2026**

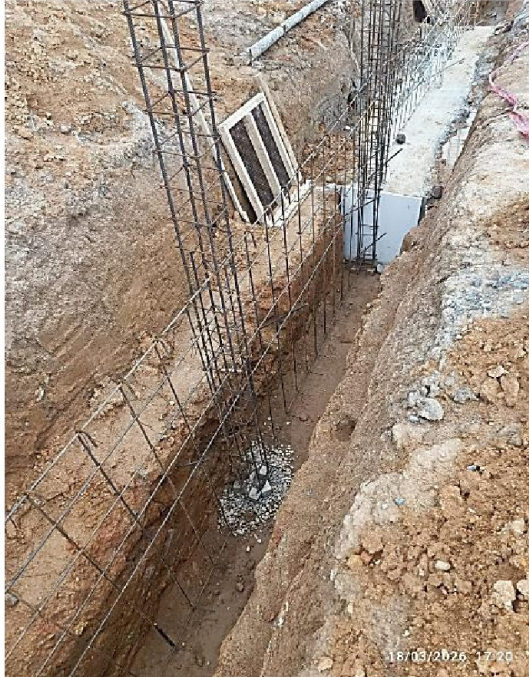
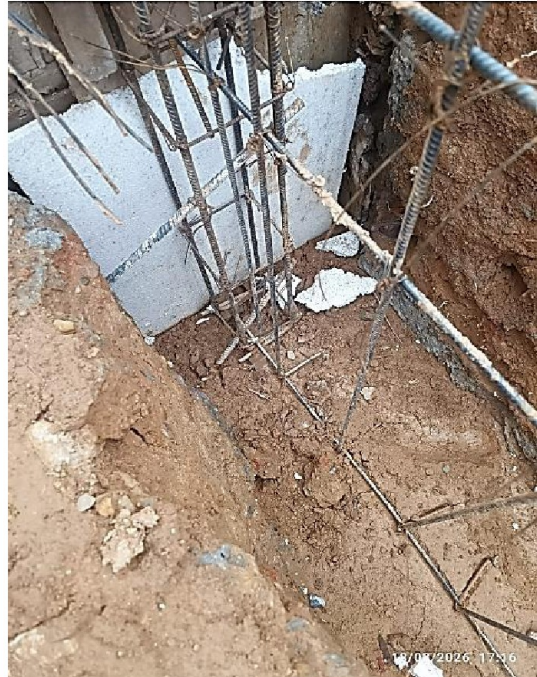
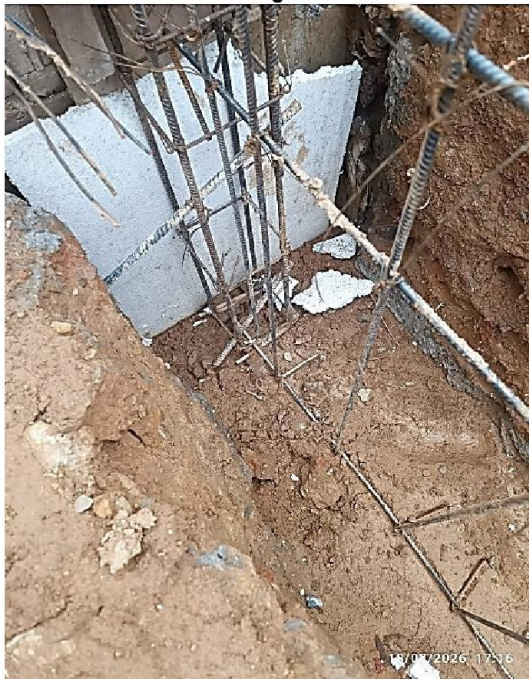
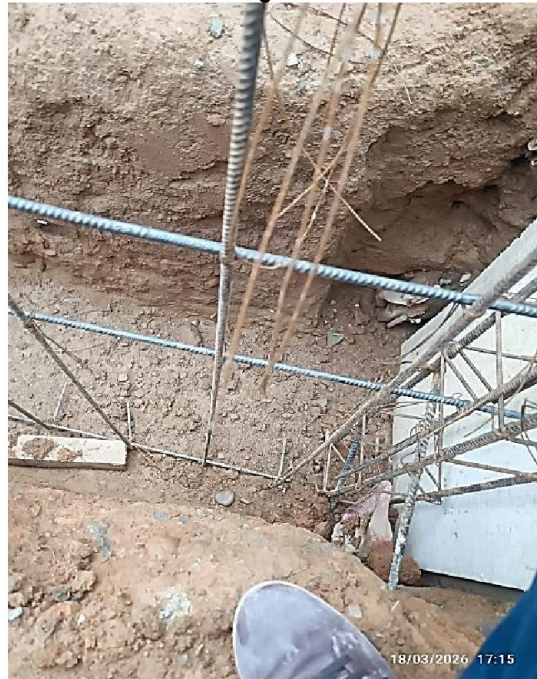
Se evidencian zanjas excavadas destinadas al vaciado del cimiento corrido de concreto simple. Asimismo, se observa la disposición de la armadura de acero correspondiente al sobrecimiento armado, la cual ha sido colocada dentro de dichas excavaciones. Se aprecia que las barras de refuerzo, tanto verticales como horizontales, se encuentran en gran parte embebidas y en contacto directo con el terreno, el cual presenta condiciones de humedad y consistencia lodosa producto de las lluvias. Del mismo modo, se advierte que el acero expuesto del sobrecimiento presenta adherencias de tierra en su superficie.

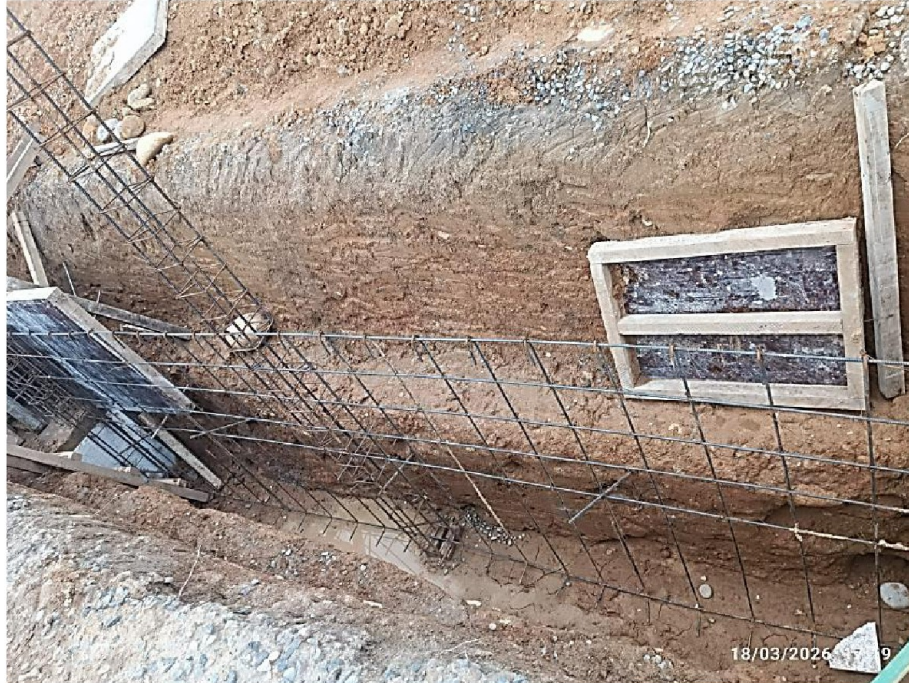
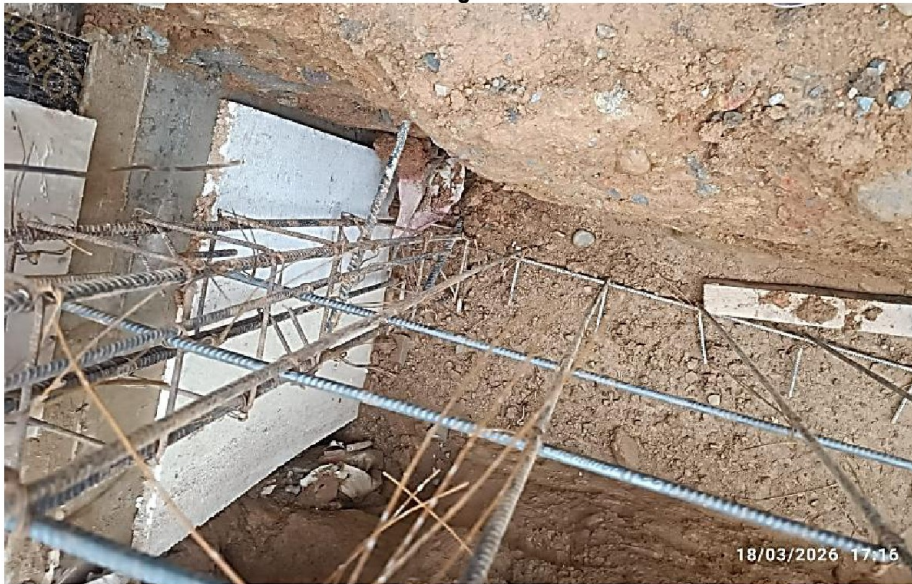
Se evidencian zanjas excavadas destinadas al vaciado del cimiento corrido de concreto simple. Asimismo, se observa la disposición de la armadura de acero correspondiente al sobrecimiento armado, la cual ha sido colocada dentro de dichas excavaciones. Se aprecia que las barras de refuerzo, tanto verticales como horizontales, se encuentran en gran parte embebidas y en contacto directo con el terreno, el cual presenta condiciones de humedad y consistencia lodosa producto de las lluvias. Del mismo modo, se advierte que el acero expuesto del sobrecimiento presenta adherencias de tierra en su superficie.

Esta situación podría comprometería la calidad, resistencia y durabilidad de los elementos estructurales.

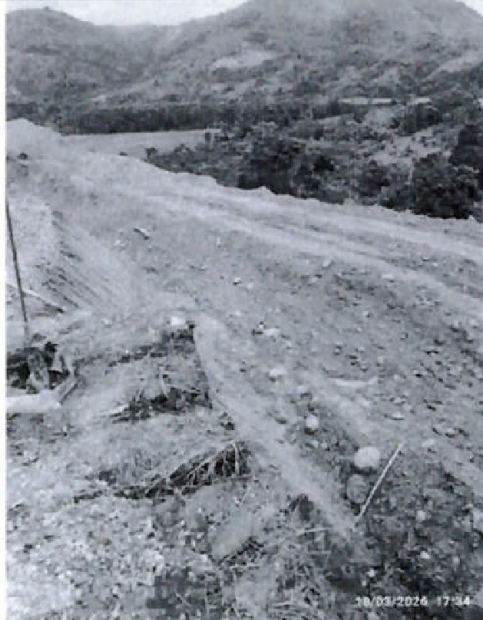
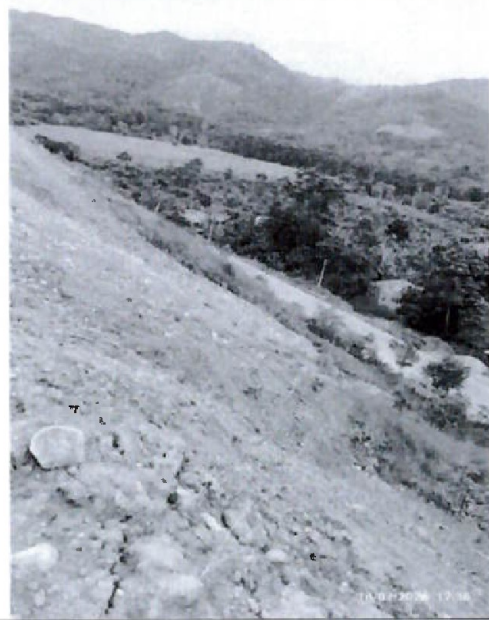
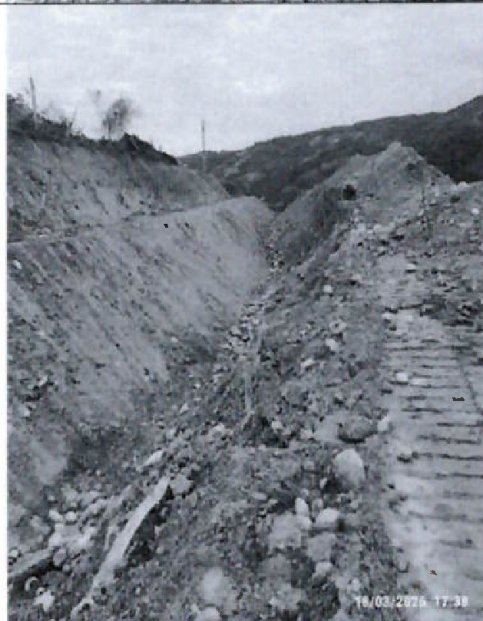
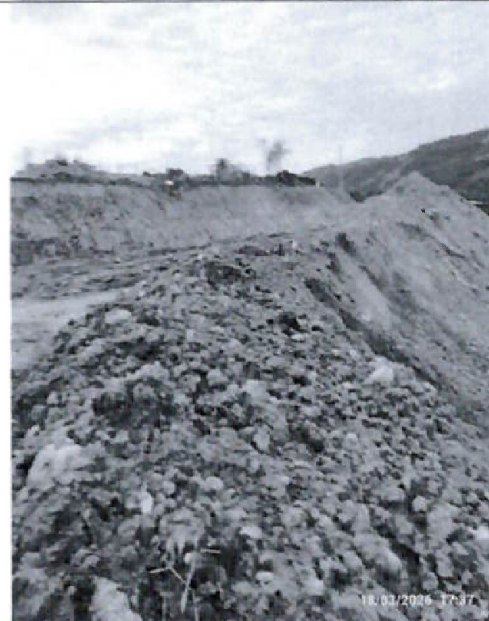
Fotografía n.º 3, 4, 5 y 6.

Se aprecia los cortes de los taludes como parte del movimiento de tierras, del acceso principal a la ejecución de las edificaciones.

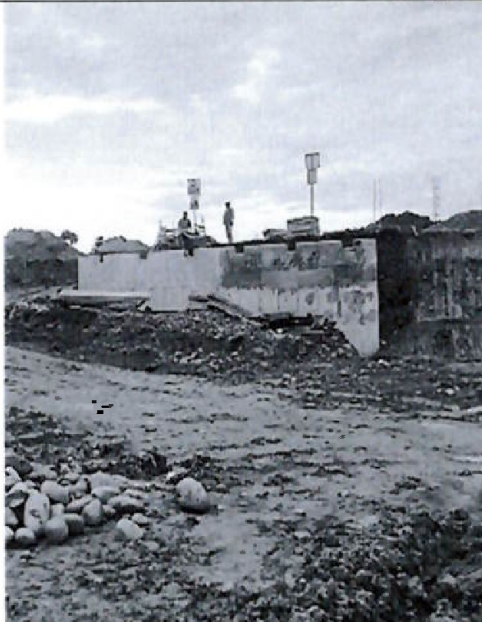
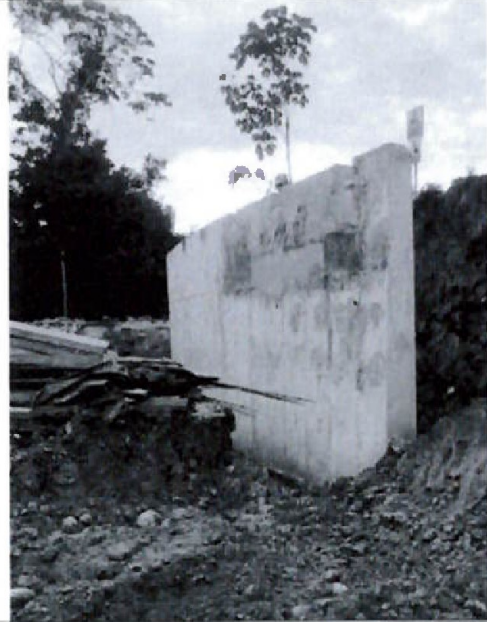
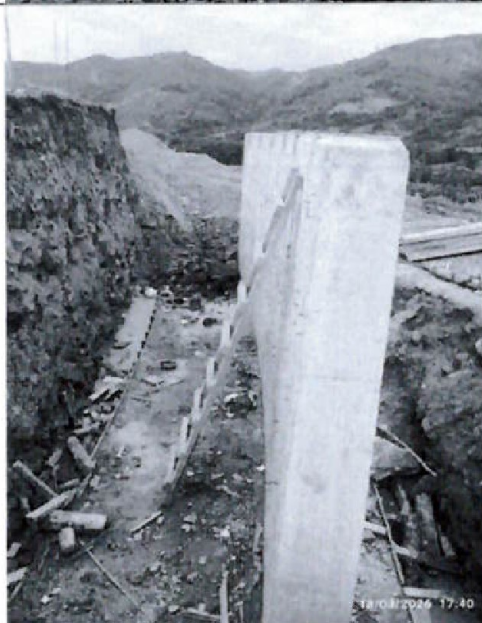
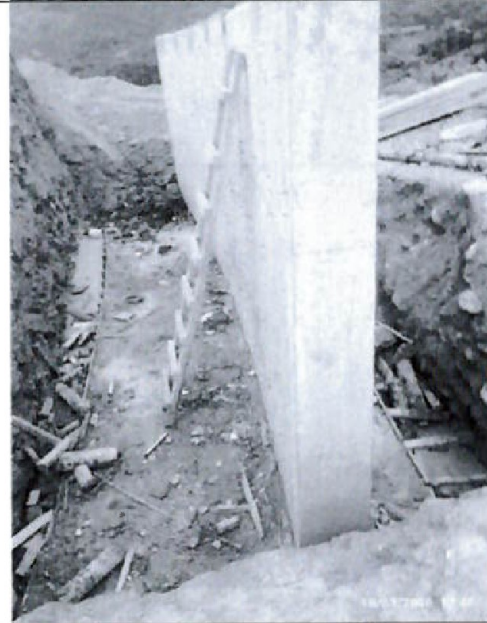
Fotografía n.º 7, 8, 9 y 10.

Muro de Contencion construido adyacente al acceso principal, como parte del sostenimiento del terreno donde se ejecutaran las edificaciones del centro de salud.

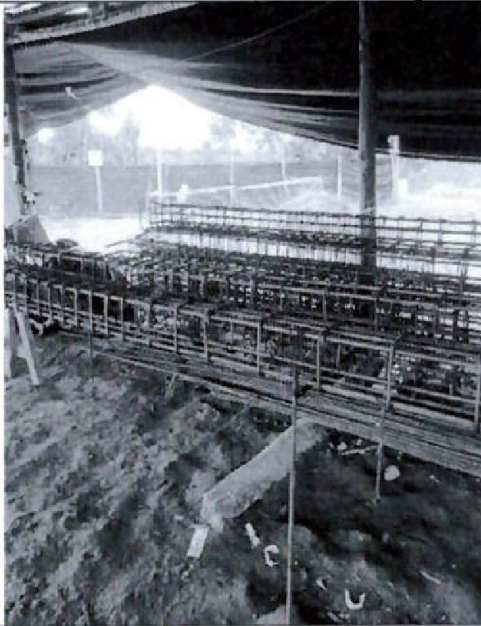
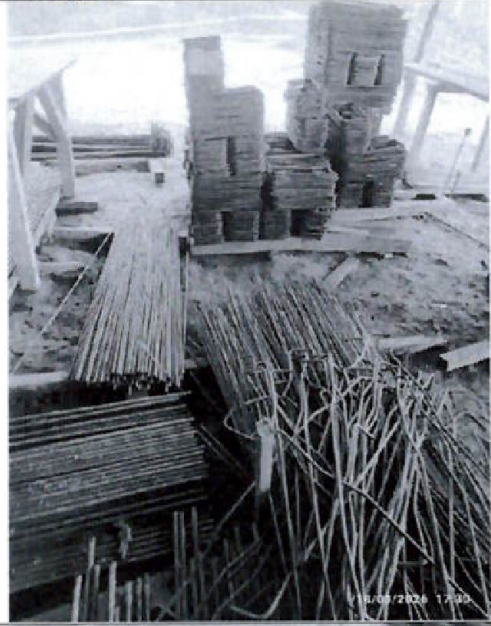
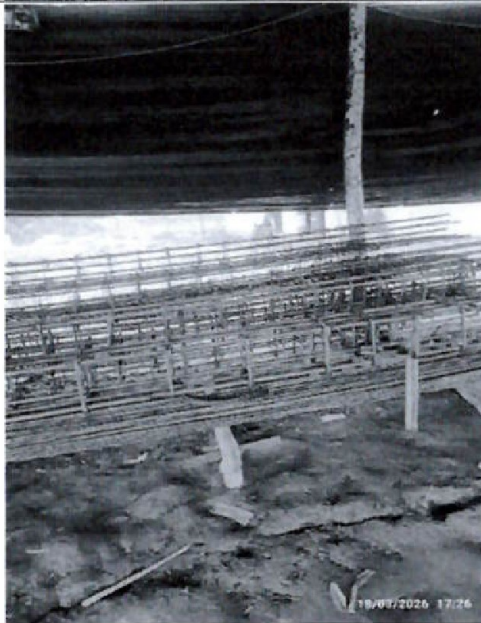
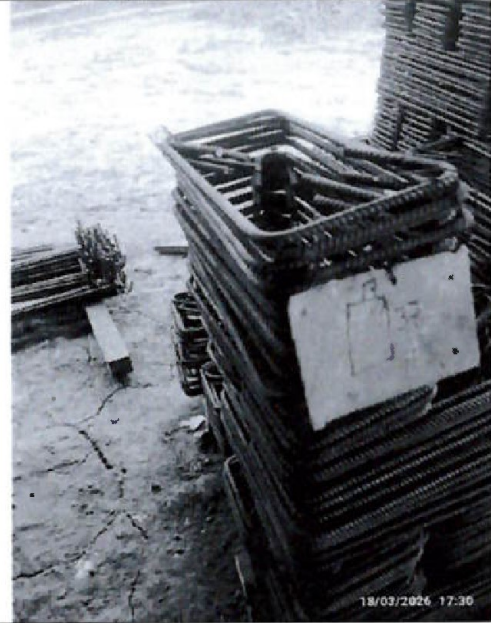
Fotografía n.ºs 11, 12, 13 y 14

Dentro de los ambientes provisionales destinado a almacenamiento de varillas de aceros, se observan el armado de las estructuras destinadas para columnas, estribos, mechas, entre otros.

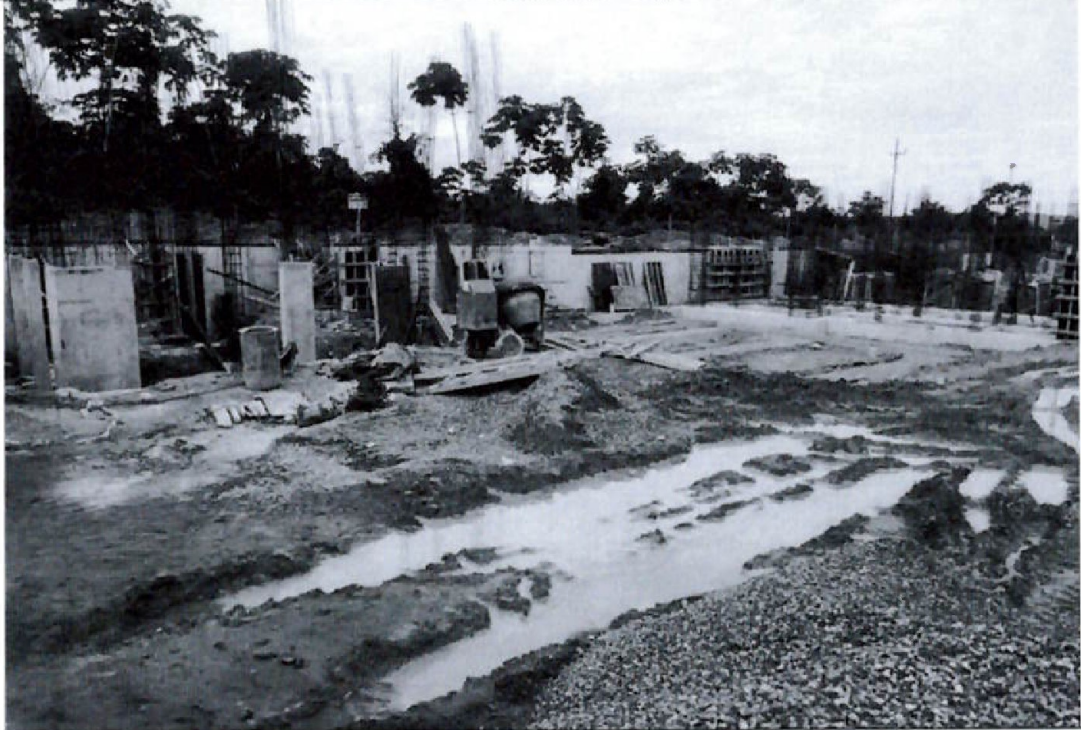
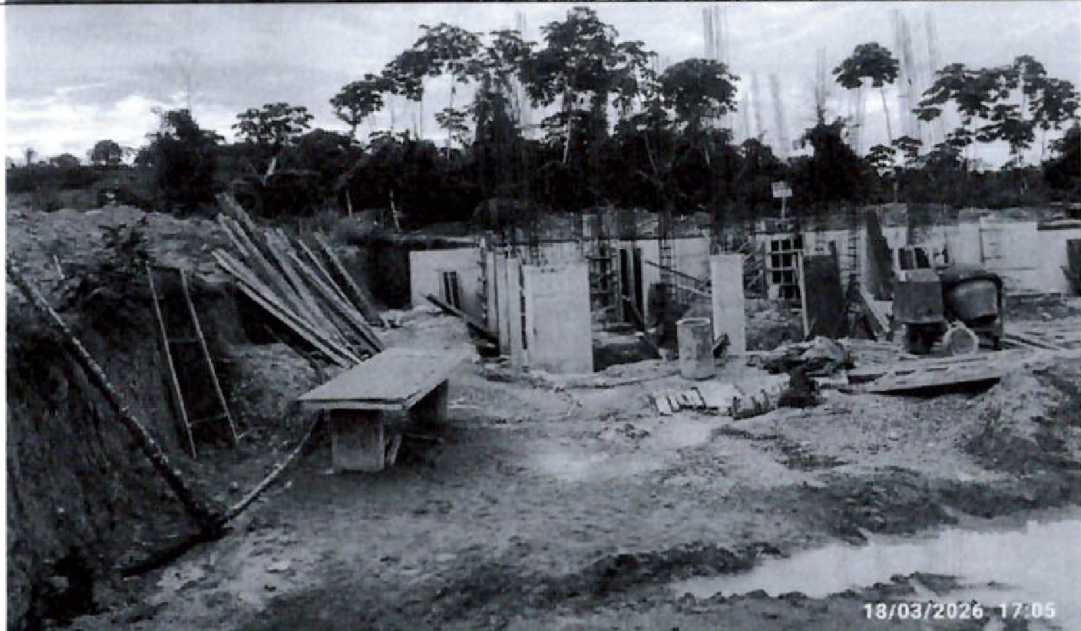
Fotografía n.ºs 19 y 20.

Vista interior de la obra, donde se esta ejecutando partidas de concreto armado, de las edificaciones proyectadas.

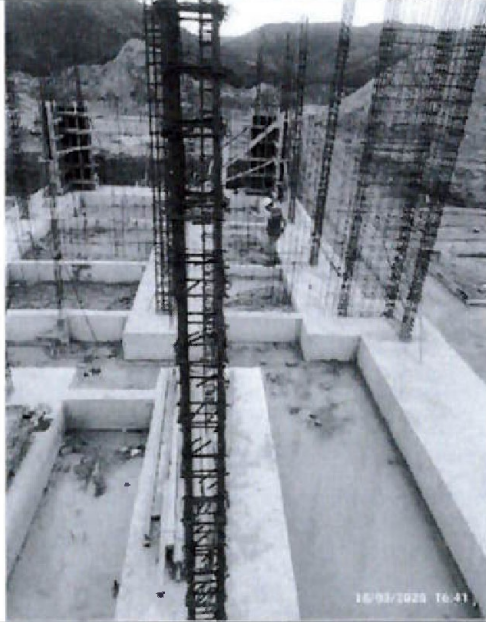
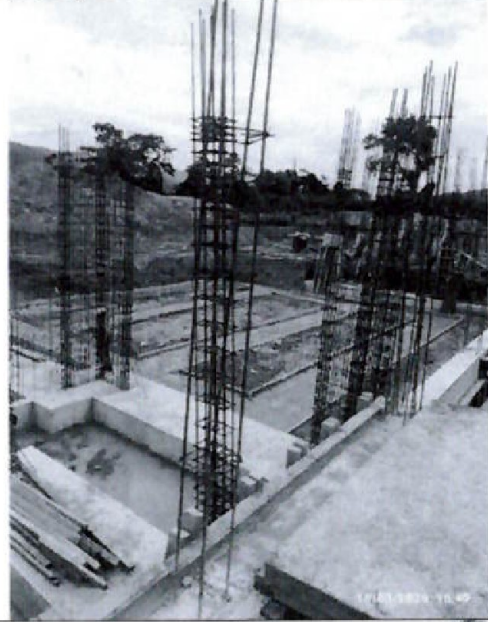
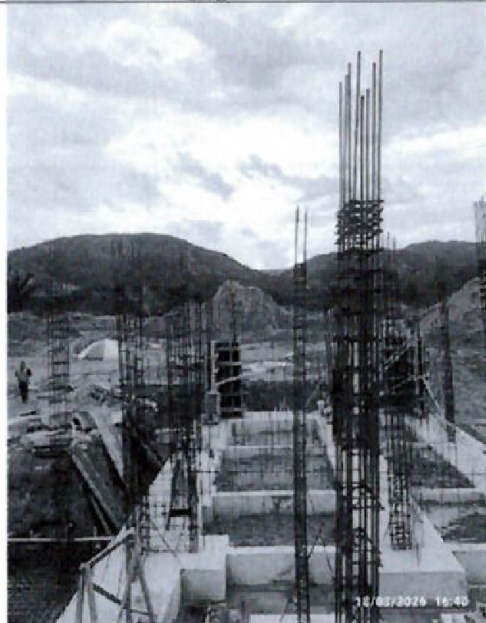
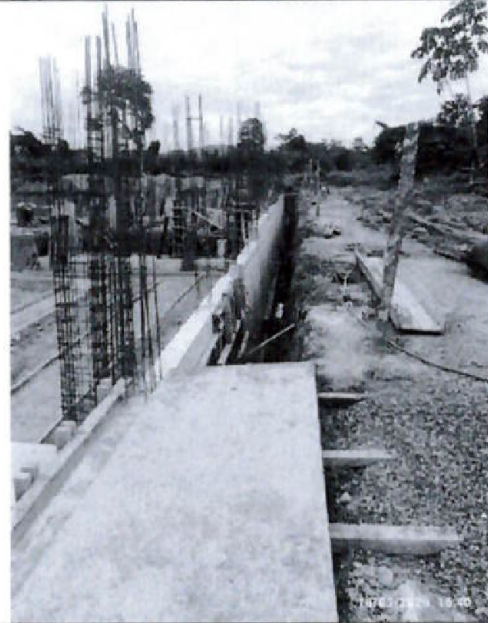
Fotografía n.ºs 21, 22, 23 y 24.

Se observa la cimentación, de las estructuras y la armadura de los aceros de las columnas.

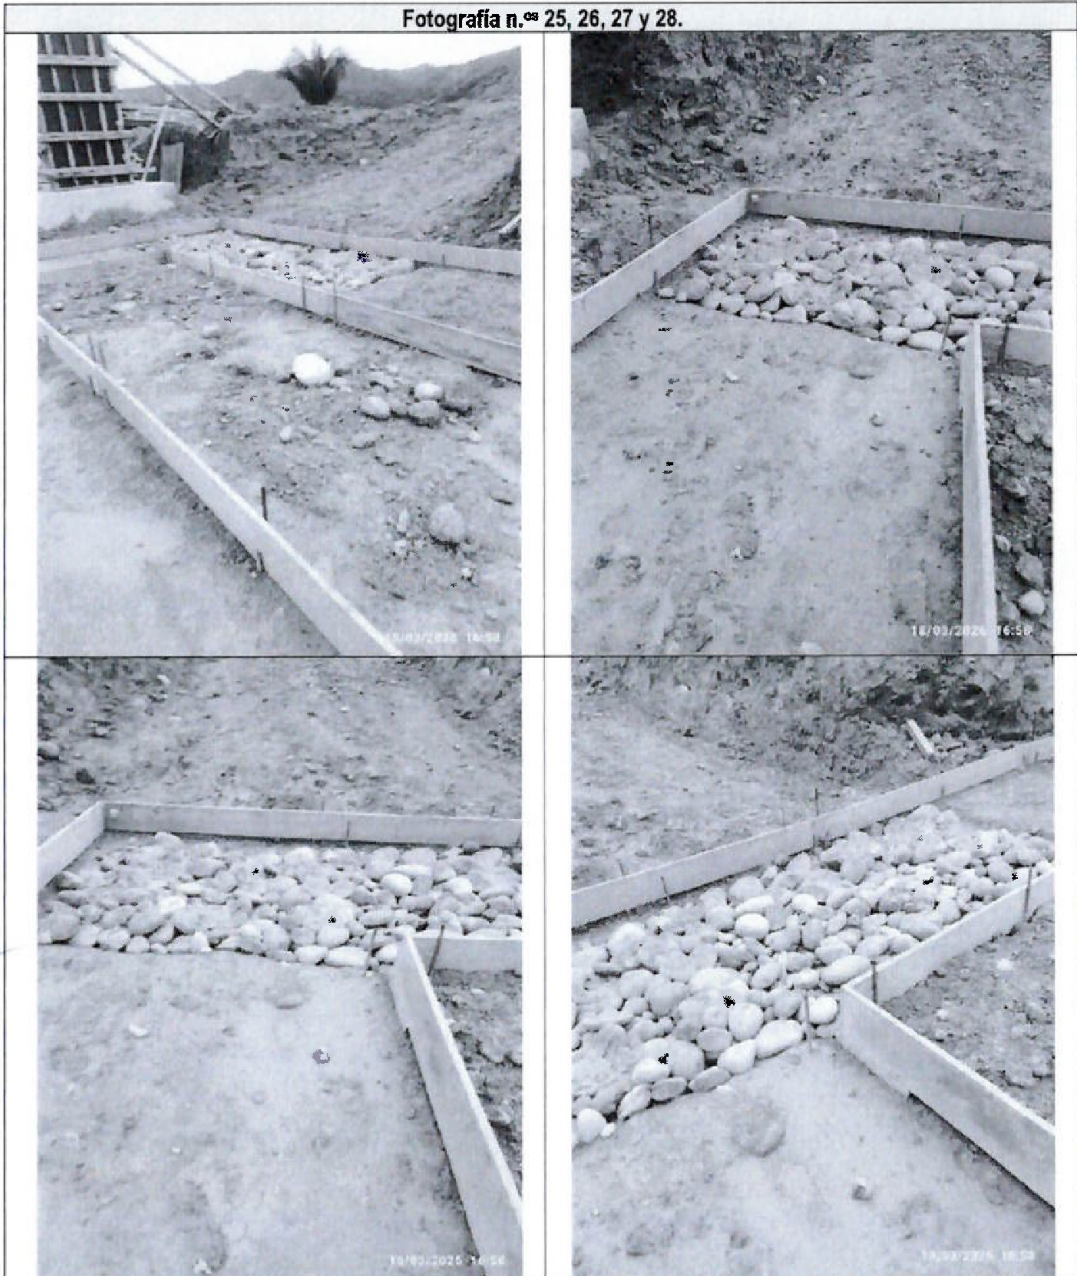
Fotografía n.ºs 25, 26, 27 y 28.

Se observa boloneras de piedras, el cual estara espaciado en donde se proyectara la cimentacion de una edificacion, a sus costados se observa el encofrado de madera.

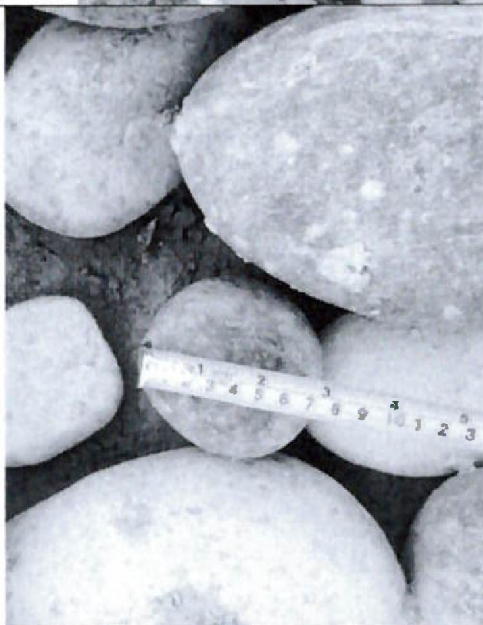
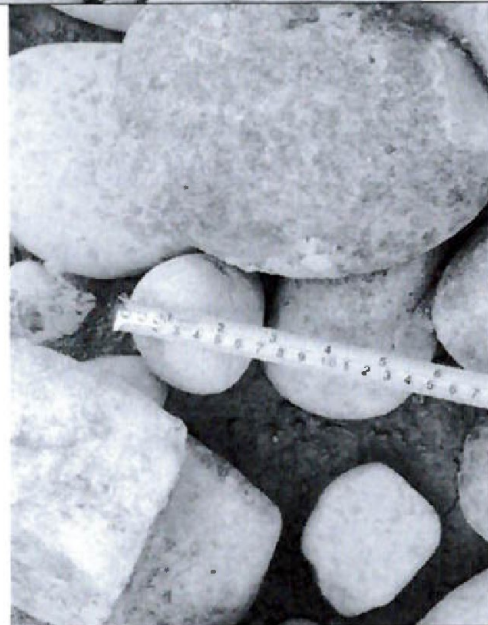
Fotografía n.ºs 29, 30 y 31

La situación descrita podría generar una compactación deficiente, reducción de la uniformidad de la capa, problemas de drenaje y aumento de la deformación bajo carga.

La medida de algunas piedras que conforman el conjunto de bolonera (Over), tiene una medida de 3" aproximadamente.

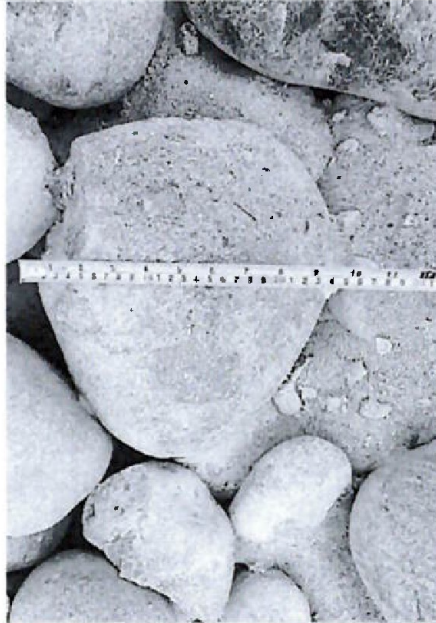
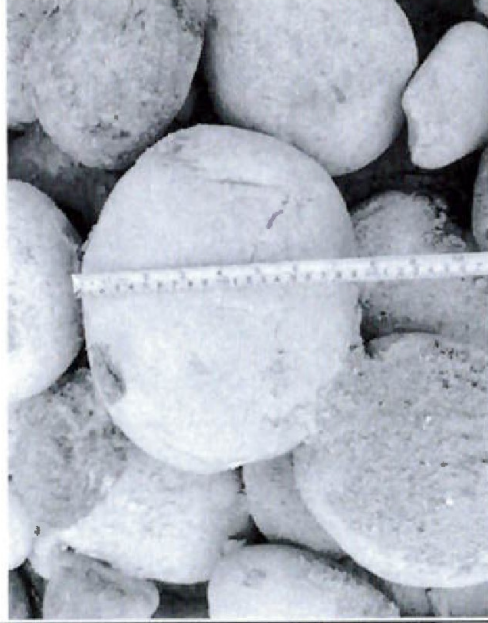
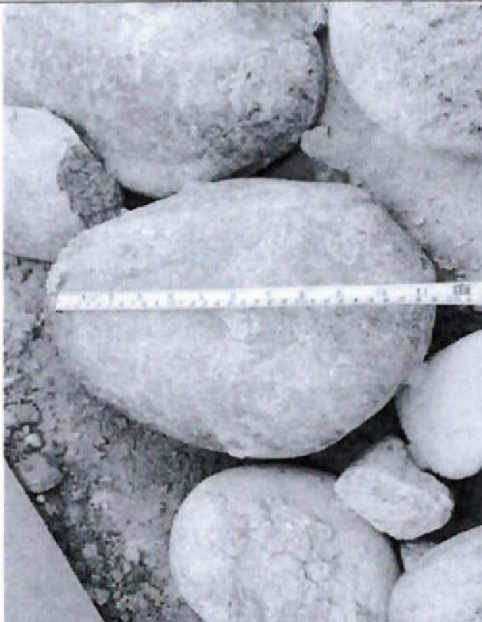
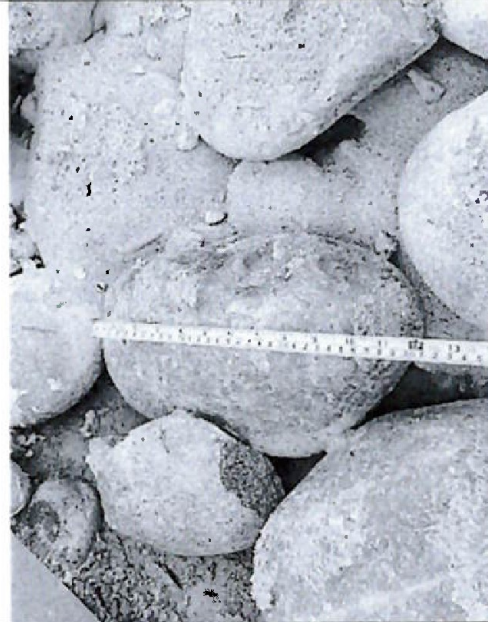
Fotografía n.ºs 32, 33, 34 y 35.

La medida de algunas piedras que conforman el conjunto de bolonería (Over), tienen medidas de 8", 9", 11" y 12", tal como se observa en las imágenes precedentes.

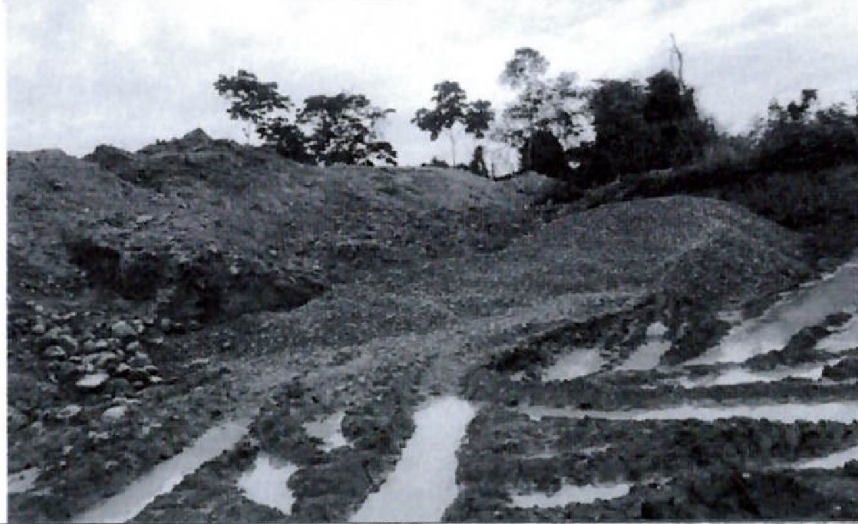
Fotografía n.ºs 36 y 37.

Se muestra muestra el acopio de piedra chancada, y a sus costado montículos de tierras y acumulación de agua, lo cual en algunas zonas ambos materiales están en contacto entre sí.

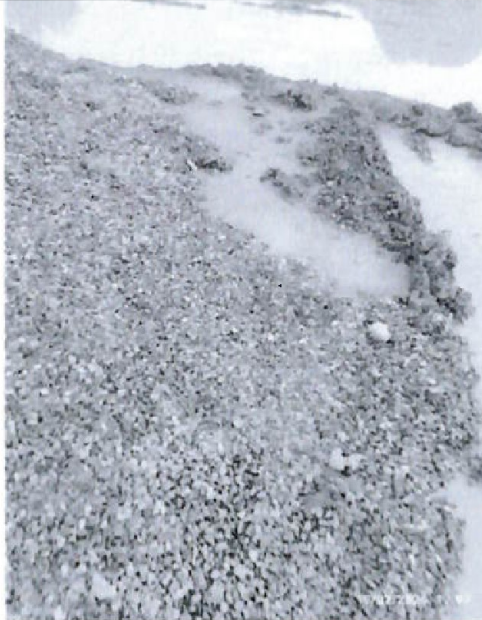
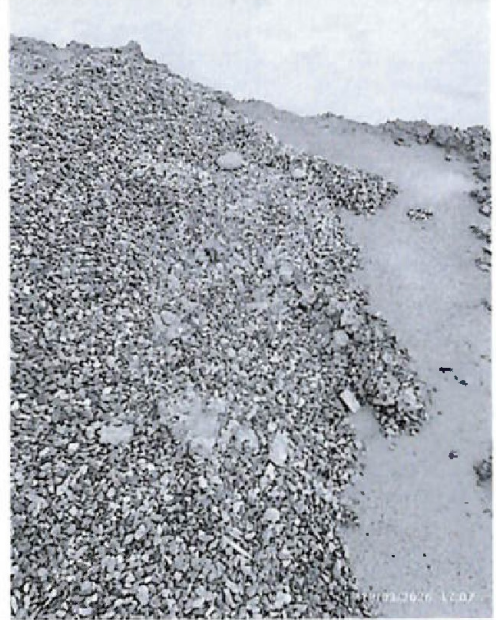
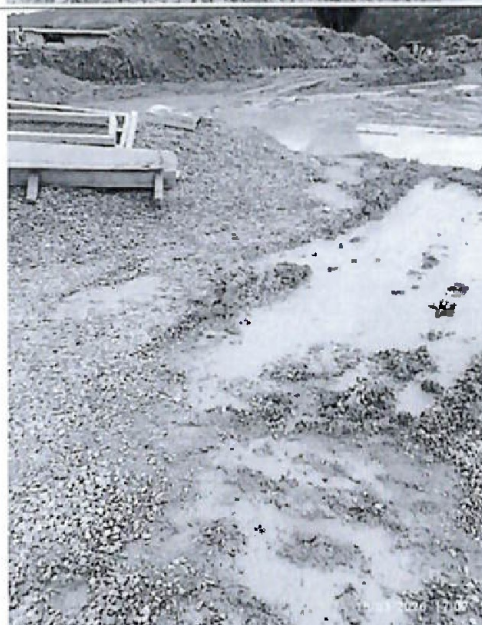
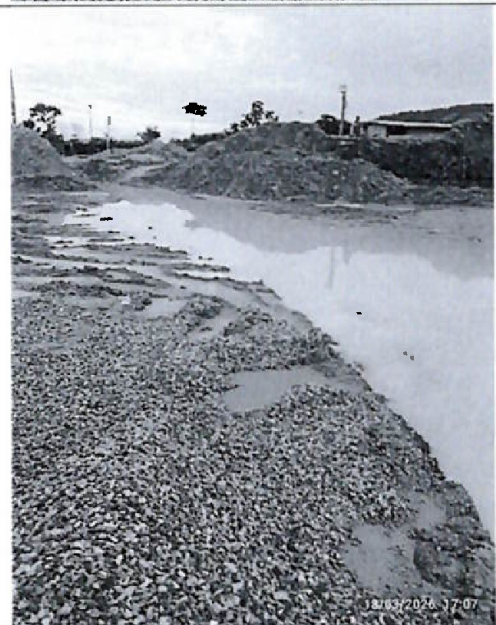
Fotografía n.ºs 40, 41, 42 y 43.

Se muestran diversas fotografías donde la piedra chancada esta mezclada con barro, y se aprecia que en ciertas partes la piedra chancada tiene un color marron, debido al contacto directo.

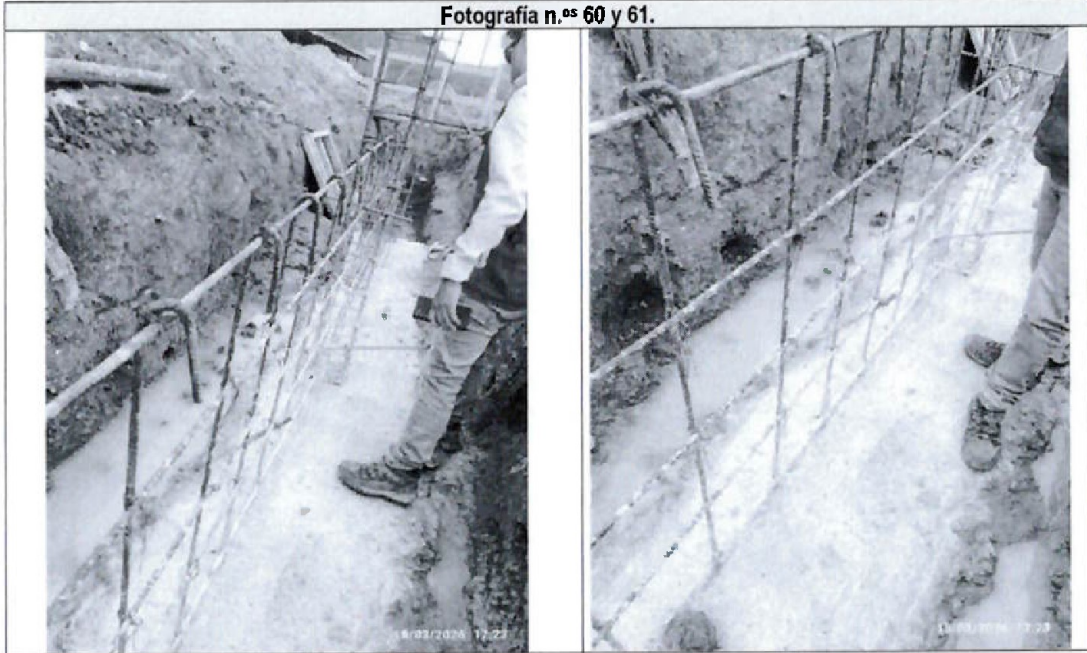
Fotografía n.ºs 60 y 61.

Se observa la cimentación de concreto simple del cimiento corrido, sobre el cual esta anclado el enmallado de refuerzo de acero del sobrecimiento armado.

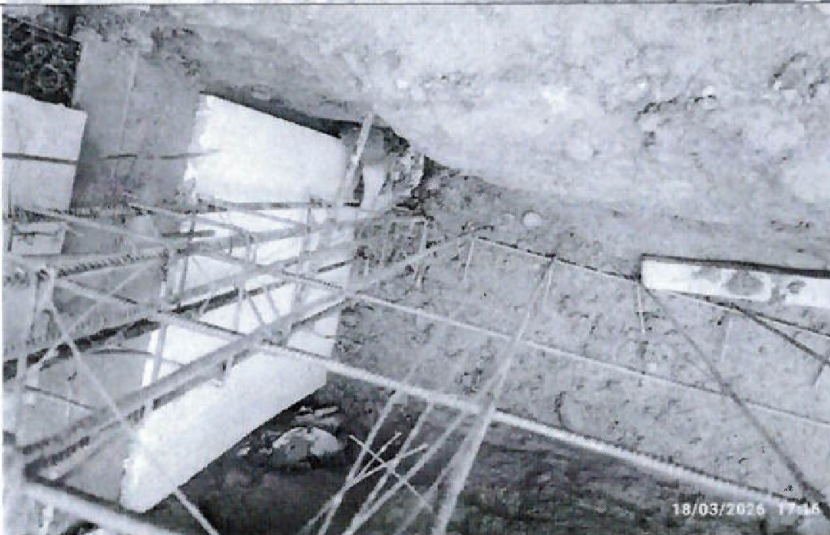
Fotografía n.º 68 y 69.

Se evidencian zanjas excavadas destinadas al vaciado del cimient corrido de concreto simple. Asimismo, se observa la disposición de la armadura de acero correspondiente al sobrecimiento armado, la cual ha sido colocada dentro de dichas excavaciones. Se aprecia que las barras de refuerzo, tanto verticales como horizontales, se encuentran en gran parte embebidas y en contacto directo con el terreno, el cual presenta condiciones de humedad y consistencia lodosa producto de las lluvias. Del mismo modo, se advierte que el acero expuesto del sobrecimiento presenta adherencias de tierra en su superficie.

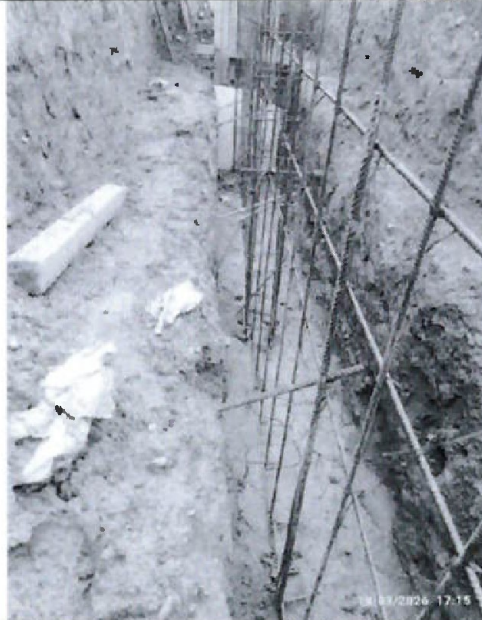
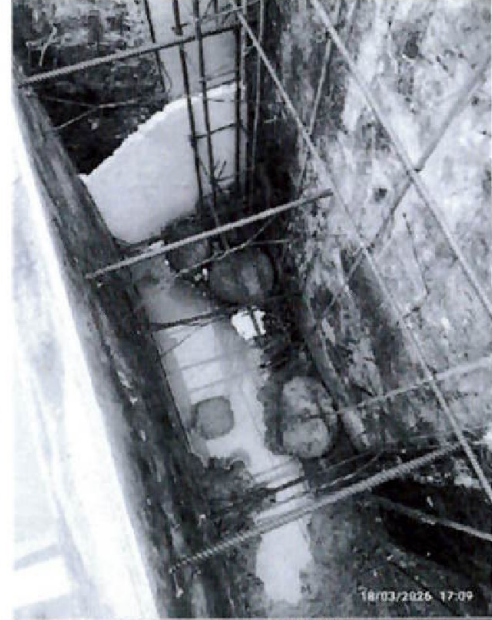
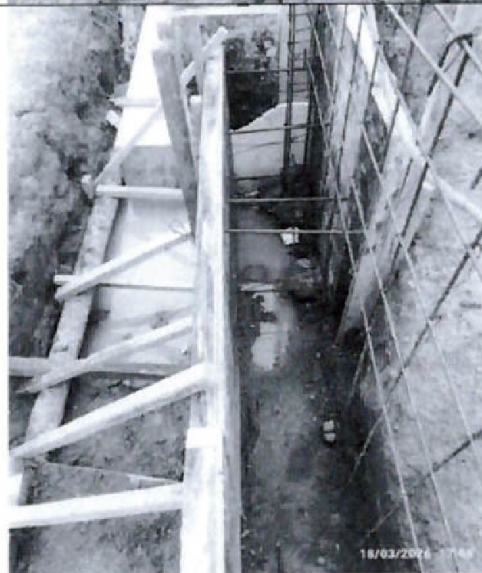
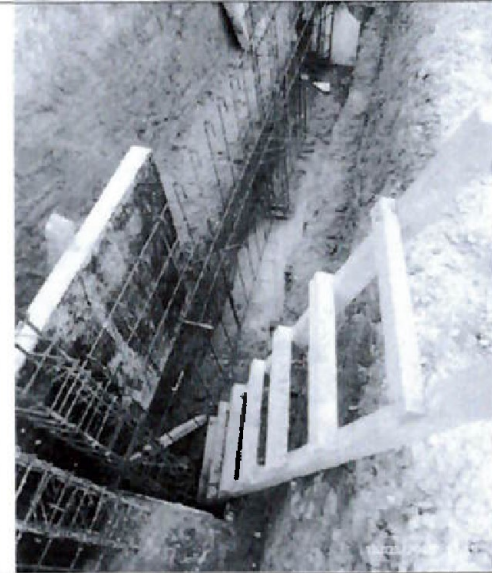
Fotografía n.º 70, 71, 72 y 73.

Se evidencian zanjas excavadas destinadas al vaciado del cimiento corrido de concreto simple. Asimismo, se observa la disposición de la armadura de acero correspondiente al sobrecimiento armado, la cual ha sido colocada dentro de dichas excavaciones. Se aprecia que las barras de refuerzo, tanto verticales como horizontales, se encuentran en gran parte embebidas y en contacto directo con el terreno, el cual presenta condiciones de humedad y consistencia lodosa producto de las lluvias. Del mismo modo, se advierte que el acero expuesto del sobrecimiento presenta adherencias de tierra en su superficie. Asimismo, se observa charcos de agua y piedras grandes dentro de la zanja, sobre el cual está descansando los aceros de la columna de concreto armado.

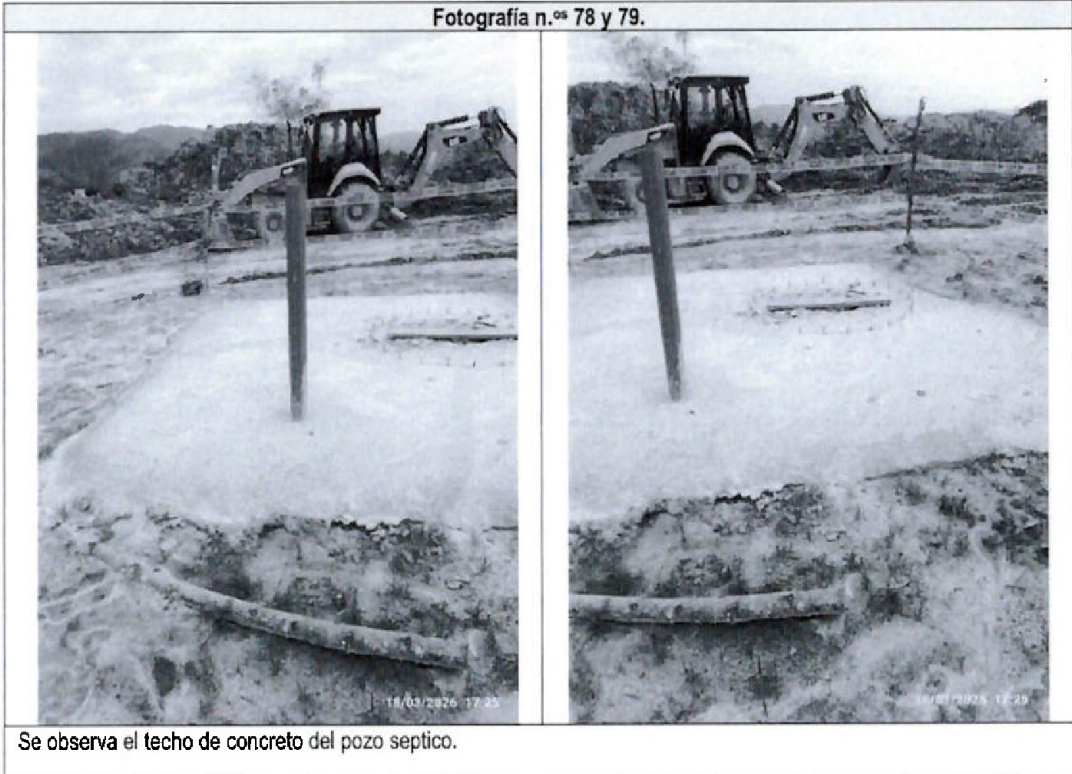
Fotografía n.ºs 78 y 79.

Se observa el techo de concreto del pozo septico.

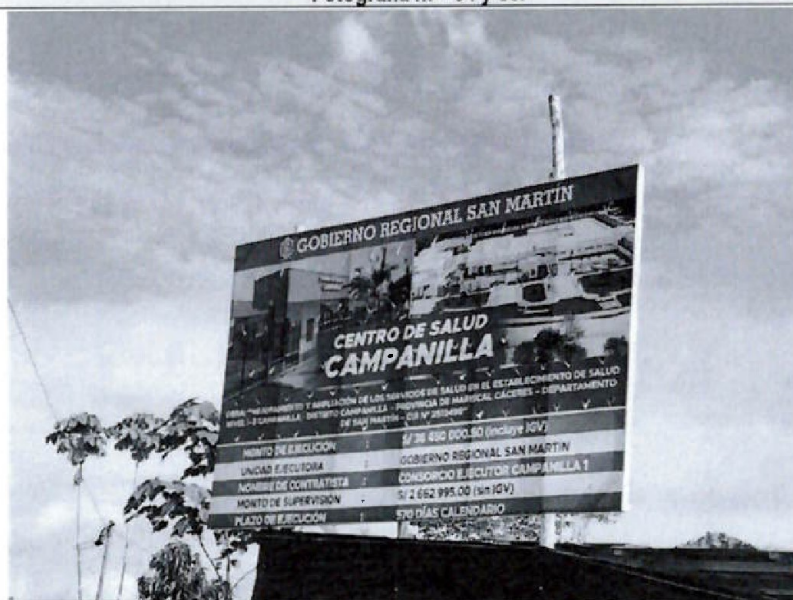
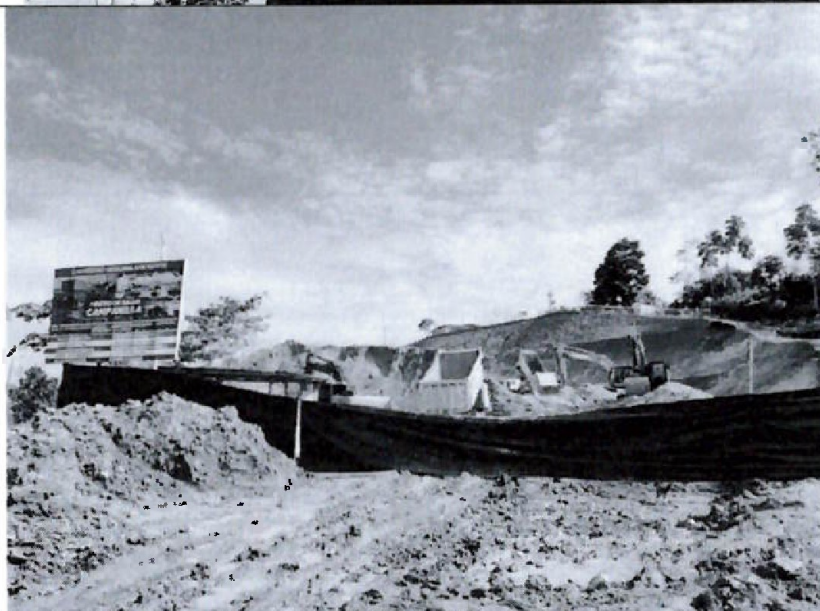
Fotografía n.ºs 84 y 85.

Se constató la presencia del cartel de obra, así como el estado de la parte exterior del cerco provisional, correspondiente al acceso principal a la obra.

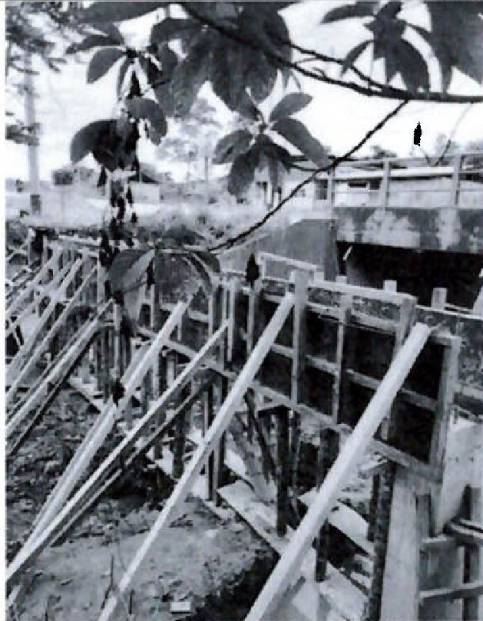
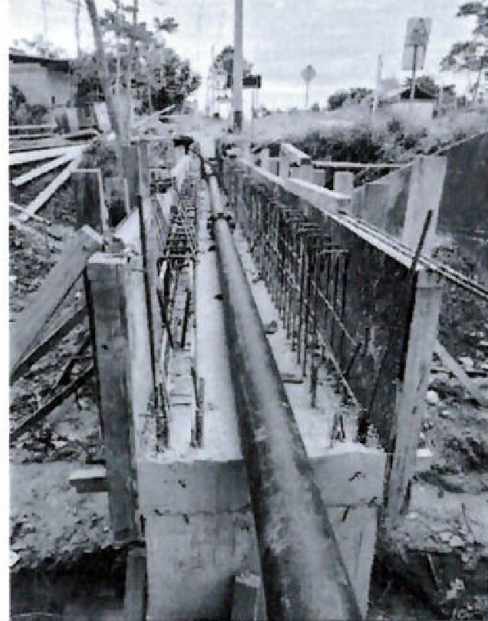
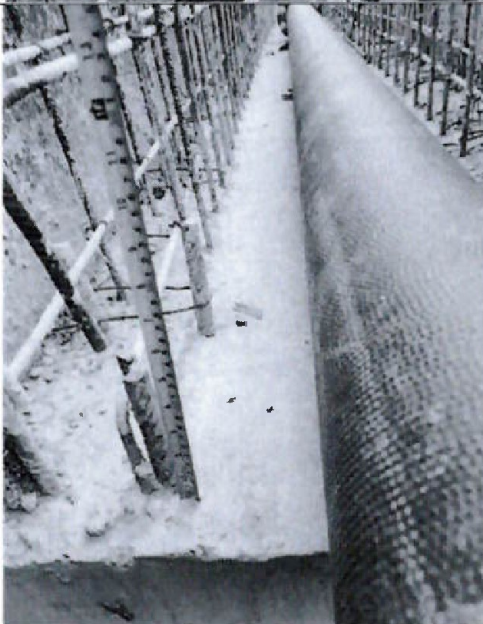
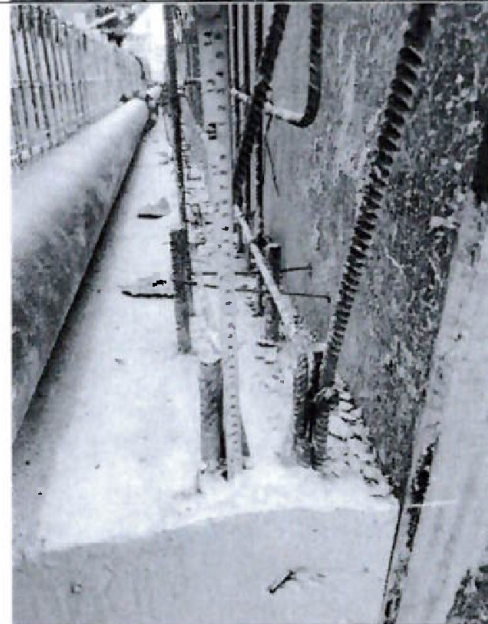
Fotografía n.ºs 87, 88, 89 y 90.

Se verifica la ejecución del vaciado de las columnas de concreto correspondientes al pase aéreo. Asimismo, se constata que la viga tipo cajón presenta el vaciado parcial de su losa inferior, en la cual se han dispuesto las mechas de acero de refuerzo correspondientes. De igual manera, se aprecia que las mechas de acero de las columnas de concreto armado sobresalen aproximadamente 13 cm por encima del nivel de la losa inferior de la viga tipo cajón.
