INFORME DE HITO DE CONTROL
N° 991-2026-CG/GRSM-SCC

**OBRA: “MEJORAMIENTO DEL SERVICIO DE
TRANSITABILIDAD DEL CAMINO VECINAL, EMP. PE-5N
(DV. YACUCATINA) – UTCURARCA – MACHUNGO – SAUCE,
DISTRITOS DE JUAN GUERRA, ALBERTO LEVEAU, SAUCE
Y PILLUANA, PROVINCIA DE SAN MARTÍN Y PICOTA,
DEPARTAMENTO DE SAN MARTÍN”, CON CUI N° 2454755**

**HITO DE CONTROL N° 14: ESTADO SITUACIONAL FÍSICO Y
FINANCIERO DE LA OBRA A FEBRERO DE 2026**

**PERÍODO DE EVALUACIÓN DEL HITO DE CONTROL:
DEL 18 AL 24 DE FEBRERO DE 2026**

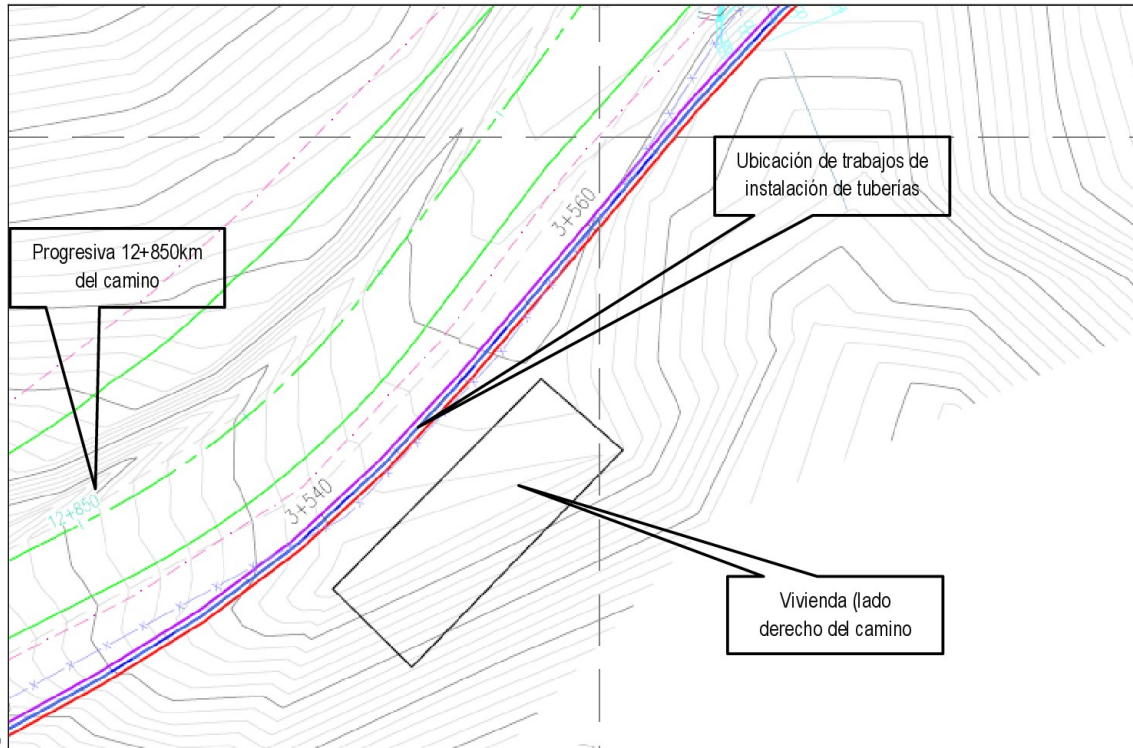
Imagen n.º 3
Ubicación de trabajos en tubería.

¹⁸ En el acta de inspección física se ha consignado por error la progresiva 13+590km, sin embargo corresponde a la progresiva 12+865km, dado que en la fotografía n.º 1 del acta de constatación física se evidencia una vivienda en el lado derecho del camino, coincidiendo con el plano CVS-AD12-LC-PP-001 15/16 del adicional de obra n.º 2, aunado a ello, se tiene registro fotográfico que evidencia a la progresiva 3+590km de la línea de conducción, foto tomada a pocos metros posteriores a donde se realizaban los trabajos, coincidiendo con el plano mencionado.

Fuente : Lamina 15/16 del plano ADI2-LC-PP-001, del expediente de adicional de obra n.º 2 aprobado con Resolución Gerencial General Regional n.º 241-2025-GRSM/GGR de 21 de agosto de 2025.

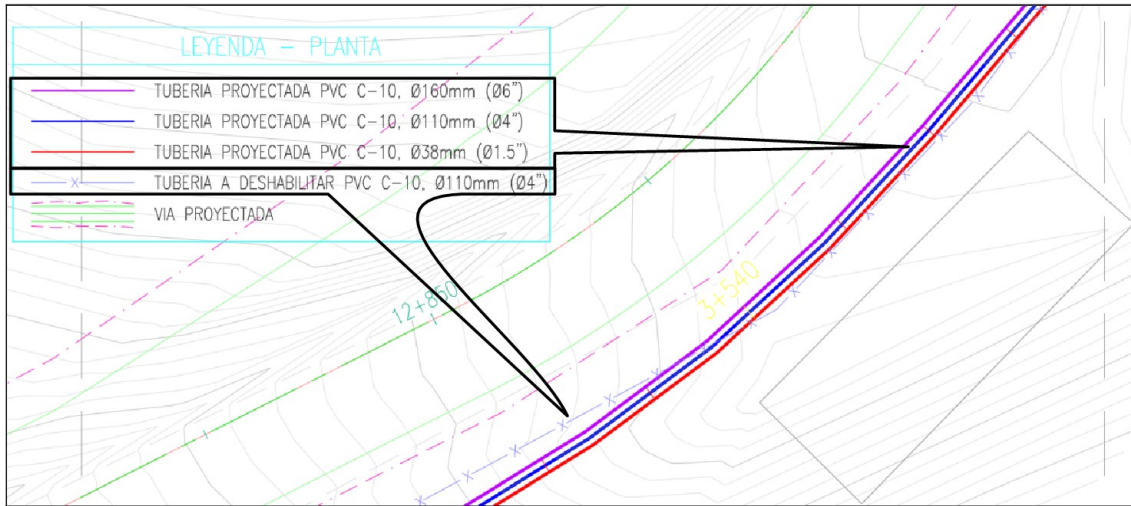
Imagen n.º 4
Tuberías proyectadas y a deshabilitar en la progresiva 12+865km del camino vecinal.

Por otra parte, el mismo plano muestra que en este tramo se proyectan instalar tres tuberías de diámetros $\varnothing=38\text{mm}$, $\varnothing=110\text{mm}$ y $\varnothing=160\text{mm}$, es decir, tuberías que serán ejecutadas como parte del adicional de obra n.º 2. A continuación se presenta la siguiente imagen:

Fuente : Lamina 15/16 del plano ADI2-LC-PP-001, del expediente de adicional de obra n.º 2 aprobado con Resolución Gerencial General Regional n.º 241-2025-GRSM/GGR de 21 de agosto de 2025.
Elaborado por : Comisión de Control.

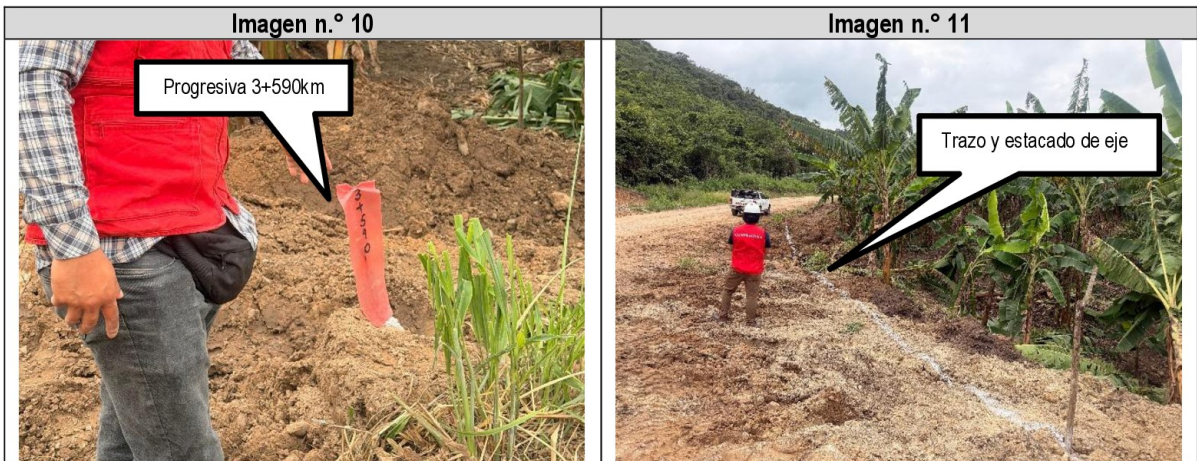
Imagen n.º 10 : Progresiva 3+590km de la línea de conducción.

Imagen n.º 11 : Trazado y estacado de eje de zanja.

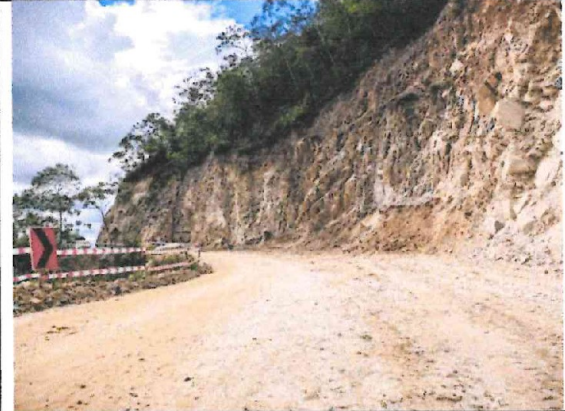
FOTOGRAFÍA N° 16

Desde la progresiva 16+300 hasta 16+630 (aproximadamente), se constató una zona de 300 metros de derrumbe de taludes con desprendimiento de rocas.

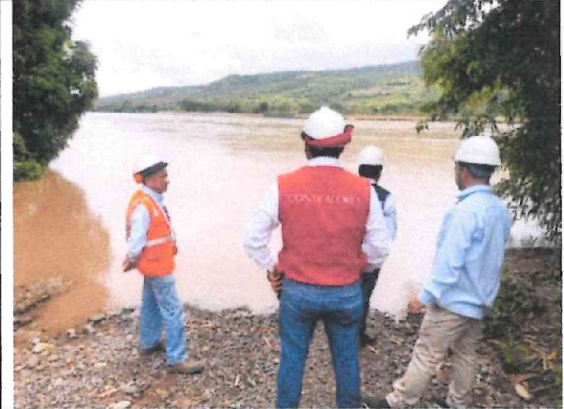
FOTOGRAFÍA N° 32

Cantera n.º 8 cubierta por el nivel del agua del río Huallaga; el acceso se ubica por la progresiva 6+000 aproximadamente.

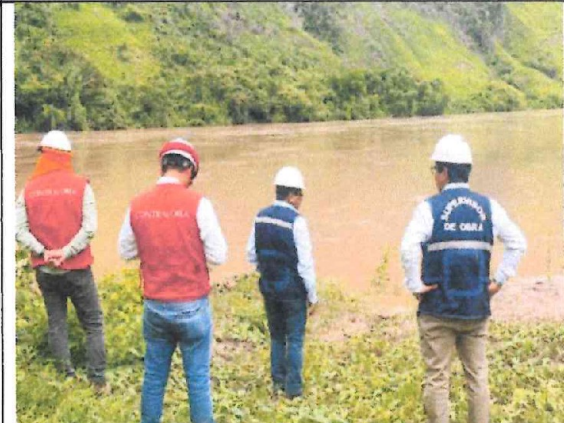
FOTOGRAFÍA N° 34

Cantera n.º 7 cubierta por el nivel del agua del río Huallaga, el acceso se ubica por la margen derecha.
