INFORME DE VISITA CONTROL
N° 5907-2026-CG/GRMD-SVC

**ESTADO SITUACIONAL DE LA OBRA “CREACION DEL
SISTEMA DE AGUA Y DISPOSICIÓN SANITARIA DE
EXCRETAS EN EL CENTRO POBLADO DE LAGO VALENCIA
DEL DISTRITO DE LAS PIEDRAS, PROVINCIA DE
TAMBOPATA, MADRE DE DIOS, CUI 2510530”**

PERÍODO DE EVALUACIÓN:
DEL 21 AL 27 DE ABRIL DE 2026

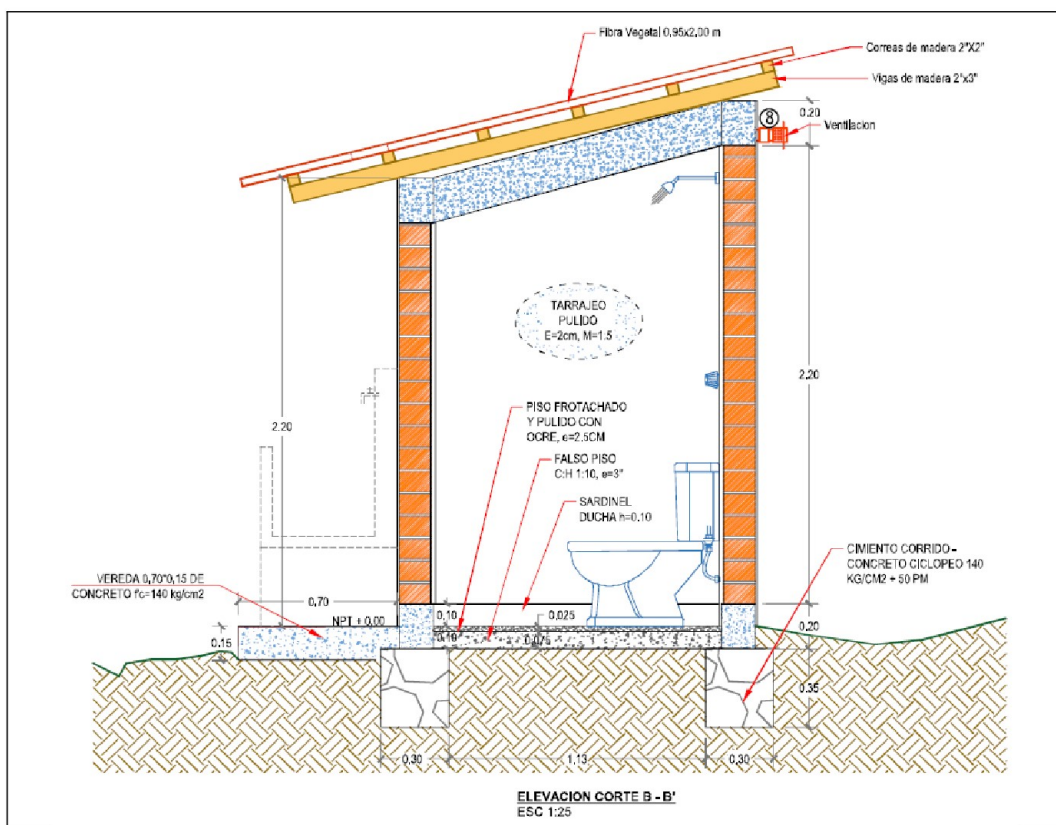
Imagen n.º 20
Plano denominado UBS TSM – Arquitectura, lámina UBS-02

Al respecto, de la revisión del Análisis de Precios Unitarios (APU) de la subpartida 03.01.05.08 “Estructura de madera para techos de UBS”, se advierte que este considera únicamente cinco (5) unidades de correas de madera tornillo de 2”x2”x3.00 m, con un costo unitario de S/ 22.03; no obstante, dicha cantidad no se condice con lo establecido en los planos del expediente técnico, los cuales contemplan la instalación de seis (6) correas, generándose una inconsistencia entre los documentos técnicos que forman parte del expediente.

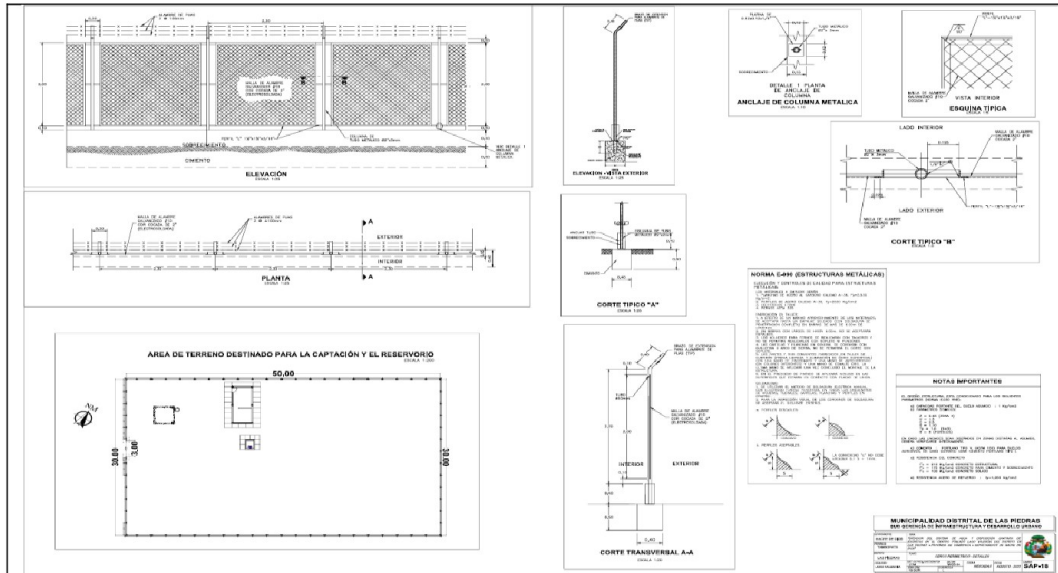
Fuente: Cerco perimétrico – Detalles, Lámina SAP-18, adjunto al Expediente técnico aprobado mediante Resolución de Alcaldía n.º 121-2024-MDLP-ALC de 8 de abril de 2024.

Adicionalmente, se identificaron deficiencias técnicas en su ejecución, tales como soldaduras discontinuas tipo “puntada” en las uniones de los elementos metálicos, ausencia de recubrimiento de pintura anticorrosiva en diversos sectores, falta de instalación de alambre de púas en la parte superior del cerco, así como la falta de acabado en las columnas de concreto correspondientes a la puerta de acceso, conforme se aprecia en las imágenes siguientes:
