**INFORME DE VISITA DE CONTROL**  
**N° 12067-2026-CG/GRMD-SVC**

**“ESTADO ACTUAL DEL PROYECTO CONSTRUCCIÓN Y  
OPERACIÓN DE LA PLANTA DE VENTAS PUERTO  
MALDONADO”**

**PERÍODO DE EVALUACIÓN:**  
**DEL 24 AL 26 DE AGOSTO DE 2026**

**TAMBOPATA, 7 DE SETIEMBRE DE 2026**

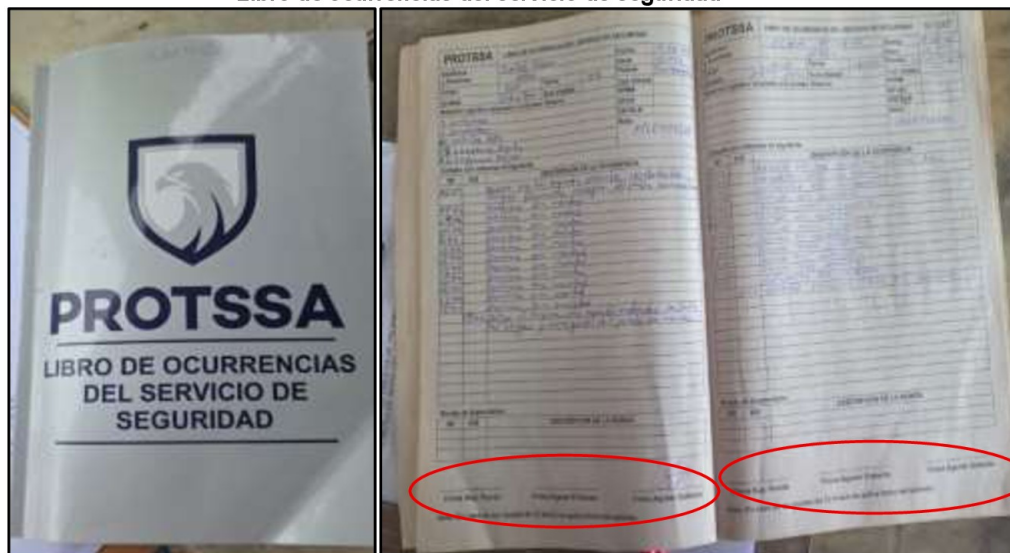
**Imagen n.º 3**  
**Libro de ocurrencias del servicio de seguridad**

Al ingresar al terreno del proyecto, se inspeccionó las garitas de control con los vigilantes de seguridad privada de la empresa "PROTSSA", con el guardia Luis Alberto Gamarra Huisa, y en el recorrido del proyecto se observó a otro guardia llamado Wiler Salas Plaza de la misma empresa, el cual la comisión de control advierte de sus Libro de ocurrencias del servicio de seguridad no reportó incidencias; sin embargo, en la mayoría de registros emitidos en el mes de agosto no registra firma del agente saliente, agente entrante, y firma del Supervisor de Ronda.
