INFORME DE VISITA DE CONTROL
N° 1000-2026-CG/GRAP-SVC

**ESTADO SITUACIONAL DE LA OBRA: “MEJORAMIENTO DE
LA GESTIÓN MUNICIPAL Y SERVICIO ADMINISTRATIVO DE
LA MUNICIPALIDAD PROVINCIAL DE ABANCAY, DISTRITO
DE ABANCAY - PROVINCIA DE ABANCAY -
DEPARTAMENTO DE APURÍMAC”**

PERÍODO DE EVALUACIÓN:
DEL 26 DE FEBRERO AL 4 DE MARZO DE 2026

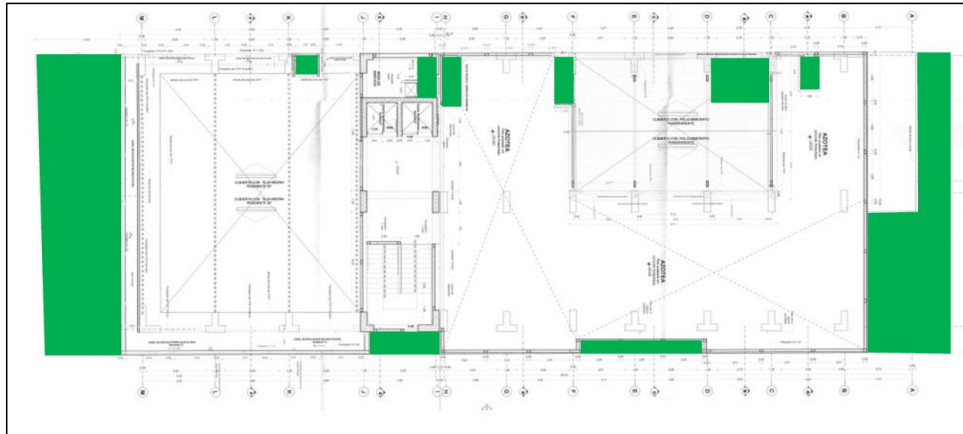
Imagen n.º 43
Área libre del proyecto

Cabe precisar que, el diseño arquitectónico de la Obra consideró dos bloques constructivos contiguos, cuyos niveles superiores no se encuentran desplazados de los inferiores, por lo cual, aplica la obligatoriedad del área libre mínima establecida para el proyecto.

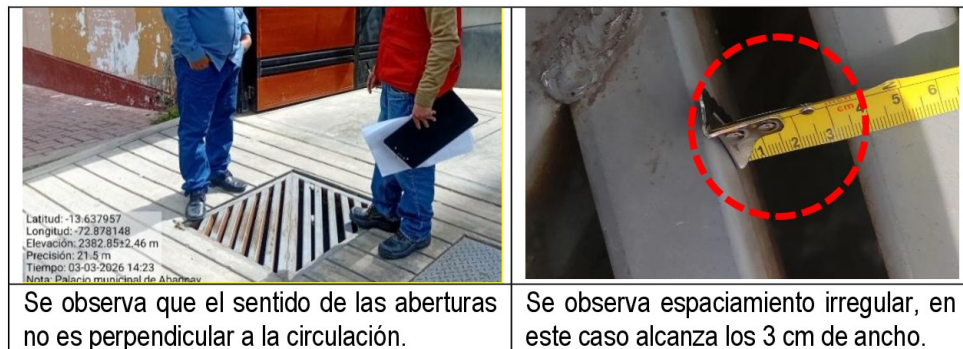
En relación a la rejilla instalada por la Obra en la vereda del Jirón Huancavelica, contigua a la puerta P-18 del ingreso vehicular, se advierte que el espaciamiento entre las barras metálicas supera las dimensiones máximas establecidas en el inciso d) del artículo 5° de la Norma Técnica A.120, que indica una separación máxima de 1.3 cm. En el Acta se precisó al respecto del espaciamiento que: "(...) *presentan un ancho variable entre 2 a 3 cm entre las barras metálicas*", lo cual se puede constatar en las imágenes siguientes:

**Imágenes n.ºs 54 y 55
Espaciamiento en rejillas**

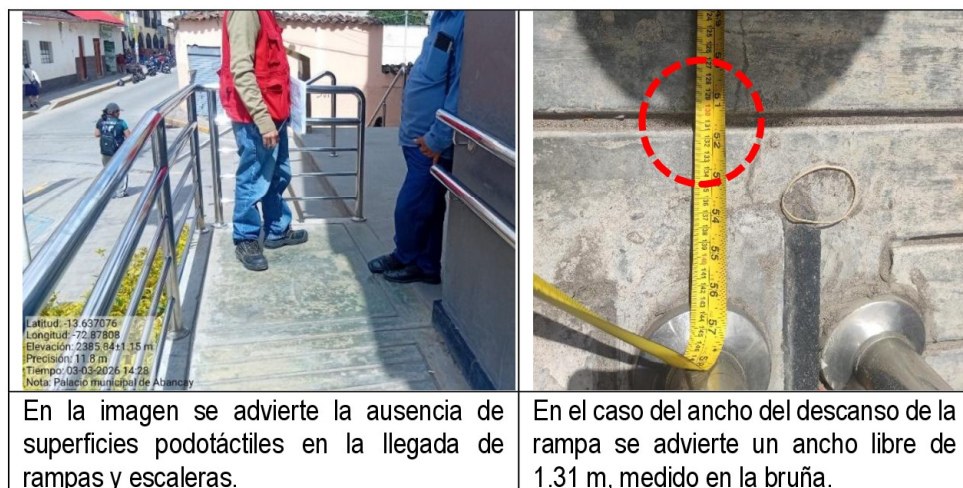
Respecto a la rampa ubicada en el ingreso principal de la Obra en el jirón Lima, se advierte que los descansos construidos no cumplen las medidas mínimas que establece la Norma Técnica A. 120, es decir, un área mínima de 1.50 m por lado, toda vez que la Obra es una edificación con un aforo mayor a 500 personas. Así también, se advierte la ausencia de señalización podotáctil en rampas y escaleras que adviertan el cambio de nivel. Lo expuesto, se observa en las siguientes imágenes:

**Imágenes n.ºs 56 y 57
Acabados y dimensiones de la rampa en ingreso**

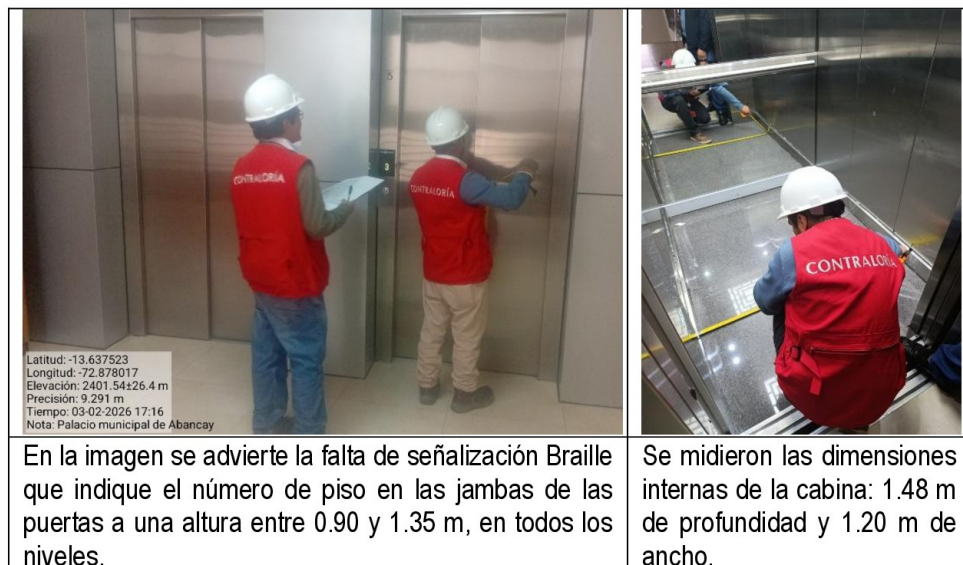
Por otra parte, aunque existe una señal adhesiva en la jamba de la puerta del ascensor en la que se visualiza el número de piso, no se advierte la señalización Braille que indique el número de piso, según lo dispuesto en la normativa aplicable.

Imágenes n.ºs 58 y 59
Ascensores

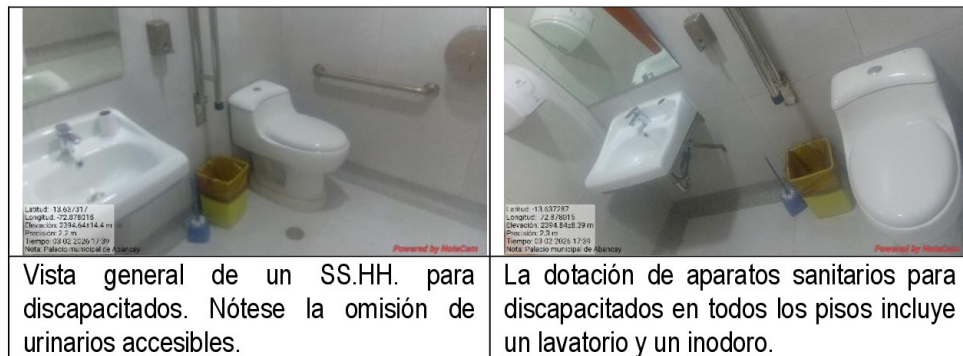
En la inspección a los servicios higiénicos para discapacitados en la Obra, de los cuales se cuenta con uno por piso, se advirtió que ninguno cuenta con la dotación de urinarios accesibles, pese a que el numeral 13.1 de la Norma Técnica A. 120, establece que: *“En edificaciones cuyo número de ocupantes demande servicios higiénicos, por lo menos un inodoro, un lavatorio y un urinario de la dotación, en cada nivel o piso de la edificación, deben ser accesibles para las personas con discapacidad y movilidad reducida (...)”* (el énfasis es agregado).

**Imágenes n.ºs 64 y 65
Servicios Higiénicos para Discapacitados**

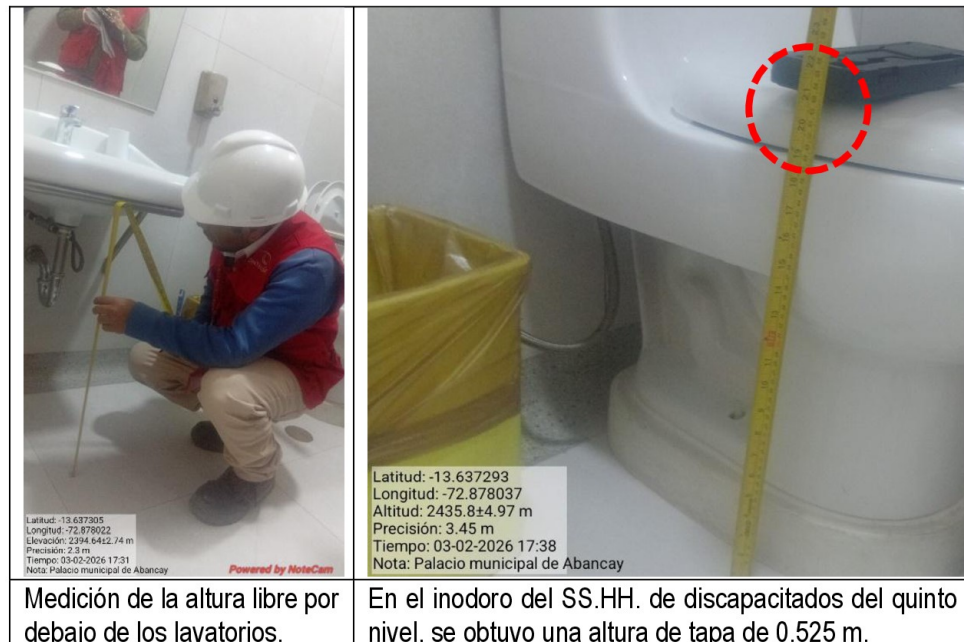
Imágenes n.ºs 66 y 67
Dimensiones de aparatos sanitarios
