**INFORME DE ORIENTACIÓN DE OFICIO
N° 22685-2023-CG/APP-SOO**

**ORIENTACIÓN DE OFICIO
MINISTERIO DE TRANSPORTES Y COMUNICACIONES
(MTC) Y AL ORGANISMO SUPERVISOR DE LA INVERSIÓN
EN INFRAESTRUCTURA DE TRANSPORTE DE USO
PÚBLICO (OSITRAN)**

**CONTRATO DE CONCESIÓN DEL AEROPUERTO
INTERNACIONAL JORGE CHÁVEZ**

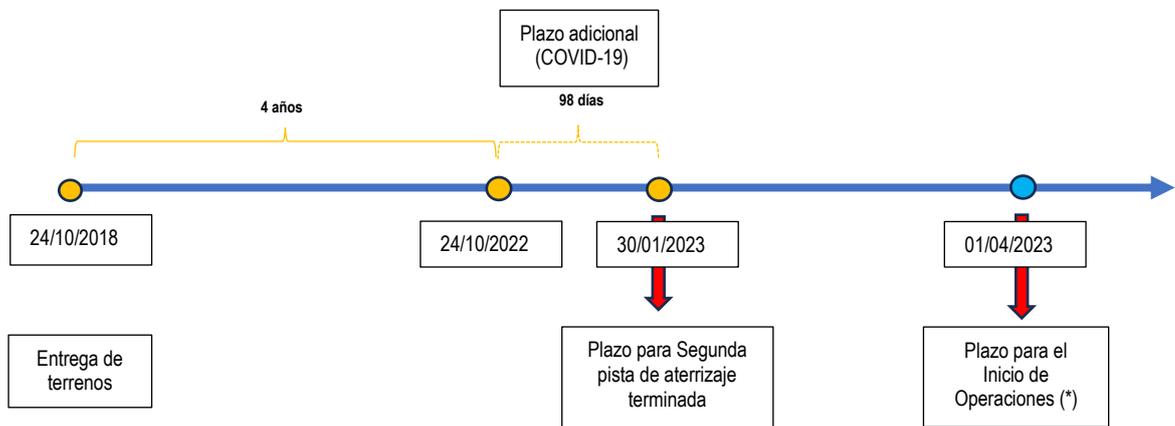
Gráfico N° 1
Plazo para la construcción de la segunda pista de aterrizaje y su inicio de operaciones

Teniendo en cuenta que previo al vencimiento del plazo máximo contractual, el equipamiento de la nueva torre de control aún se encontraba pendiente de instalación por parte de CORPAC, el 24 de enero de 2023, mediante el “Acta de Acuerdos respecto al inicio de operaciones de la nueva torre de control y la segunda pista de aterrizaje y despegue del Aeropuerto Internacional Jorge Chávez” (en adelante, Acta de acuerdo de inicio de operaciones AIJCH), suscrita entre el Concesionario, CORPAC y el Concedente, se postergó el inicio de operaciones de la nueva torre de control y de la segunda pista de aterrizaje para el 01 de abril de 2023⁵. Lo descrito se muestra en el siguiente gráfico:

(*) Es obligación de CORPAC: cumplir con: (i) Numeral v) del acápite 2.1.2 del Anexo 9 y (ii) Capacitación a controladores, 6 meses antes del inicio de operaciones.
