INFORME DE VISITA DE CONTROL N° 050-2021-OCI/5338-SVC

"FUNCIONAMIENTO DE LA IOARR: ADQUISICIÓN DE GENERADOR DE OXÍGENO MEDICINAL; CONSTRUCCIÓN DE INFRAESTRUCTURA DE ALMACENAMIENTO EN EL EESS HOSPITAL DE PAMPAS, DISTRITO DE PAMPAS, PROVINCIA TAYACAJA, DEPARTAMENTO HUANCAVELICA"

HUANCAVELICA, 17 DE DICIEMBRE DE 2021

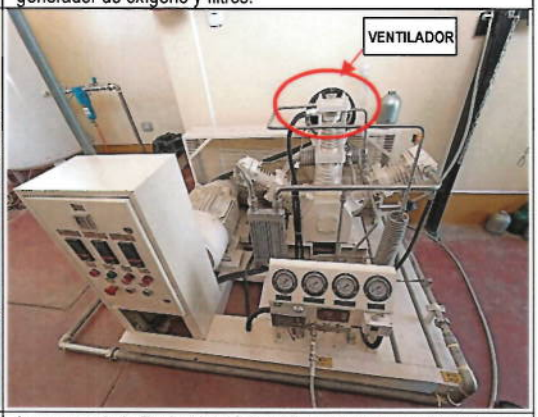
Panel fotográfico n.° 1

Lo antes expuesto, es de relevancia en vista que el 14 de diciembre de 2021, la comisión de control realizó una visita in situ a la Planta de oxígeno medicinal del Hospital Provincial de Pampas, contando con la participación del Ing. Industrial Wilmer Carmona Núñez, responsable de la Planta de Oxígeno del Hospital de Pampas; en cuyo acto se advirtió que los equipos del generador de oxígeno medicinal se encuentran instalados en su totalidad aproximadamente desde el 28 de noviembre de 2021; pero no se encuentran en funcionamiento debido a que el booster del equipo presenta sobrecalentamiento, tal como se dejó constancia en el Acta de Verificación Física, en los términos siguientes: "(...) De lo manifestado por el Ing. Wilmer Carmona Núñez, el equipo presenta sobrecalentamiento del booster en vista que no viene funcionando el ventilador, por ello el proveedor envió un ventilador doméstico para su instalación, lo cual a la fecha se encuentra pendiente."; al respecto, con oficio n.° 00548-2021-GOB.REG.HVCA/DIRESA-HPT-D de 13 de diciembre de 2021, el M.C. Daniel Arce Zapata, director ejecutivo del Hospital Provincial de Pampas, recientemente solicitó al Contratista la instalación del mencionado ventilador, siendo notificado dicho requerimiento vía correo electrónico; situación que se puede observar en el panel fotográfico n.° 1 que a continuación se presenta:

Imagen n.° 1: Se observa la instalación de los compresores y secador de aire al tablero eléctrico de la infraestructura de la IOARR.

Imagen n.° 2: Se observa la instalación de los tanques, generador de oxígeno y filtros.

Imagen n.° 3: Se observa la instalación del booster y manifold de llenado de cilindros.

Imagen n.° 4: En la vista fotográfica se observa el ventilador incorporado al booster, el cual no viene funcionando y genera sobrecalentamiento.

Por lo que, al no haberse puesto en funcionamiento el generador de oxígeno medicinal, no es posible identificar los defectos o vicios ocultos que pudieran tener los equipos, generando el riesgo que al haberse otorgado la conformidad de entrega de los equipos el 19 de diciembre de 2020, al 19 de diciembre de 2021 se supere el plazo máximo de un (1) año que tiene el Contratista para asumir la responsabilidad frente a dichos defectos o vicios ocultos, conforme al literal 40.2 del artículo 40° de la Ley de Contrataciones del Estado, que establece: "40.2 En los contratos de bienes y servicios, el contratista es responsable por la calidad ofrecida y por los vicios ocultos por un plazo no menor de un (1) año contado a partir de la conformidad otorgada por la Entidad. (...)"; asimismo, que, de continuar en el mismo estado, la garantía comercial también llegue a su término o límite.
