INFORME DE CONTROL ESPECÍFICO N° 8775-2022-CG/GRAP-SCE

SERVICIO DE CONTROL ESPECÍFICO A HECHOS CON PRESUNTA IRREGULARIDAD MUNICIPALIDAD DISTRITAL DE PROGRESO PROGRESO - GRAU – APURÍMAC

"EJECUCIÓN DEL PROYECTO: INSTALACIÓN DE CAMPO DEPORTIVO DE GRASS SINTETICO EN LA LOCALIDAD DE PROGRESO, DISTRITO DE PROGRESO – GRAU - APURÍMAC"

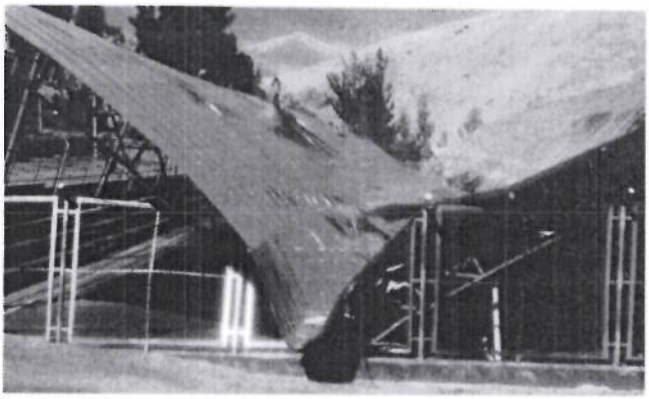
Imagen n.° 02

Mediante expediente n.° 15-2018-00831 de 15 de agosto de 20181, se advierte una denuncia por el colapso de la infraestructura metálica del campo deportivo de grass sintético de la localidad de Progreso, hecho que se suscitó el 6 de agosto de 2018, ello debido a la presencia de vientos y caída de nieve propia de la temporada que se acumuló en el techo de dicha estructura (factores climáticos usuales en la zona), lo cual generó el sobrepeso de la capacidad de carga de dicha estructura metálica, conforme se advierte de las imágenes siguientes:

Colapso de la infraestructura metálica
