INFORME DE CONTROL ESPECÍFICO
N° 026-2022-2-0343-SCE

"SISTEMA DE ALCANTARILLADO DE LA OBRA: MEJORAMIENTO Y AMPLIACIÓN DEL SISTEMA DE SANEAMIENTO INTEGRAL DE LA ZONA URBANA DE TICAPAMPA, DISTRITO DE TICAPAMPA - RECUAY - ANCASH"

PERÍODO: 2 DE MARZO DE 2017 AL 27 DE JULIO DE 2022

23 DE DICIEMBRE DE 2022
ANCASH – PERÚ

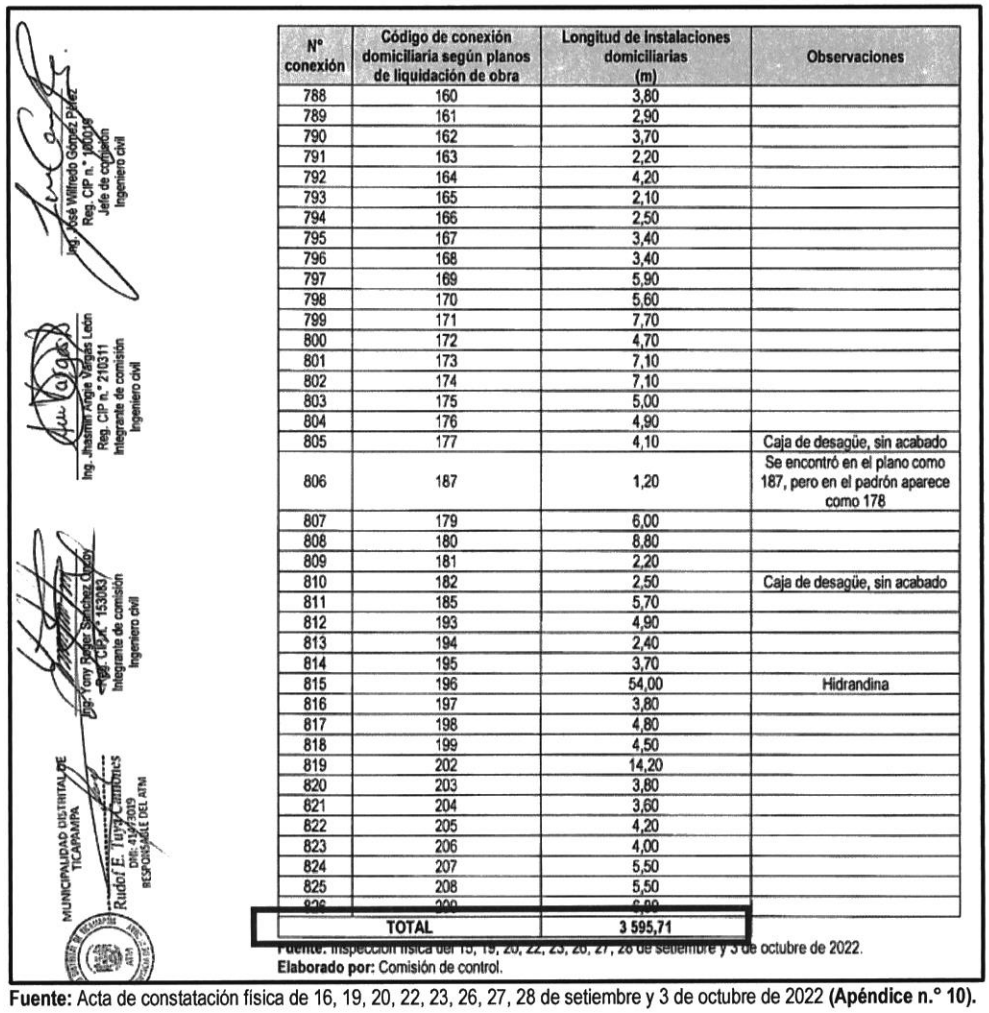
IMAGEN N° 1
VISTA DE ACTA DE CONSTATACIÓN FÍSICA

Del cuadro anterior, se evidencia que se ha valorizado, un total de **4 902,00** metros (m) de conexiones domiciliarias, sin embargo, de la constatación física realizada a la obra los días 16, 19, 20, 22, 23, 26, 27, 28 de setiembre y 3 de octubre de 2022 **(Apéndice n.° 10)**, se ha podido verificar, que solo se instaló **3 595,71** metros, como se muestra en la imagen siguiente:

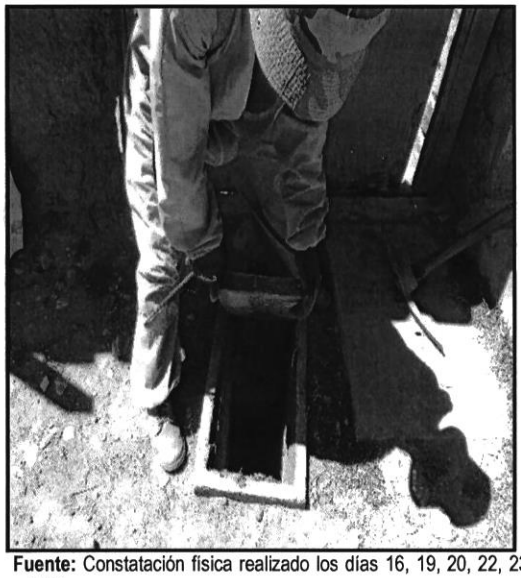
Asimismo, podemos mencionar que, de la inspección realizada a la obra, los días 16, 19, 20, 22, 23, 26, 27, 28 de setiembre y 3 de octubre de 2022 **(Apéndice n.° 10)**, se evidenció que existen cajas de desagüe que no cuentan con acabados interiores, como se muestra a continuación:

FOTOGRAFÍA N° 1
REVISIÓN DE CAJAS DE DESAGÜE DE LAS CONEXIONES DOMICILIARIAS PARA VERIFICACIÓN DE ACABADOS INTERIORES (SECTOR PRIMAVERA), SE APRECIA QUE NO TIENE ACABADO

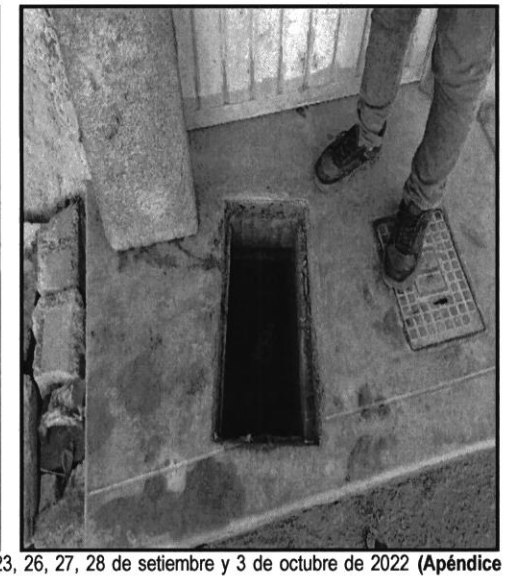
FOTOGRAFÍA N° 2
REVISIÓN DE CAJAS DE DESAGÜE DE LAS CONEXIONES DOMICILIARIAS PARA VERIFICACIÓN DE ACABADOS INTERIORES (SECTOR VIRGEN DEL PILAR), SE APRECIA QUE NO TIENE ACABADO
