INFORME DE CONTROL ESPECÍFICO N° 049-2024-2-0362-SCE

SERVICIO DE CONTROL ESPECÍFICO A HECHOS CON PRESUNTA IRREGULARIDAD A MUNICIPALIDAD DISTRITAL DE SAN JUAN BAUTISTA SAN JUAN BAUTISTA-HUAMANGA-AYACUCHO

"SERVICIO DE DEMOLICIÓN Y REPOSICIÓN DE PREDIOS AFECTADOS POR DERECHO DE VÍA DEL PACRI PARA LA OBRA: MEJORAMIENTO Y AMPLIACIÓN RED DE AGUA Y DESAGÜE EN EL MARGEN DERECHO E IZQUIERDO DE LA QUEBRADA CHAQUIHUAYCCO ENTRE EL PUENTE APURÍMAC Y EL JR. LOS ROSALES 1+410M, DISTRITO DE SAN JUAN BAUTISTA - HUAMANGA – AYACUCHO (SALDO DE OBRA)"

AYACUCHO - PERÚ
30 DE MAYO DE 2024

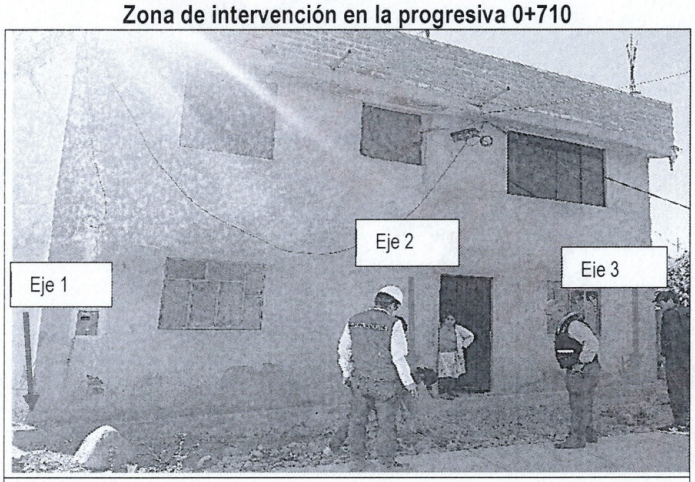
Imagen n.° 2
Zona de intervención en la progresiva 0+710

Así también, la partida 02.05.01 "muros de ladrillo de soga de 9x12.5x23cm, mezcla 1.5x1.5cm", ejecutado entre los ejes 1 al 8, las juntas verticales y horizontales de mortero de cemento y arena, se encuentran entre los 2.0cm. a 5.0cm. de espesor, incumpliendo el Reglamento Nacional de Edificaciones, que establece que las juntas horizontales y verticales deben tener un espesor mínimo de 1.0cm y máximo de 1.5cm.

✓ En la propiedad de los señores Wilber Meneses Tineo y Lucía Quispe Allca, ubicada en la Progresiva 0+710 margen derecha, se evidenció que la faja marginal de 4.00m que establece la Resolución Directoral n.° 530-2019-ANA-AAA X MANTARO **(Apéndice n.° 6)**, no fueron cumplidas, por cuanto, se advierte que en el eje 1 la medida es de 2.52m y el eje 3 la medida es de 2.75m, se visualiza:

Vivienda intervenida en la progresiva 0+710, con desnivel donde se aprecia los ejes de intervención.

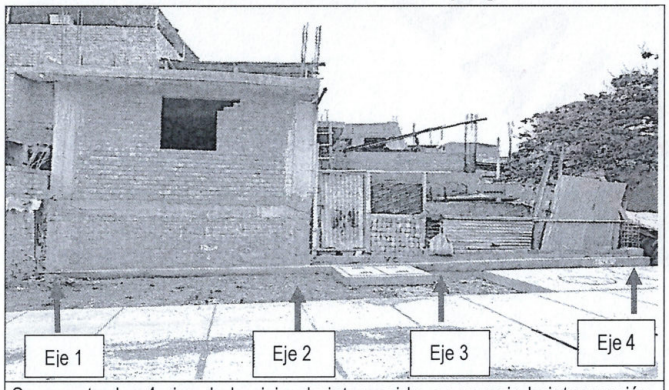
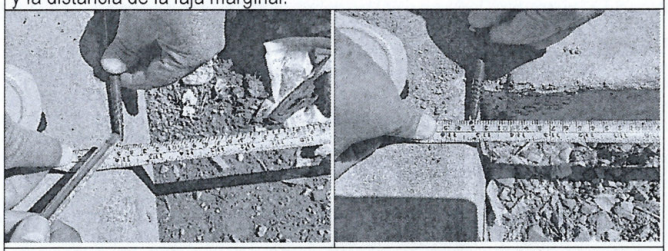
Imagen n.° 3
Zona de intervención en la progresiva 0+770

Así también, la partida 02.05.02 "Muros de ladrillo de soga de 9 x 12.5 x 23 cm, mezcla 1.5 x 1.5 cm.", se advierte que en la edificación de la vivienda los muros de ladrillo cuentan con juntas verticales y horizontales de mortero de cemento y arena, cuyas longitudes están entre los 2.0cm. a 5.0cm. de espesor, incumpliendo el Reglamento Nacional de Edificaciones, que establece que las juntas horizontales y verticales deben tener un espesor mínimo de 1.0 cm y máximo de 1.5 cm.

- ✓ En la propiedad de los señores Claudio Pillpe Yucra y Teodora Pillpe Yucra, ubicada en la progresiva 0+770 margen derecha, se evidenció que la faja marginal de 4.00m que establece la Resolución Directoral n.° 530-2019-ANA-AAA X MANTARO **(Apéndice n.° 6)**, no fueron cumplidas, por cuanto, se advierte que en el eje 1 la medida es de 2.945m y el eje 4 la medida es de 2.93m, se visualiza:

Se muestra los 4 ejes de la vivienda intervenida, se aprecia la intervención y la distancia de la faja marginal.

Se observa los ejes 1 y 4, donde la distancia respecto a la faja marginal es de 2.945 m. y 2.93 m., respectivamente, mismos que incumplen el ancho mínimo de 4.00m de faja marginal.
