INFORME DE CONTROL ESPECÍFICO N° 029-2024-2-5302-SCE

"SUMINISTRO Y MONTAJE DE REDES PRIMARIAS Y SECUNDARIAS DISPUESTOS PARA LA EJECUCIÓN DE LA OBRA Y SALDO DE OBRA: MEJORAMIENTO DE LOS SERVICIOS TURÍSTICOS PÚBLICOS DEL RECORRIDO TURÍSTICO DE LA LOCALIDAD DE LAMAS Y EL BARRIO KECHWA NATIVO WAYKU - PROVINCIA DE LAMAS - REGIÓN SAN MARTÍN - CODIGO SNIP 266882"

LIMA - PERÚ
27 DE MAYO DE 2024

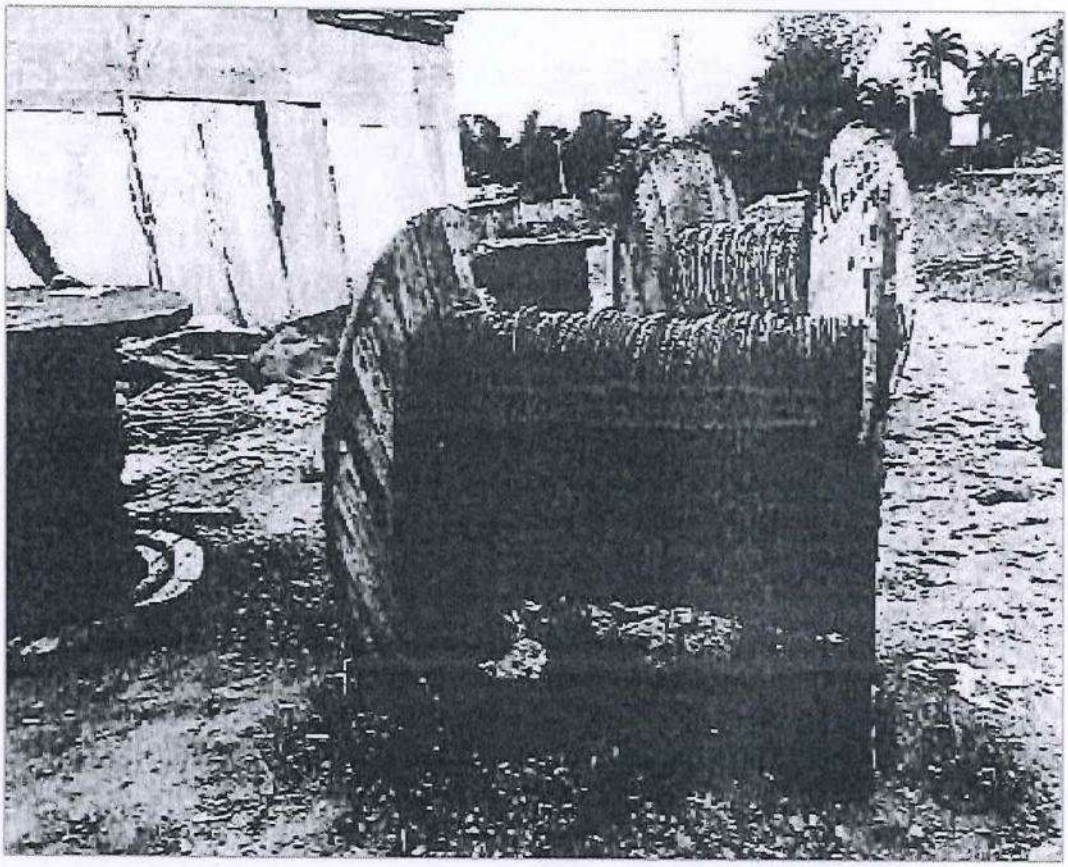
Imagen n.° 1

La imagen se encuentra incluida en el folio 113 del Acta de Constatación e Inventario y muestra tres (3) carretes de cable que se encuentran en uso, lo que evidencia la existencia de material eléctrico dejado por el contratista a la resolución del contrato.

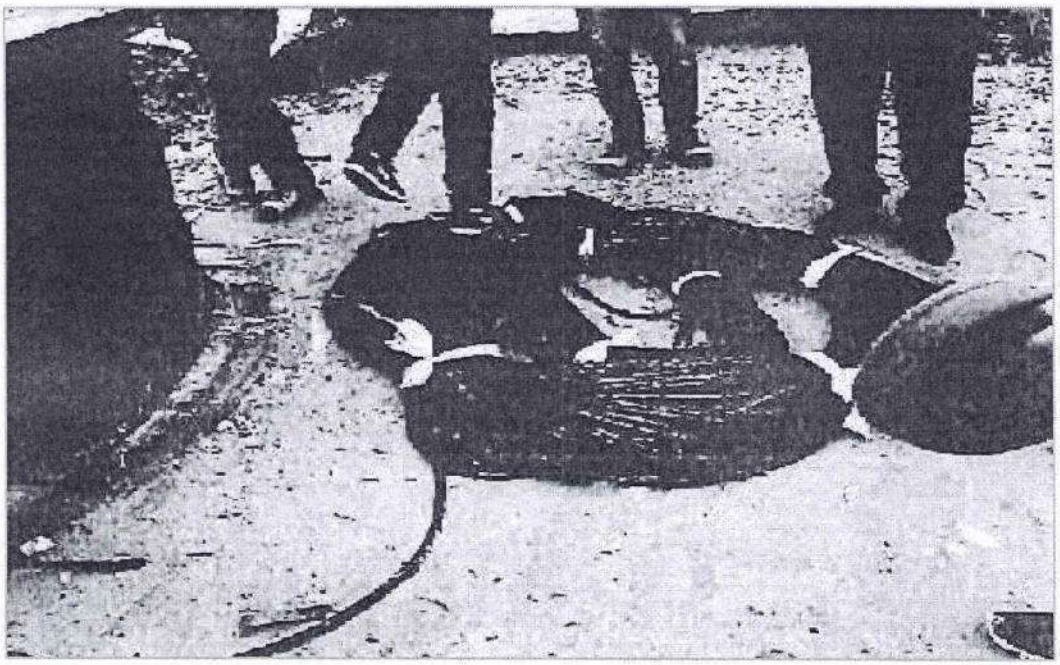
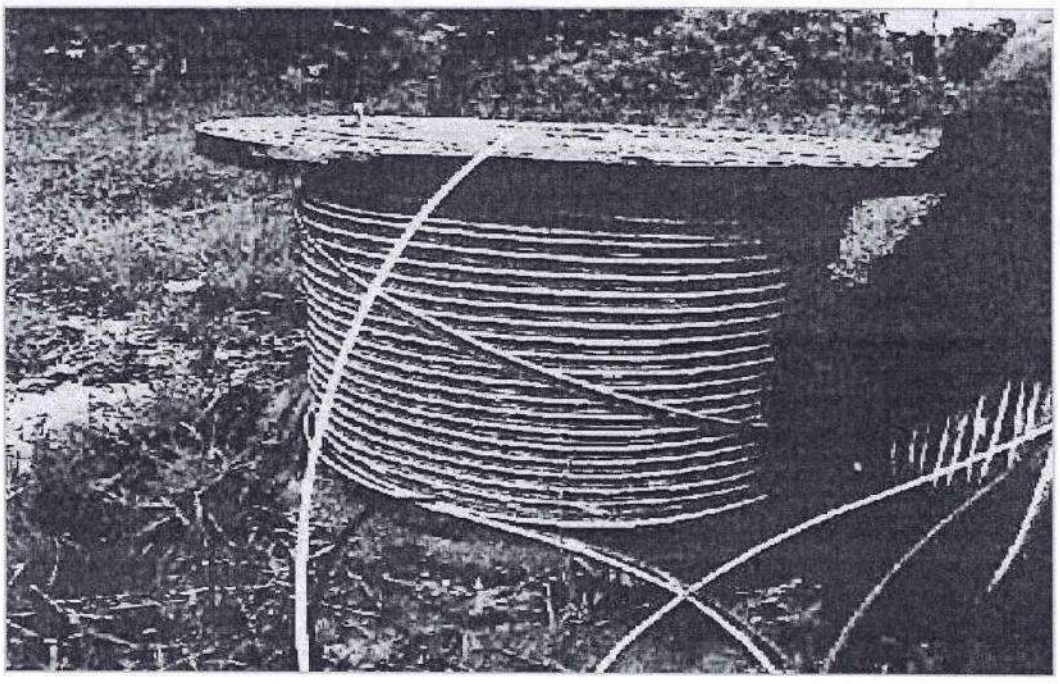
Imagen n.° 3

La imagen se encuentra incluida en el folio 112 del Acta de Constatación e Inventario y muestra un (1) carrete de cable en uso, lo que evidencia la existencia de material eléctrico dejado por el contratista a la resolución del contrato.

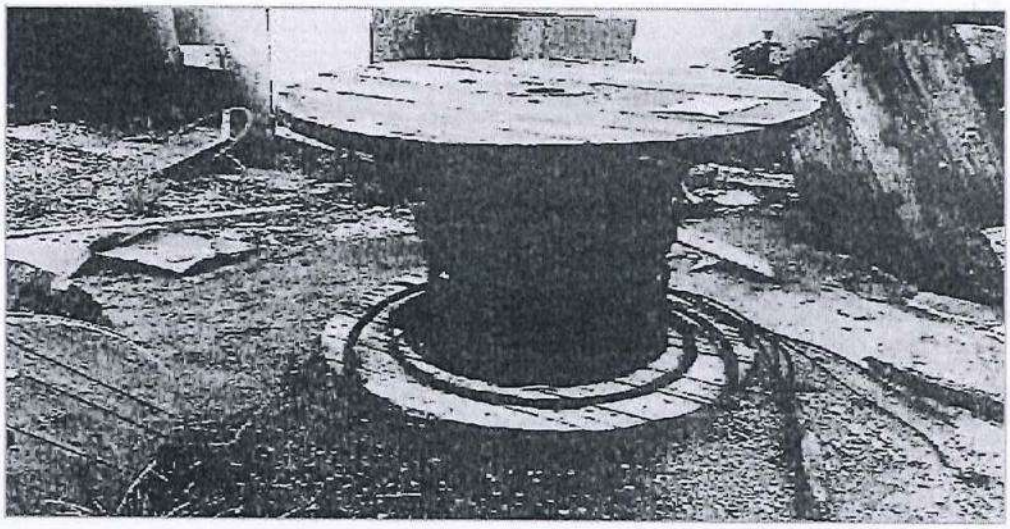
Imagen n.° 4

La imagen se encuentra incluida en el folio 112 del Acta de Constatación e Inventarios y muestra un (1) carrete de cable casi terminado, lo que evidencia la existencia de material eléctrico dejado por el contratista a la resolución del contrato.
