INFORME DE CONTROL ESPECÍFICO N° 12978-2024-CG/GRAP-SCE

SERVICIO DE CONTROL ESPECÍFICO A HECHOS CON PRESUNTA IRREGULARIDAD GERENCIA SUB REGIONAL CHANKA ANDAHUAYLAS – ANDAHUAYLAS - APURÍMAC

"CONTRATACIÓN DIRECTA N° 01-2021-GSRCH PARA LA ADQUISICIÓN DE UNA PLANTA GENERADORA DE OXÍGENO MEDICINAL REALIZADA POR LA GERENCIA SUB REGIONAL CHANKA"

25 DE MAYO DE 2024
APURÍMAC – PERÚ

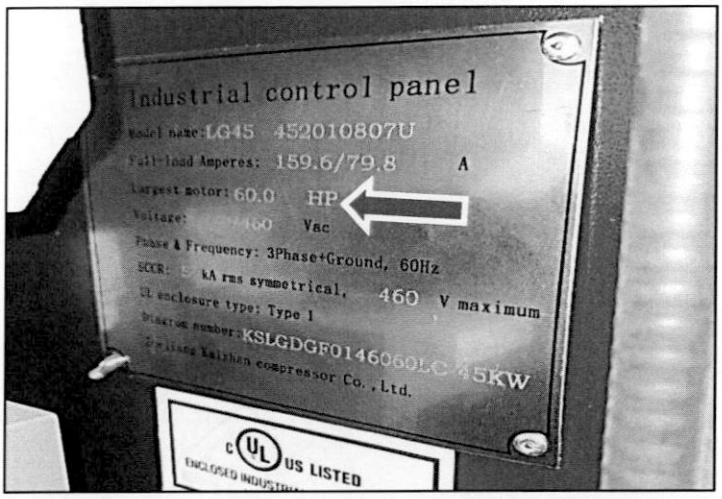
- Que, el compresor de aire estacionario solicitado fue de 60 kW; no obstante, el compresor verificado en la planta tiene una potencia de 60 hp que equivale a 44,74 kW, lo cual es menor a lo requerido; asimismo, la potencia del motor del ventilador es 1,1 kW, la misma que es inferior a lo solicitado (1,5 kW), como se aprecia en las imágenes siguientes:

Imagen n.° 7
Potencia del compresor estacionario de aire, según su placa de Identificación es de 60 HP

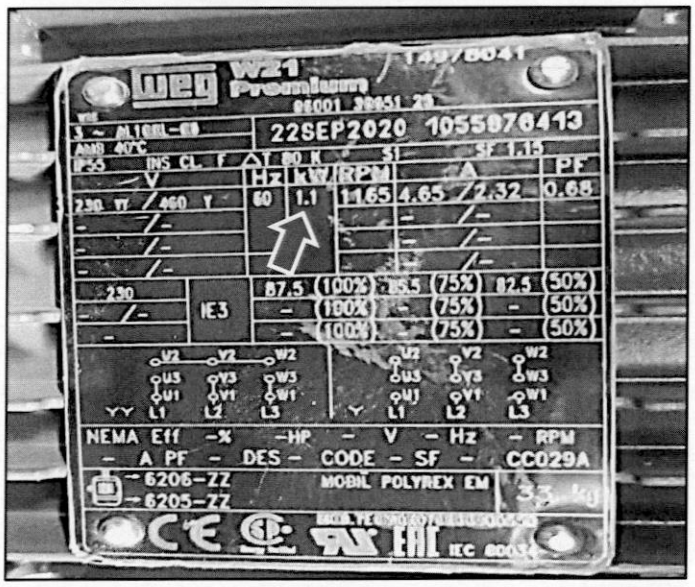
Imagen n.° 8
Potencia del ventilador del Compresor estacionario de aire, según su placa de identificación es de 1.1 kW

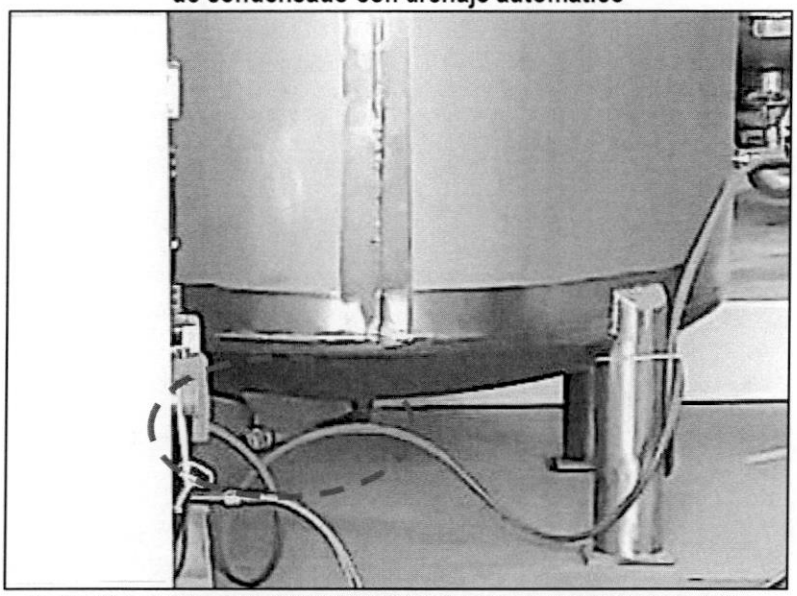
- El tanque de almacenamiento de oxígeno no cuenta el *purgador de condensado con drenaje automático,* como se aprecia en la imagen siguiente:

Imagen n.° 9
Tanque de almacenamiento de oxígeno sin purgador de condensado con drenaje automático
