INFORME DE HITO DE CONTROL Nº 004-2024-OCI/1319-SCC

"OBRA: MEJORAMIENTO DEL SERVICIO DE PROVISIÓN DE AGUA PARA EL SISTEMA DE RIEGO LA CHACRA EN EL PUEBLO TRADICIONAL YURA VIEJO, DISTRITO DE YURA - PROVINCIA DE AREQUIPA - DEPARTAMENTO DE AREQUIPA"

HITO N° 1: VALORIZACION N°4

PERÍODO DE EVALUACIÓN:
DEL 15 AL 21 DE FEBRERO DE 2024

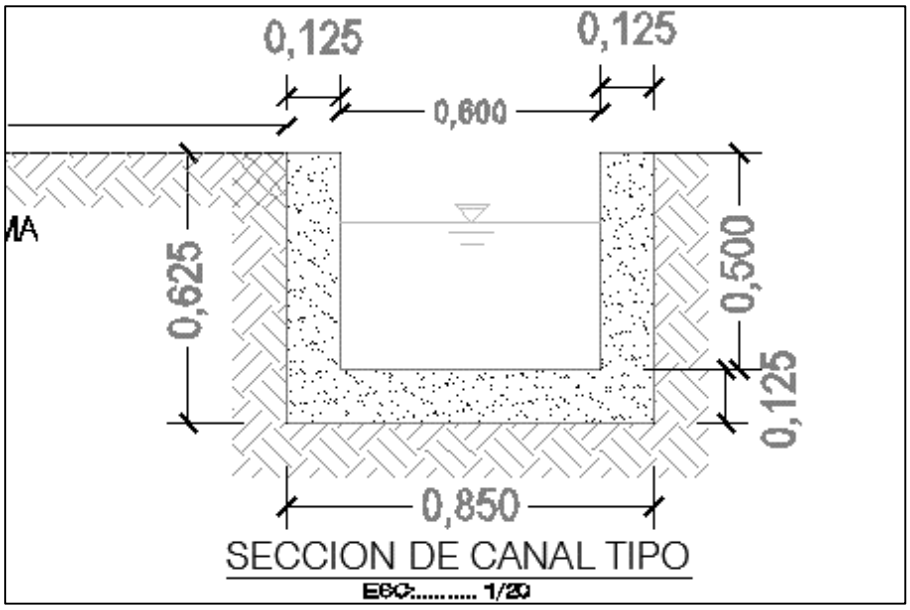
IMÁGEN N° 3
SECCION DE CANAL RECTANGULAR PROYECTADO

Y, de la revisión al expediente técnico alcanzado por la Entidad, se advierte que no se encontró memoria de cálculo del diseño estructural del canal de concreto; siendo que, los planos referidos a ésta, no consideran armadura de refuerzo frente a posibles esfuerzos de flexión, conforme se muestra en la siguiente imagen:

Fuente: Plano PP-01 Topografía-Planta –Perfil Tramo 1+772.90 al 2+772.90 del Expediente Técnico

Al respecto, indicar que los artículos 14.2.1. y 22.6.2 de la norma E.060 Concreto Armado del Reglamento Nacional de Edificaciones, indica que los muros estructurales sean de concreto simple o armado deben diseñarse considerando cargas laterales, según lo siguiente:

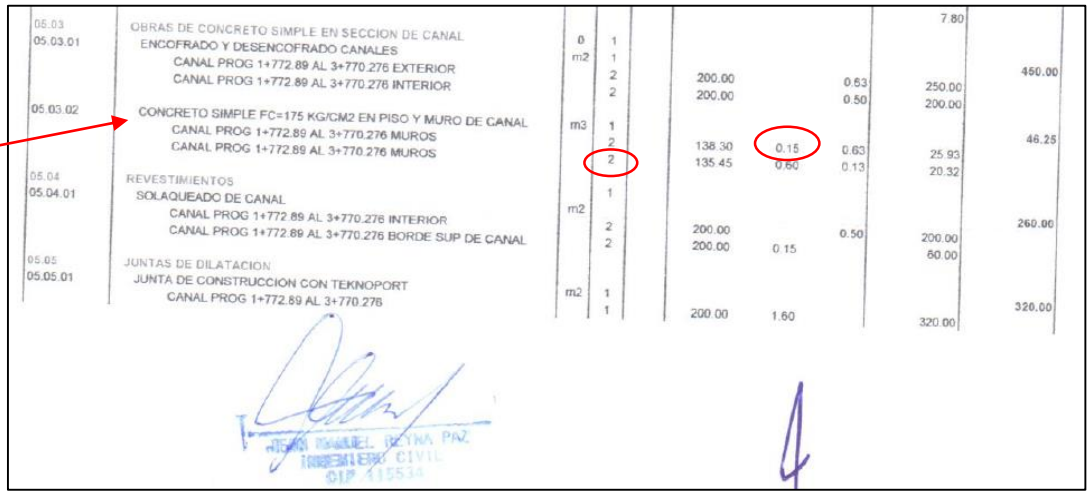
IMÁGEN N° 4

De la revisión a los metrados de las valorizaciones correspondiente a los meses de diciembre 2023[3] y enero 2024[4], la partida 05.03.02 CONCRETO SIMPLE F´C=175 KG/CM2 EN PISO Y MURO DE CANAL cuya unidad de medida es el metro cubico (m3) fue cuantificada con un espesor de muro de 0.15 m y con un factor de dos (2) veces la base de canal, conforme se muestra en las siguientes imágenes:

CUANTIFICACION DE VOLUMEN DE CONCRETO EN CANAL – VALORIZACION 2 DICIEMBRE 2023

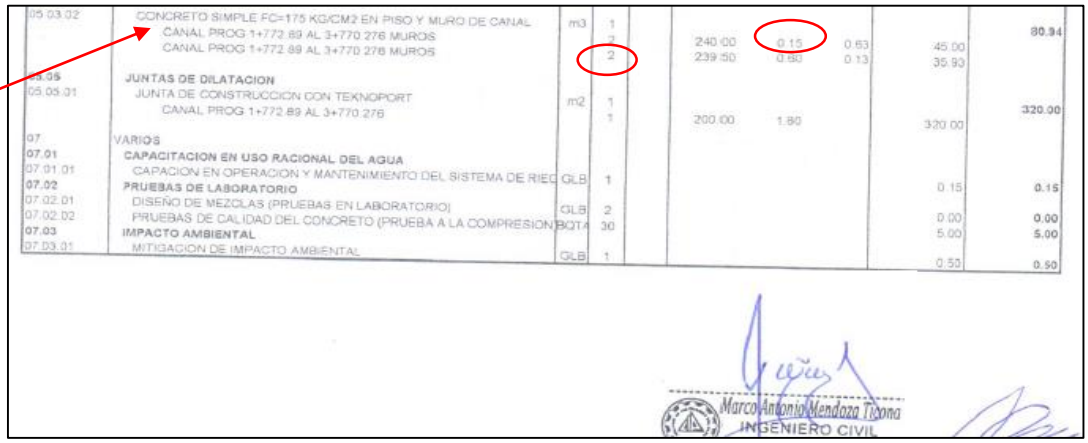
IMÁGEN N° 5

CUANTIFICACIÓN DE VOLÚMEN DE CONCRETO EN CANAL – VALORIZACION 3 DICIEMBRE 2023

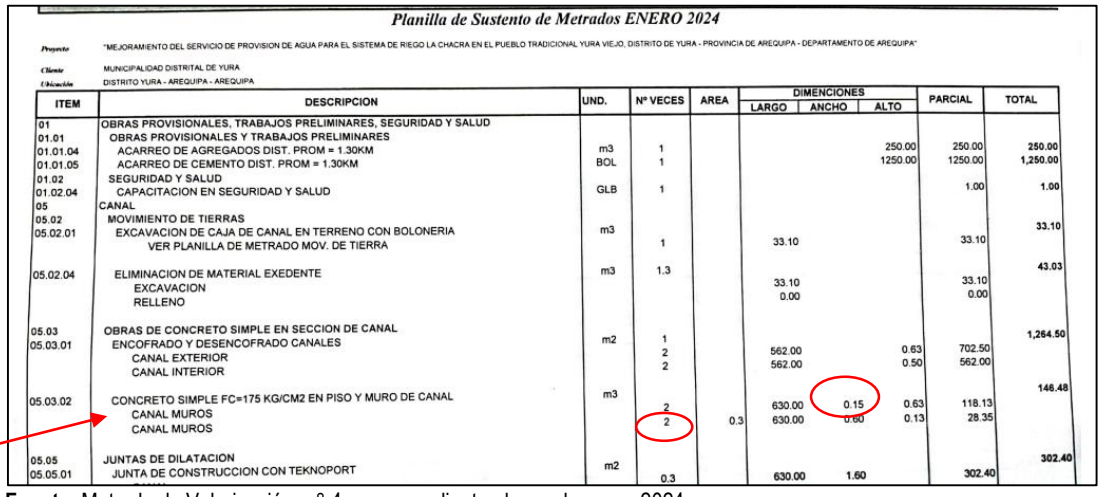
IMÁGEN N° 6

CUANTIFICACIÓN DE VOLÚMEN DE CONCRETO EN CANAL – VALORIZACION 3 DICIEMBRE 2023

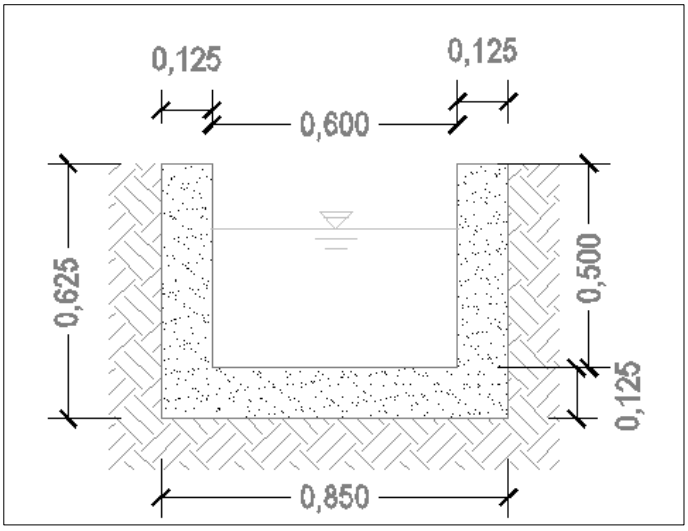
IMÁGEN N° 7
DIMENSIONES CANAL DE CONCRETO RECTANGULAR PROYECTADO

Sin embargo, de la revisión a los planos del expediente técnico, el espesor del muro del canal proyectado es de 0.125 m y con una (1) sola losa como base, conforme se muestra en la siguiente imagen:

Fuente: Plano SCC-01 del Expediente Técnico

Y, siendo que el canal de concreto tiene una sola (1) base, la duplicidad en la cuantificación de la base de canal en los metrados valorizados contravendría la referida normativa.

A esto, es de indicar que la Entidad no aprobó modificación alguna respecto al espesor de los muros de canal de concreto planteados en los planos del expediente técnico[5], por lo que el dimensionamiento de 0.15m en los metrados valorizados contrario a los 0.125m planteados contravendría la normativa aplicable.
