INFORME DE AUDITORÍA N° 028-2025-2-0472-AC

AUDITORÍA DE CUMPLIMIENTO
MUNICIPALIDAD DISTRITAL DE CIUDAD NUEVA
CIUDAD NUEVA, TACNA, TACNA

"ELABORACIÓN Y APROBACIÓN DEL EXPEDIENTE TÉCNICO DEL PROYECTO: MEJORAMIENTO DE LA INFRAESTRUCTURA VIAL EN LA AV. JUAN MOORE DEL TRAMO AV. MANUEL CUADROS - AV. LOS PRECURSORES DEL DISTRITO DE CIUDAD NUEVA - TACNA - TACNA"

PERÍODO: 30 DE NOVIEMBRE DE 2018 AL 26 DE DICIEMBRE DE 2022

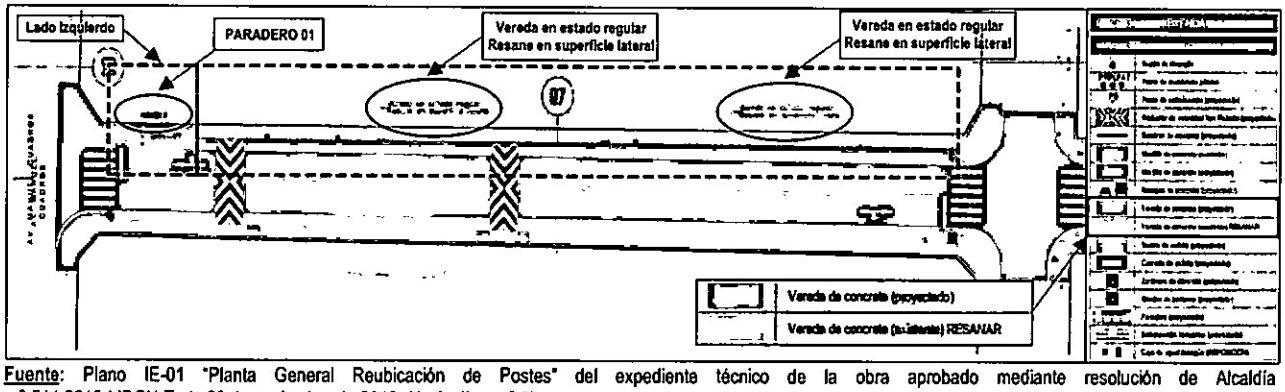
Imagen n.° 1
Vista de la Av. Juan Moore - tramo entre la Av. Manuel Cuadros y calle Baquijano y Carrillo

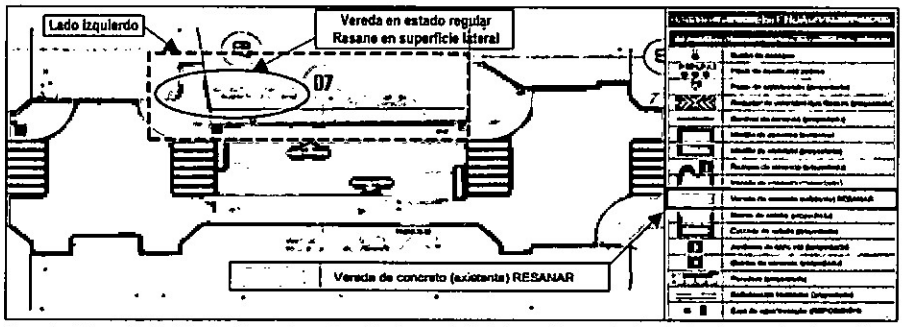
De igual manera, precisó que: *"(...) se advirtió que en la **"vereda lado izquierdo" de la Av. Juan Moore, tramo entre la calle Hermanos Angulo y la calle Hermanos Cárcamo**, los trabajos a realizar eran: **"Vereda en estado regular - Resane en superficie lateral"**, lo cual concuerda con la descripción de los trabajos en la leyenda que indicaba: **"Vereda de concreto (existente) RESANAR"**.* Lo mencionado se muestra en la imagen siguiente:

Imagen n.° 2
Vista de la Av. Juan Moore – tramo entre la calle Hermanos Angulo y calle Hermanos Cárcamo

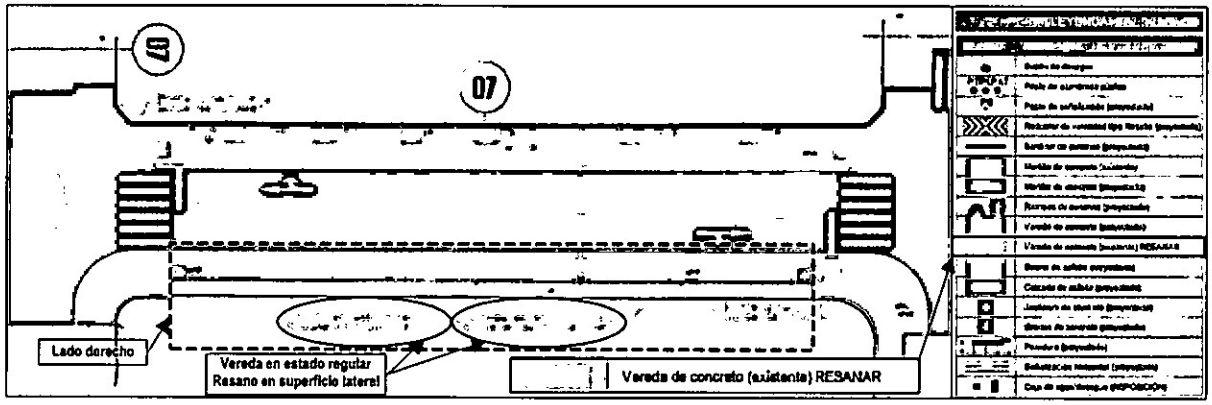
Aunado a ello, señaló que: *"(...) en el mencionado plano, se advirtió que en la **"vereda lado derecho" de la Av. Juan Moore, tramo entre la calle Hermanos Cárcamo y la Av. Los Precursores**, los trabajos a realizar eran: **"Vereda en estado regular - Resane en superficie lateral"**. Asimismo, en la descripción de los trabajos en la leyenda indicó: **"Vereda de concreto (existente) RESANAR"**.* Lo indicado se muestra a continuación:

Imagen n.° 3
Vista de la Av. Juan Moore – tramo entre la calle Hermanos Cárcamo y Av. Los Precursores

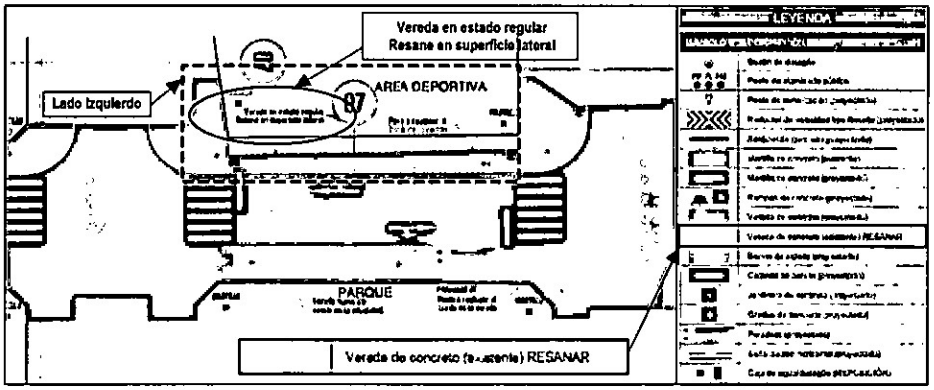
Del mismo modo, indicó que: *"(...) en la vereda **"lado izquierdo" de la Av. Juan Moore, tramo entre la calle Hermanos Angulo y la calle Hermanos Cárcamo**, los precitados planos del Expediente Técnico Definitivo indicaban: **"Vereda en estado regular - resane en superficie lateral"**, así como, en la descripción de los trabajos en la leyenda precisa: **"Vereda de concreto (existente) RESANAR"**, lo cual también era similar a lo descrito en el "plano que indicaba los trabajos a realizarse[63]" del Expediente Técnico Primigenio (...)".* Lo indicado se muestra en las imágenes siguientes: .

Imagen n.° 8
Propuesta de la Av. Juan Moore – tramo entre la Calle Hermanos Angulo y calle Hermanos Cárcamo según Plano IE-01 "Planta General Ubicación de Martillos" del Expediente técnico definitivo

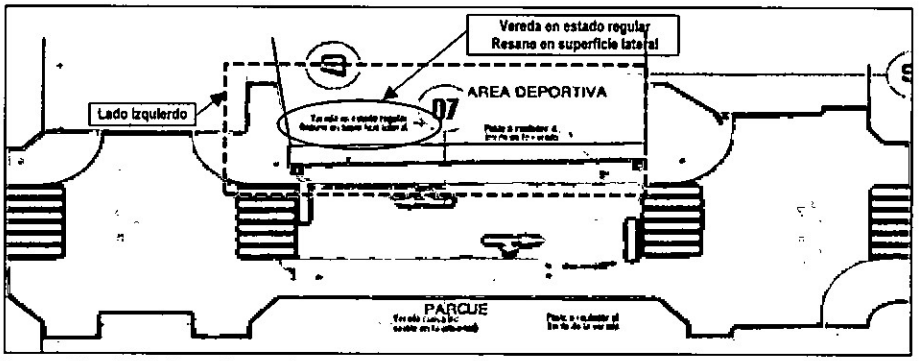
Imagen n.° 9

Propuesta de la Av. Juan Moore – tramo entre la Calle Hermanos Angulo y calle Hermanos Cárcamo según Plano IE-02 "Planta General Rampas Vehiculares" del Expediente técnico definitivo

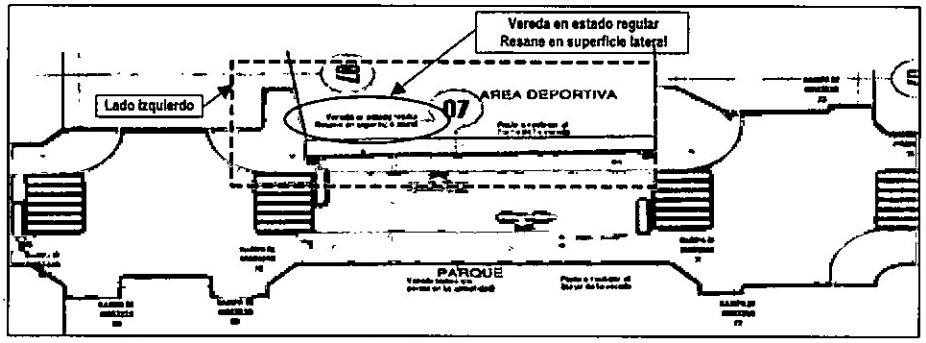
Imagen n.° 10

Propuesta de la Av. Juan Moore – tramo entre la Calle Hermanos Angulo y calle Hermanos Cárcamo según Plano IE-03 "Planta General Rampa de Martillos" del Expediente técnico definitivo

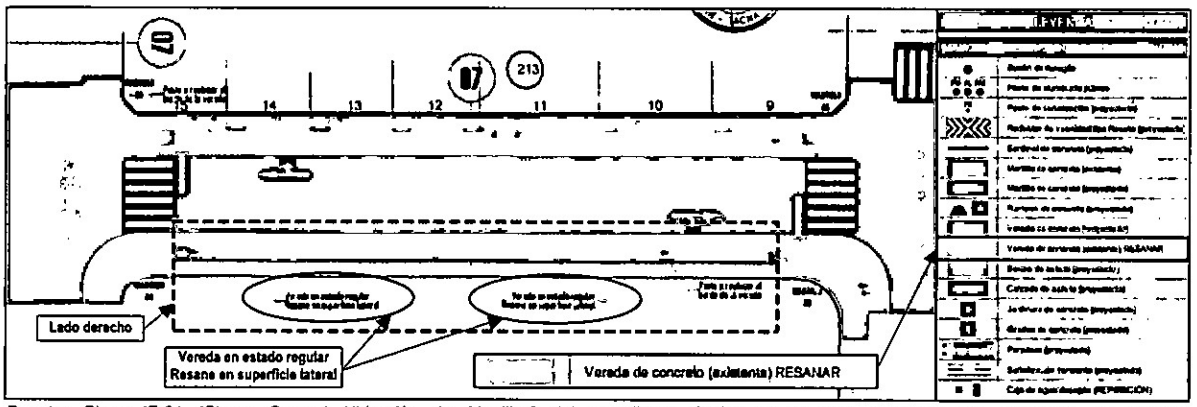
Imagen n.° 12

Adicional a ello, mediante el informe técnico n.° 001-2025-CG/OCI-MPT-PHR de 9 de abril de 2025 **(Apéndice n.° 23)**, el Especialista Técnico de la comisión auditora, indicó: *"(...) en la vereda **"lado derecho" de la Av. Juan Moore, tramo entre la calle Hermanos Cárcamo - Av. Los Precursores**, los mencionados planos del Expediente Técnico Definitivo señalaban: **"Vereda en estado regular - Resane en superficie lateral"**, y, en la descripción de los trabajos en la leyenda precisaba: **"Vereda de concreto (existente) RESANAR"**, lo cual también era similar a lo descrito en el "plano que indicaba los trabajos a realizarse[64]" del Expediente Técnico Primigenio (...)".* Aspecto que se muestra en las imágenes siguientes:

Propuesta de la Av. Juan Moore – tramo entre la calle Hermanos Cárcamo y Av. Los Precursores según Plano IE-01 "Planta General Ubicación de Martillos" del Expediente técnico definitivo

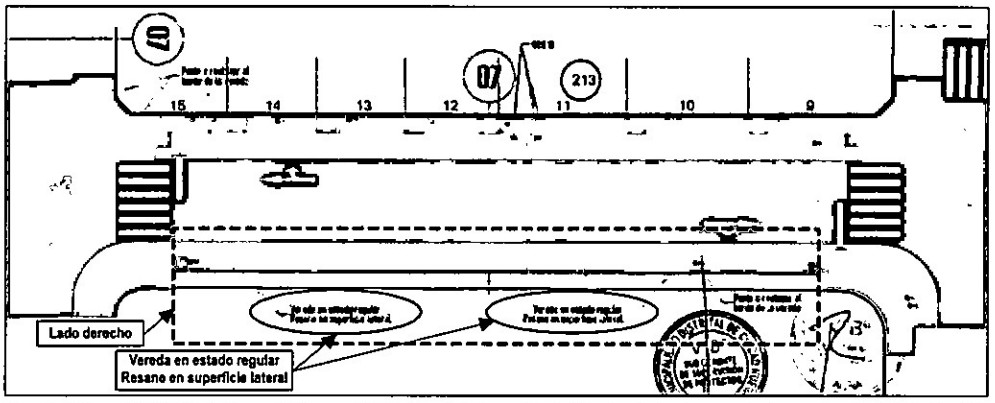
Imagen n.° 13

Propuesta de la Av. Juan Moore – tramo entre la calle Hermanos Cárcamo y Av. Los Precursores según Plano IE-02 "Planta General Rampas Vehiculares" del Expediente técnico definitivo

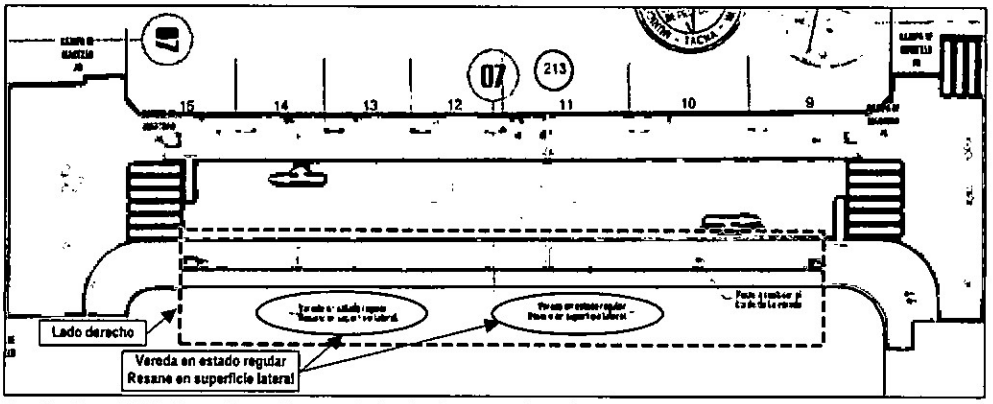
Imagen n.° 14

Propuesta de la Av. Juan Moore – tramo entre la calle Hermanos Cárcamo y Av. Los Precursores según Plano IE-03 "Planta General Rampa de Martillos" del Expediente técnico definitivo

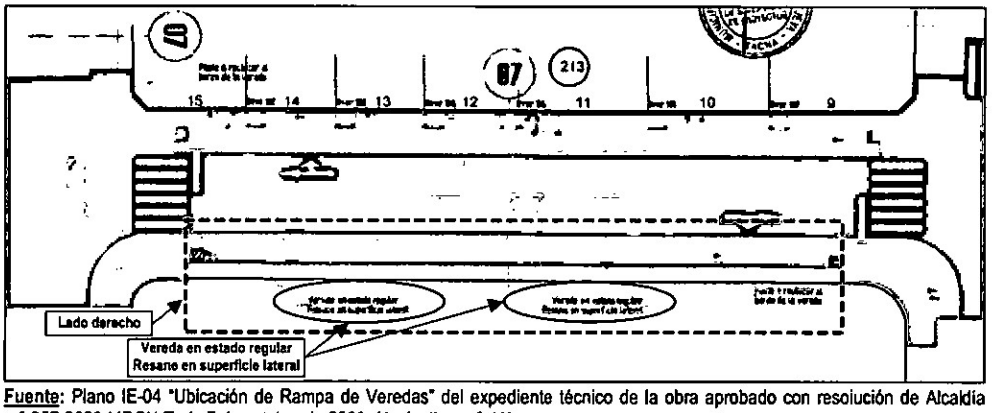
Imagen n.° 15

Propuesta de la Av. Juan Moore – tramo entre la calle Hermanos Cárcamo y Av. Los Precursores según Plano IE-04 "Ubicación de Rampa de Veredas" del Expediente técnico definitivo

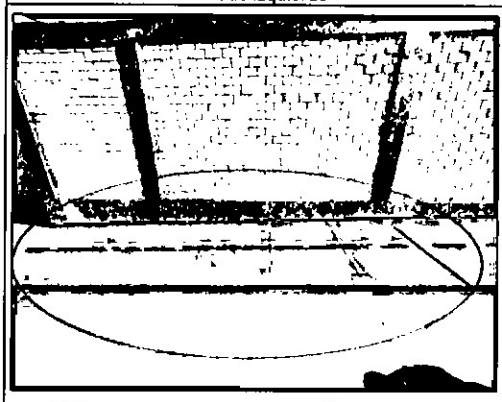
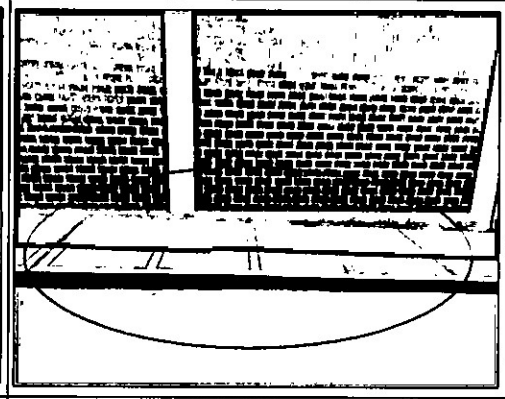
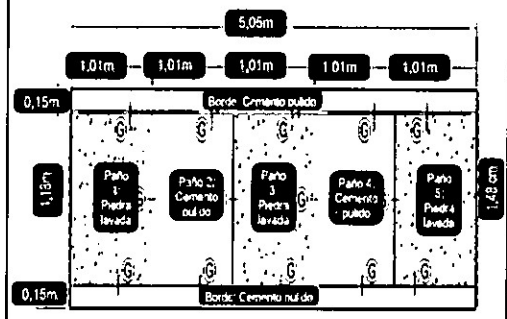
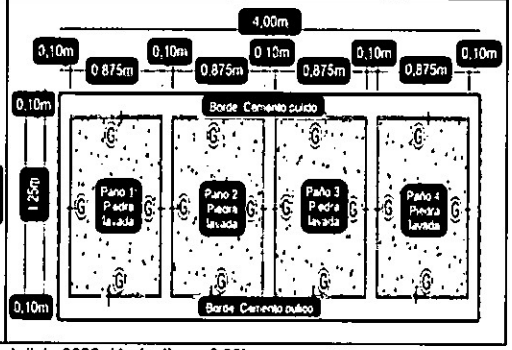
Cuadro n.° 11
Comparación entre las características de las veredas "lado izquierdo" y "lado derecho" del tramo entre la Av. Manuel Cuadros y la calle Baquijano y Carrillo

Sin embargo, de la comparación realizada por el Especialista Técnico de la comisión auditora, se determinó que las características de la **vereda "lado izquierdo",** respecto a lo indicado en el "Plano DE-01: Detalle de veredas" del Expediente técnico definitivo **(Apéndice n.° 10),** difieren en la distancia entre juntas de dilatación (5,05m), el ancho (1,01m), la cantidad (cinco) y acabado de los paños interiores (piedra lavada y cemento pulido de forma intercalada); además, de no contar con bordes de separación de cemento pulido entre ellos, caso contrario ocurre con la **vereda "lado derecho"**, en donde los *"planos que indicaban los trabajos a realizarse*[99]*"* del expediente técnico definitivo, señalaban que se debían realizar **"trabajos de veredas nuevas",** sí presentaba características similares al precitado plano. Lo indicado se muestra en las siguientes imágenes:

Vista fotográfica de 3 de abril de 2025 de la vereda "Lado Izquierdo"	Vista fotográfica de 3 de abril de 2025 de la vereda "Lado Derecho"

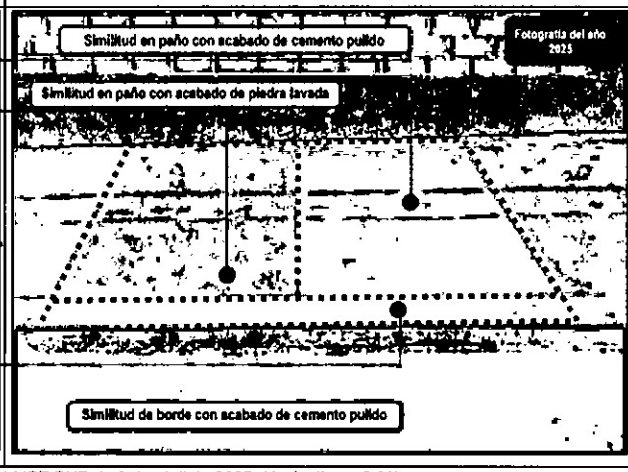
Imágenes n.os 24 y 25
Comparación entre el Panel Fotográfico del Expediente técnico definitivo y Acta de visita de inspección n.° 003-2025-OCI.MPT-AVJM-1 de 3 de abril de 2025

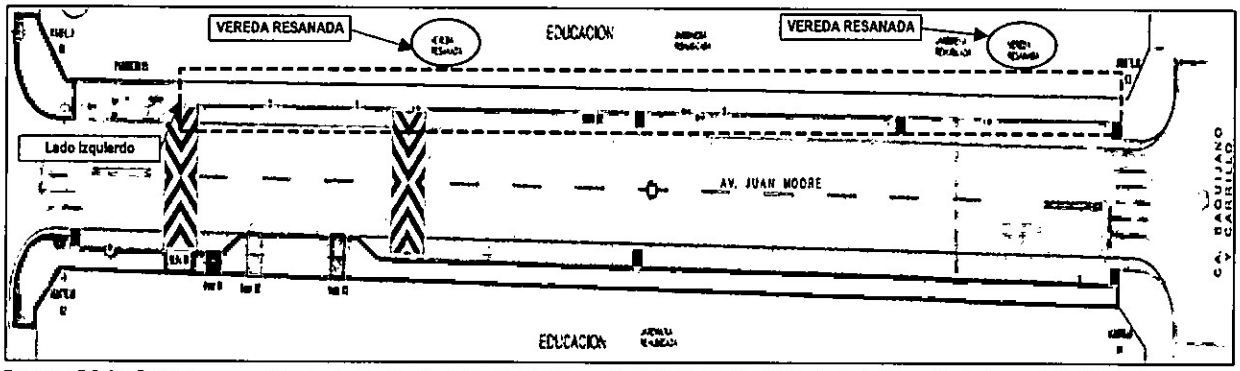
Imagen n.° 26
Trabajos realizados en la Av. Juan Moore, tramo entre la Av. Manuel Cuadros y calle Baquíjano y Carrillo según Plano "PG-01: Plano de avance físico final – Liquidación de Contrato"

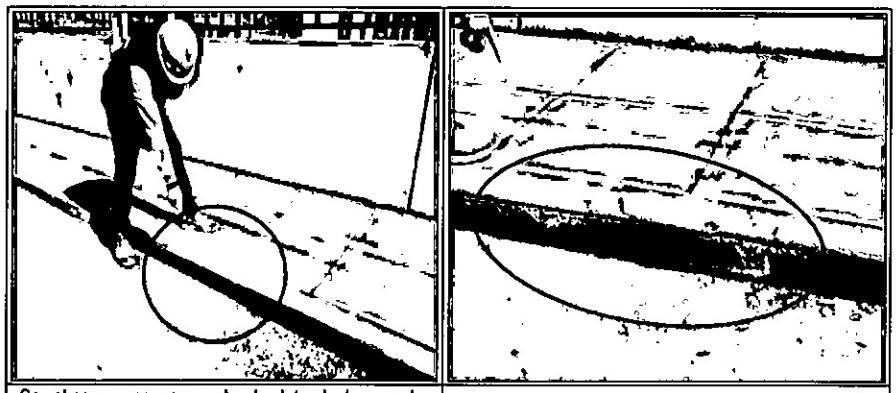
*"FIGURA A: **Que entre los años 2021 y 2022 los trabajos realizados entre las calles Baquíjano y Carrillo con la Av. Manuel Cuadros, de acuerdo a los planos finales de Liquidación de Obra** que se presentaron se muestra trabajos en 2 jardinera, 1 paradero y resane que tenían defectos puesto que no tenían planos en detalle para esta intervención del martillo N° 1, **no ejecución de veredas nuevas**. (folios 350 y 351)* (El énfasis es agregado)".

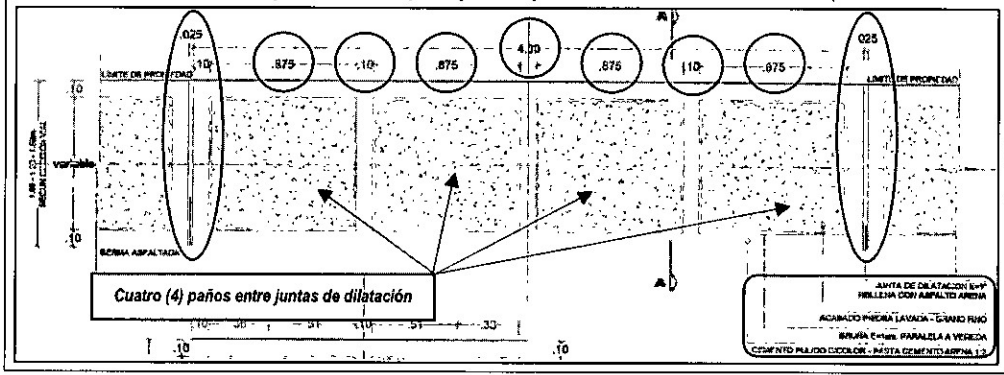
Cuadro n.° 12
Características de la vereda según "Plano DE-01: Detalle de veredas" y especificaciones técnico del Expediente técnico definitivo

Además de ello, el Especialista Técnico de la comisión auditora, también advirtió que, **en el "Plano DE-01: Detalle de veredas" y en las especificaciones técnicas del expediente técnico definitivo (Apéndice n.° 10),** se indicaban las características técnicas del diseño de las veredas para su ejecución física.

Tales características técnicas refieren a la distancia entre juntas de dilatación (no mayor a 4,00m), así como la cantidad de paños interiores (cuatro), el ancho (0,875m) y el acabado interior (piedra lavada- grano fino) de cada uno de ellos, además de contar con bordes de separación tanto entre ellos como perimetralmente, con acabado en cemento pulido. Lo indicado se detalla en el siguiente cuadro:

Características de las veredas según "Plano DE-01: Detalle de veredas" y especificaciones técnicas del Expediente técnico definitivo (detalle típico)
• **Distancia entre juntas:** 4,00m, ello es concordante con lo establecido en las especificaciones técnicas de la **"partida 01.05.03.02 Vereda de concreto e=0.10m F'c=175 kg/cm2 Acabado c/piedra lavada bruñado (m2)"** que señala: *"(...) El vaciado de la base se ejecutará por paños alternados, (...) y* ***el largo de los paños no excederá los 4mt****."* (El énfasis es agregado). • **Cantidad de paños entre juntas:** Cuatro (4) paños con un ancho de 0,875m y largo variable cada uno. • **Acabado de paños:** Todos los paños con Piedra lavado-grano fino, bordeados con bruña de e=1cm. • **Distancia de bordes separación entre paños:** 0,10m, sin bruña divisoria. • **Acabado de bordes separación entre paños:** Cemento pulido s/color. • **Distancia de bordes de separación entre paño y borde perimetral de la vereda:** 0,10m. • **Acabado de bordes de separación entre paño y borde perimetral de la vereda:** Cemento pulido s/color.

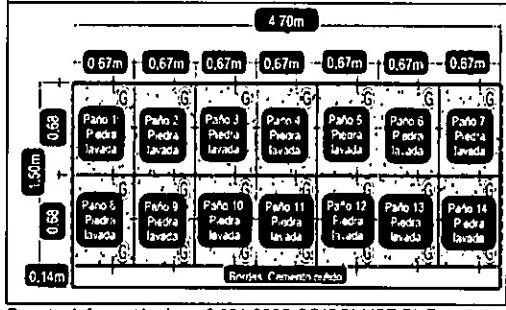
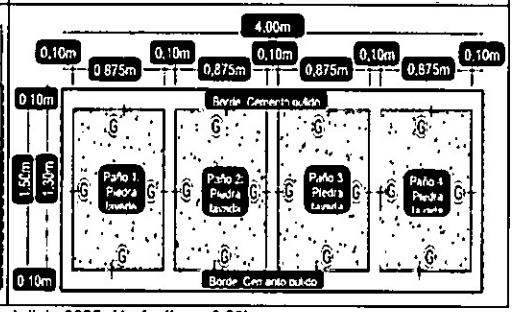
Cuadro n.° 13
Comparación entre las características de las veredas "lado izquierdo" y "lado derecho" del tramo entre la calle Hermanos Angulo y la calle Hermanos Cárcamo

Sin embargo, de la comparación realizada por el Especialista Técnico de la comisión auditora, se determinó que las características de la **vereda "lado izquierdo"**, respecto a lo indicado en el "Plano DE-01: Detalle de veredas" del expediente técnico definitivo **(Apéndice n.° 10)**, difieren en la distancia entre juntas de dilatación (4,70m), el ancho (0,67m), la cantidad (catorce), además de no contar con bordes de separación de cemento pulido entre ellos, ni con respecto al límite de la losa deportiva con la cual colinda; caso contrario, ocurre con la **vereda "lado derecho"**, en donde los *"planos que indicaban los trabajos a realizarse*[106]*"* del expediente técnico definitivo, señalaban que se debían realizar **"trabajos de veredas nuevas"**, sí presentaba características similares al precitado plano. Lo indicado se muestra en las siguientes imágenes:

Detalle de paños entre juntas de dilatación de vereda "lado izquierdo"	**Detalle de paños entre juntas de dilatación de vereda "lado derecho"**

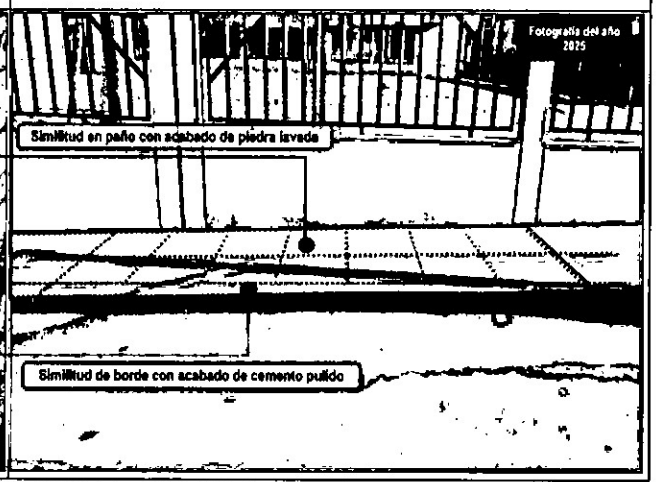
Imágenes n.os 29 y 30
Comparación entre el panel fotográfico del Expediente técnico definitivo y Acta de visita de inspección n.° 003-2025-OCI.MPT-AVJM-1 de 3 de abril de 2025

Así también, de la comparación entre las vistas fotográficas de dicho tramo de vereda en el **"Panel Fotográfico"** del Expediente técnico definitivo correspondiente al año 2020[107] **(Apéndice n.° 10)** con las fotografías que constan en el Acta de Visita de Inspección n.° 003-2025-OCI.MPT-AVJM-1 de 3 de abril de 2025 **(Apéndice n.° 35)**, el Especialista Técnico de la comisión auditora advirtió que **presentan características técnicas similares entre sí**, según se observa a continuación:

Panel fotográfico del *"Tramo 24: Calle Hermanos Angulo – Calle Hermanos Cárcamo"* del Expediente técnico definitivo.	"Panel fotográfico" de la vereda "lado izquierdo" de la Av. Juan Moore del tramo entre la calle Hermanos Angulo y la calle Hermanos Cárcamo, según consta en el Acta de visita de inspección n.° 003-2025 OCI.MPT-AVJM-1 de 3 de abril de 2025.

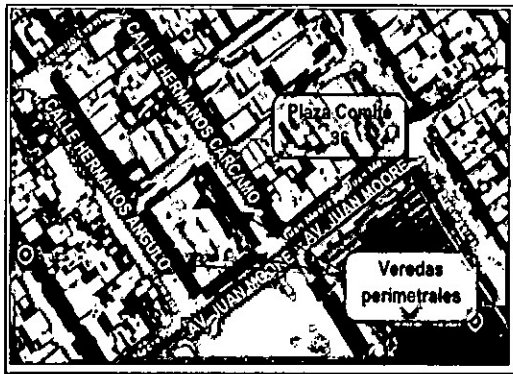
Imágenes n.os 31 y 32
Vista de las veredas perimetrales que colindan con la Plaza del Comité 36

Más aún que, de la inspección realizada, el Especialista Técnico de la comisión auditora, advirtió que el diseño de las veredas de dicho tramo, también continúa alrededor de las veredas perimetrales colindantes de la plaza del Comité 36 del distrito de Ciudad Nueva, a lo largo de calle Hermanos Angulo y de la calle Hermanos Cárcamo, aspecto que se detalla en el informe técnico n.° 001-2025-CG/OCI-MPT-PHR de 9 de abril de 2025 y que se refieren en la imagen siguiente:

Imagen recuperada el 3 de abril de 2025 del aplicativo de Google Maps, disponible en: https://maps.app.goo.gl/NHqJJVNZqe6F3BWS9	Vista de la vereda perimetral de la Plaza del Comité 36, hacia el lado de la calle Hermanos Angulo según Acta de visita de inspección n.° 003-2025-OCI.MPT-AVJM-1 de 3 de abril de 2025. (Apéndice n.° 35).

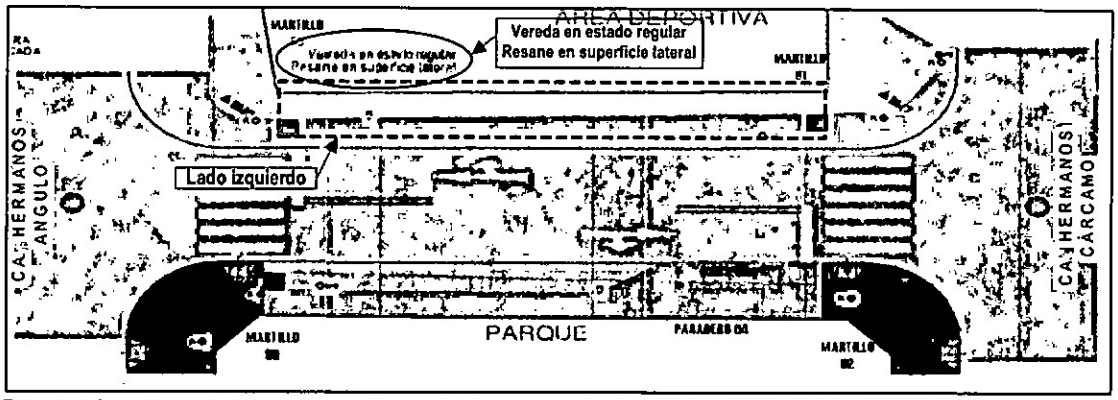
Imagen n.° 33
Trabajos realizados en la Av. Juan Moore, tramo entre la calle Hermanos Angulo y la calle Hermanos Cárcamo según Plano "PG-01: Plano de avance físico final – Liquidación de Contrato"

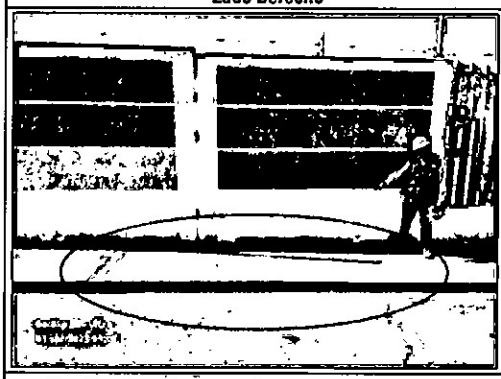
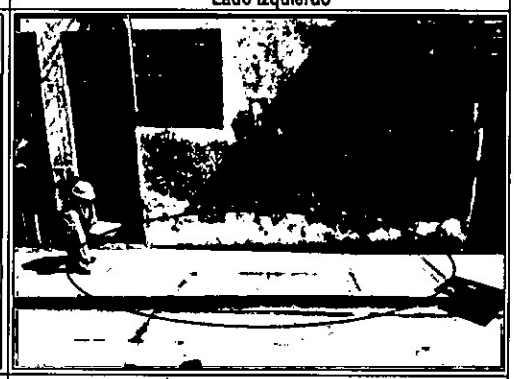
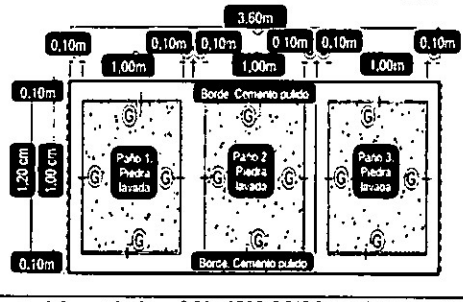
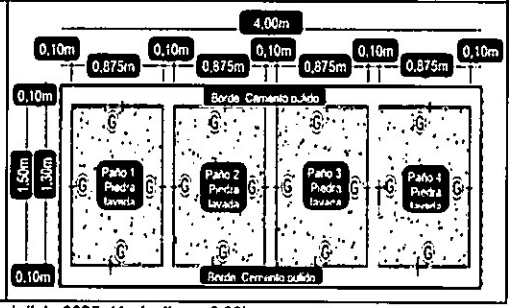
Cuadro n.° 15
Comparación entre las características de las veredas "lado derecho" y "lado izquierdo" del tramo entre la calle Hermanos Cárcamo y la Av. Los Precursores

Sin embargo, de la comparación realizada por el Especialista Técnico de la comisión auditora, se determinó que las características de la **vereda "lado derecho"**, respecto a lo indicado en el "Plano DE-01: Detalle de veredas" del expediente técnico definitivo **(Apéndice n.° 10)**, difieren en la distancia entre juntas de dilatación (3,60m), el ancho (1,00m), la cantidad (tres), además de contar con una bruña en el medio de los bordes de separación de cemento pulido entre ellos, caso contrario ocurre con la **vereda "lado izquierdo"**, en donde los *"planos que indicaban los trabajos a realizarse*[112]*"* del expediente técnico definitivo, señalaban que se debían realizar **"trabajos de veredas nuevas"**, sí presentaba características similares al precitado plano. Lo indicado se muestra en las siguientes imágenes:

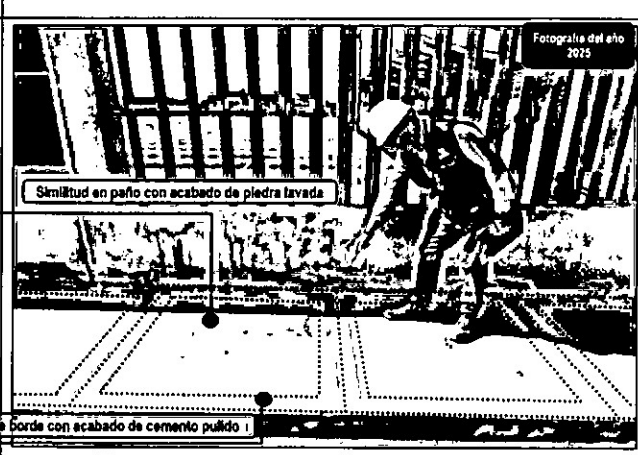
Imágenes n.os 36 y 37
Comparación entre el panel fotográfico del Expediente técnico definitivo y Acta de visita de inspección n.° 003-2025-OCI.MPT-AVJM-1 de 3 de abril de 2025

Además de ello, de la comparación entre las vistas fotográficas de dicho tramo de vereda en el **"Panel Fotográfico"** del Expediente técnico definitivo correspondiente año al 2020[113] **(Apéndice n.° 10)** con las fotografías que constan en el Acta de visita de inspección n.° 003-2025-OCI.MPT-AVJM-1 de 3 de abril de 2025 **(Apéndice n.° 35)**, el Especialista Técnico de la comisión auditora advirtió que **presentan características técnicas similares entre sí**, según se observa a continuación:

Panel fotográfico del *"Tramo 26: Calle Hermanos Cárcamo – Avenida Los Precursores"* del Expediente técnico definitivo.	"Panel fotográfico" de la vereda "lado derecho" de la Av. Juan Moore del tramo entre la calle Hermanos Cárcamo y Av. Los Precursores, según consta en el Acta de visita de inspección n.° 003-2025 OCI.MPT-AVJM-1 de 3 de abril de 2025.

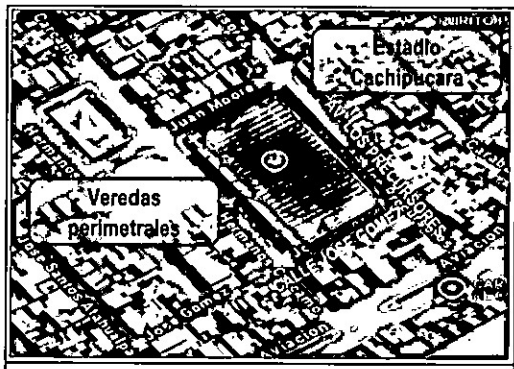
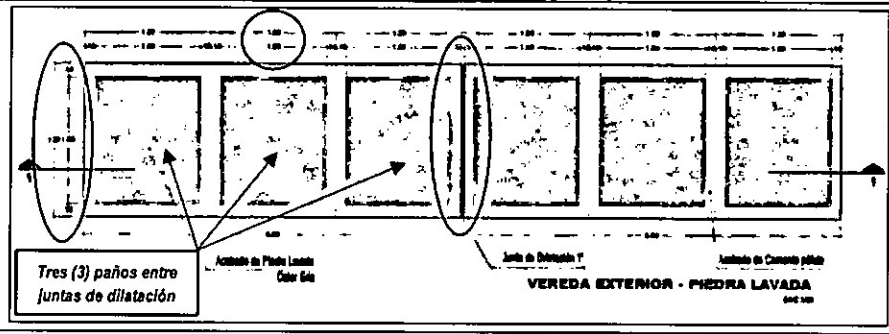
Imágenes n.os 38, 39 y 40
Vista de las veredas perimetrales que colindan con el Estadio Cachipucara

Vista de la vereda perimetral del Estadio Cachipucara hacia la Av. Los Precursores según Acta de visita de inspección n.° 003-2025-OCI.MPT-AVJM-1 de 3 de abril de 2025. **(Apéndice n.° 45).**

Detalle de vereda exterior- piedra lavada del Plano "Detalle de pisos" del Expediente Técnico con el cual se ejecutó la Obra "Mejoramiento del Campo Deportivo Cachipucara en la Ampliación del Asentamiento Humano Marginal Distrito de Ciudad Nueva - Tacna".

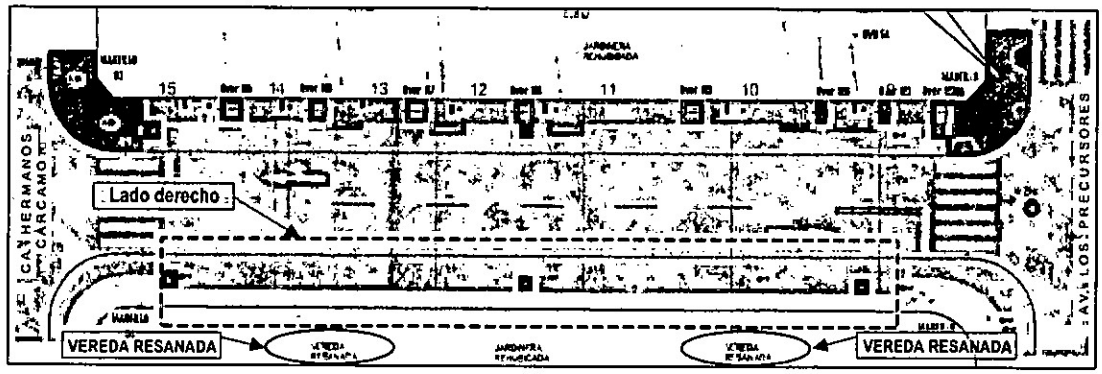
Imagen n.° 41
Trabajos realizados en la Av. Juan Moore, tramo entre la calle Hermanos Cárcamo y la Av. Los Precursores según Plano "PG-01: Plano de avance físico final – Liquidación de Contrato"
