**INFORME DE CONTROL CONCURRENTE  
N° 013-2023-OCI/0446-SCC**

**CONTROL CONCURRENTE  
MUNICIPALIDAD DISTRITAL DE SAN ANTONIO  
SAN ANTONIO, MARISCAL NIETO, MOQUEGUA**

**“CREACIÓN DEL SERVICIO DEPORTIVO EN EL SECTOR  
A-11, CENTRO POBLADO SAN ANTONIO, DISTRITO DE  
MOQUEGUA, PROVINCIA DE MARISCAL NIETO,  
DEPARTAMENTO DE MOQUEGUA”**

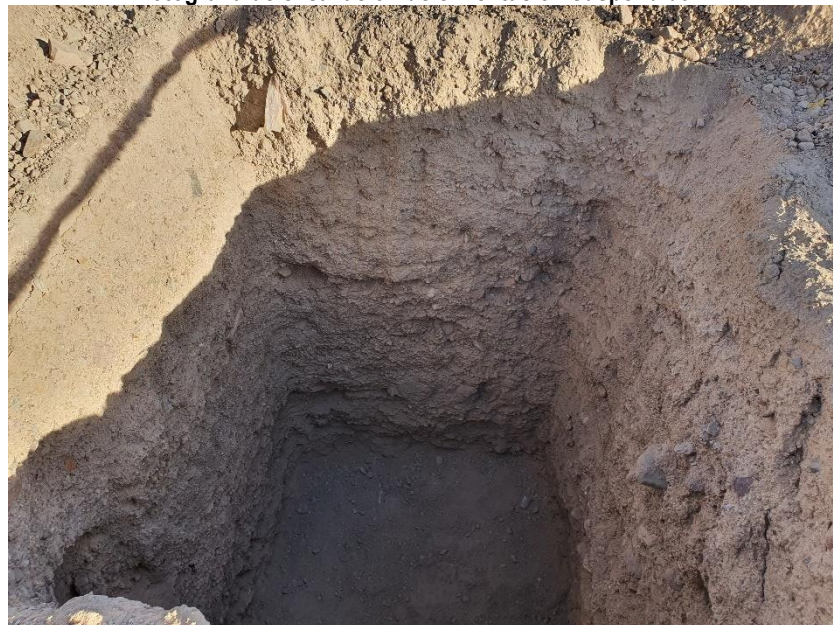
**Imagen n.º 02**  
**Fotografía de excavación de cimentación suspendida**

El inspector comenta que en el mes de junio durante la excavación para las cimentaciones de pedestales cercanos a la Av. San Antonio Este, se advirtió que el terreno presenta características no aptas para cimentar por lo que se asentó lo advertido en el cuaderno de obra y la residencia requirió un servicio de mecánica de suelos para el planteamiento de soluciones a los problemas geodinámicos locales u otros relacionados que se puedan presentar, la residencia entrega copia del Asiento n.º 188 de Inspector y copia del informe n.º 227-2023-HWCT-RO/SGI/GDTI/GM/MDSA.

*Respecto a las cimentaciones de los pedestales de la cobertura, la residencia deberá solicitar como necesario un estudio de mecánica de suelos para determinar la capacidad portante y solicitar si corresponde tipo de mejoramiento de suelo de acuerdo a la profundidad de cimentación puesto que no se alcanza terreno firme o natural a lo (...) propuesto en el expediente técnico.”*

Cabe señalar los trabajos de cimentación de pedestales cercanos a la Av. San Antonio Este se encuentran suspendidos temporalmente mientras se realiza el estudio de mecánica de suelos como se observa en la siguiente fotografía:
