**INFORME DE HITO DE CONTROL
N° 036-2024-OCI/0445-SCC**

**“MEJORAMIENTO E IMPLEMENTACIÓN DEL MATADERO
MUNICIPAL DE LA PROVINCIA DE ILO - MOQUEGUA”**

**HITO DE CONTROL N° 2
EJECUCIÓN DE OBRA AL MES DE JULIO DE 2024**

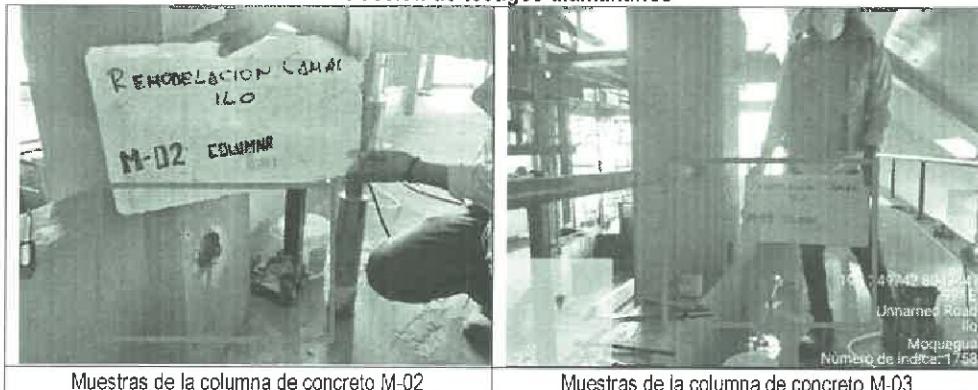
Imagenes n.^os 4 y 5
 Extracción de testigos diamantinos

Para la elaboración del proyecto "Mejoramiento e implementación del matadero municipal de la provincia de Ilo - Moquegua"⁵, se contrató a la empresa GEOS SPC SAC, quien realizó el ensayo de resistencia a la compresión de los testigos cilíndricos de concreto de columnas, vigas y sobrecimientos que fueron extraídos de la infraestructura existente del Matadero municipal de la provincia de Ilo mediante el ensayo de Extracción de Testigos de Diamantina en Concreto, tal como se observa en la siguientes imágenes:

Muestras de la columna de concreto M-02 Muestras de la columna de concreto M-03
 Fuente: Informe técnico extracción de testigos diamantinos – Expediente Técnico Inicial
 Elaboración: Comisión de control Concurrente.

Del cuadro precedente, se aprecia que las muestras, correspondientes a las columnas n°s 01 y 02, alcanzan una resistencia a la compresión de 170.2 kg/cm² y 184.1 kg/cm², respectivamente, de acuerdo al Ensayo de Resistencia a la Compresión realizada por la empresa GEOS SPC SAC.

Como resultado de la conversión se obtiene que 21 Mpa es equivalente a 210 Kg/cm², por lo tanto, las resistencias a la compresión de las columnas de concreto n°s 01 y 02 obtenidas de la infraestructura existente debieron ser de 210 Kg/cm²; sin embargo, estas solo alcanzaron una resistencia a la compresión de 170.2 kg/cm² y 184.1 kg/cm², respectivamente, lo cual representa valores menores a los parámetros permitidos por la normativa vigente.
