INFORME DE HITO DE CONTROL
N° 4626-2024-CG/MPROY-SCC

**“IMPLEMENTACIÓN DEL PAQUETE 3 DE LA CARTERA
EDUCACIÓN QUE SE EJECUTA EN EL MARCO DEL
CONTRATO DE ESTADO A ESTADO”**

**HITO DE CONTROL N° 1 – “PERIODO DE SUBSANACIÓN
DE DEFECTOS IDENTIFICADOS EN LA OBRA DE LA
I.E. N° 88232 “NUESTRA VIRGEN MARÍA” DEL PAQUETE 3
DE LA CARTERA EDUCACIÓN, AL MES DE ENERO DE
2024”**

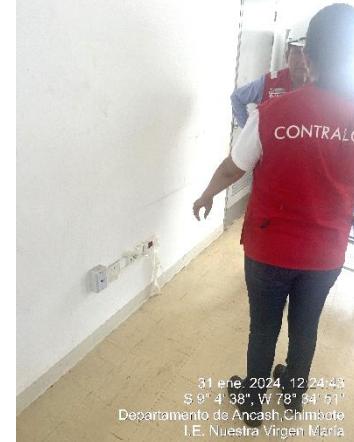
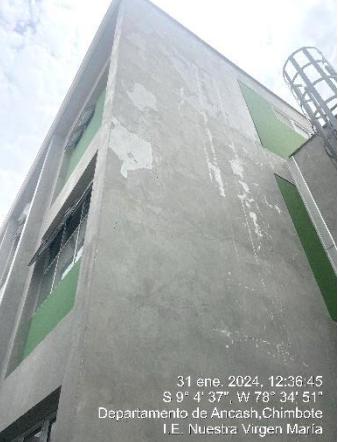
31 ene. 2024, 12:24:43 S 9° 4' 38", W 78° 34' 51" Departamento de Ancash, Chimbote I.E. Nuestra Virgen María

31 ene. 2024, 12:36:45 S 9° 4' 37", W 78° 34' 51" Departamento de Ancash, Chimbote I.E. Nuestra Virgen María
Foto N° 7: Vista de Tomacorrientes, los cuales se encuentran inoperativos.	Foto N° 8: Vista de desprendimiento de pintura en muro exterior de módulo de aulas, situación que fue comunicada mediante AC&TA-SPNO-000780 de mayo de 2023.

De lo expuesto se desprende que, pese a que el Contrato NEC contempla un plazo de treinta (30) días para la subsanación de Defectos por parte del Contratista, la Comisión de Control advierte que **se ha superado el plazo máximo establecido sin que los defectos sean subsanados**, citando como ejemplo el caso del **Defecto N° 122**, entre otros, en donde han transcurrido cuatrocientos sesenta y siete (467) días sin que el citado defecto fuera subsanado, contados desde la notificación realizada al Contratista mediante la comunicación Aconex AC&TA-SPNO-000524 de 24 de noviembre de 2022, hasta la fecha de corte del presente informe (29 de febrero de 2024), conforme se advierte en la información mostrada en el Cuadro N° 6 precedente.

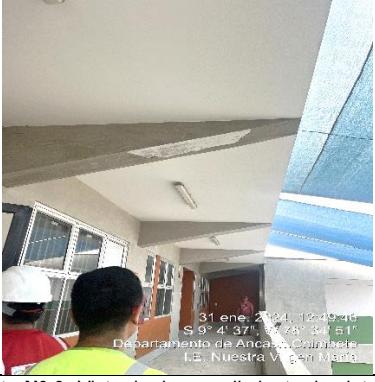
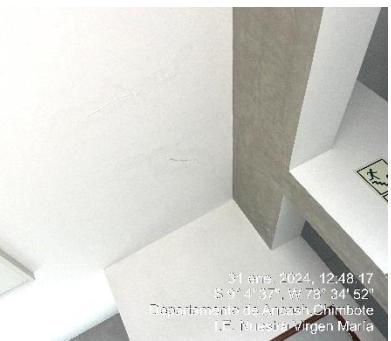
31 ene. 2024, 12:49:46 S 9° 4' 37", W 78° 34' 51" Departamento de Ancash, Chimbote I.E. Nuestra Virgen María

31 ene. 2024, 12:48:17 S 9° 4' 37", W 78° 34' 52" Departamento de Ancash, Chimbote I.E. Nuestra Virgen María
Foto N° 9: Vista de desprendimiento de pintura en viga exterior de módulo de aulas, situación que fue comunicada mediante AC&TA-SPNO-000780 de mayo de 2023.	Foto N° 10: Presencia de fisuras en vigas y Losa en módulos A, B, E, F, H, G, M, N, O, Q, R comunicados mediante ARCC1-GC-004778 de 19 de enero de 2023.

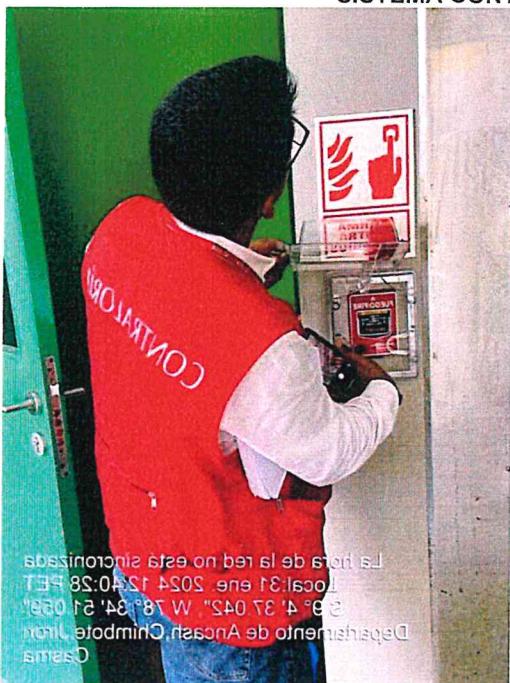
IMAGEN N° 5

2. El sistema contra incendios no funciona, conforme se muestra en las imágenes siguientes:

SISTEMA CONTRA INCENDIOS INOPERATIVO

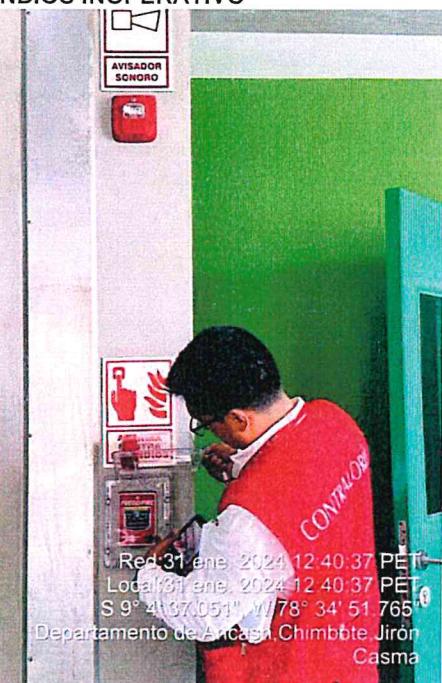
IMAGEN N° 6

SISTEMA CONTRA INCENDIOS INOPERATIVO
