INFORME DE HITO DE CONTROL
N° 4627-2024-CG/MPROY-SCC

**“IMPLEMENTACIÓN DEL PAQUETE 3 DE LA CARTERA
EDUCACIÓN QUE SE EJECUTA EN EL MARCO DEL
CONTRATO DE ESTADO A ESTADO”**

**HITO DE CONTROL N° 2 – “PERIODO DE SUBSANACIÓN DE
DEFECTOS IDENTIFICADOS EN LA OBRA DE LA I.E. N°
88014 “JOSÉ OLAYA” DEL PAQUETE 3 DE LA CARTERA
EDUCACIÓN, AL MES DE ENERO DE 2024”**

**PERIODO DE EVALUACIÓN DEL HITO DE CONTROL:
DEL 29 DE ENERO DE 2024 AL 29 DE FEBRERO DE 2024**

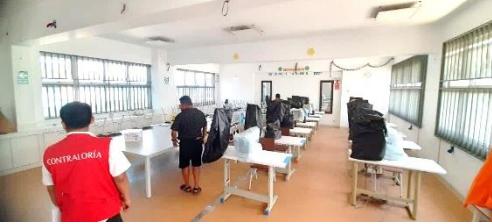
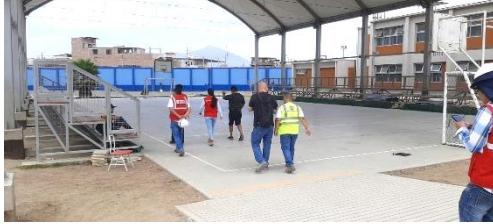
Fotografías N°s 1 al 6
Vistas fotográficas de la obra de la I.E. N° 88014 “José Olaya”

Foto N° 1: Vista del taller de confecciones textil, la cual se encuentra equipada de máquinas de costura.	Foto N° 2: Vista de losa deportiva, cobertura y tribunas de la I.E. N° 88014 “José Olaya”.

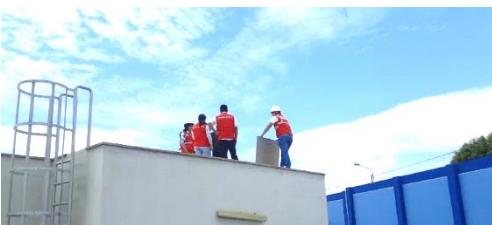
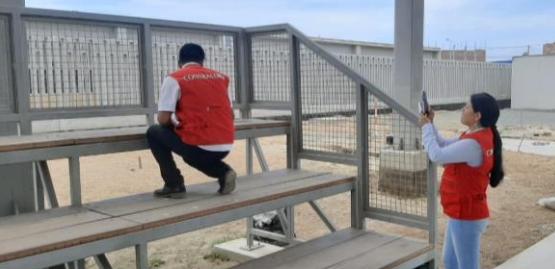
Foto N° 3: Vista de la inspección realizada al tanque de agua de la institución educativa N° 88014 “José Olaya”.	Foto N° 4: Vista de tribunas de losa deportiva tribunas de la I.E. N° 88014 “José Olaya”.

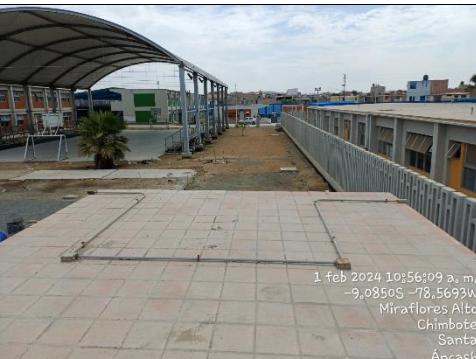
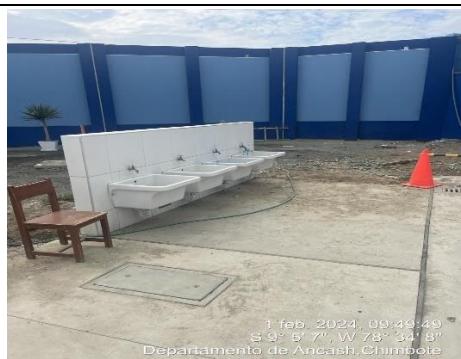
Foto N° 5: Vista de cerco perimétrico tipo UNI que divide el nivel inicial de la I.E. N° 88014 “José Olaya”.	Foto N° 6: Vista lavamanos del nivel inicial de la I.E. N° 88014 “José Olaya”.

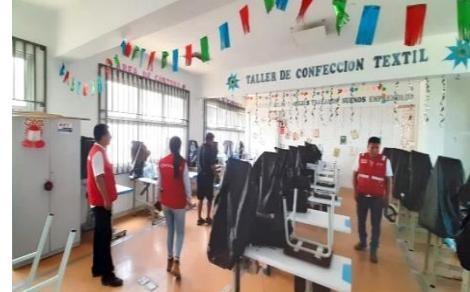
Foto N° 7: Vista del taller de confección textil, en donde se advierte el defecto referido a la insuficiente capacidad de los circuitos eléctricos.

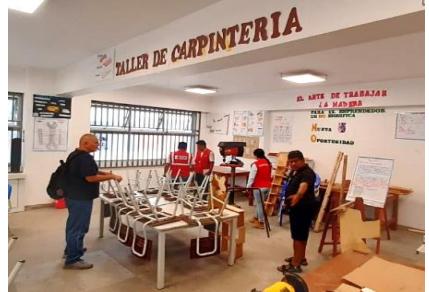
Foto N° 8: Vista del taller de carpintería, en donde se advierte el defecto referido a la insuficiente capacidad de los circuitos eléctricos.

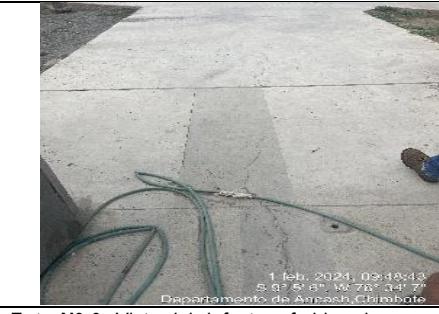
Foto N° 9: Vista del defecto referido a la presencia de fisuras en veredas y pisos.

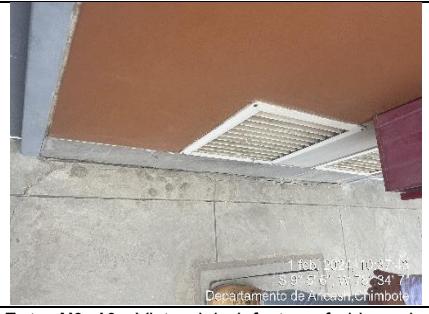
Foto N° 10: Vista del defecto referido a la presencia de fisuras en veredas y pisos.

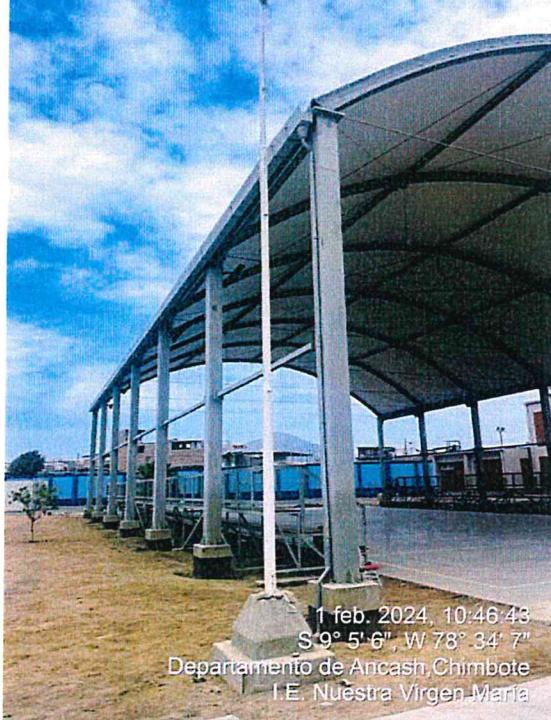
IMAGEN N° 1
AUSENCIA DE PINTURA PROTECTORA EN
TUBERÍAS PVC EN BAJADA PLUVIAL

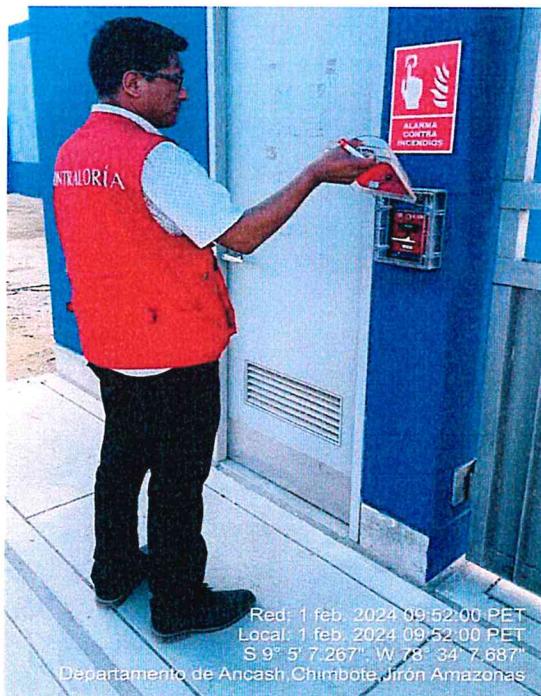
2. El sistema contraincendios no funciona, conforme se muestra en la imagen siguiente:

IMAGEN N° 2
FALTA DE FUNCIONAMIENTO
DEL SISTEMA CONTRAINCENDIO

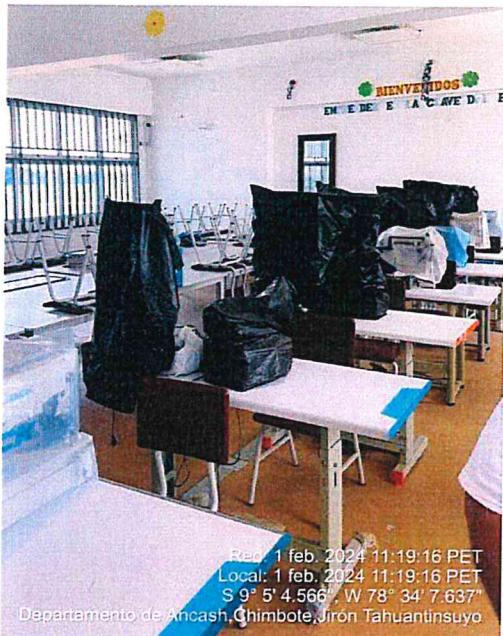
3. El profesor Roger Maza, Director, manifestó que la capacidad eléctrica en los pabellones de talleres es insuficiente para los equipos industriales adquiridos a su solicitud como usuario, conforme se muestra en la imagen siguiente:

**IMAGEN N° 3
EQUIPAMIENTO INDUSTRIAL INSTALADO EN AMBIENTE DE TALLERES**

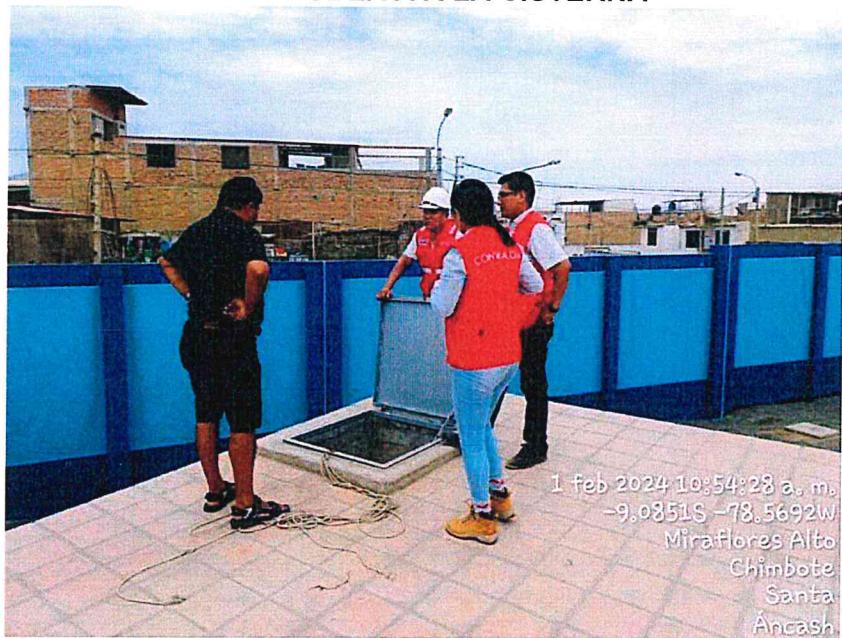
4. Se evidencia la falta de agua en el local escolar debido a la falta de llenado de la cisterna apoyada por baja presión de la red pública, conforme se muestra en la imagen siguiente:

**IMAGEN N° 5
VERIFICACIÓN DE ABASTECIMIENTO DE AGUA DE LA
RED PÚBLICA A LA CISTERNA**

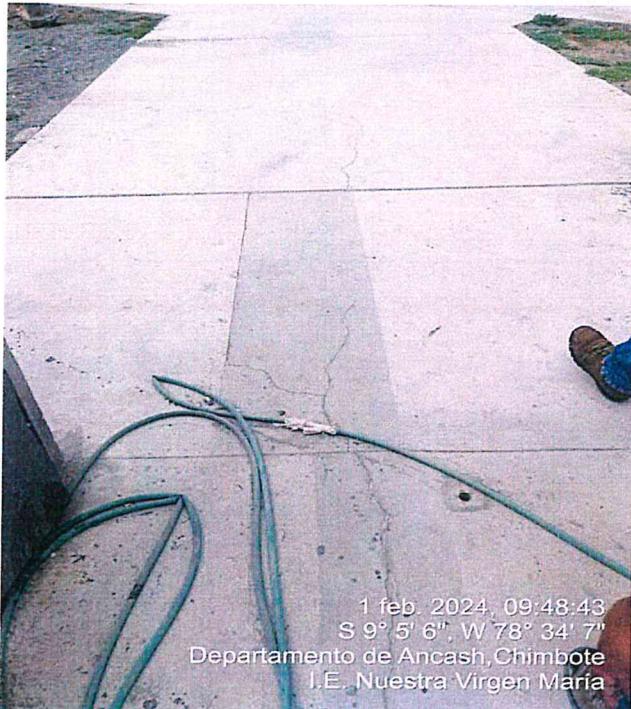
5. Se evidencia fisuras en el piso del patio de ingreso al ambiente de educación inicial conforme se muestra en la imagen siguiente:

**IMAGEN N° 6
FISURAS EN PISO DE PATIO DE INGRESO**
